**UNIVERSIDADE FEDERAL RURAL DO SEMI-ÁRIDO  
PRÓ-REITORIA DE GRADUAÇÃO  
DEPARTAMENTO DE ENGENHARIAS  
CURSO DE BACHARELADO EM ENGENHARIA CIVIL**

**ACESSIBILIDADE EM EDIFICAÇÕES: ESTUDO DE CASO EM EQUIPAMENTOS  
PÚBLICOS EM CIDADE NORDESTINA COM BASE NA NBR – 9050/2020**

Monografia apresentada à Universidade  
Federal Rural do Semi-Árido como  
requisito parcial para a obtenção do título  
de Bacharel em Engenharia

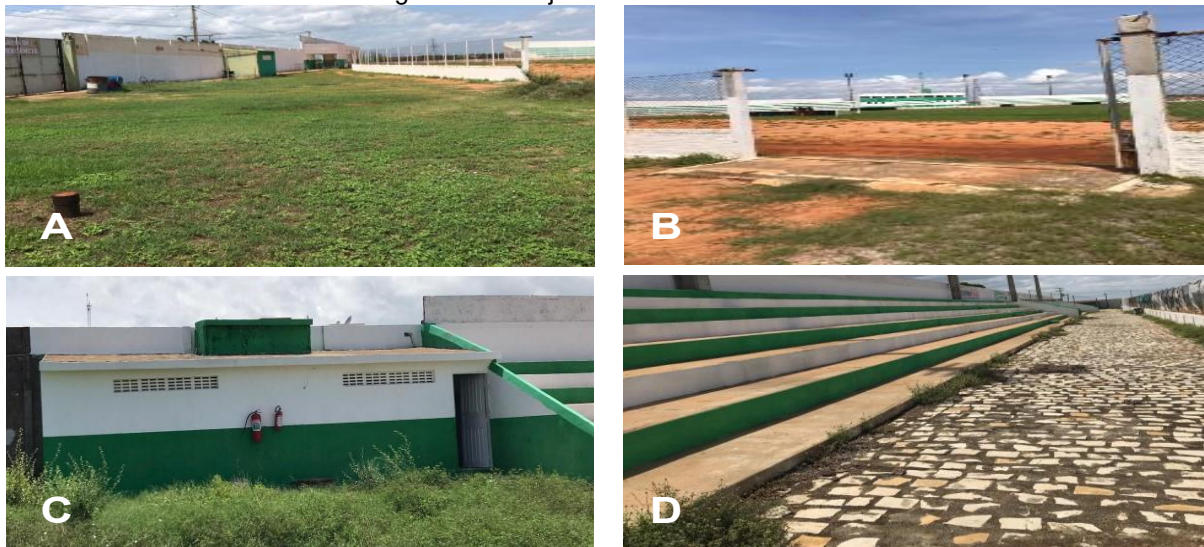
Figura 17 - Trajetos internos do estádio.

Os banheiros, onde um deles já apresentado na Figura 17, situação C destinados aos torcedores das arquibancadas totalizam um número de 4 banheiros, sendo os mesmos contendo as mesmas dimensões e configuração.

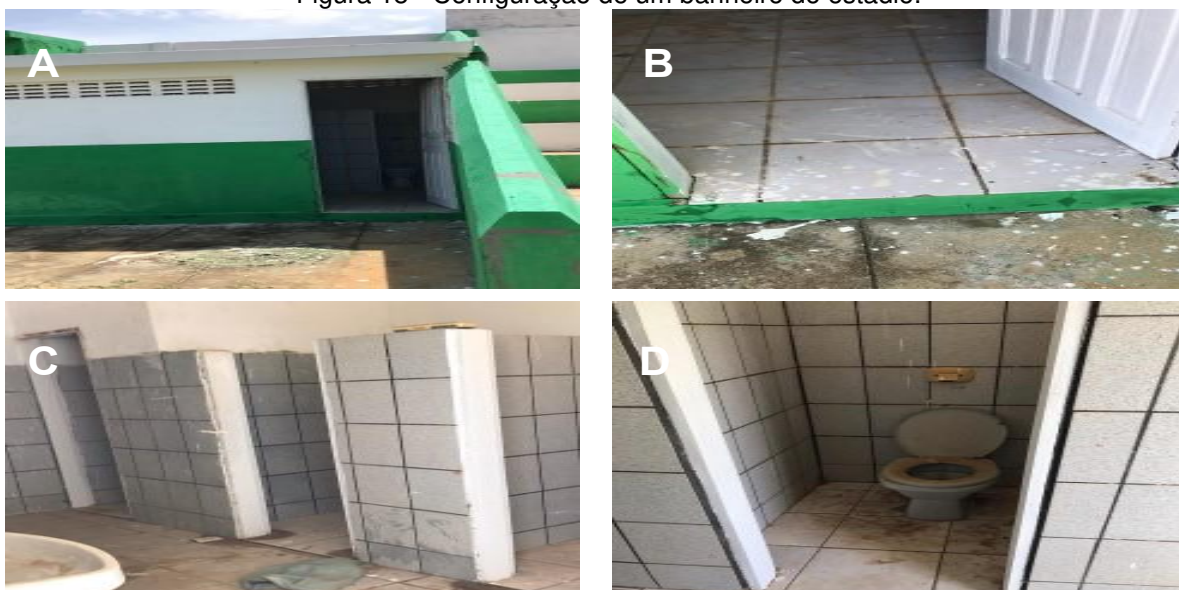
Figura 18 - Configuração de um banheiro do estádio.

É visível a precariedade do banheiro do estádio, onde os obstáculos surgem desde o trajeto até o destino final. O acesso de entrada apresentados na Figura 18 (A e B), não atende as especificações da NBR 9050, onde existe uma elevação de 10 cm na entrada e mais 2 cm na entrada de cada box do banheiro.

Já a altura do mobiliário e as ausências de aparelhos para auxílio dos deficientes, assim como a iluminação e circulação de ar ou demais sinalizações cabíveis não existem nesse setor do estádio. Também não há condições aceitáveis quanto a higiene, assim como nos demais banheiros de acesso público.

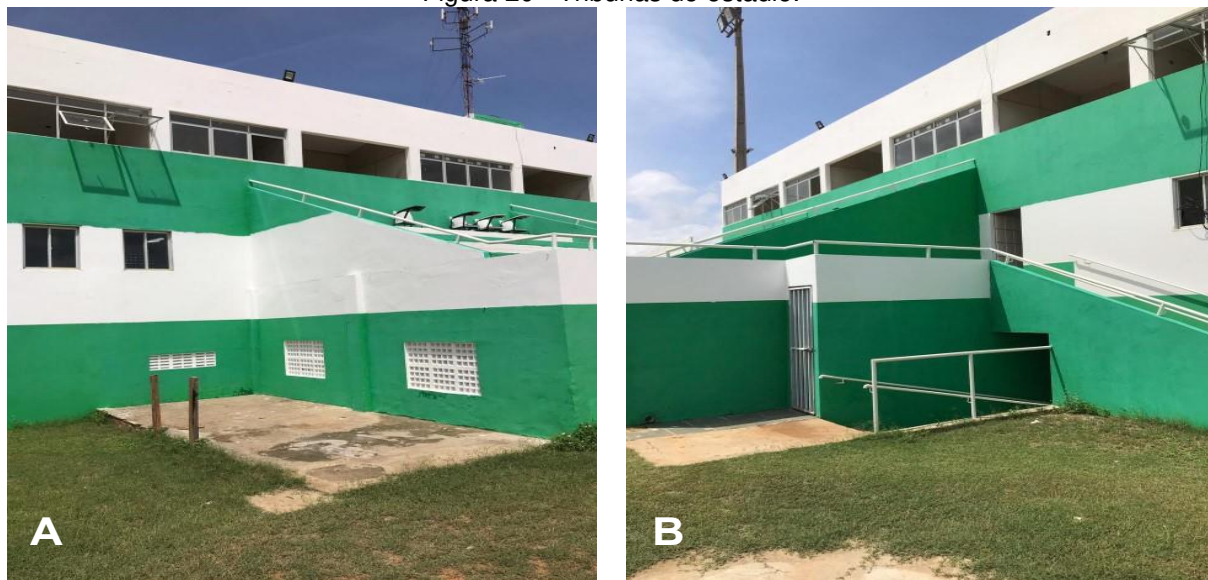
Figura 20 - Tribunas do estádio.

O último setor investigado foi a chamadas tribunas que é o local onde ficam alguns torcedores convidados, dirigentes, imprensa, entre outros. A Figura 20, traz o registro das tribunas, onde existem fluxos elevado de pessoas assistindo, assim como registrando as partidas.

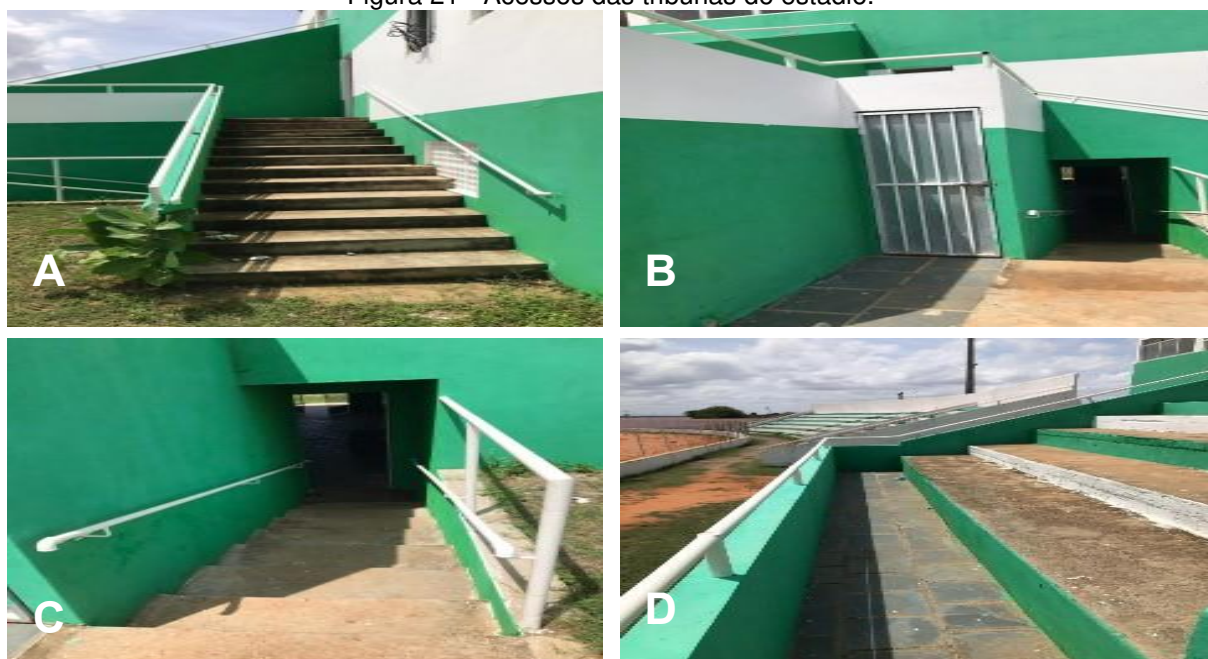
Figura 21 - Acessos das tribunas do estádio.

Esse setor do estádio está um pouco mais conservado em relação a arquibancada e demais repartições da mesma. Entretanto, apresenta deficiências e obstáculos em que não permite a promoção de acessibilidade como pode ser visto na Figura 21.

É possível identificar apenas um guarda corpo simples de concreto com corrimão acoplado na parte externa das tribunas. Já os corredores e banheiros, aparentemente bem conservados não apresentam as especificações exigidas pela norma onde são passíveis de reparos e adaptações, como podem ser vistos na Figura 22.

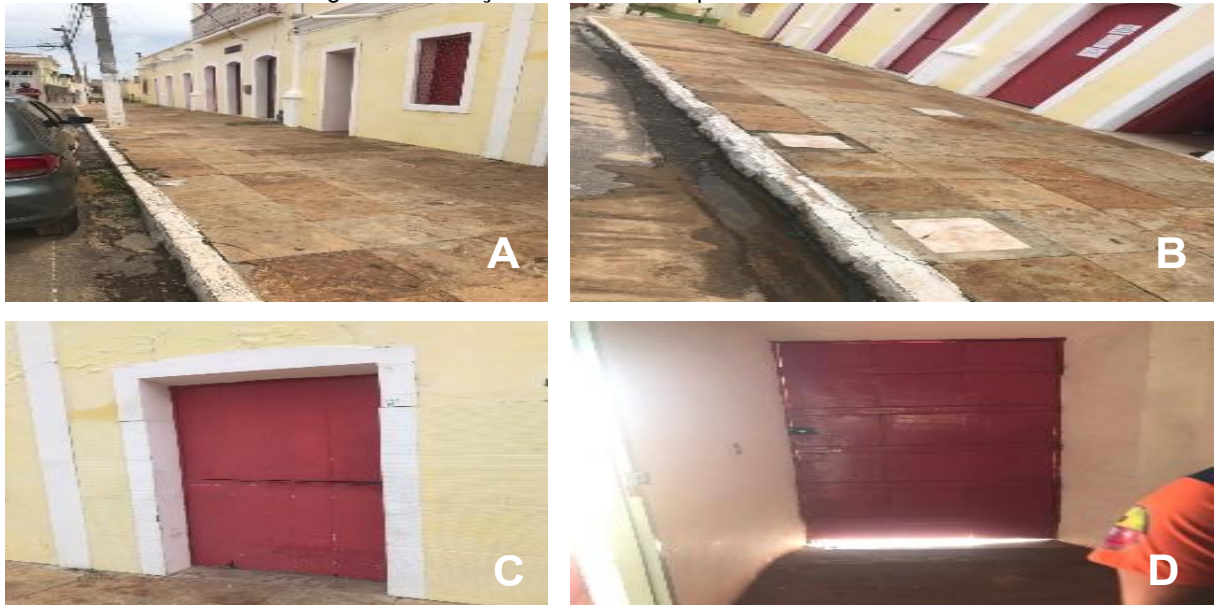
Figura 24 - Calçada de acesso e portas de entrada.

A espessura das portas de acesso varia entre 110 cm e 120 cm, onde as mesmas satisfazem a espessura mínima para cadeirantes que é de 80 cm. Já os corredores. Já as demais portas de salas, banheiros e de acesso a parte externa possuem espessuras diferentes como pode ser visto na Figura 25.

Como é apresentado na Figura 24 e 25, as únicas portas de acesso da Casa da Cultura que estão acima da espessura permitida em que o mínimo é 80 cm, são as portas primárias de acesso e as portas das salas que possuem 129 cm.

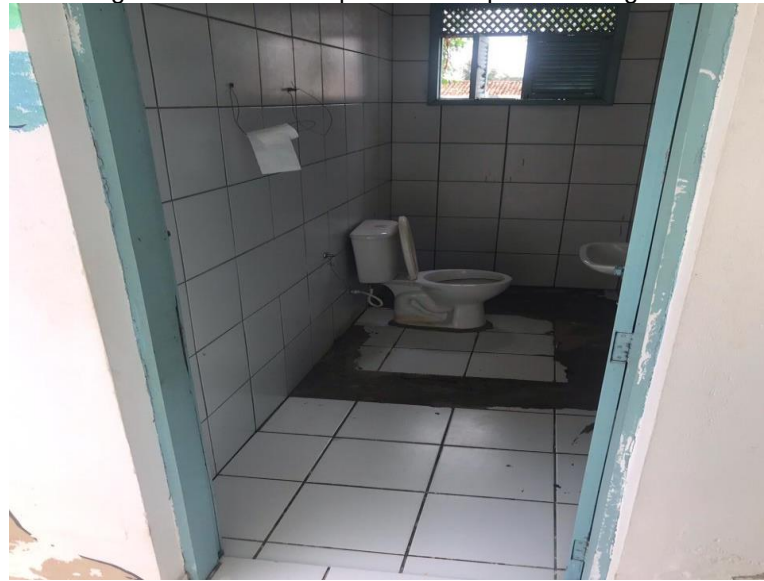
Figura 27 - Banheiro para uso do público em geral.

Já os banheiros, não possuem mecanismos para promoção de acessibilidade e mobilidade. A Figura 27, mostra como é sua representação de um dos banheiros.

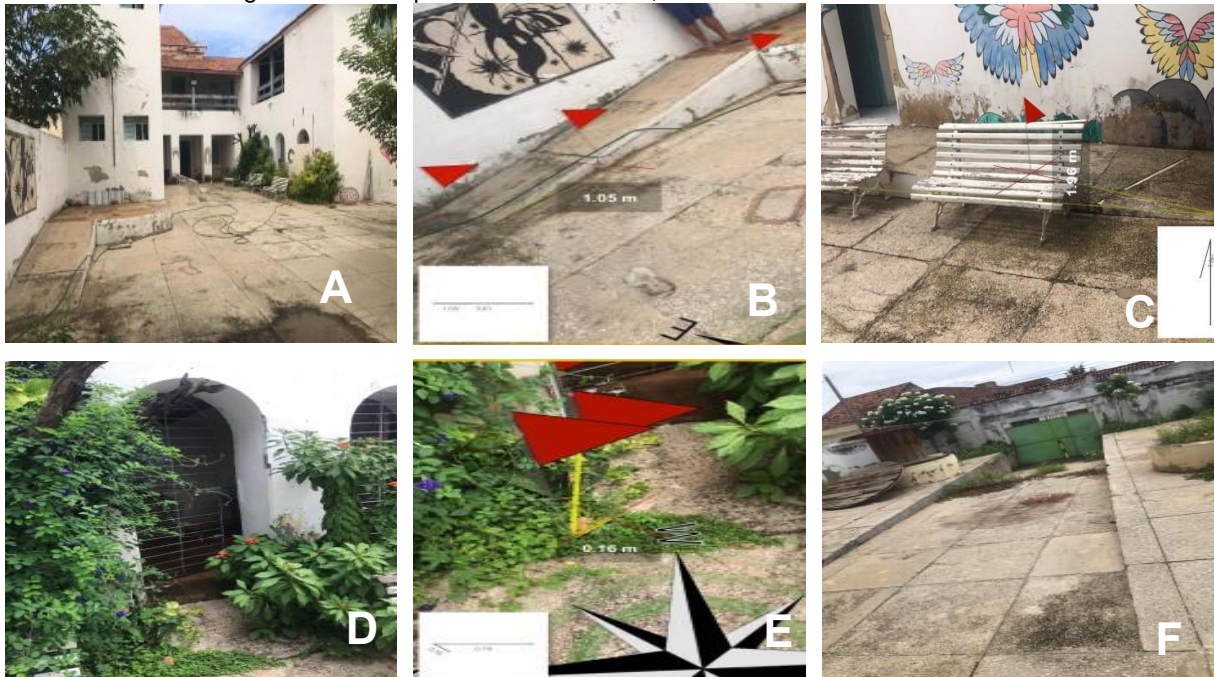
Figura 28 - Rampas da área externa, no final da Casa da Cultura.

Na parte final dos fundos da edificação, existem alguns pontos como rampas, acessos e irregularidades apresentadas na Figura 28.

No total, existem três rampas de acessos na edificação. A primeira rampa é a rampa de palco vista na representação A e B da figura 27, contendo 40 cm de altura e 300 cm de comprimento. Já a rampa de acesso aos banheiros em que o vão de acesso aos mesmos é de 185 cm e com altura de 18 cm, como pode ser visto na representação C.

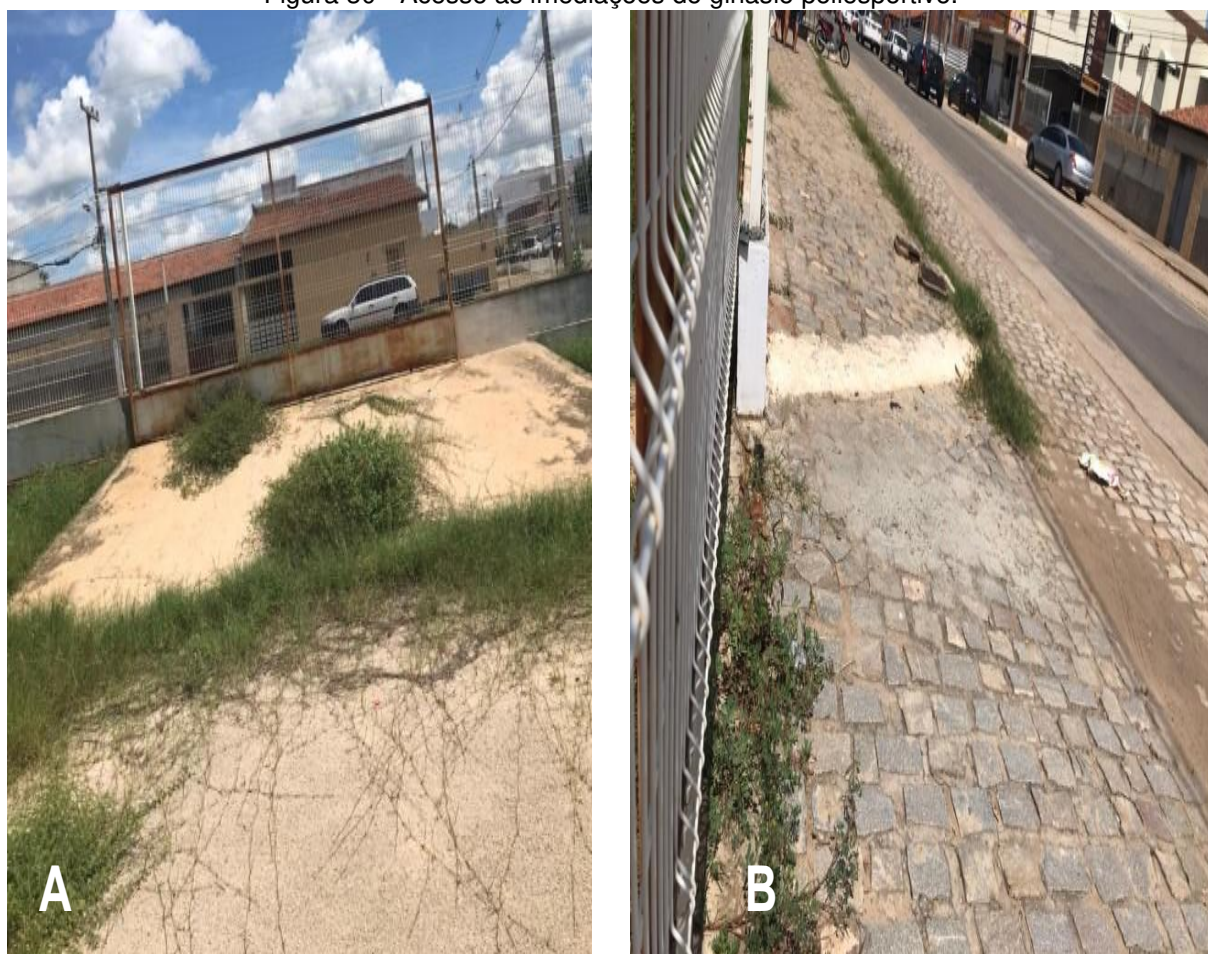
Figura 30 - Acesso as imediações do ginásio poliesportivo.

As condições precárias logo na entrada se apresentam a partir da pavimentação da entrada, onde existe uma calçada com rampa feita com calçamento que está irregular e em seguida tem uma rampa que não apresenta nenhum aparelho para auxílio aos cadeirantes.

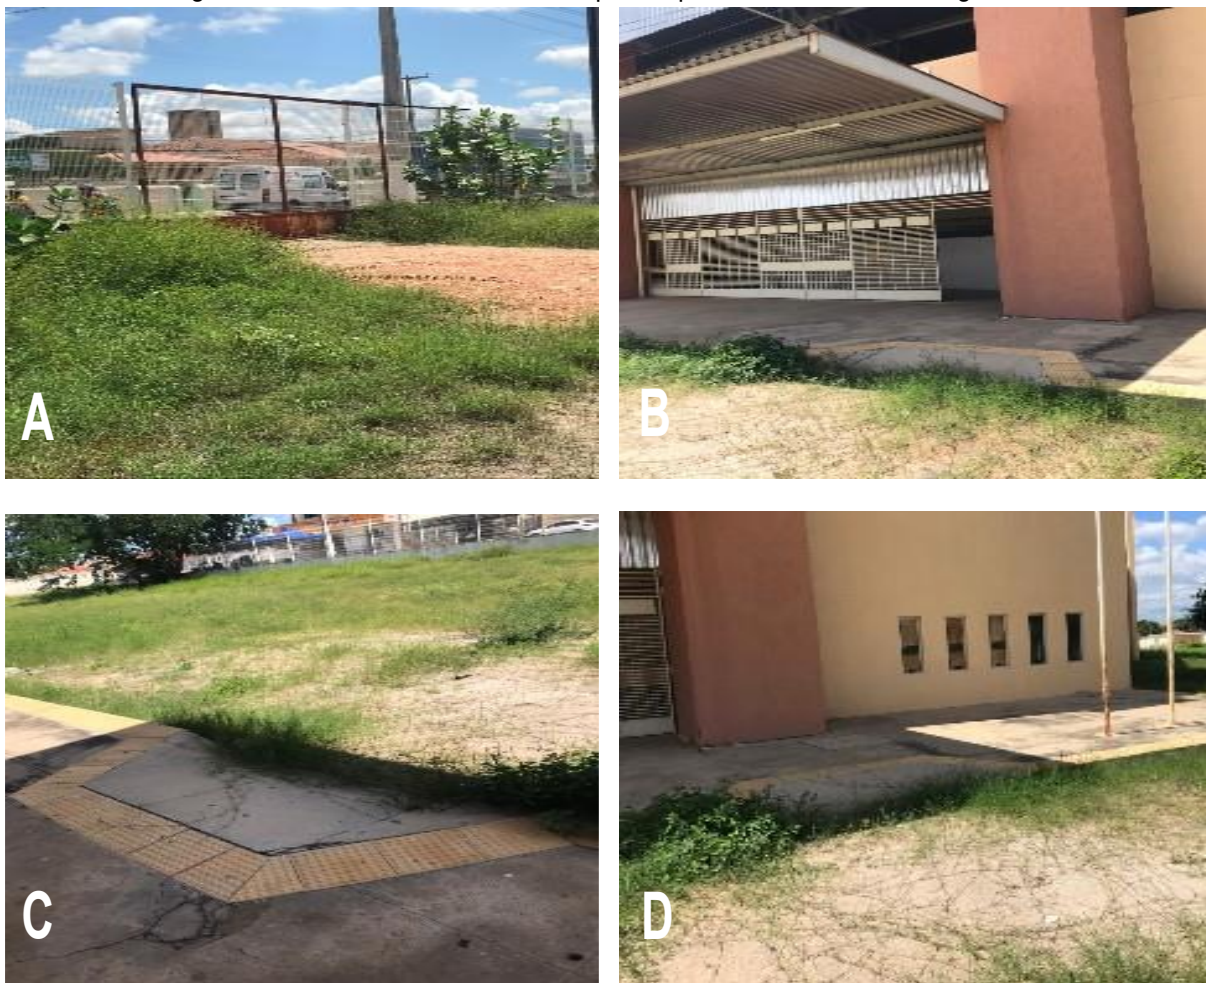
Figura 31 - Percurso entre a via e o portão para acesso interno do ginásio.

É possível expor também que do final da rampa de acesso para carros ao que deveria ser o estacionamento, não tem pavimentação e sim areia com vegetação. É constatado por meio da Figura 31, que a rampa para cadeirantes está tomada por vegetação e isso dificulta um pouco mais o acesso ao portão para o acesso interno do ginásio.

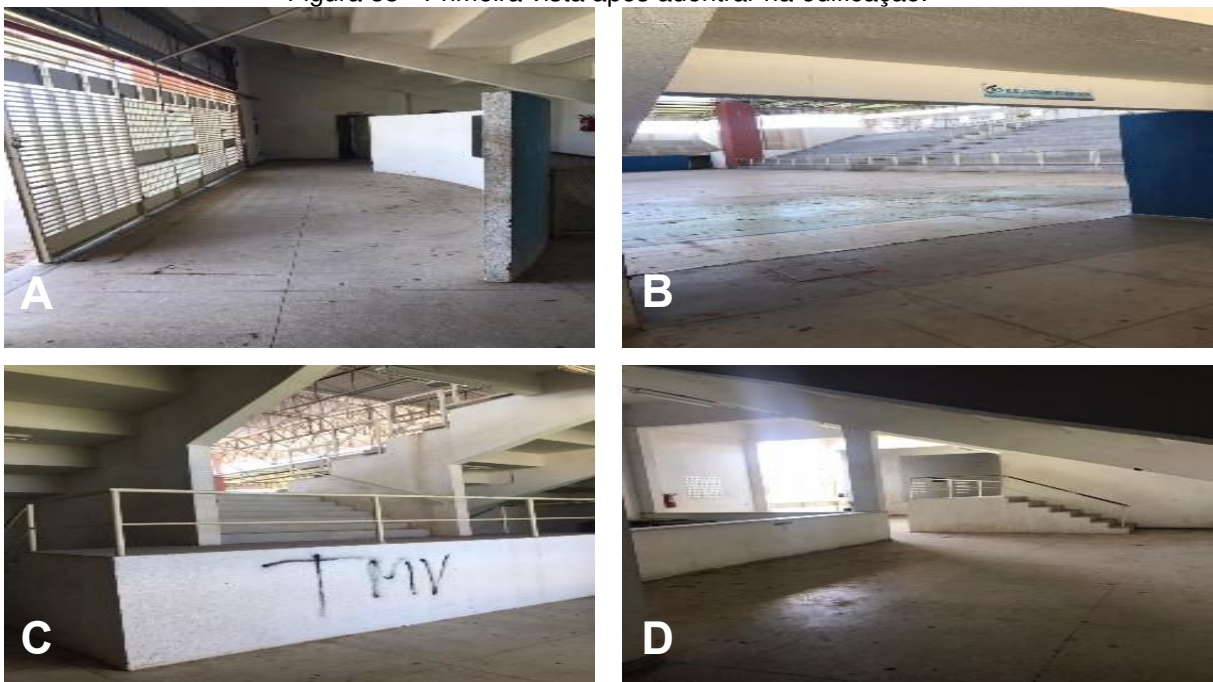
Figura 33 - Primeira vista após adentrar na edificação.

Já na parte interna do ginásio, o acesso direto a quadra é possível, pois não existe nenhuma barreira que possa impedir o cadeirante de se locomover até tal área. Entretanto, não há a presença de dispositivos que facilite a possibilidade de o cadeirante acessar as arquibancadas, pois só existe a presença de escadas, como pode ser visto nas Figuras 34 e 34.

A segunda parte das imagens logo da entrada no ambiente para acesso a escada para arquibancadas e tribunas.

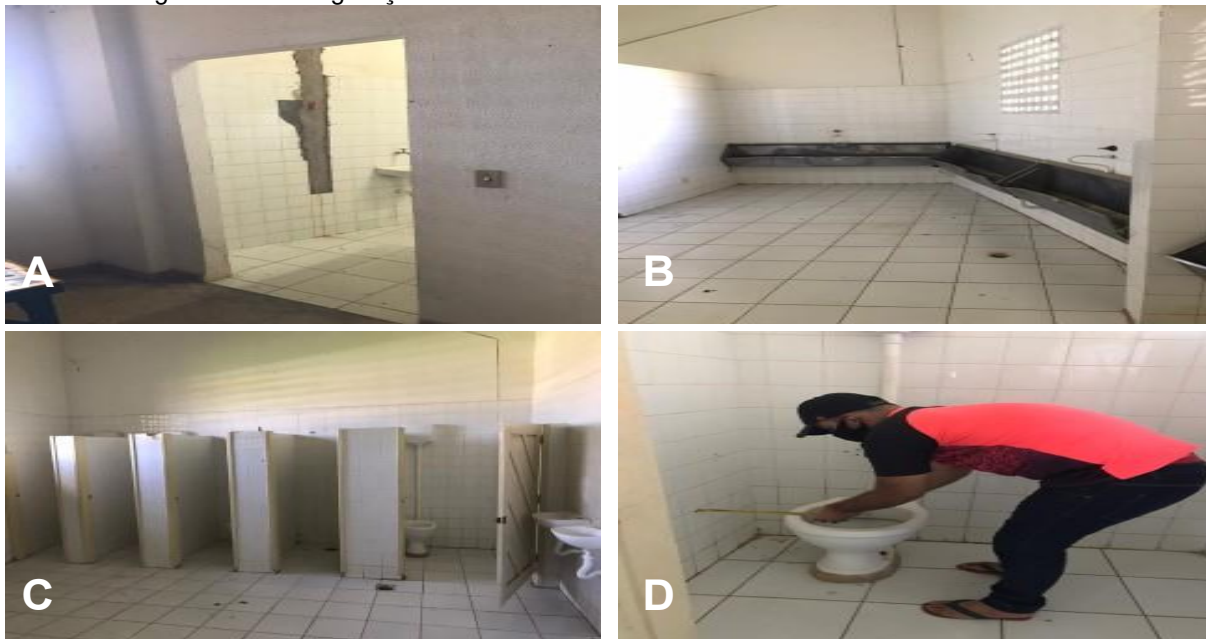
Figura 36 - Configuração e realidade do banheiro usado também como vestiário.

Quanto aos banheiros (Figura 36), de acesso ao público que também servem de vestiários para os atletas, os mesmos contam com acesso sem porta com espessura de 145 cm, contendo box para o público.

O box destinado a cadeirantes tanto masculino quanto feminino possui porta com espessura de 100 cm e sanitário em que tem uma distância de 24 cm da parede lateral, onde foi detectado apenas no banheiro feminino aparelhos para acessibilidade. O registro para o chuveiro tem altura de 115 cm, as pias chegam a 90 cm de altura.

Quanto aos demais box comuns dos vestiários são de 60 cm, cada. No entanto, nenhum box comum possui porta. Como podem ser vistos nas Figuras 36 e 37.

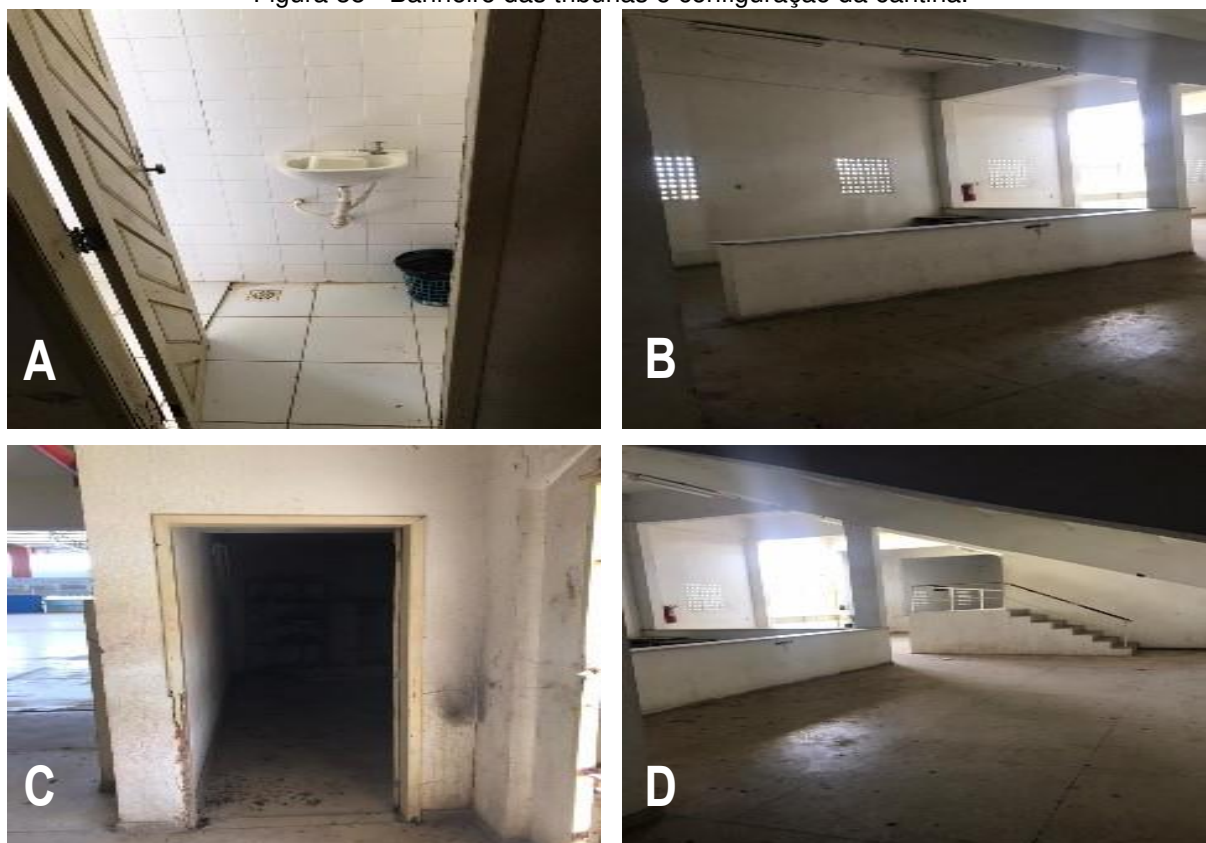
Figura 38 - Banheiro das tribunas e configuração da cantina.

Nos demais setores do ginásio, como as tribunas o acesso é o mesmo da arquibancada, sem a existência de rampas para a acessibilidade. Os banheiros são pequenos onde ocorre a ausência de condições para promoção de acessibilidade como pode ser visto na situação A da Figura 37. Já a cantina, situação B, C e D da mesma figura, está localizada ao lado do portão lateral, conta com uma bancada de 120 cm, banheiro com pouca iluminação e sem a presença de meios para a acessibilidade.

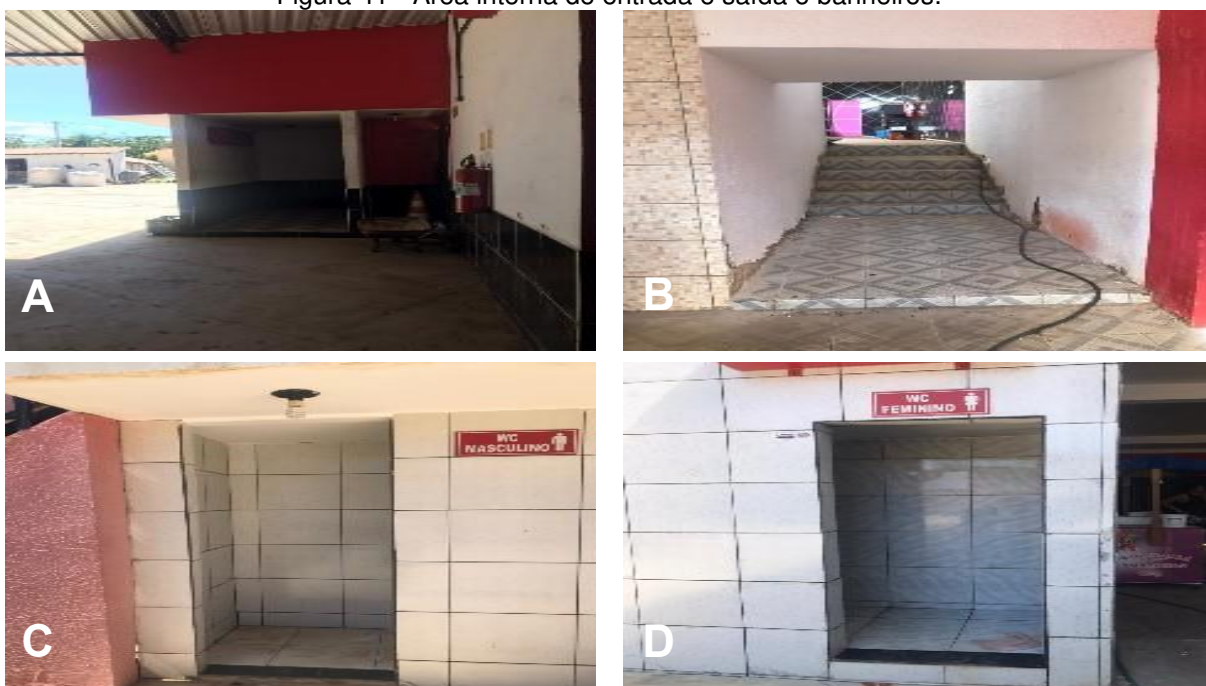
Figura 41 - Área interna de entrada e saída e banheiros.

Quanto aos banheiros, foi possível constatar a total ausência de acessibilidade para deficientes nos mesmos. Onde no banheiro feminino direcionado ao público do salão, não existem mecanismos de acessibilidade e o mesmo pode ser constatado como totalmente inadequado para recebimento do público em geral.

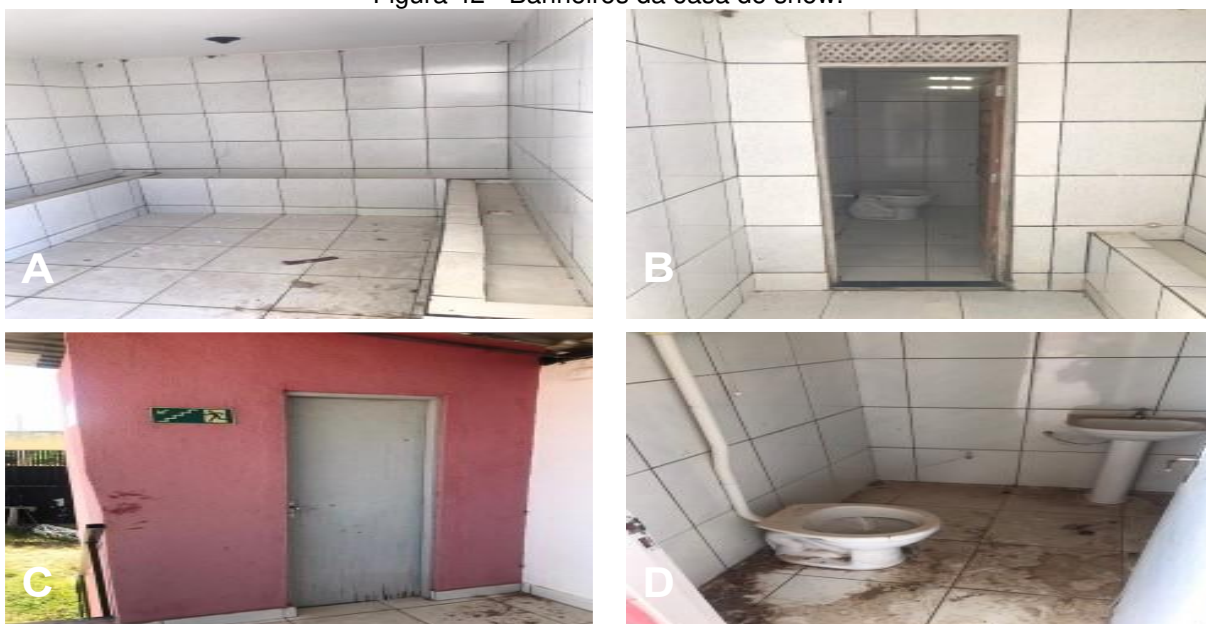
Figura 42 - Banheiros da casa de show.

Da mesma forma o banheiro masculino na Figura 42, situação A, que apresenta apenas um mictório extenso feito de alvenaria, sendo que não há a presença de sanitários.

Já os banheiros masculino e feminino para o público dos camarotes, os mesmos possuem o básico para funcionarem, sem a presença de nenhum componente descrito para a acessibilidade como pode ser visualizado na Figura 42, situação 2 e 4 respectivamente.

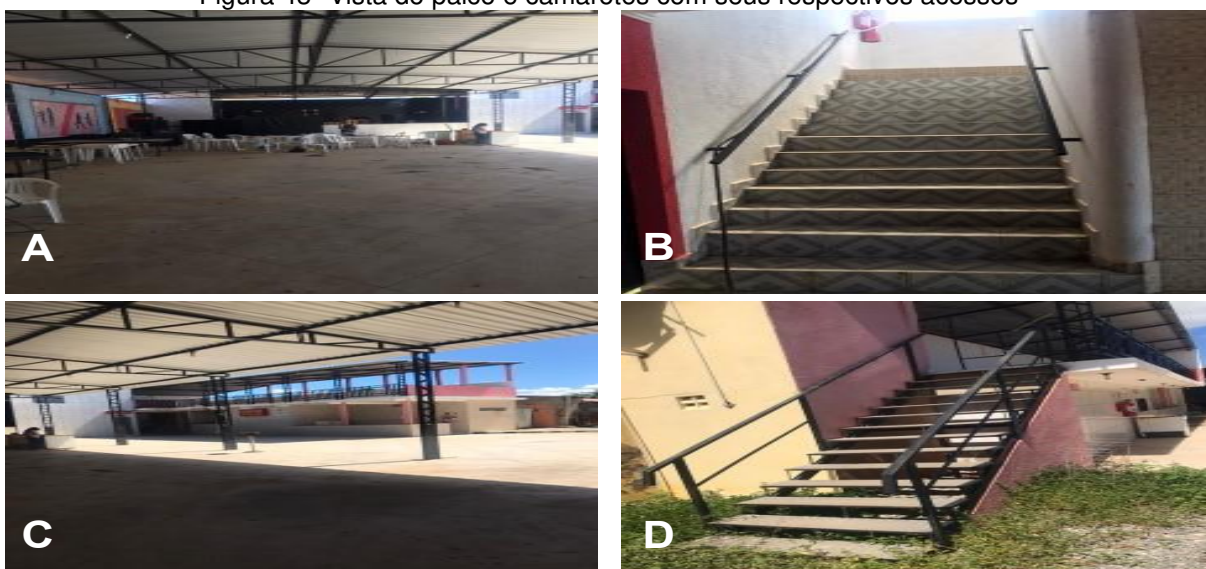
Figura 43- Vista do palco e camarotes com seus respectivos acessos

Quanto ao salão de festas e palco (A), onde recebe maior quantidade de público e os camarotes (C), constatou-se a presença de inadequações, onde os mesmos não apresentam sinalizações adequadas, faltam mecanismos de acessibilidade como rampas para cadeirantes no acesso ao mesmo como vistos na situação B e D da Figura 43.
