**UNIVERSIDADE FEDERAL RURAL DO SEMI-ÁRIDO  
CENTRO MULTIDISCIPLINAR DE CARAÚBAS  
CURSO DE BACHARELADO EM ENGENHARIA CIVIL**

**ANÁLISE DAS MANIFESTAÇÕES PATOLÓGICAS DE UMA EDIFICAÇÃO  
PÚBLICA - ESTUDO DE CASO.**

Trabalho de Conclusão do Curso de Bacharelado em Engenharia Civil da Universidade Federal Rural do Semi-Árido - UFERSA, como exigência final para obtenção do título de Bacharel em Engenharia Civil.

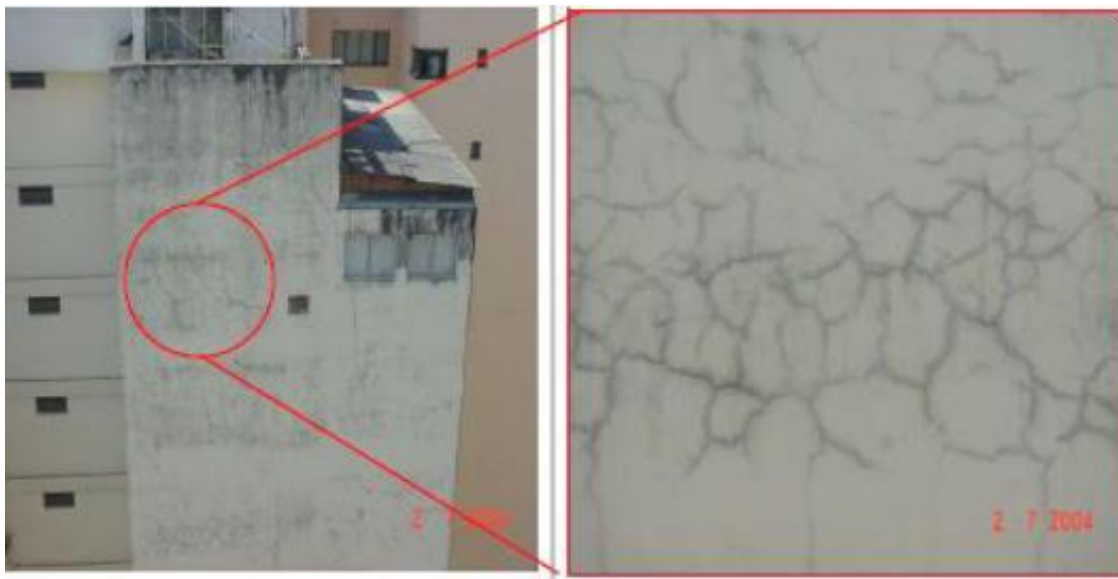
- b) As **fissuras mapeadas ou disseminadas**, frequentemente são superficiais, em geral, apresentam-se em forma de mapa e podem ocorrer devido ao excesso de finos nos traços, retração das argamassas, ou pelo excesso de desempenamento (SAHADE, 2005). Essas fissuras são mostradas na Figura 5.

Figura 5 – Fissuras Mapeadas ou Disseminadas

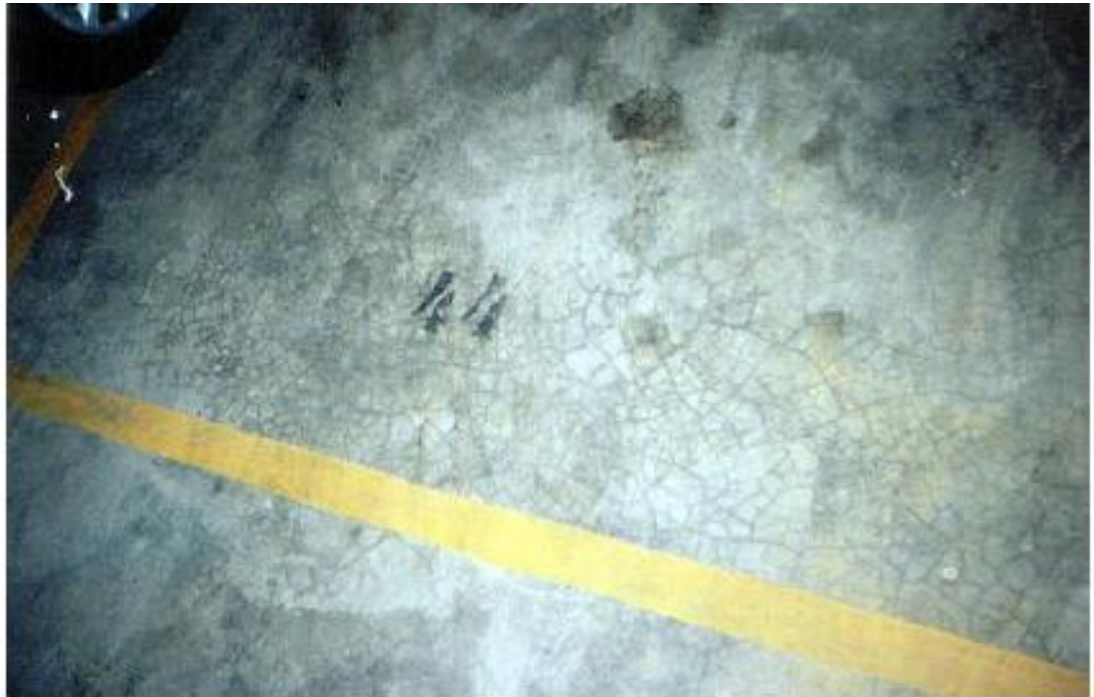
Figura 6 - Fissuras

- Fissuras: até 0,5 mm;
- Trincas: 0,5 até 1,5 mm;
- Rachadura: 1,5 a 5,0 mm;
- Fenda: 5,0 a 10,0 mm;
- Brecha: acima de 10,0 mm.

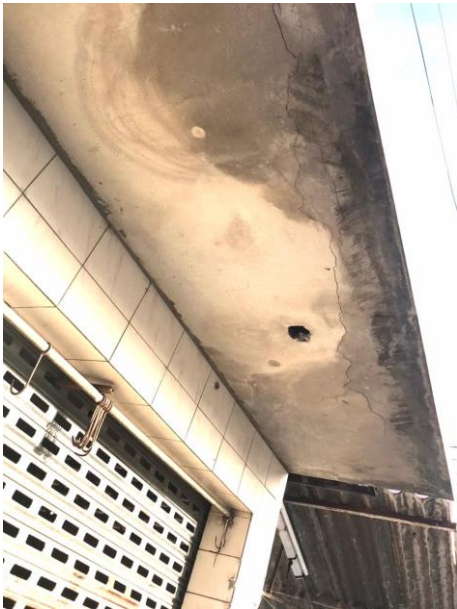
| Item | Problema Patológico | Descrição por inspeção visual | Manifestações detectadas | Possíveis causas | Possíveis danos |
|---|---|---|---|---|---|
| 1 | | Manifestação patológica localizada na marquise da entrada frontal da edificação. | <p>Fissuras na direção horizontal</p> <p>Presença considerável de umidade</p> <p>Bolor</p> | <p>a) Proveniente da falta de drenagem da água da chuva</p> <p>b) Falta ou má execução da impermeabilização</p> | <ol style="list-style-type: none"> <li>1. Falta de manutenção trará desgaste mais acentuado da estrutura</li> <li>2. Início do processo de corrosão</li> <li>3. Ruptura brusca sem avisos</li> <li>4. Pode comprometer a estabilidade da estrutura.</li> </ol> |

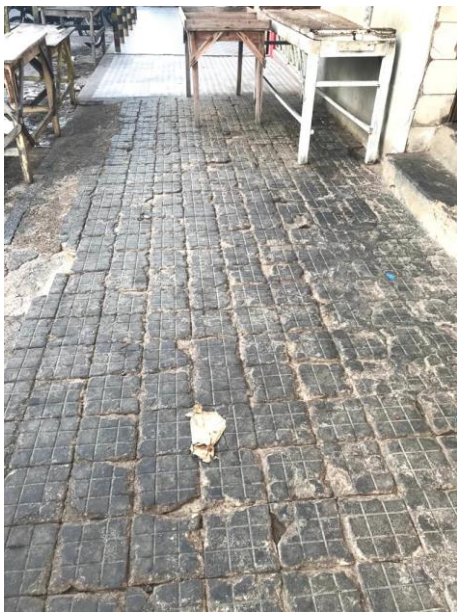
| Item | Problema Patológico | Descrição por inspeção visual | Manifestações detectadas | Possíveis causas | Possíveis danos |
|---|---|---|---|---|---|
| 2 | | Manifestação patológica localizada na calçada frontal da edificação. | Esmagamento e descolamento do revestimento cimentado | <ul style="list-style-type: none"> <li>a) Sobrecargas de peso pós-assentamento</li> <li>b) Resistência ao desgaste insuficiente</li> <li>c) Baixa qualidade do produto</li> <li>d) Erros de execução.</li> </ul> | <ul style="list-style-type: none"> <li>1. Desvalorização natural do imóvel devido aos aspectos visuais.</li> <li>2. Oferece riscos e desconfortos aos usuários.</li> <li>3. Necessidade de troca e remoção total do revestimento.</li> </ul> |

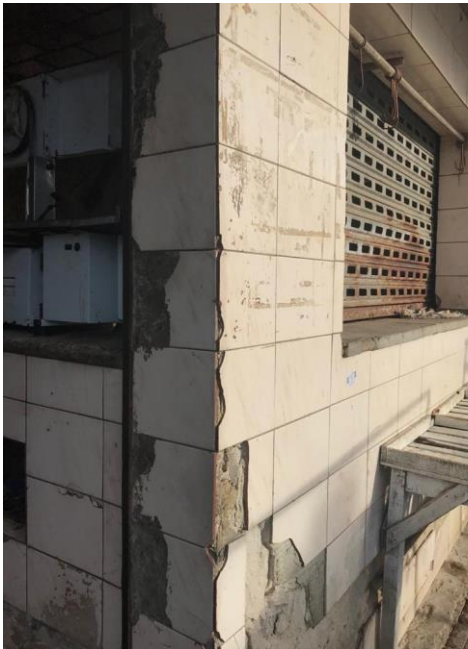
| Item | Problema Patológico | Descrição por inspeção visual | Manifestações detectadas | Possíveis causas | Possíveis danos |
|---|---|---|---|---|---|
| 3 | | Manifestação patológica localizada na fachada da edificação. | Desplacamento do revestimento cerâmico | <ul style="list-style-type: none"> <li>a) A falta ou perda de aderência entre a argamassa e o revestimento cerâmico (esfarelamento do substrato e/ ou da argamassa em alguns pontos).</li> <li>b) Baixa qualidade do produto.</li> <li>c) Deficiência no controle de cada etapa da execução.</li> <li>d) Fachada ensolarada, variação de temperatura brusca.</li> <li>e) Aplicação de material sem especificação para área externa.</li> </ul> | <ul style="list-style-type: none"> <li>1.Desvalorização natural do imóvel devido aos aspectos visuais.</li> <li>2.Oferece riscos e desconfortos aos usuários.</li> <li>3.Necessidade de troca e remoção total do revestimento.</li> <li>4.Compromete a edificação com a vulnerabilidade a umidade.</li> </ul> |

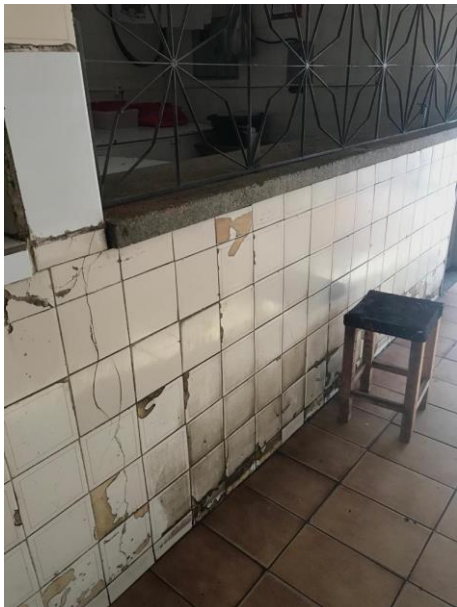
| Item | Problema Patológico | Descrição por inspeção visual | Manifestações detectadas | Possíveis causas | Possíveis danos |
|---|---|---|---|---|---|
| 4 | | Manifestação patológica situada no terceiro boxe no lado direito da edificação. | Fissuras e manchas no revestimento | <ul style="list-style-type: none"> <li>a) Variação de temperatura ou de umidade.</li> <li>b) Limite de resistência ultrapassado</li> <li>c) Presença excessiva de umidade no ambiente e ao acesso da água, causando o seu alojamento na camada de engobe.</li> </ul> | <ul style="list-style-type: none"> <li>1. Podem causar o surgimento de outras manifestações como: descolamentos e eflorescências.</li> <li>2. Afeta o desempenho estético da edificação.</li> <li>3. Gera insegurança ao usuário quanto a higienização do ambiente.</li> </ul> |

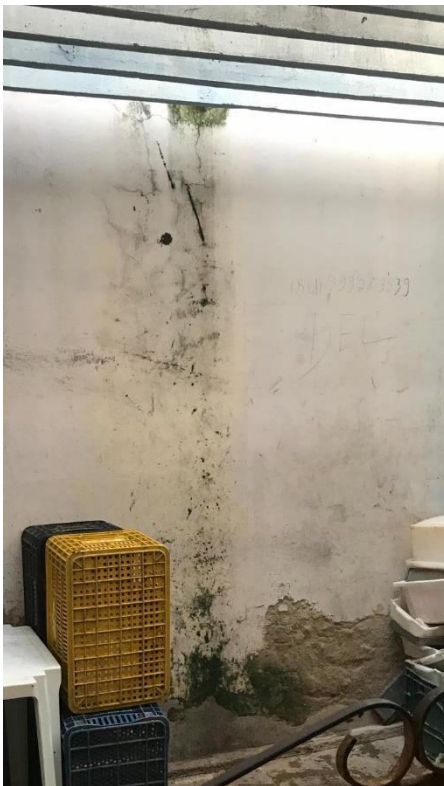
| Item | Problema Patológico | Descrição por inspeção visual | Manifestações detectadas | Possíveis causas | Possíveis danos |
|---|---|---|---|---|---|
| 5 | | Manifestação patológica localizada na parede frontal do sétimo boxe, no lado esquerdo. | <p>Bolor e machas na parede</p> <p>Salitre</p> | <p>a) Excesso de umidade</p> <p>b) Infiltração proveniente de possível vazamento na cobertura</p> <p>c) Alta permeabilidade do concreto.</p> <p>d) Percolação da água</p> <p>e) falta de impermeabilizante na fundação/viga baldrame</p> | <p>1. Compromete a salubridade do ambiente pela proliferação de fungos e bactérias.</p> <p>2. Necessidade de reparos e limpeza da superfície com emprego de soluções fungicidas.</p> |

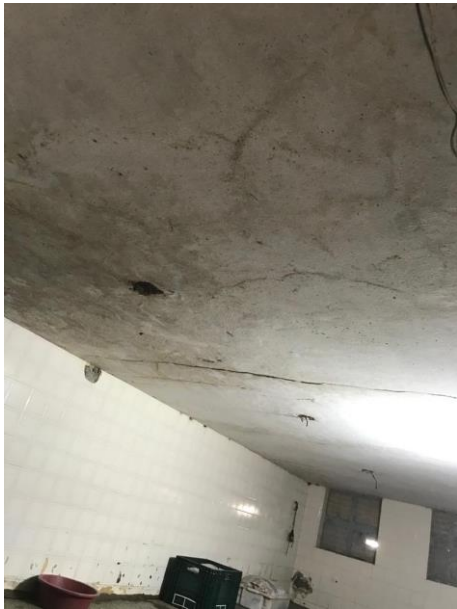
| Item | Problema Patológico | Descrição por inspeção visual | Manifestações detectadas | Possíveis causas | Possíveis danos |
|---|---|---|---|---|---|
| 6 | | Manifestação patológica localizada na laje da sala de armazenamento | <p>Manchas</p> <p>Fissuras</p> <p>Bolor</p> | <p>a) Omissão ou escassa armadura de distribuição</p> <p>b) Cura ineficiente</p> <p>c) Infiltração</p> <p>d) Falta ou má execução da impermeabilização.</p> <p>e) Laje exposta as intempéries</p> | <p>1. Início do processo de corrosão da armadura da laje.</p> <p>2. Fechas excessivas</p> <p>3. Ruptura abrupta.</p> |

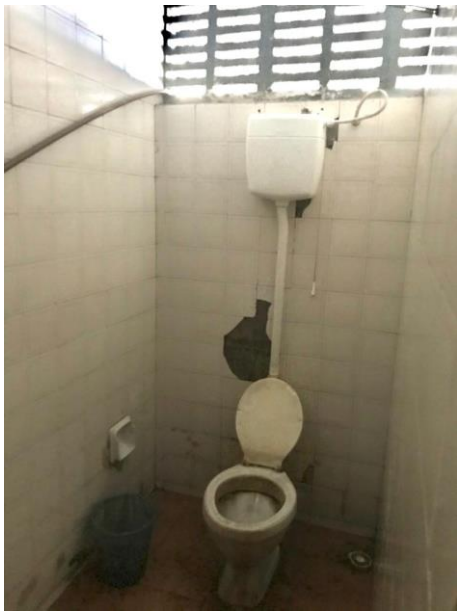
| Item | Problema Patológico | Descrição por inspeção visual | Manifestações detectadas | Possíveis causas | Possíveis danos |
|---|---|---|---|---|---|
| 7 | | Manifestação patológica situada no banheiro geral | Trincas<br>Manchas<br>Descolamento | a) Umidade ascensional do terreno.<br>b) Penetração por rejunte mal aplicado<br>c) Vazamento nas encanações | 1. Descolamento total<br>2. Comprometimento da estrutura<br>3. Acidentes com os usuários |

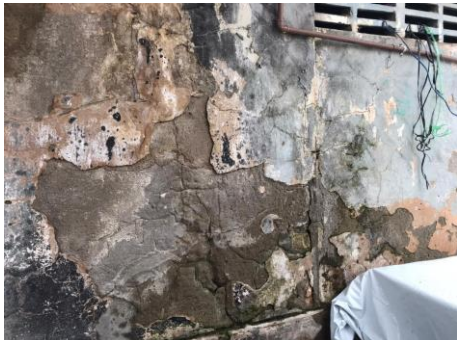
| Item | Problema Patológico | Descrição por inspeção visual | Manifestações detectadas | Possíveis causas | Possíveis danos |
|---|---|---|---|---|---|
| 8 | | Manifestação patológica situada na lateral externa da edificação. | <p>Descascamento</p> <p>Desagregação</p> <p>Fissuras</p> <p>Bolor</p> | <p>a) Alto teor de sais solúveis</p> <p>b) Reboco mal executado</p> <p>c) Umidade</p> <p>d) Infiltração na parede</p> <p>e) Incompatibilidade entre tintas</p> <p>f) Ação de intempéries</p> | <p>1. Descolamento do revestimento argamassado</p> <p>2. Comprometimento da alvenaria</p> |

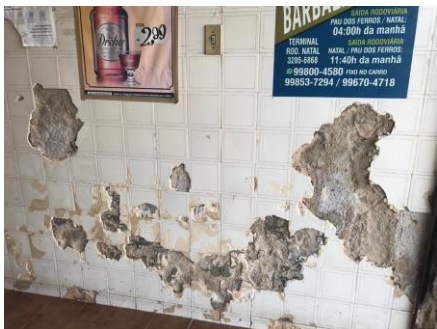
| Item | Problema Patológico | Descrição por inspeção visual | Manifestações detectadas | Possíveis causas | Possíveis danos |
|---|---|---|---|---|---|
| 9 | | Manifestação patológica situada na entrada dos fundos da edificação | <p>Eflorescência</p> <p>Destacamento</p> | <p>a) Excesso de umidade</p> <p>b) lixiviação dos silicatos do concreto</p> <p>c) Ineficiência ou até mesmo ausência do sistema de juntas de dilatação</p> | <p>1. Afeta o desempenho estrutural da edificação.</p> <p>2. Desvalorização natural do imóvel devido aos aspectos visuais</p> |

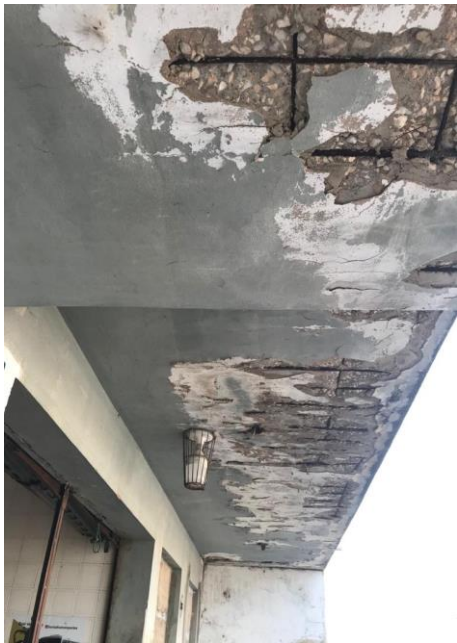
| Item | Problema Patológico | Descrição por inspeção visual | Manifestações detectadas | Possíveis causas | Possíveis danos |
|---|---|---|---|---|---|
| 10 | | Manifestação patológica situada na marquise da entrada dos fundos | Corrosão da armadura<br>Armadura exposta<br>Fissuração<br>Lixiviação | a) Falta de drenagem da água da chuva<br>b) Falta ou má execução da impermeabilização<br>c) Corrosão de armadura com cobrimento insuficiente (Conforme NBR 6118)<br>d) Expansão volumétrica da armadura<br>e) Carbonatação<br>f) Concreto de péssima qualidade, com baixa resistência e muito permeável. | 1. Colapso<br>2. Risco de acidentes para os usuários e pedestres que transitam e/ou se abrigam embaixo da estrutura para utilizarem os serviços existentes. |

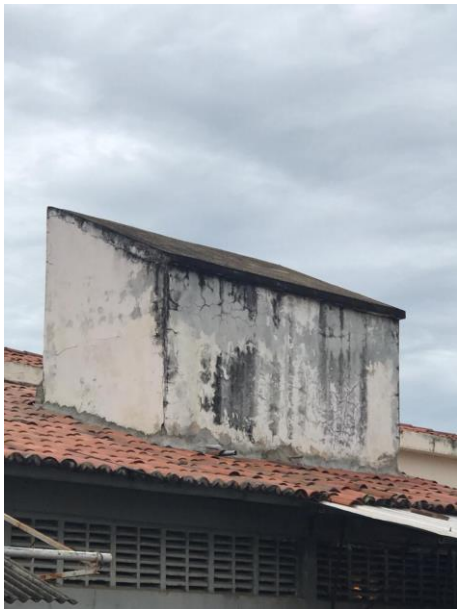
| Item | Problema Patológico | Descrição por inspeção visual | Manifestações detectadas | Possíveis causas | Possíveis danos |
|---|---|---|---|---|---|
| 11 | | Manifestação patológica situada no reservatório da edificação | Destacamento da pintura<br>Bolor<br>Fissuras | a) Falta de manutenção<br>b) infiltrações<br>c) Variações de temperatura | 1. Ineficiência no abastecimento de água.<br>2. Infiltração na laje dos banheiros<br>3. Colapso |
