**LEVANTAMENTO DAS MANIFESTAÇÕES PATOLÓGICAS DA BR-110 PELA  
TÉCNICA DA ANÁLISE VISUAL COM APLICATIVO MQV: ESTUDO DE CASO**

Monografia apresentada a Universidade Federal Rural do Semi-Árido como requisito para obtenção do título de Bacharel em Engenharia Civil.

A área de estudo foi o trecho da BR-110 que interliga o município de Mossoró ao de Upanema no Rio Grande do Norte do km 51,00 ao km 110,00 (Figura 5).

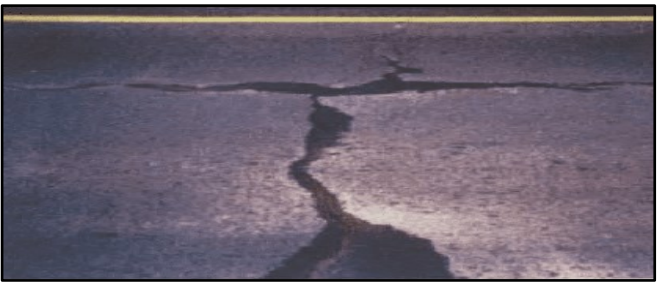
| <p><b>FENDA</b> – É caracterizada por qualquer descontinuidade na superfície do pavimento, podendo conter aberturas de menor ou maior porte, apresentando-se em diversos formatos, identificados por fissura ou trinca de acordo com suas respectivas características.</p> | <p>Fonte: Pinto (2003)</p> |

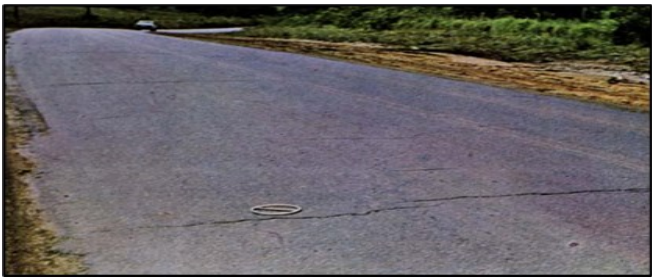
| <p><b>TRINCA TRANSVERSAL</b> – Para extensões de no máximo 100 centímetros é considerada trinca transversal curta, e acima de 100 centímetros trinca transversal longa.</p> | <p>Fonte: DNIT (005/2003)</p> |

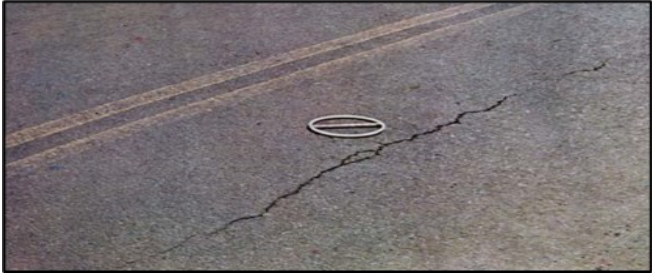
| <p><b>TRINCA LONGITUDINAL</b> – Para extensão de no máximo 100 centímetros é considerada trinca longitudinal curta, e acima de 100 centímetros trinca longitudinal longa.</p> | <p>Fonte: DNIT (005/2003)</p> |

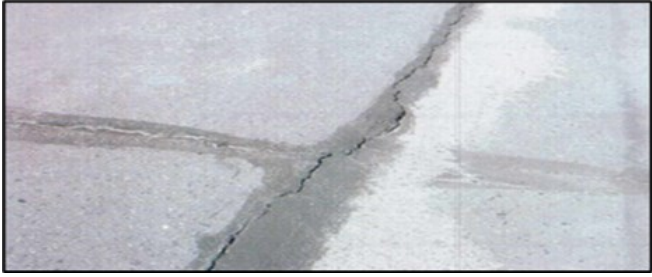
| <p><b>TRINCA DE RETRAÇÃO</b> – Fenômeno que ocorre devido à retração térmica do material do revestimento ou do material da base rígida, ou semirrígida, abaixo do revestimento trincado.</p> | <p>Fonte: Rodrigues <i>et al.</i> (2008)</p> |

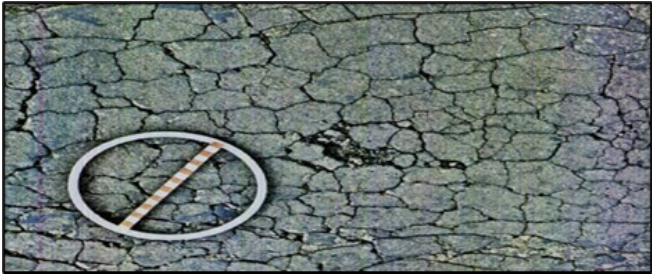
| <p><b>TRINCA TIPO COURO DE JACARÉ</b> – Conjunto de trincas unidas sem direções definidas, lembrando o aspecto do couro do jacaré, podendo ocorrer aparição, ou não, de erosão acentuada nas bordas dos pavimentos.</p> | <p>Fonte: DNIT (005/2003)</p> |

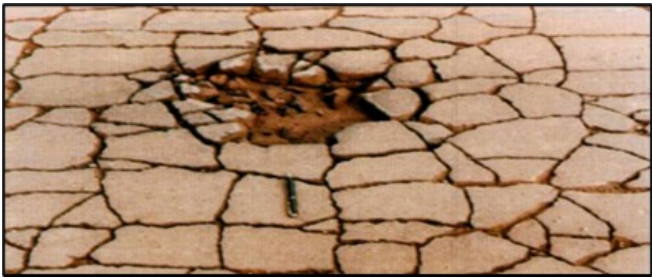
| <p><b>TRINCA TIPO BLOCO</b> – Conjunto de trincas unidas possuindo características de blocos formados por lados bem estabelecidos, podendo ocorrer o surgimento, ou não, de erosão acentuada nas bordas dos pavimentos.</p> | <p>Fonte: Rodrigues <i>et al.</i> (2008)</p> |

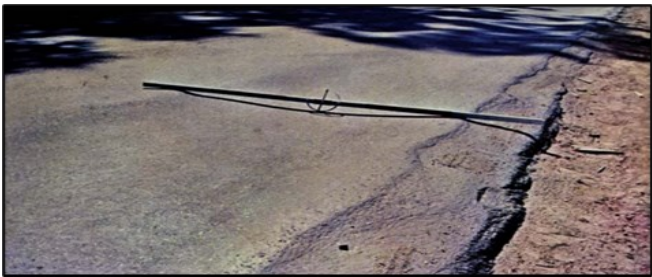
| <p><b>AFUNDAMENTO</b> – Deformação permanente devido à depressão longitudinal da superfície do pavimento, podendo ter solevamento (afundamento plástico), ou não (afundamento de consolidação).</p> | <p>Fonte: DNIT (005/2003)</p> |

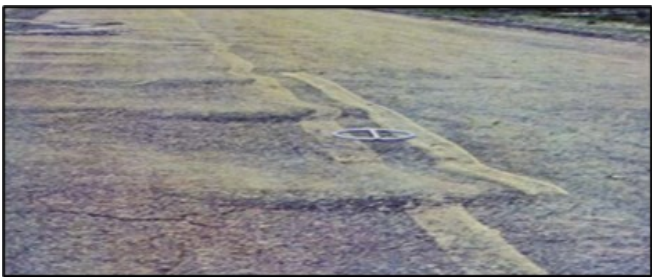
| <p><b>ONDULAÇÃO OU CORRUGAÇÃO</b> – São ondulações transversais ao eixo do pavimento, possuindo diversas ondulações em intervalos de menos de 3 metros. Essa patologia é comum surgir em subidas, rampas, curvas e interseções.</p> | <p>Fonte: DNIT (005/2003)</p> |

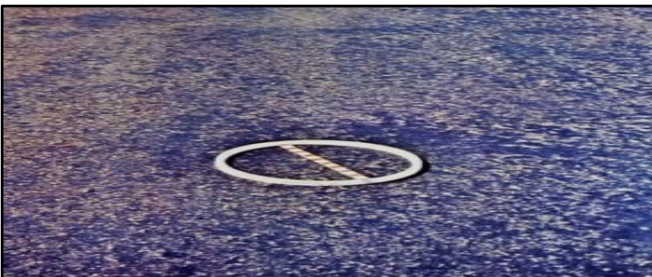
| <p><b>EXSUDAÇÃO</b> – Acontece quando o asfalto dilata e não há espaço para ele ocupar, oriundo de um baixo volume de vazios ou problema na massa asfáltica (excesso de ligante, por exemplo).</p> | <p>Fonte: DNIT (005/2003)</p> |

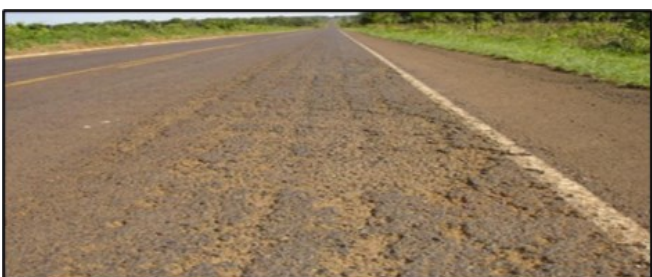
| <p><b>DESGASTE</b> – Efeito do arrancamento gradativo do agregado do pavimento, possuindo características ásperas na parte superficial do revestimento, provocado por esforços originados do tráfego.</p> | <p>Fonte: ANTT (2017)</p> |

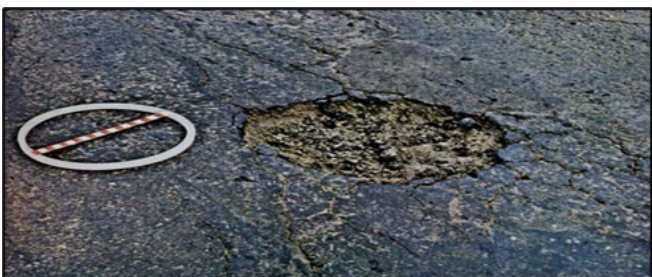
| <p><b>PANELA OU BURACO</b> – Cavidade que se origina no revestimento, podendo chegar até as camadas inferiores do pavimento.</p> | <p>Fonte: DNIT (005/2003)</p> |

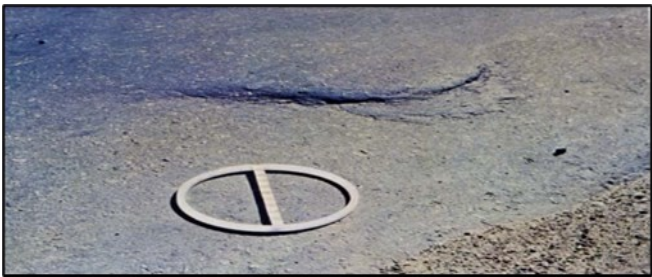
| <p><b>ESCORREGAMENTO DO REVESTIMENTO BETUMINOSO</b> – Deslocamento do revestimento em relação à camada inferior do pavimento, ocorrendo o surgimento de fenda de meia-lua.</p> | <p>Fonte: DNIT (005/2003)</p> |

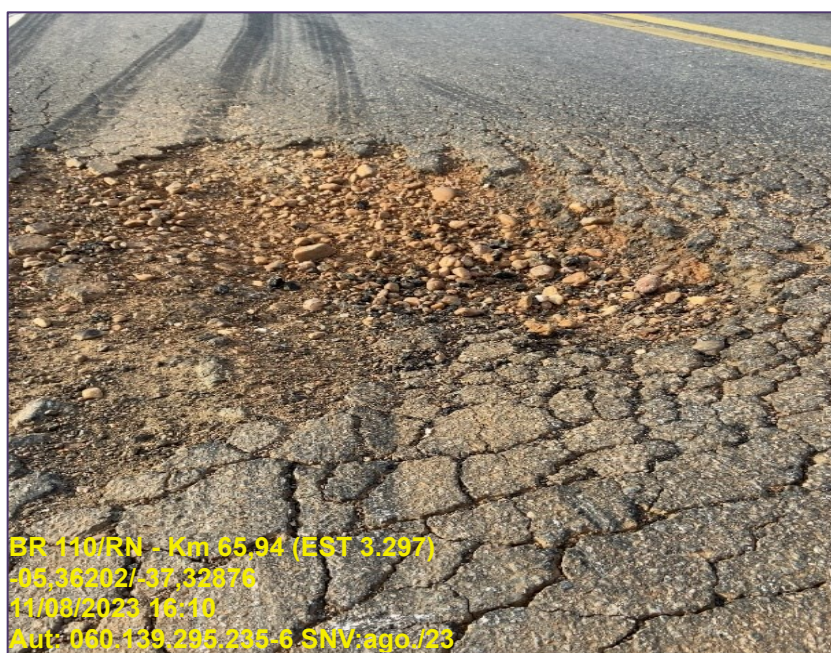
**Figura 7** – Panela acompanhada de trinca tipo “Couro de Jacaré”

As panelas ou buracos foram as patologias mais frequentes, possuindo diversos tamanhos e profundidades, requerendo sempre a atenção do condutor ao longo do trajeto para evitar acidentes. A Figura 7 ilustra uma das panelas encontradas no pavimento analisado.

Percebe-se na Figura 7 que nem sempre as patologias ocorrem isoladamente, isto porque o tráfego, juntamente com a ação de outros agentes desencadeantes, a exemplo da água da chuva, inicia a desintegração de parte do revestimento formando as panelas e, assim, promovem as irregularidades da superfície e, com o aumento da intensidade do tráfego nas primeiras irregularidades, resulta em uma cadeia de efeitos.

De acordo com DNIT (2006b) e Rodrigues *et al.* (2008), as principais causas das panelas são: danos no revestimento provocado pelas trincas por fadiga; ação da água da chuva por meio de infiltração; desagregação do revestimento na superfície do pavimento, ocorrida devido ao tráfego em pontos com mais fragilidade; má adesividade entre o revestimento asfáltico e a camada inferior, e falhas no projeto executado.

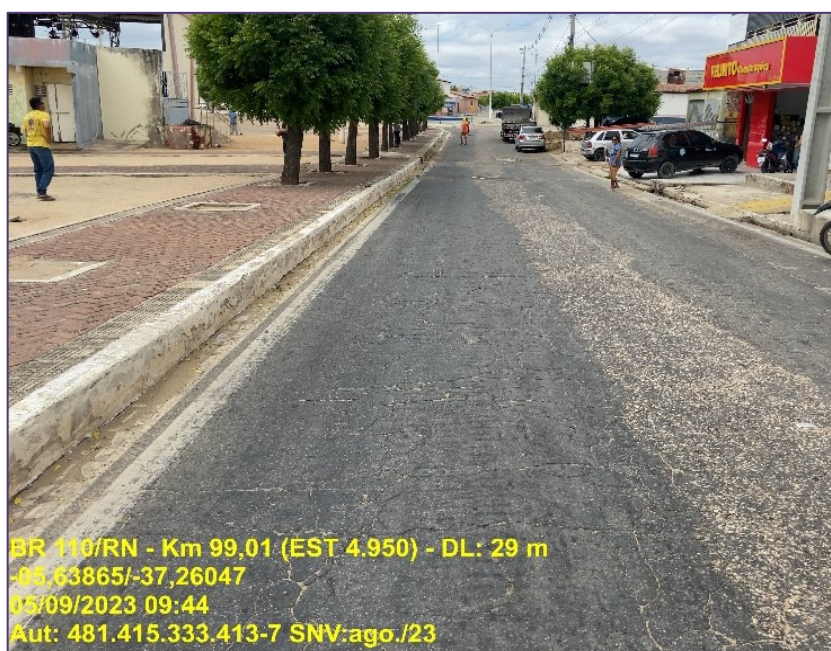
**Figura 8 – Desgaste**

Ao longo do percurso, notaram-se algumas áreas com desgaste no pavimento, sendo evidente a ocorrência de desprendimento do material betuminoso em relação à camada subjacente, como mostra a Figura 8.

O desgaste no pavimento é uma patologia constante nas rodovias federais causada pela volatilização e a oxidação do asfalto, proveniente da ação constante dos veículos e do intemperismo; construção do pavimento em condições meteorológicas ruins; deficiência localizada de ligante asfáltico decorrente do entupimento dos bicos ou regulagem errada da barra espargidora, e pela presença de água no interior do revestimento, provocando o descolamento da película betuminosa (DNIT, 2006b; SILVA, 2008).

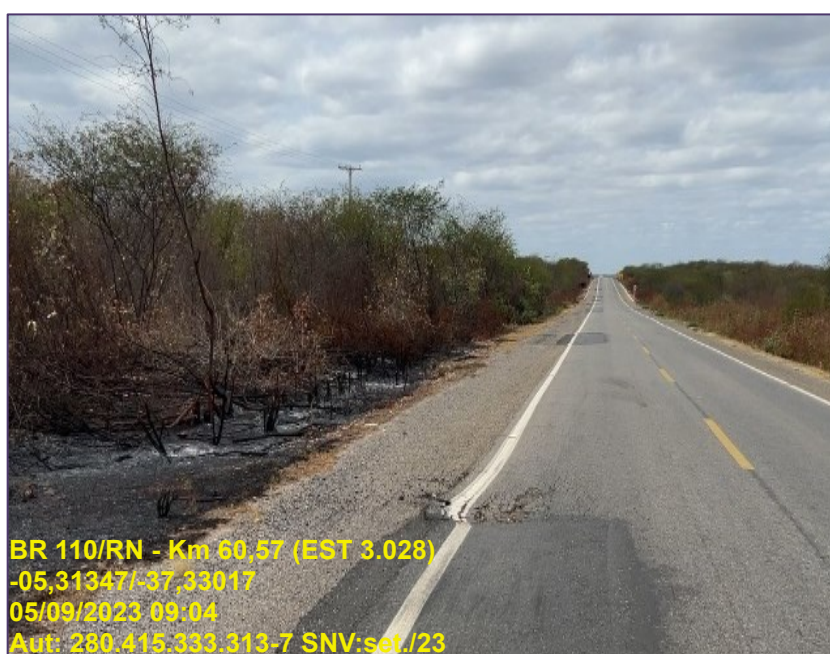
**Figura 9** – Escorregamento do Revestimento Betuminoso

Em alguns pontos da rodovia, foram identificados escorregamento da capa de rolamento nas bordas do pavimento (Figura 9).

Conforme o DNIT (2006b) e Rodrigues *et al.* (2008), a incidência de escorregamentos no bordo do pavimento pode ocorrer devido a alguns fatores, como: má dosagem da mistura asfáltica; excesso de ligante, gerando alta umidade deste o revestimento até as camadas inferiores; compactação inadequada das misturas asfálticas ou da porção superior da camada base, e deformação plástica do revestimento devido à influência de temperaturas elevadas.

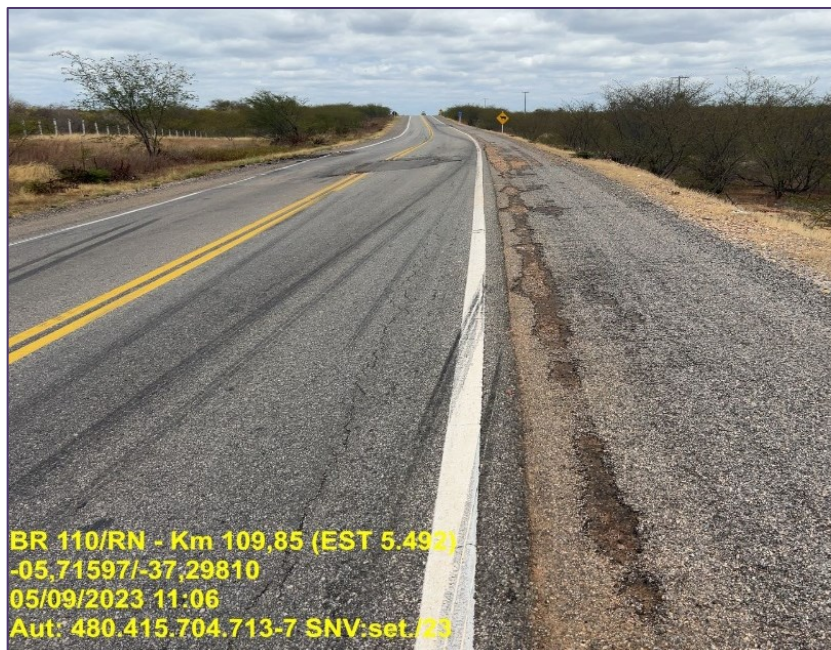
**Figura 10** – Trinca Isolada Longitudinal Longa

Foram encontrados, em alguns pontos, trincas longitudinais longas, ao decorrer do pavimento (Figura 10).

De acordo com DNIT (2005) e Rodrigues *et al.* (2008) o surgimento dessas trincas longitudinais ocorre devido a estes fatores, como: junta de construção mal executada; ligação inadequada entre as camadas lançadas em sequência para formação das faixas de tráfego; surgimento de recalques nas camadas abaixo do revestimento; contração ou dilatação do revestimento devido ao gradiente técnico, ou envelhecimento do asfalto, e concentração de tensões nas proximidades onde a trinca se manifestou.

A correção de trincas isoladas pode ser executada através da selagem das trincas com emulsão asfáltica e areia ou pó de pedra em toda a área afetada (DNIT, 2005). A aplicação do material asfáltico é realizada manualmente, assegurando que todas as trincas estejam devidamente cobertas para evitar a penetração nas camadas inferiores, posteriormente, areia ou pó de pedra é distribuído e nivelado sobre a camada superior do pavimento utilizando um rolo (DNIT, 2005).

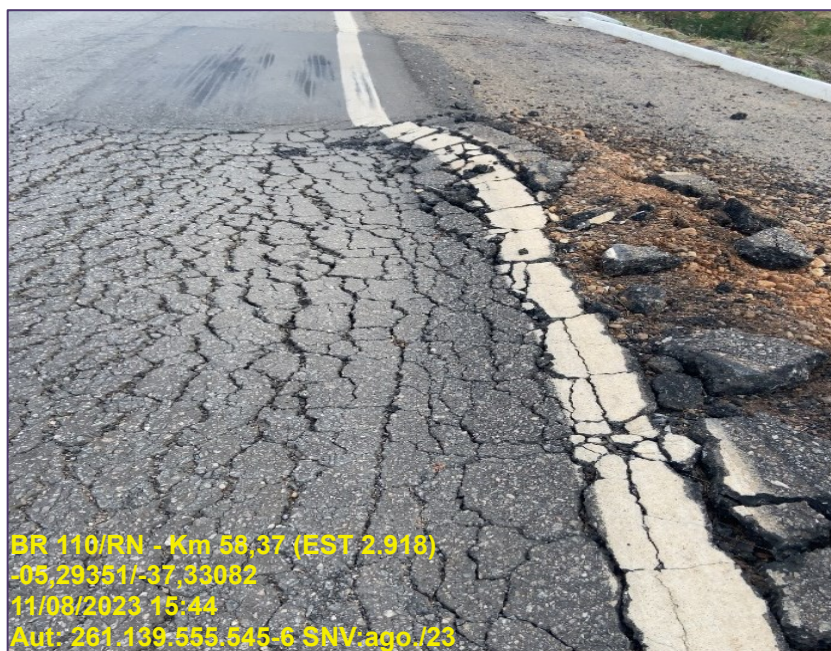
**Figura 11** – Trinca Interligada tipo Couro de Jacaré

Outra patologia existente no pavimento analisado foi a trinca do tipo “couro de jacaré”, identificada em alguns pontos isolados durante o trajeto (Figura 11) e em conjunto com panela (Figura 7).

Conforme DNIT (2005) e Rodrigues *et al.* (2008) as trincas interligadas que detêm o aspecto de couro de jacaré surgem devido a alguns fatores, como: contração da capa asfáltica oriunda da variação de temperatura; material que constitui o revestimento apresenta baixa viscosidade; deformações constantes causadas pelas cargas de tráfego, e baixa espessura da camada de revestimento.

Rodrigues *et al.* (2008) sugerem a realização da fresagem do pavimento danificado, em formato retangular, seguindo as diretrizes da norma DNIT 159/2011 - ES e, sequencialmente, recomenda a execução de um remendo, a depender da profundidade que a patologia atingiu. Para casos onde as camadas adjacentes apresentam deterioração, é necessária a remoção do material danificado para ocorrer o melhoramento dessas camadas.

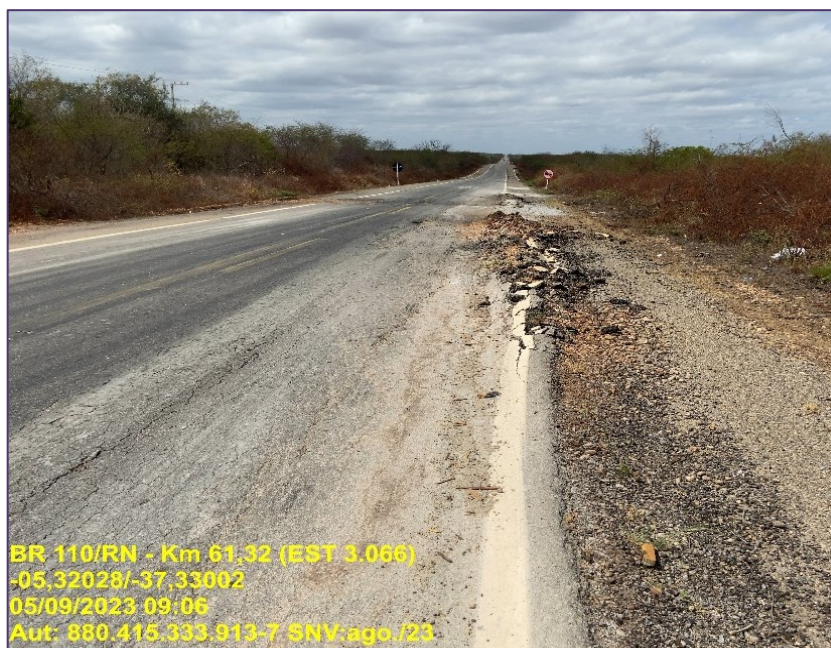
**Figura 12 – Afundamento Plástico**

Alguns locais no trecho estudado apresentaram afundamentos, todos eles possuindo solevamento no bordo do pavimento, caracterizando-se como afundamento plástico. O exemplo desse tipo de afundamento é demonstrado na Figura 12.

Os afundamentos plásticos são identificados por depressões na superfície do pavimento, podendo ser gerados devido a alguns aspectos, como: deformação plástica da camada superior e/ou adjacentes, podendo afetar até o subleito; ação excessiva das cargas de tráfego; má compactação do solo, e deficiência na dosagem da mistura asfáltica (Bernucci *et al.* (2008); DNIT, 2006b; SILVA, 2008).

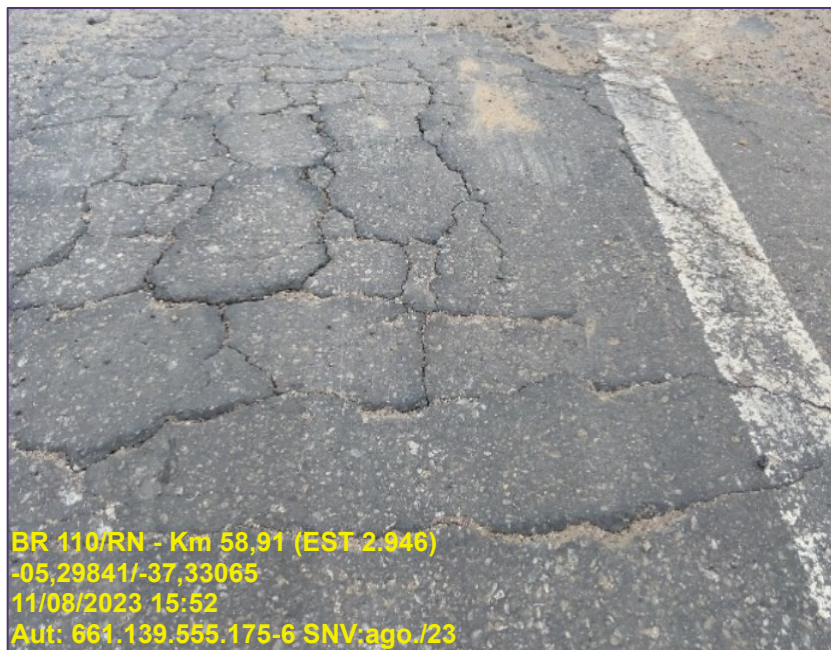
**Figura 13** – Trinca Interligada tipo Bloco

Em algumas regiões do trecho, foram detectados surgimentos de trincas interligadas tipo bloco, como mostra a Figura 13.

O surgimento de trincas em formatos de blocos ocorre em decorrência, segundo DNIT (2005) e Rodrigues *et al.* (2008), dos seguintes aspectos: contração do material de revestimento, devido à variação de temperatura; perda considerável das características do ligante asfáltico; fragilidade na resistência à tração da mistura asfáltica; união de trincas transversais e longitudinais, em revestimentos com base cimentícia.

Rodrigues *et al.* (2008) afirma que as correções para essa patologia seriam a selagem das trincas com lama asfáltica, seguindo as recomendações da norma DNIT 150/2010 – ES, e em situações onde o rejuvenescimento do pavimento não for suficiente, indica-se a fresagem na área afetada, seguida pela execução de um remendo profundo.

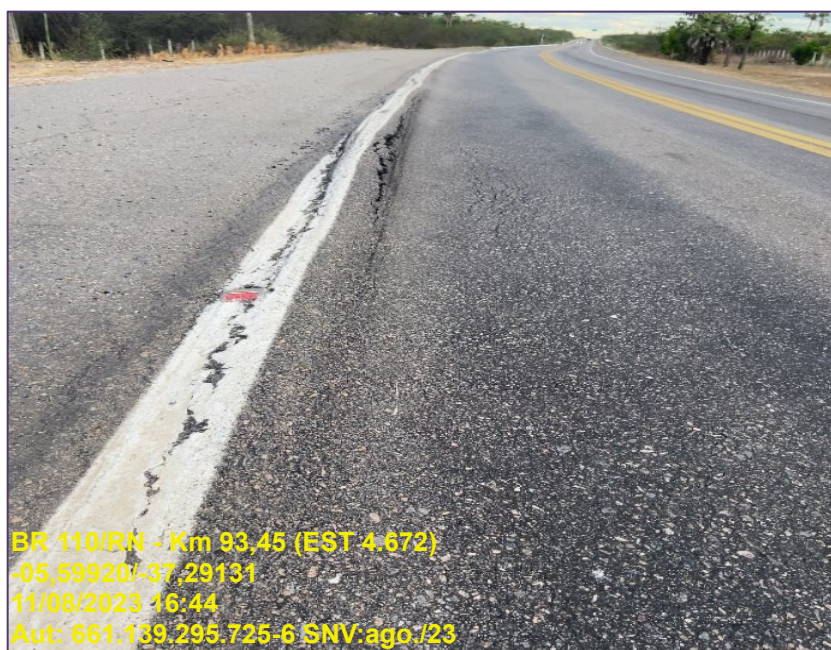
**Figura 14 – Exsudação**

Identificou-se a presença de exsudação do asfalto, como se pode visualizar na Figura 14.

Conforme DNIT (2005) e Silva (2008), a presença de exsudação no asfalto surge devido a alguns fatores, como: má dosagem da mistura asfáltica, gerando alto teor de ligante betuminoso e/ou baixo índice de vazios, apresentando um aspecto brilhante no pavimento; da temperatura do ligante superior à estabelecida no momento da mistura, ocasionando a expansão do asfalto e o preenchimento irreversível dos vazios entre as partículas, e da incidência de cargas pode ocasionar o aumento na densificação da mistura nas trilhas de roda, intensificando a exsudação no pavimento.
