ANÁLISE DA APLICAÇÃO DA NBR 9050 DE 2015 EM PRÉDIOS PÚBLICOS NO  
MUNICÍPIO DE ANGICOS-RN

Trabalho Final de Graduação apresentado a  
Universidade Federal Rural do Semiárido  
como requisito para obtenção do título de  
Bacharel em Engenharia Civil.

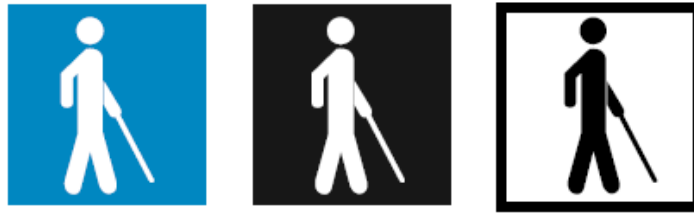
**Figura 3 - Símbolo internacional de pessoas com deficiência visual**

Além do SIA também existe o Símbolo Internacional de Acesso para Pessoa com Deficiência Visual e o Símbolo Internacional de Acesso para Pessoa com Deficiência Auditiva. Para estes dois casos a representação consiste em um pictograma branco sobre fundo azul, pode, opcionalmente, ser representado em branco e preto, e deve estar sempre voltada para a direita. Como podemos observar nas Figuras 3 e 4.

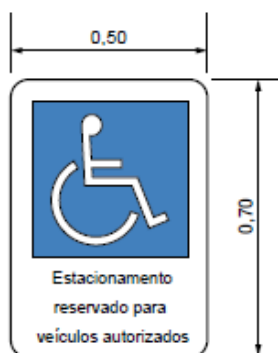
**Figura 16 – Sinalização vertical de vaga exclusiva para PNE**

Podemos observar nas Figuras 16 e 17, que dispõe dos formatos das sinalizações verticais e horizontais devidas para vagas de estacionamento exclusivas para pessoas com necessidades especiais.

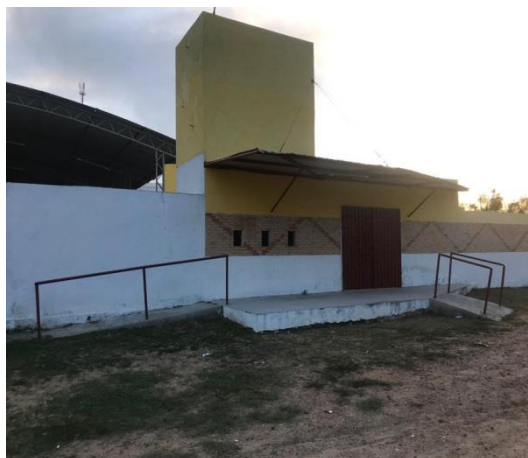
**Figura 31 – Acesso secundário do Clube Municipal de Angicos**

O acesso secundário da edificação conta com duas rampas, representadas na Figura

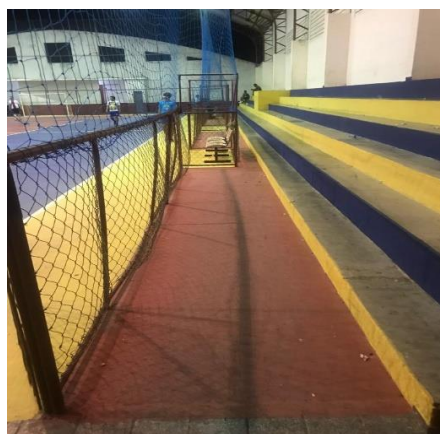
**Figura 35 - Corredores lateral esquerdo (a) e posterior da área de jogo (b)**

Em seu espaço interno o ginásio conta com piso antiderrapante, contínuo e sem irregularidades. O ginásio dispõe de dois corredores paralelos ao comprimento total da quadra de jogo e que dão acessos às arquibancadas. Um destes corredores conta com 1,40m de vão livre e o outro corredor conta com 1,45m, entretanto neste corredor há 3 gargalos de 1m que reduzem o vão livre para 45cm. O acesso para a quadra conta com portões de 1,20m, em um destes (corredor posterior) não há espaço de aproximação para um cadeirante conseguir abrir o portão sem ajuda de alguém, pois há presença de um pilar com 50 cm de distância do portão, podemos visualizar a situação citada observando a Figura 35.

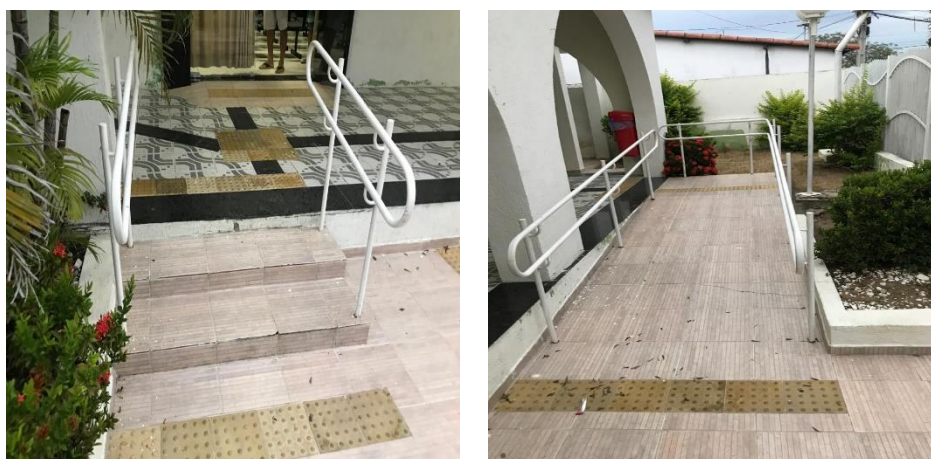
**Figura 45 - Escada e rampa dispostas para acesso a Câmara Municipal**

O acesso para as instalações internas da Câmara é realizado através da passagem por o
