**PATOLOGIA DO AÇO: ESTUDO DE CASO DA CORROSÃO EM PILARES  
TRELIÇADOS DE AÇO NA CIDADE DE IGUATU- CE**

Monografia apresentada a Universidade Federal Rural do Semi-Árido como requisito para obtenção do título de Bacharel em Ciências e Tecnologia.

Tem-se como objetivo compreender as patologias que se manifestam através do processo corrosivo de todos os dez pilares que constituem a cobertura metálica da quadra poliesportiva.

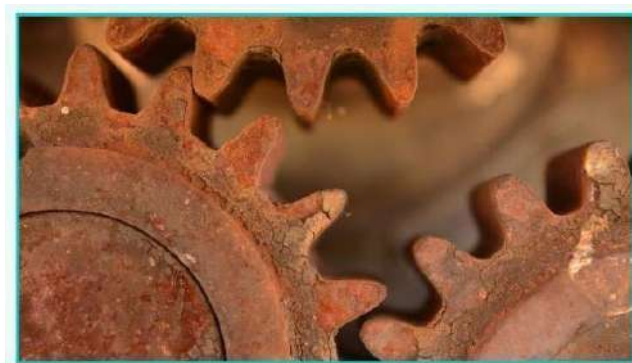
Ainda segundo Pannoni (2011) a velocidade da corrosão uniforme é, em geral, expressa em termos da perda de massa por unidade de área e por unidade de tempo, ou, alternativamente, pela perda da espessura do metal corroído em função do tempo. A Figura 1 mostra o tipo de corrosão uniforme.

**Figura 1:** Engrenagens metálicas em processo de corrosão uniforme.

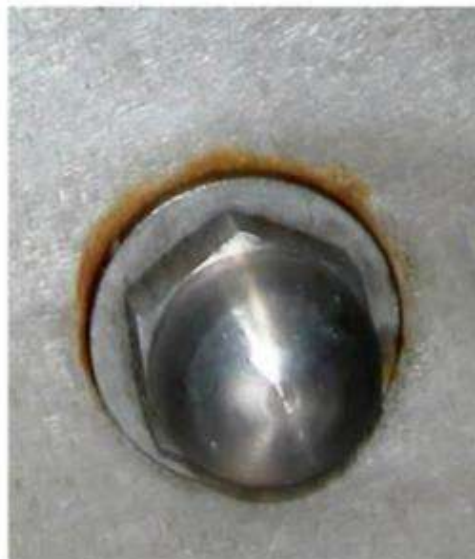
Callister e Rethwisch (2016) alerta que a corrosão em frestas mostrada na Figura 4 pode ser prevenida pelo uso de junções soldadas, em vez de rebitadas ou aparafusadas, pela utilização, sempre que possível, de juntas não absorventes, pela remoção frequente de depósitos acumulados e pelo projeto de vasos de contenção que evitem áreas de estagnação e que garantam uma drenagem completa.

**Figura 4:** Corrosão por fresta sob a cabeça de um parafuso.

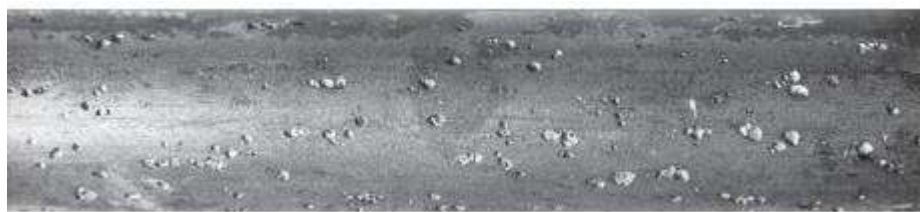
Segundo Flores e Brito (2005) ocorre normalmente em locais expostos a meios aquosos, salinos ou com drenagem insuficiente. Pode ser ocasionada pela deposição concentrada de material nocivo ao aço, por pilha de aeração diferencial ou por pequenos furos que possam permitir a infiltração e o alojamento de substâncias líquidas na peça como mostrado na Figura 5.

**Figura 5:** Corrosão por pite em tubo de aço inoxidável.

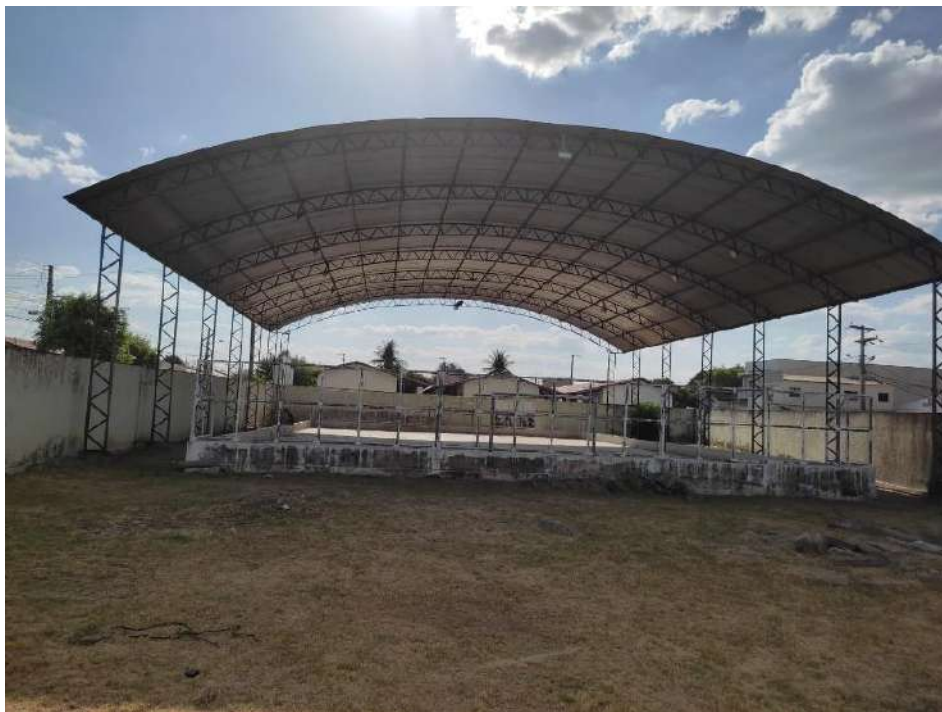
Esta cobertura tem pilares metálicos treliçados como base para sua sustentação, pilares estes, que são objeto de estudo sobre as manifestações patológicas com o foco no processo corrosivo para fomentar o desenvolvimento da pesquisa. A cobertura metálica mostrada na Figura 11 é utilizada para proteger a quadra dos intemperismos climáticos, bem como estabelecer a segurança do público que a frequenta, abrangendo desde crianças que fazem parte da instituição de ensino, como pessoas da comunidade em geral que procuram a

**Figura 11:** Quadra poliesportiva do colégio municipal Pe. Januário Campos.

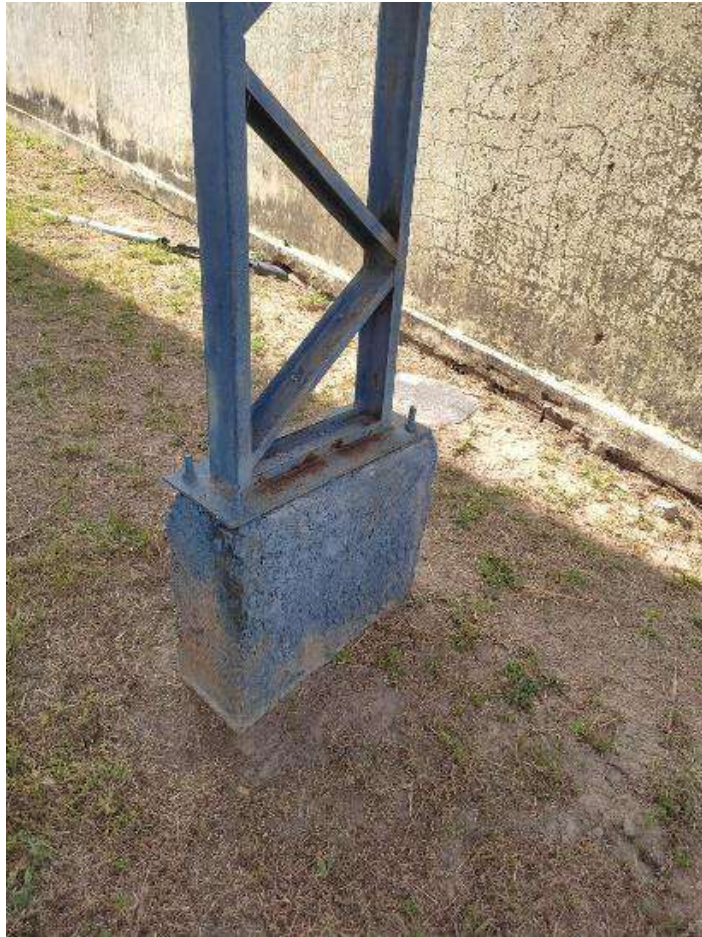
**Figura 12:** Pilar que constituem a cobertura metálica.

As estruturas são fixadas em bases de concreto através de parafusos e porcas, evitando assim contato direto com o solo. Essas bases variam de comprimento para cada pilar, fazendo assim que alguns fiquem mais próximos, e outras mais distantes do solo. As treliças que constituem os pilares são soldadas a estrutura.

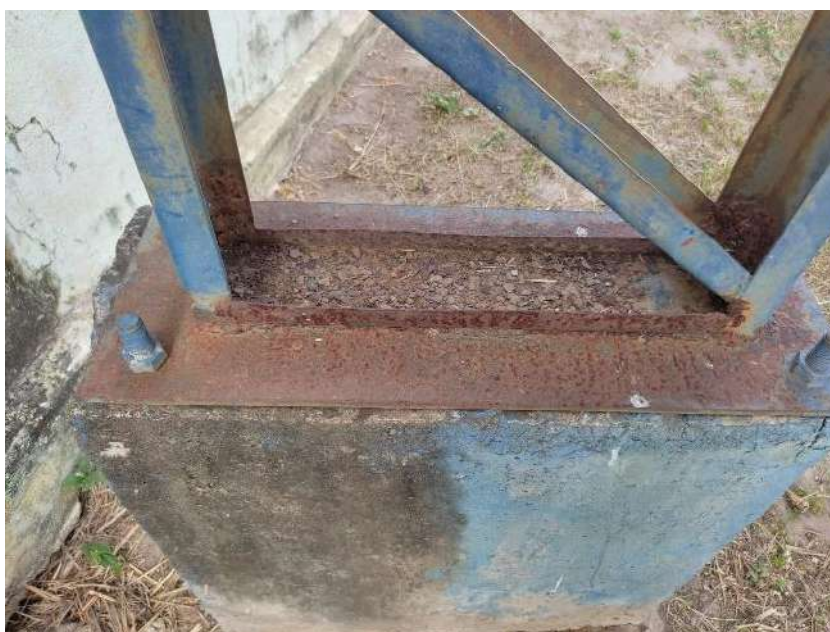
Como falado anteriormente, esse tipo de corrosão foi o mais presente na investigação, sendo identificado em todos os pilares. Ela é observada em praticamente toda a extensão do pilar, e já consumiu parte considerável da espessura por se encontrar em um estado bastante avançado, como mostrado na Figura 13 e Figura 14.

**Figura 13:** Corrosão uniforme no pilar da estrutura metálica.

O mecanismo gerador deste problema está relacionado ao meio no qual o objeto está inserido, a radiação solar na qual esses pilares se encontram expostos durante todo o dia danificam ao longo do tempo a camada protetora tornando-a ineficaz, e não tomadas as medidas cabíveis, este processo se dá início. O processo ainda é acelerado durante o inverno, quando em contato com água das chuvas.

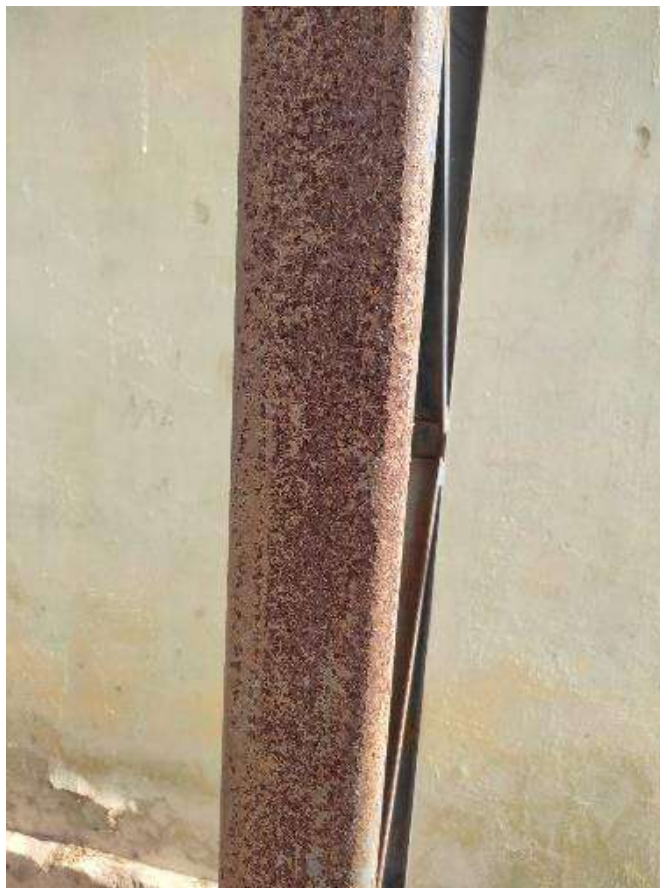
**Figura 14:** Corrosão uniforme no pilar da estrutura metálica.

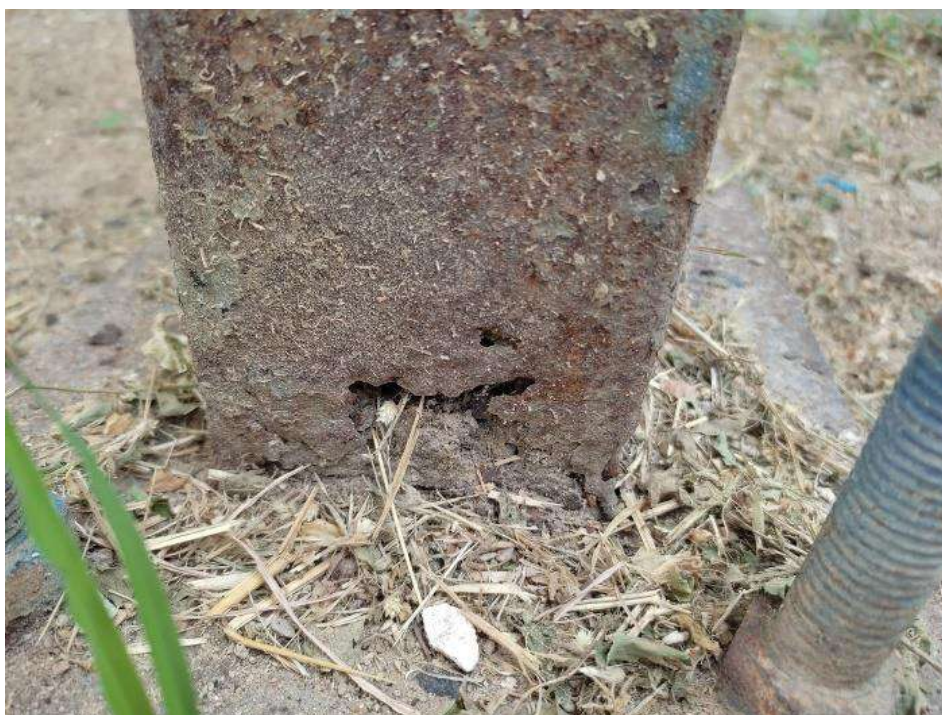
Foi analisada diversas rupturas localizadas na base dos pilares, em alguns casos tem-se a perfuração da superfície exposta. O acumulo de impureza é algo bastante comum nos locais onde foram encontrados essa forma de corrosão, muitas delas chegam a cobrir a superfície deixando-a imperceptível a olho nu, ao passar a mão para retirar partes da impureza, vê-se o estado avançado na qual se encontra a estrutura. Veremos de forma ilustrativa a situação descrita na Figura 15.

**Figura 15:** Impurezas e corrosão por frestas na base do pilar.

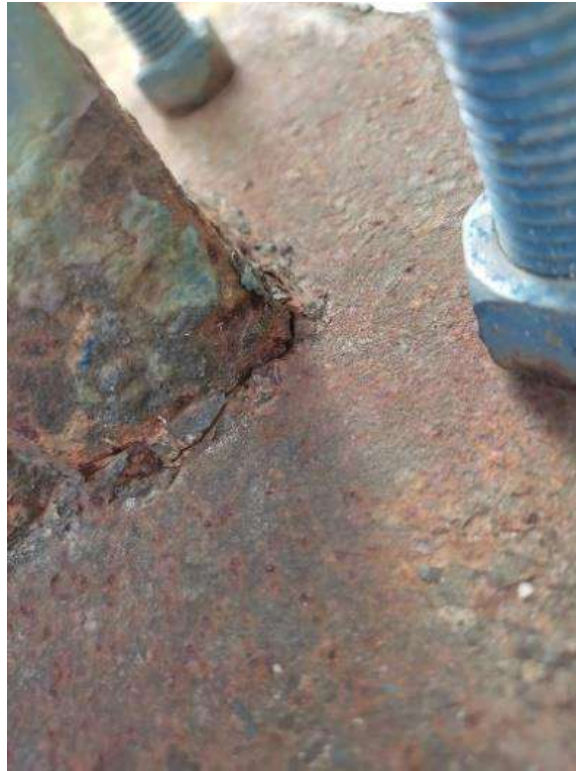
Foi observado que os pilares que se encontravam nas bases de concreto mais próximos do solo apresentaram este tipo de corrosão de forma mais avançada. Em pilares com um nível mais elevado do solo, essa forma de corrosão não aparece. Fica evidente se percebermos que o local não possui pavimento, e que pilares mais próximos do solo tem maior acumulo de impurezas devido a partículas conduzidas pelo vento. Se for feita uma breve observação na base do pilar da Figura 15 e na Figura 16, fica notório a diferença de acumulo de impurezas.

**Figura 16:** Impurezas e corrosão por frestas na base do pilar.

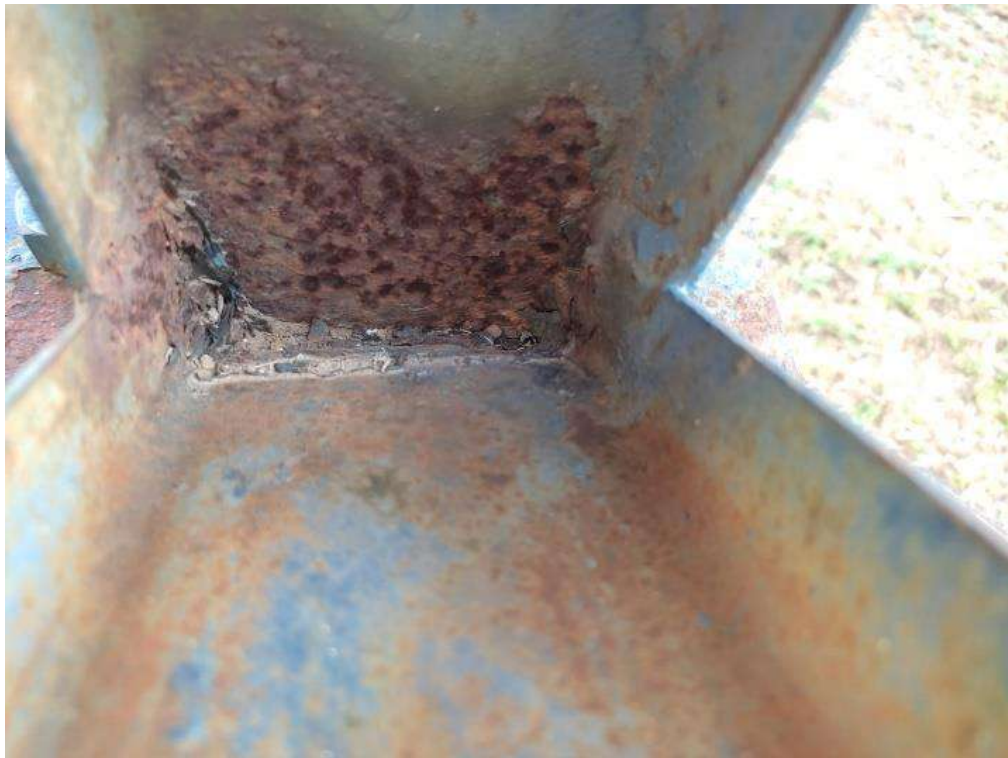
Essa forma de corrosão foi encontrada em apenas um de todos os dez pilares analisados. Não tinha excesso de impurezas no local onde foi encontrado, mas pela forma como já estava se manifestando na estrutura, mostra um processo avançado deste tipo de corrosão. É bastante difícil de identificar inicialmente esse tipo de corrosão, geralmente por começarem de dentro da estrutura para fora dela. Ela só se torna notória a nossa vista quando já está em estado avançado a degradação na estrutura, como mostrado na Figura 17.

**Figura 17:** Corrosão por pite em pilar da estrutura metálica.

O que chama atenção é que de todos os pilares essa manifestação está presente em apenas um. Logo se debruçando nos referenciais teóricos deste trabalho, foi feita uma investigação minuciosa para conseguir identificar fatores que levaram apenas essa estrutura a apresentar essa forma de corrosão. Foi notado que essa estrutura, diferente das outras, passou por reparo devido a solda da treliça do restante da estrutura. Ela foi novamente soldada à estrutura, porém, os devidos cuidados após realizar este tipo de manutenção não foram seguidos, deixando a estrutura vulnerável.

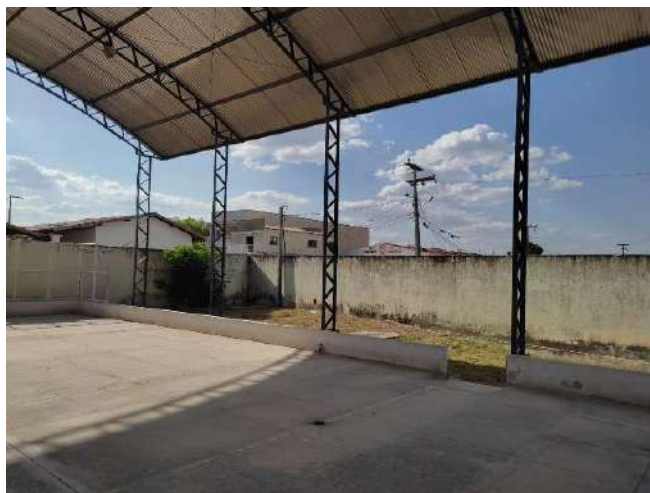
Outro fator importante que não foi levado em conta no projeto é a falta de grades nas laterais da quadra que evitem o contato dos objetos da prática de esporte, de forma direta e agressiva com os pilares como mostra a Figura 18. Esse fator é muito importante, estamos falando de uma quadra onde esportes como por exemplo o futebol é praticado, e onde há contato direto e constante da bola com os pilares, e podem acarretar esses processos. Por fim e não menos importante, um total de 5 bases de concreto que dão suporte aos pilares se encontram muito próximos do solo, deixando a base dos pilares muito expostos a impurezas.

**Figura 18:** Falta das grades laterais.

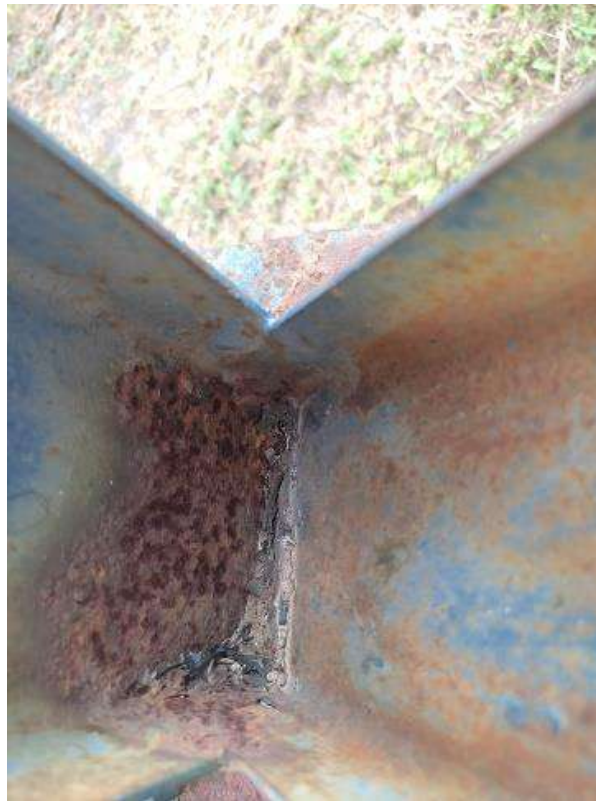
**Figura 19:** Falha no cordão de solda.

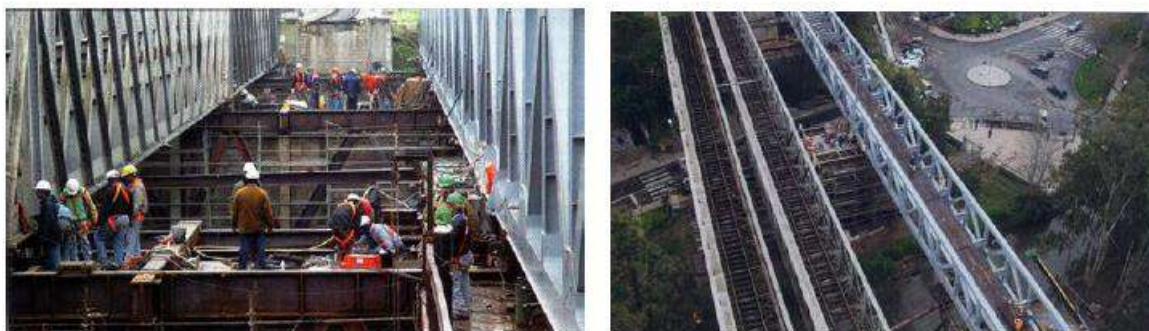
Flores e Brito (2005) reforça que a corrosão estiver num estado avançado, comprometendo a segurança da estrutura, o melhor optar por uma intervenção mais significativa. Parte-se então para o reforço e/ou substituição do elemento afectado. Por se tratar de uma área relativamente pequena, de difícil acesso e estruturalmente importante, o reforço não deve ser encarado como uma solução definitiva. O ideal é fazer-se um trabalho conjunto de reforço e substituição dos componentes afectados. Método semelhante foi feito na ferrovia metálica em Oeiras, onde a substituição do material danificado foi a solução mais acessível para o problema como mostra a Figura 20.

**Figura 20:** Substituição das pontes ferroviárias metálica, em Oeiras.

Devido à necessidade de responder aos atuais critérios de dimensionamento e possibilitar a entrada ao serviço de novas composições, a opção tomada para as pontes metálicas de Oeiras foi a substituição. A solução de substituição encontrada foi a melhor do ponto de vista técnico e económico, dado que uma ação de reforço estrutural implicaria custos de obra elevados e implicaria sempre despesas de conservação, para além de incertezas na duração dos elementos aproveitados (FLORES E BRITO, 2005).
