**ENTRE CASAS E HISTÓRIAS:**  
INVENTÁRIO DAS TÉCNICAS CONSTRUTIVAS E TIPOLOGIAS  
RESIDENCIAIS DO SÍTIO LAGOA DE DENTRO - DOUTOR SEVERIANO/RN

Monografia apresentada a Universidade  
Federal Rural do Semi-Árido como  
requisito para obtenção do título de  
Bacharel em Arquitetura e Urbanismo.

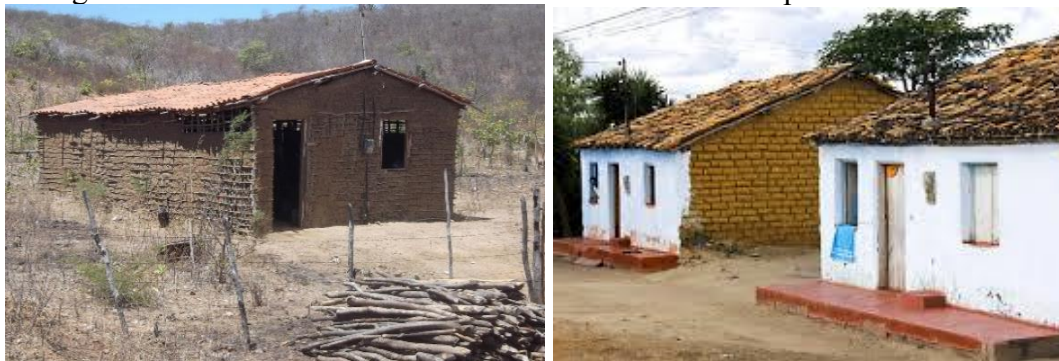
Figura 1 – Residências tradicionais utilizando o barro: Taipa de mão e adobe.

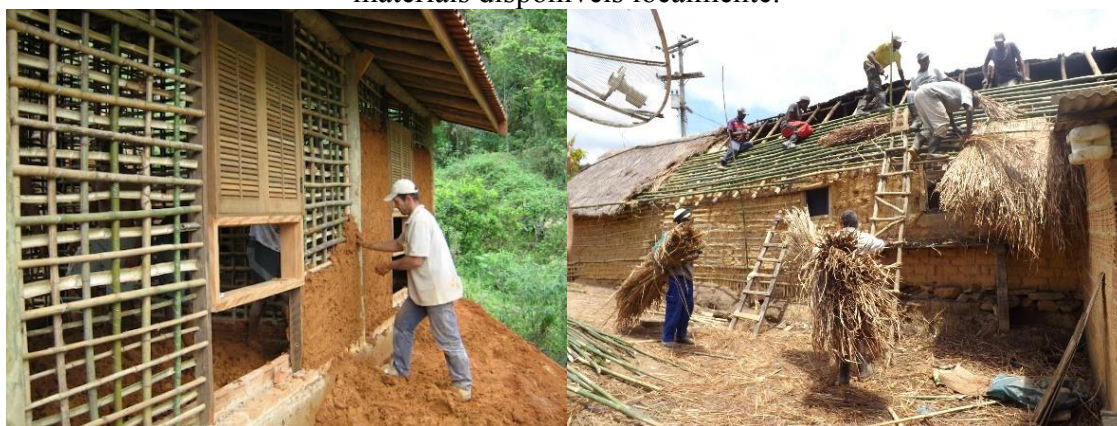
Figura 2 – Construção de residências com técnicas construtivas tradicionais e uso de materiais disponíveis localmente.

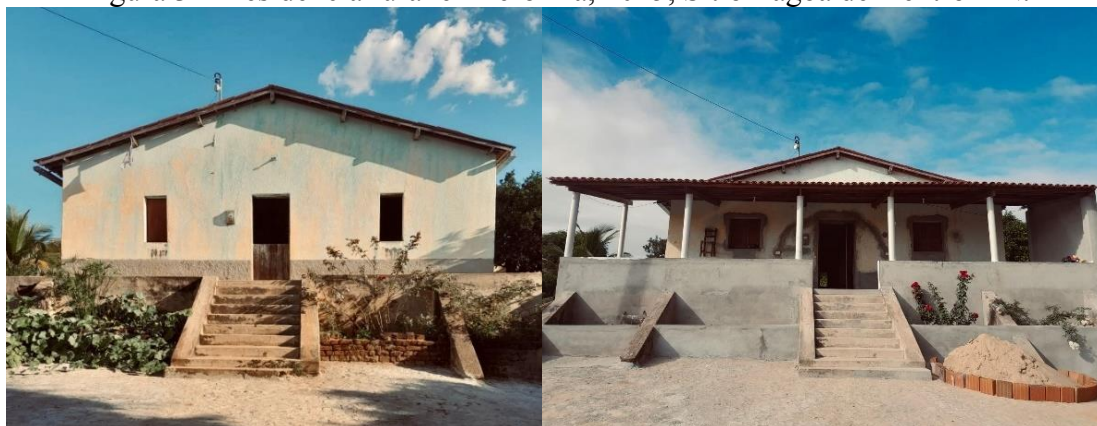
Figura 3 – Residência rural em reforma, 2025, Sítio Lagoa de Dentro-RN.

As modificações realizadas ao longo do tempo refletem ajustes contextuais necessários à vida das famílias, reafirmando o vínculo entre a arquitetura e as condições sociais, ambientais e econômicas da comunidade. Portanto, o vernacular não está preso ao passado, mas se reinventa continuamente, mantendo-se enraizado na experiência e nos saberes locais.

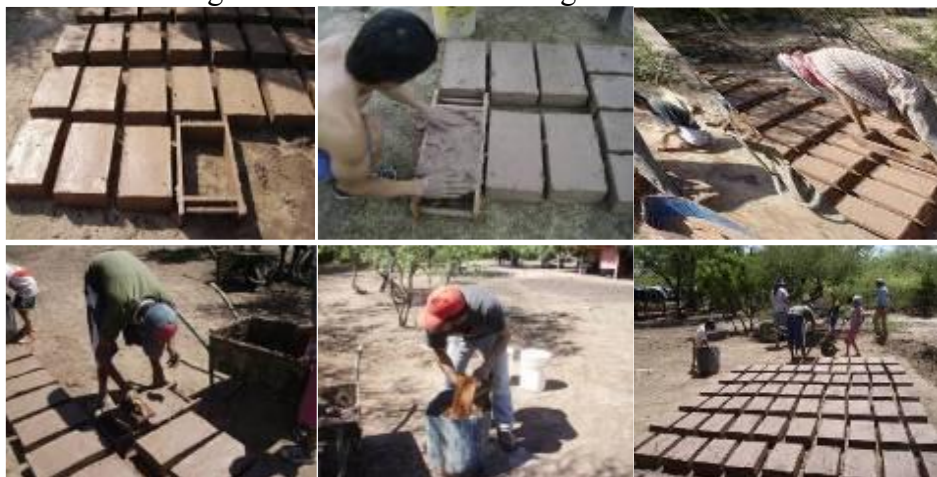
argila e areia, evitando que o material se torne quebradiço ou plástico. Após a moldagem em formas de madeira, os blocos são inicialmente secos à sombra por alguns dias e, em seguida, expostos ao sol para a secagem completa (Colin, 2010).

Figura 7 – Processo de moldagem dos adobes.

Conforme Colin (2010) para melhorar a resistência do bloco, podem ser incorporadas fibras vegetais ou estrume animal à mistura. Esses blocos são assentados com barro e costumam receber revestimento de argamassa composta por cal e areia, garantindo maior durabilidade e proteção superficial.

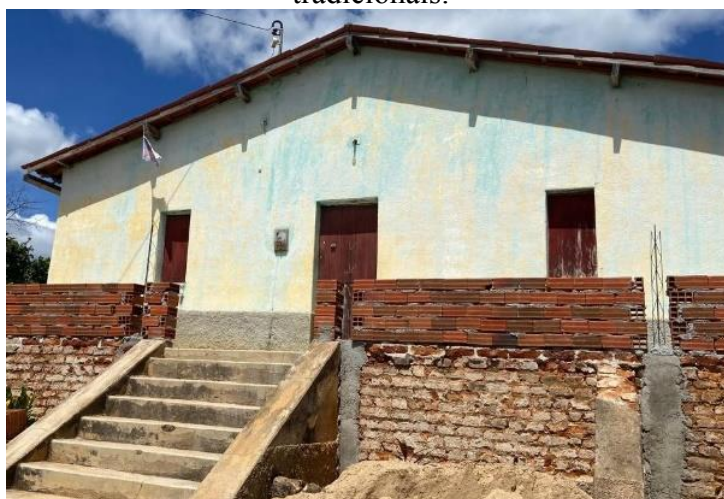
Nesse cenário, é possível observar, na comunidade, residências que incorporam diferentes sistemas construtivos e materiais, revelando um contraste entre elementos pré-industriais e industriais (figura 12). Ao longo das últimas décadas, materiais anteriormente produzidos na própria localidade, como o tijolo maciço cozido, a telha de barro, e a madeira da estrutura do telhado, tradicionalmente extraída de espécies como aroeira e angico, vêm sendo progressivamente substituídos por materiais industrializados, como o bloco cerâmico, a telha cerâmica padronizada e a madeira serrada proveniente de serrarias.

Figura 12 – Construção de alpendre com justaposição de materiais industriais sob os tradicionais.

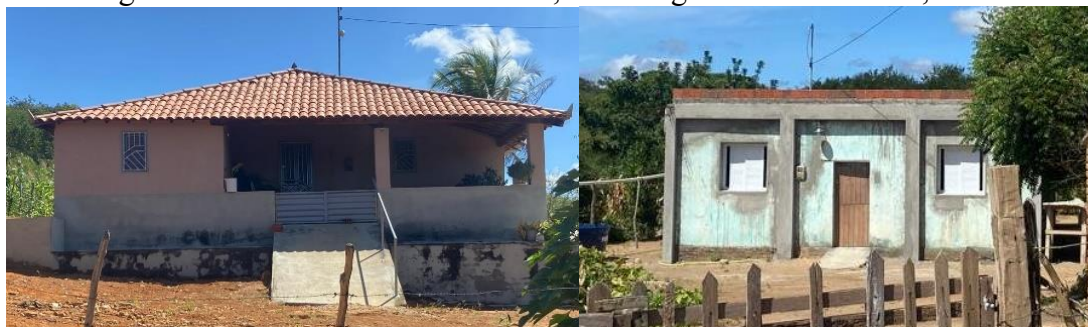
Mais recentemente, observa-se a incorporação de acabamentos urbanos nas moradias rurais da comunidade, com a instalação de forros de PVC ou gesso, revestimentos cerâmicos em pisos e paredes, além de esquadrias de alumínio, que

substituem as tradicionais portas e janelas de madeira artesanal e das fachadas com molduras em EPS. Uma transformação significativa também está na inclusão de alpendres nas fachadas principais dessas residências, um elemento que apesar de fazer parte da tipologia da arquitetura rural, originalmente, não fazia parte da tipologia local. As casas, que antes apresentavam coberturas simples com duas águas, passam a ter três águas após a construção dos alpendres, modificando não apenas o sistema de cobertura, mas também a volumetria e a relação da edificação com o espaço exterior.

Figura 13 – Residências reformadas, Sítio Lagoa de dentro – RN, 2025.

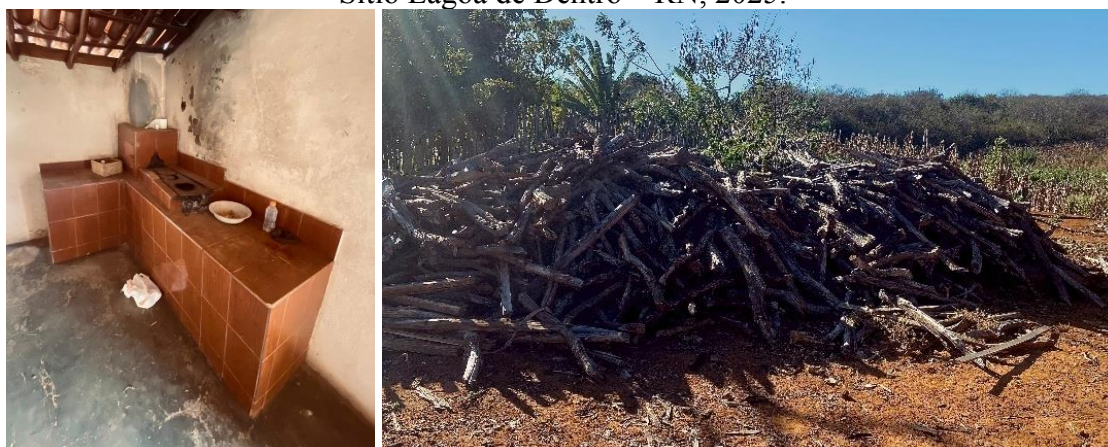
Um aspecto característico da cultura e dos costumes da comunidade é que, até os dias atuais, a maioria das residências ainda preservam o uso do tradicional fogão a lenha, cujo abastecimento é realizado, em grande parte, com lenha retirada do próprio entorno.

Figura 15 – Fogão a lenha (à esquerda); Pilha de lenha para abastecimento (à direita), Sítio Lagoa de Dentro – RN, 2025.

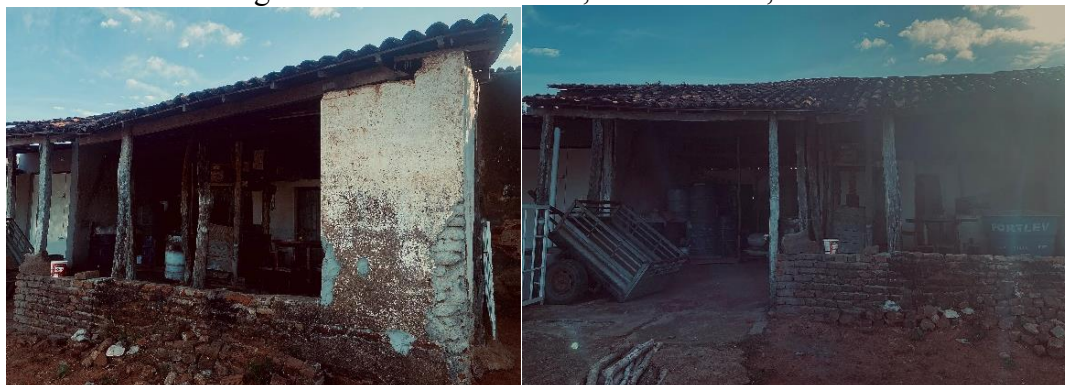
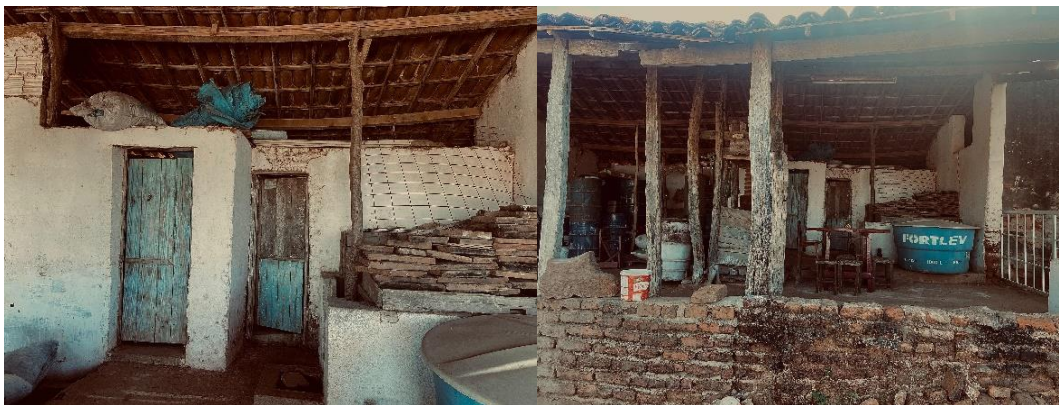
Figura 36 – Casa de farinha, Sítio fazenda, 2025.

A estrutura principal dessas casas de farinhas era composta por troncos de madeira cravados no solo, que sustentavam vigas e caibros igualmente de madeira, formando o suporte para a cobertura em telhas cerâmicas. As vedações variavam entre paredes de taipa de mão, com tramas de madeira preenchidas por barro, e alvenaria de tijolo maciço de barro queimado, frequentemente combinadas na mesma edificação. O piso, em geral, era de terra batida ou cimento simples. Os alpendres abertos, apoiados por colunas de madeira, também eram elementos recorrentes, permitindo ventilação e espaço para o trabalho coletivo, reforçando o caráter funcional e comunitário dessas construções.

As casas de farinha eram estruturas fundamentais para a cultura alimentar e para a organização social e econômica da comunidade. Ao todo, os moradores de Lagoa de Dentro utilizavam oito casas de farinha. Quatro delas estavam localizadas na própria comunidade: a Casa de Farinha de Cosme Lopes, a Casa de Farinha de Tibúrcio, a Casa de Farinha de Raimundo Marques e a Casa de Farinha de Tonheira (Mapa 5). Das quatro restantes, duas situavam-se no Sítio Fazenda e uma no Sítio Torrões, no município de São Miguel. As chamadas farinhadas constituíam atividades de grande importância para a cultura e para o desenvolvimento econômico da comunidade, uma vez que o consumo da farinha de mandioca e da goma fresca integrava a alimentação cotidiana das famílias locais, além de serem comercializadas nas cidades vizinhas. Atualmente, apenas uma das oito casas de farinha permanece como remanescente (Figura 36), embora se encontre desativada; ela está situada no Sítio Fazenda.

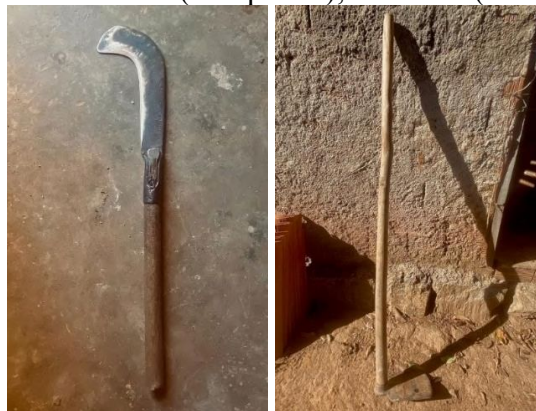
Figura 42 – Foice (à esquerda); e enxada (à direita).

Independentemente da técnica construtiva empregada, a preparação do terreno seguia um padrão: realizava-se a limpeza do espaço e, conforme a topografia, procedia-se ao corte ou ao aterro, sempre por meio de processos manuais. Para a limpeza e retirada da vegetação utilizavam-se ferramentas como a foice e a enxada; em seguida, a vegetação cortada era queimada. Nos terrenos embarreirados<sup>23</sup>, tornava-se necessário efetuar o corte da terra, atividade realizada com enxada, chibanca e pá. A terra removida era aproveitada no próprio local para a preparação do barro destinado à produção de tijolos.

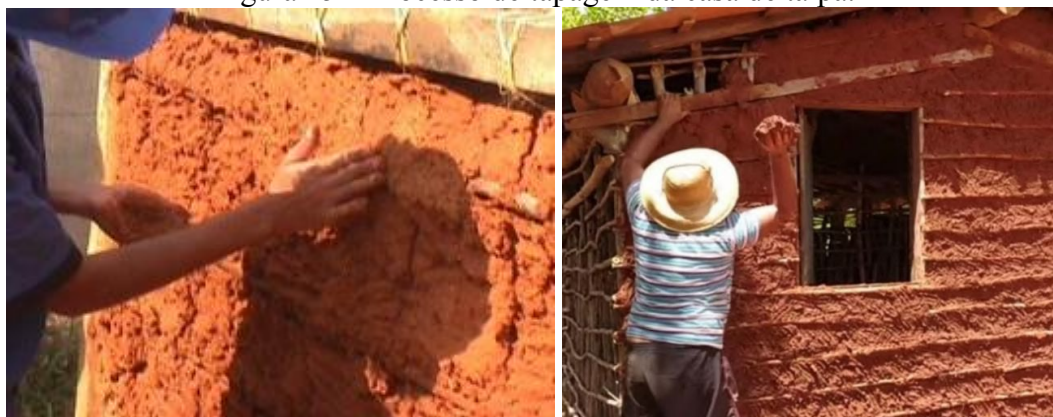
Figura 45 – Processo de tapagem da casa de taipa.

em um barreiro escavado e umedecido. O material era transportado manualmente em “braçadas” ou em carros de mão, quando disponíveis, e depositado próximo à construção para aplicação entre os vãos, sendo posteriormente alisado para uniformizar a superfície. Essa etapa era, em geral, realizada de forma coletiva, por meio de mutirões comunitários, nos quais os moradores se reuniam para auxiliar na “tapagem” da casa. O tempo de secagem variava de três a cinco dias.

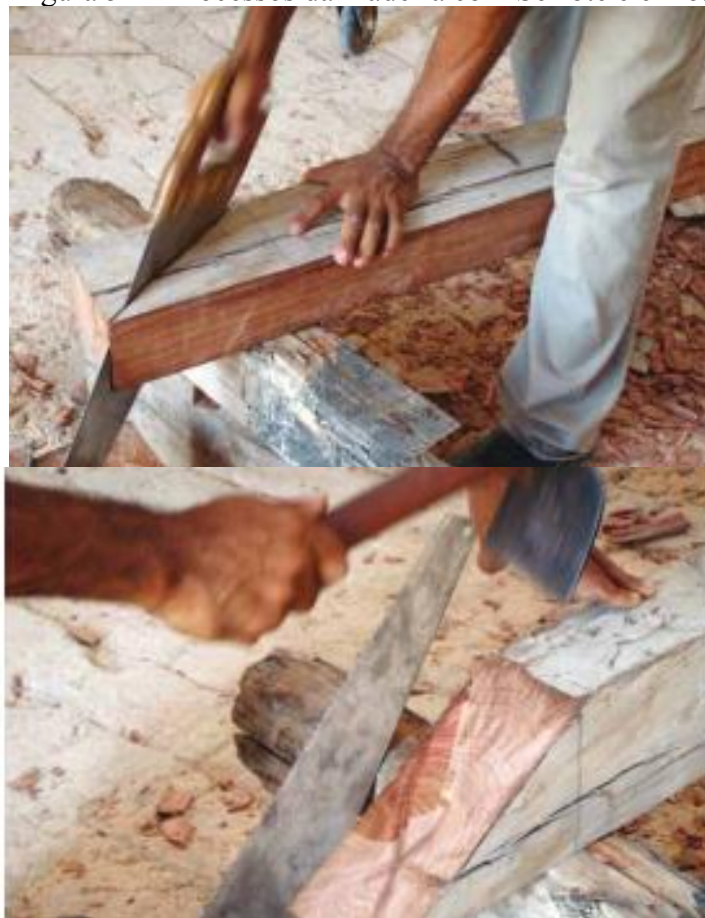
Figura 54 – Processos da madeira com Serrote e enxó.

Segundo os mestres artífices entrevistados, a madeira também passava pelo processo de lavramento, termo regional que designa o ato de abrir e esquadrear o tronco, dividindo-o em partes menores e adequadas ao encaixe na estrutura. Dessa forma o troco era trabalhado para se transformar uma peça de construção. Essa etapa era realizada manualmente, com o uso de machado e enxó. Em alguns casos, os troncos eram serrados com auxílio de um serrote.

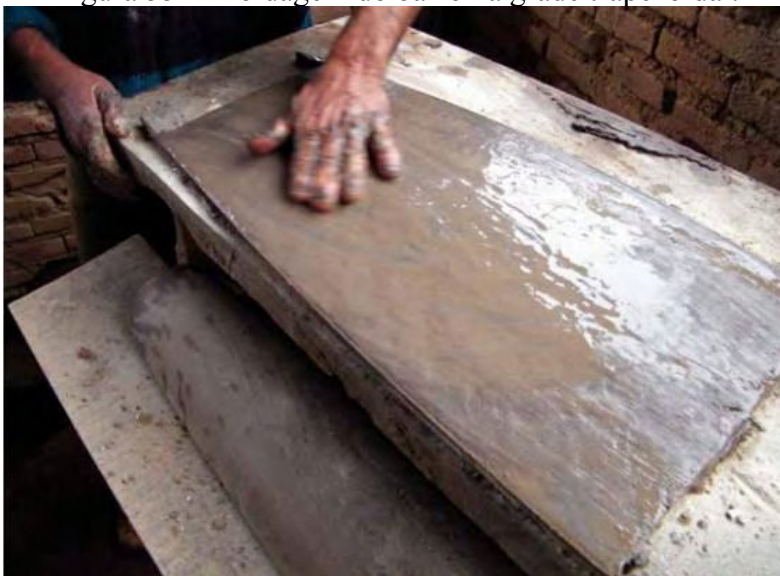
Figura 55 – Moldagem do barro na grade trapezoidal.

Iniciava-se a fabricação das telhas, removendo-se pequenas pedras e resíduos vegetais do barro. Acrescentava-se água até atingir o ponto de liga adequado para moldagem. O barro era colocado em uma grade de madeira em formato trapezoidal e modelado sobre uma mesa ou, por vezes, no próprio chão, sempre à sombra para evitar fissuras durante a secagem. O excesso de barro era retirado com um arco de madeira, composto por fio ou arame, que “cortava” o material excedente. Para facilitar a remoção da telha da mesa, aplicava-se uma camada de terra ou areia sobre a superfície.

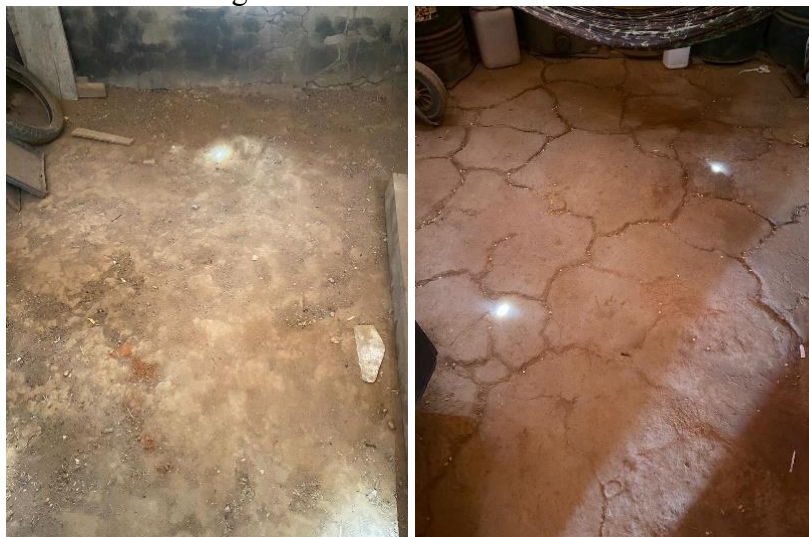
Figura 57 – Piso de chão batido.

Os tipos de pisos mais encontrados nas residências da comunidade são o piso de chão de terra batido e o piso de cimento queimado, que podia apresentar coloração verde ou vermelha. O piso de terra batida era mais empregado nas construções mais antigas e consistia no tratamento da própria terra do local, que era preparada com uma pequena quantidade de água até atingir uma consistência semelhante a uma farofa de barro. Em seguida, a massa era cuidadosamente compactada manualmente, buscando-se o nivelamento da superfície, com o auxílio de maios, socas de madeira ou ferramentas improvisadas. Após a compactação, realizava-se o alisamento com colher de pedreiro e água, para atingir um acabamento mais uniforme ao piso.

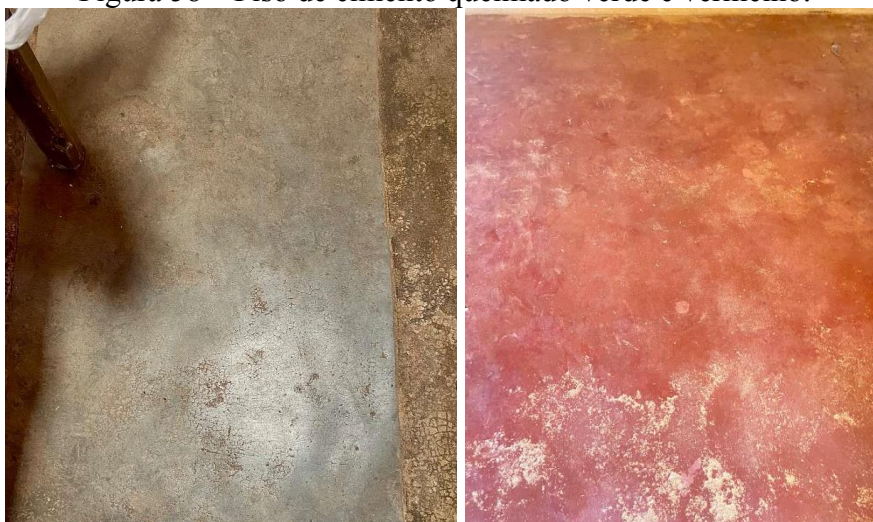
Figura 58 – Piso de cimento queimado verde e vermelho.

O piso cimentício queimado, considerado o tipo mais tradicional da comunidade envolvia um processo que exigia preparação prévia do terreno. Nos casos em que o solo demandava regularização, realizava-se inicialmente um aterro compactado, seguido do atijolamento que consistia em uma camada de tijolos assentados de forma nivelada, que funcionava como base estrutural para o piso. Sobre essa camada, aplicava-se uma mistura de cimento e areia, formando o contrapiso.

denominado “queima do cimento”, que consistia na aplicação de uma fina camada de pó de cimento seco sobre o piso ainda úmido, alisando-se com uma desempenadeira de aço até adquirir o aspecto liso e brilhante característico. A coloração verde resultava da tonalidade natural do pó de cimento utilizado na queima, enquanto a coloração vermelha era obtida pela adição de pigmentos ao composto cimentício.

A espessura do piso variava conforme a necessidade estrutural: Casas com base bem nivelada e compactada permitiam camadas mais finas, enquanto pisos sobre aterros irregulares exigiam maior espessura de cimento. Em algumas residências, em substituição à base de tijolos, também se utilizavam pedras locais que eram quebradas se necessário e devidamente assentadas e niveladas antes da aplicação da camada cimentícia.

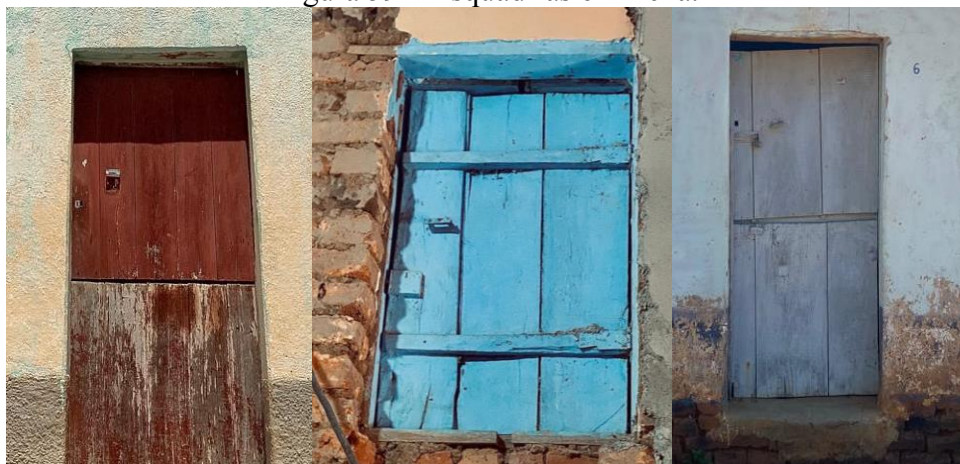
Figura 59 – Esquadrias em ficha.

madeira, a partir do corte de grandes árvores, cujo tronco era desdobrado em pequenas tábuas, conhecidas localmente como fichas. Essas tábuas eram unidas horizontalmente, por meio de encaixes ou pregos, formando painéis contínuos e bem ajustados, sem deixar frestas. Na década de 80, com a ampliação do acesso a serrarias e ao comércio regional, as esquadrias passaram gradualmente a ser adquiridas prontas, substituindo a produção artesanal.

Nas residências analisadas, as esquadrias do tipo ficham aparecem em 100% das unidades, sendo o modelo predominante da comunidade. Em cerca de 50% das casas, elas surgem acompanhadas de esquadrias do tipo veneziana, geralmente instaladas quando as janelas originais se deterioram. As venezianas costumam apresentar bom estado de conservação e são usadas como substituição por sua praticidade.

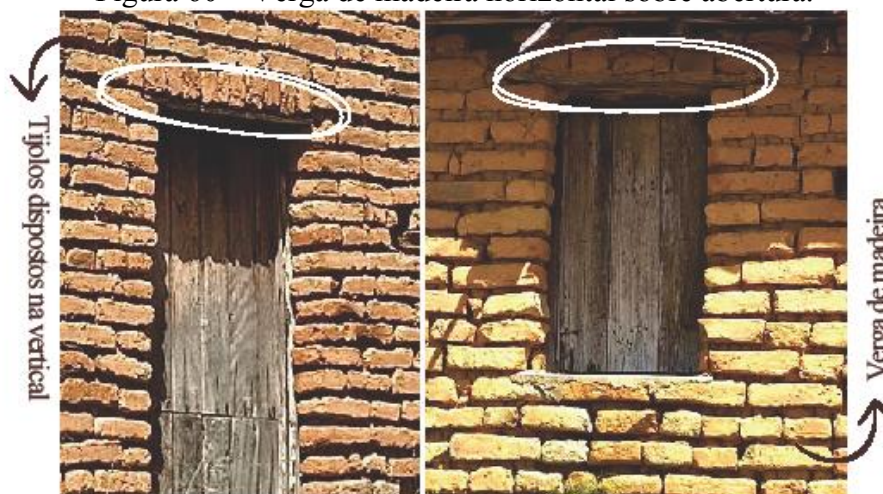
Figura 60 – Verga de madeira horizontal sobre abertura.

Para a execução dos vãos das esquadrias, utilizava-se uma verga de madeira posicionada horizontalmente sobre a abertura, com a função de vencer o vão e distribuir o peso da alvenaria. Acima da verga, os tijolos eram geralmente dispostos na vertical, reforçando a estabilidade da parede.

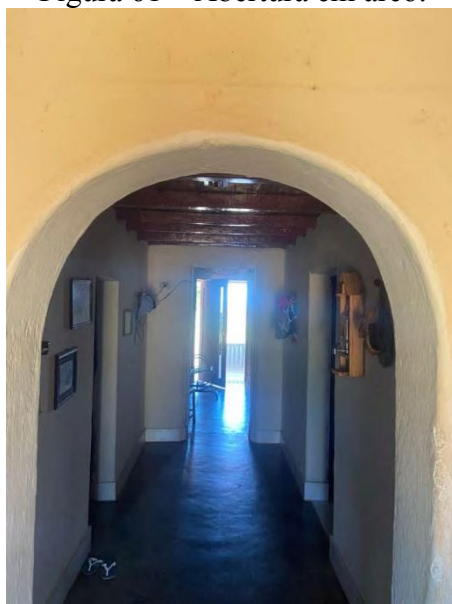
Figura 61 – Abertura em arco.

Em algumas residências, especialmente nos corredores que conectavam a sala à cozinha, as aberturas recebiam formatos diferenciados, como arcos. Esses formatos eram obtidos por meio da disposição inclinada dos tijolos, de modo que a estrutura se tornasse autossustentável, mesmo sem o uso de reforços adicionais.

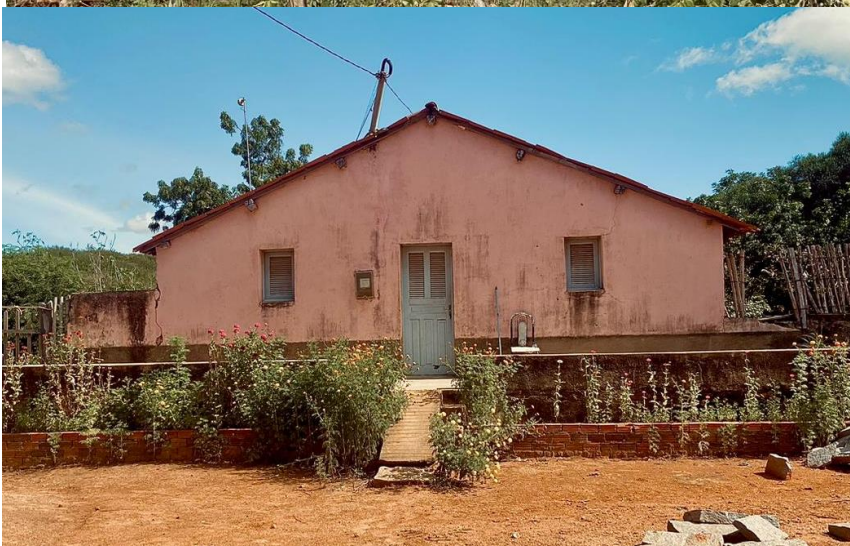
Figura 62 – Telhado de duas águas com cumeeira perpendicular a via/Fachada em residências tradicionais da comunidade: Casa de taipa; casa de alvenaria mista - adobe e tijolo maciço sem reboco e com reboco.

De modo geral, independentemente da técnica construtiva empregada, a forma dos telhados das residências é predominantemente de duas águas, no corpo principal, constituído por dois planos inclinados cuja interseção define a cumeeira. Outro aspecto que complementa a classificação tipológica do telhado, de acordo com o Inventário Nacional de Bens – Sítios Urbanos Tombados (INBI-SU) (Iphan, 2007), é a posição da cumeeira, que pode ser paralela ou perpendicular à rua em relação à fachada principal da edificação. Na comunidade rural em questão, predomina a cumeeira perpendicular à via, de modo que a queda d'água se direciona para as laterais da edificação. Esse sistema difere do observado nas residências urbanas, onde prevalece a cumeeira paralela à rua, fazendo com que as águas do telhado escoem para as partes frontal e posterior da construção.

Nas casas da comunidade, essa disposição ocorre principalmente porque o escoamento lateral é mais simples de executar e dispensa o uso de calhas, mostrando-se adequado à ausência de sistemas formais de drenagem. Já nas áreas urbanas, a queda d'água voltada para a frente e para os fundos favorece a instalação de calhas, permitindo a captação e o direcionamento da água pluvial para as vias públicas e os sistemas de escoamento urbano.

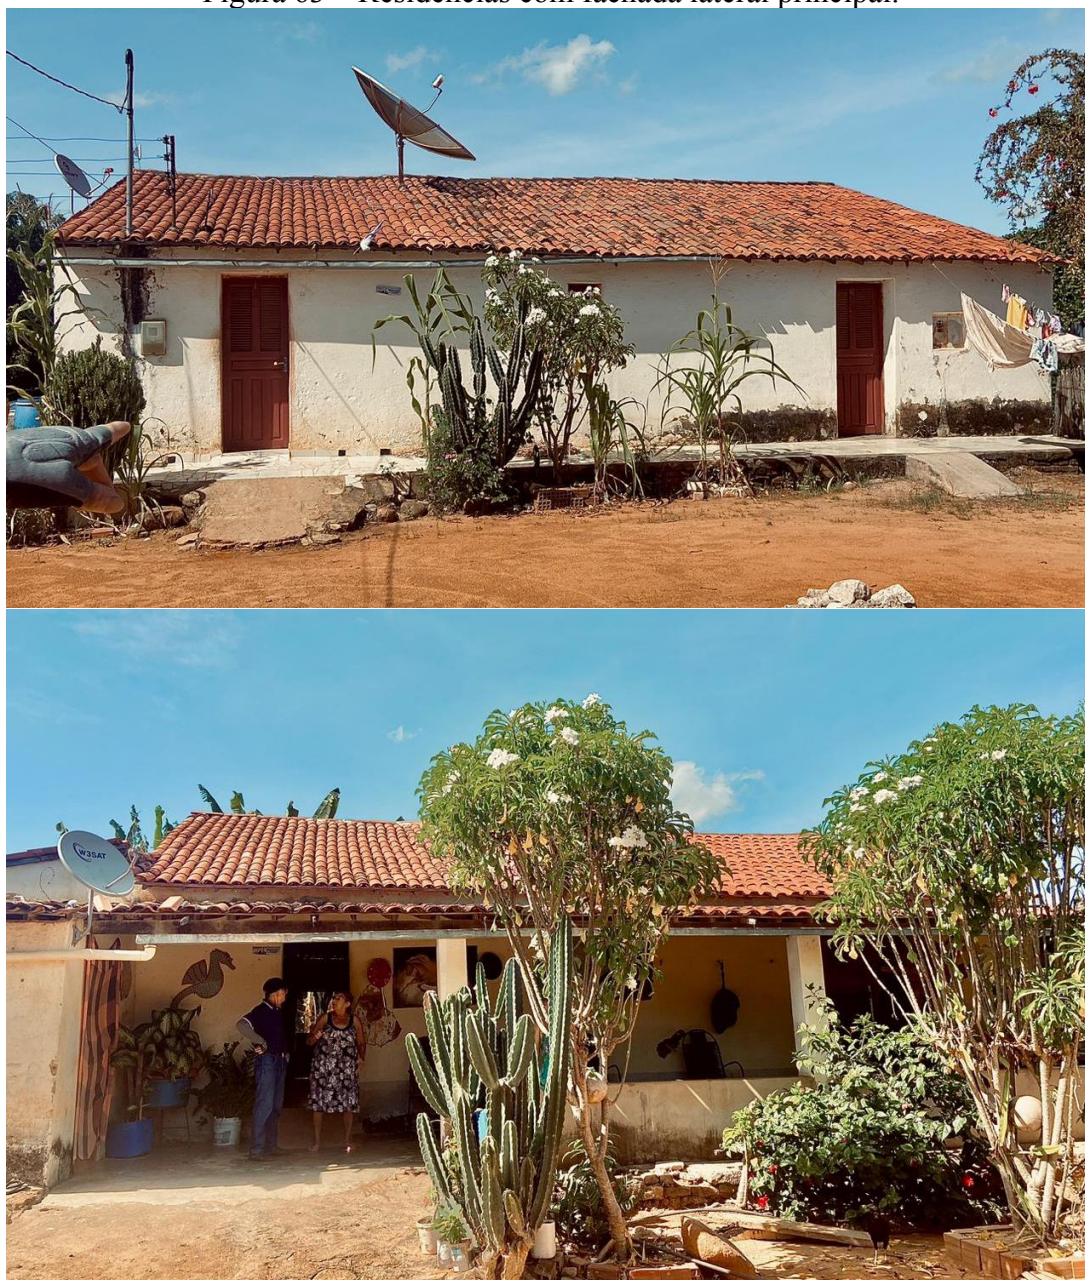
Figura 63 – Residências com fachada lateral principal.

A orientação das edificações na comunidade apresenta, em sua maioria, a fachada frontal voltada para a estrada, configurando-a como a principal. Há poucas exceções, nas quais se observa uma disposição atípica, em que a fachada lateral assume o papel de fachada principal. Nesses casos, a cumeeira se encontra paralela à estrada, em relação à fachada principal da edificação.

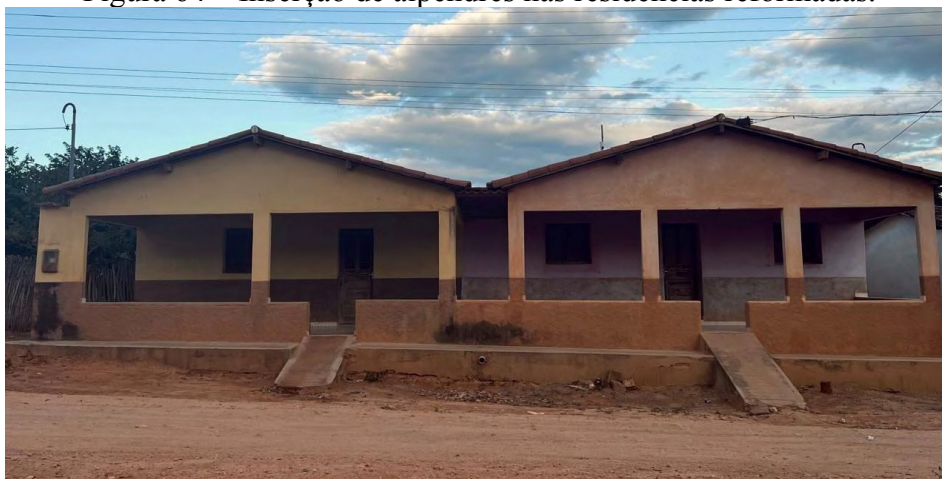
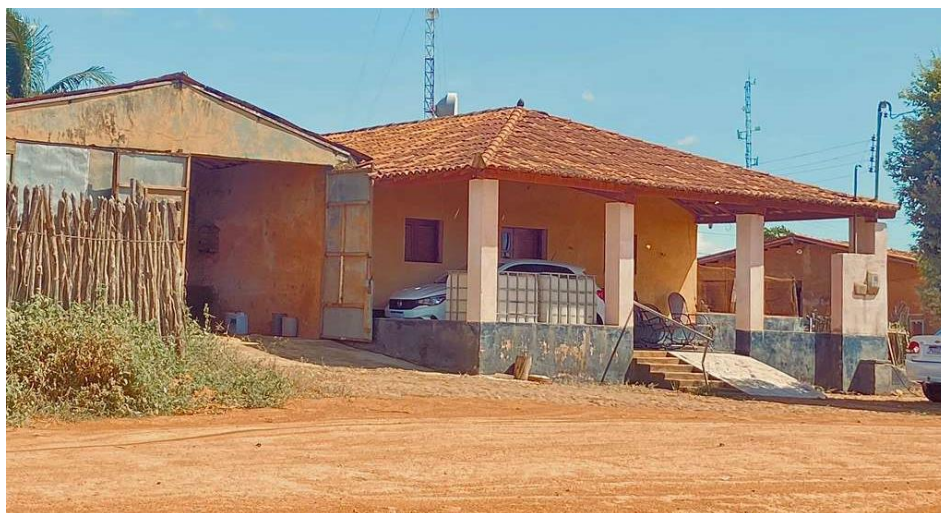
Figura 64 – Inserção de alpendres nas residências reformadas.

Na comunidade também se encontra alguns exemplares de residências com quatro águas estas correspondem, em residências que passaram por reformas ou foram construídas em períodos mais recentes, incorporando alpendres frontais e posteriores. A inserção do alpendre nas residências, ao longo do tempo, está relacionada à melhoria das condições econômicas dos moradores. As primeiras casas a incorporarem esse elemento durante as reformas pertenciam, em sua maioria, a famílias que possuíam uma renda complementar à agricultura. Nessas mesmas casas, era comum a instalação de pequenas bodegas.

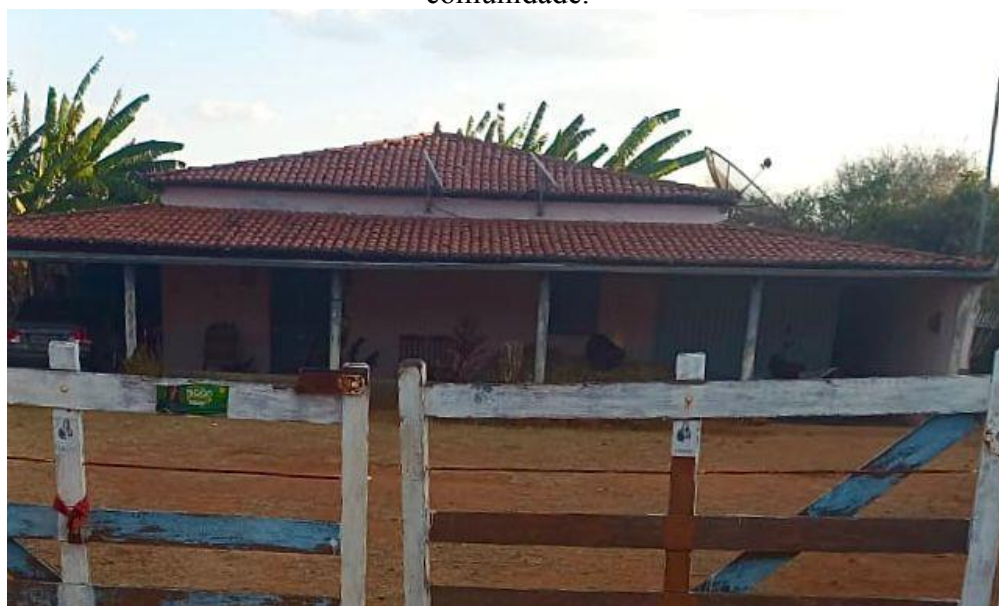
Figura 65 – Primeira residência construída com cobertura de quatro águas na comunidade.

A primeira residência da comunidade concebida originalmente com cobertura de quatro águas, rompendo com a tipologia construtiva predominante no local, foi a casa do antigo prefeito do município de Doutor Severiano, que residia na comunidade. A edificação foi construída durante o período em que exerceu o mandato, entre os anos de 2000 e 2004. Os alpendres são utilizados tanto como áreas de convivência quanto para o desempenho de atividades agrícolas e o beneficiamento de grãos, como secar, debulhar e catar. Dessa forma, apesar de não fazerem parte da tipologia original das residências da comunidade, a inserção desses elementos acaba se adequando muito bem às necessidades locais.

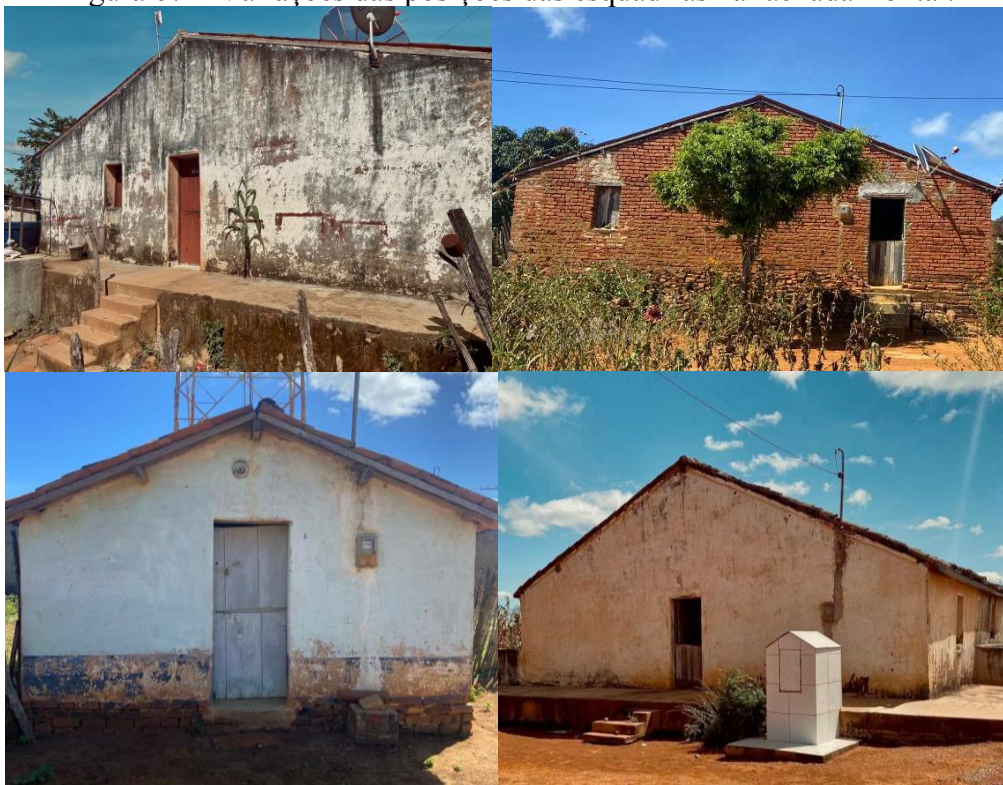
Figura 67 – Variações das posições das esquadrias na fachada frontal.

Há algumas variações pontuais de organização das esquadrias na fachada frontal, em que certas casas não possuem janela em todos os cômodos, variando com apenas uma janela frontal geralmente voltada para o cômodo da sala ou, em casos mais simples, apenas a porta de entrada. De modo geral, essas variações ocorrem em residências de famílias com menor poder aquisitivo, que precisam optar pelo essencial. Outra justificativa é que, em algumas casas construídas para moradores mais idosos, a janela do quarto no primeiro vão da fachada frontal não era instalada, pois a claridade que entrava pelas frestas podia incomodar.

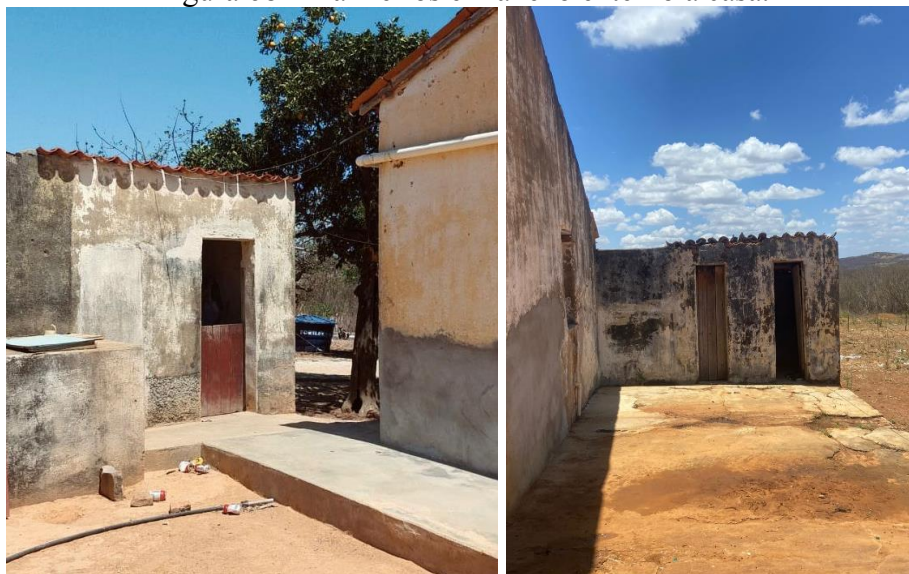
Figura 68 – Banheiros em anexo externo a casa.

Nas edificações da comunidade era comum a ausência de sanitário integrado ao corpo principal da casa. O banheiro era construído posteriormente, em um anexo externo, geralmente localizado nos fundos do lote. Esse anexo era construído com planta retangular simples e implantação isolada, mantendo uma relação de proximidade funcional com a casa principal. O espaço era dividido em duas áreas independentes, com acesso por portas distintas: uma destinada ao banho, equipada com um tanque de alvenaria para o armazenamento de água, e outra reservada ao uso do sanitário propriamente dito. A cobertura do anexo é do tipo telhado em uma água, com telhas apoiadas sobre estrutura de madeira simples, com escoamento voltado para a parte posterior do terreno, favorecendo o escoamento natural das águas pluviais sem necessidade de calhas.

Com o passar dos anos, especialmente a partir das reformas e ampliações realizadas nas moradias, observa-se um importante processo de adaptação tipológica, no qual os banheiros, antes concebidos como volumes independentes, passaram a ser incorporados ao corpo principal da edificação.

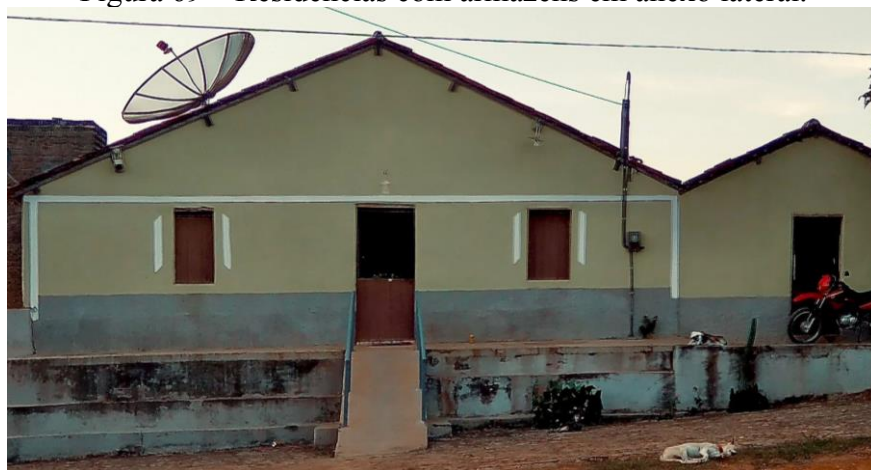
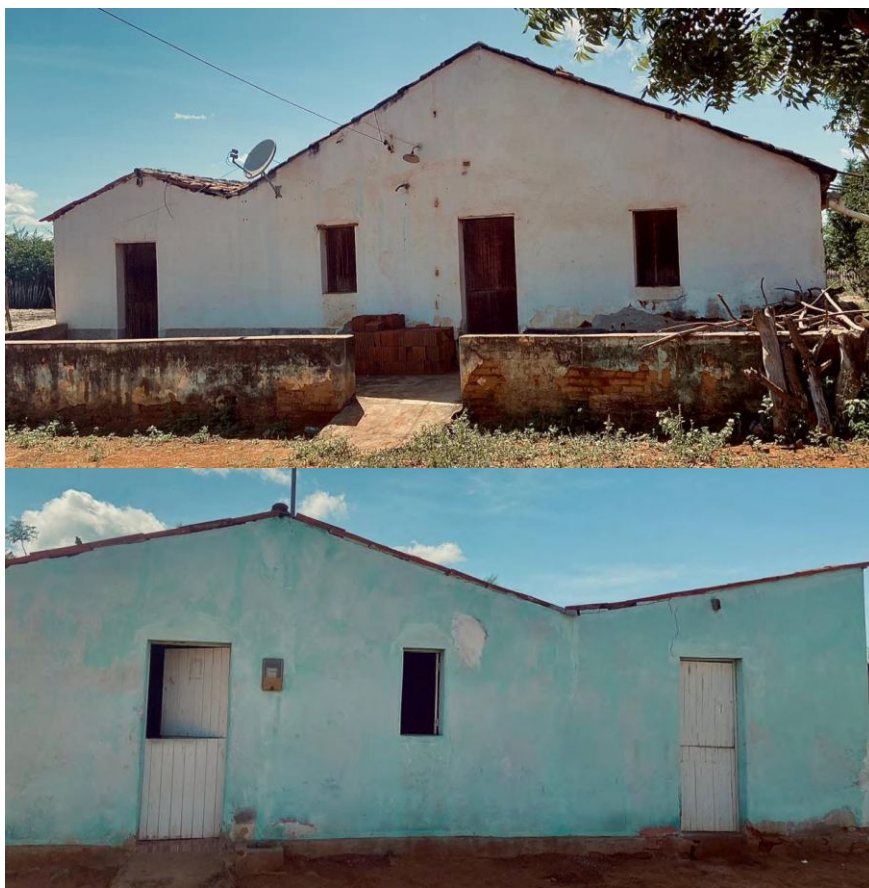
Figura 69 – Residências com armazéns em anexo lateral.

Além dos banheiros, observa-se também a recorrência de anexos destinados às atividades domésticas e produtivas, como depósitos, currais, galinheiros e chiqueiros, dispostos nos quintais das residências. É frequente também a presença de armazéns construídos como anexos laterais à casa principal, com coberturas de duas ou apenas uma queda d'água, integrando-se visualmente à fachada principal da edificação.

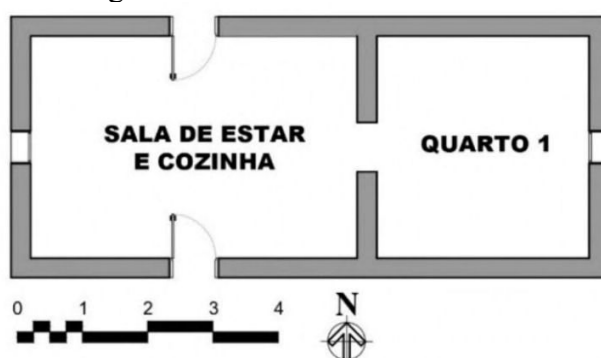
Figura 70 – Planta casa de um vão.

As casas com um único vão geralmente apresentavam uma planta retangular, composta por uma sala/cozinha e um quarto. Essas construções correspondem, em sua maioria, às residências mais antigas da comunidade, habitadas por famílias com condições econômicas mais modestas. Na maioria casos, esses exemplares ainda não apresentam acabamentos como reboco ou pintura, e o piso é, por vezes, de terra batida.

Alguns exemplares de casas de taipa ainda presentes na comunidade seguem a mesma lógica construtiva, com apenas um vão interno. Em determinados casos, entretanto, essas edificações possuem um único cômodo, destinado exclusivamente ao uso como dormitório. Tais construções remontam ao ano de 1967, quando a região foi afetada por abalos sísmicos, período em que havia receio de desabamentos das alvenarias de tijolos.

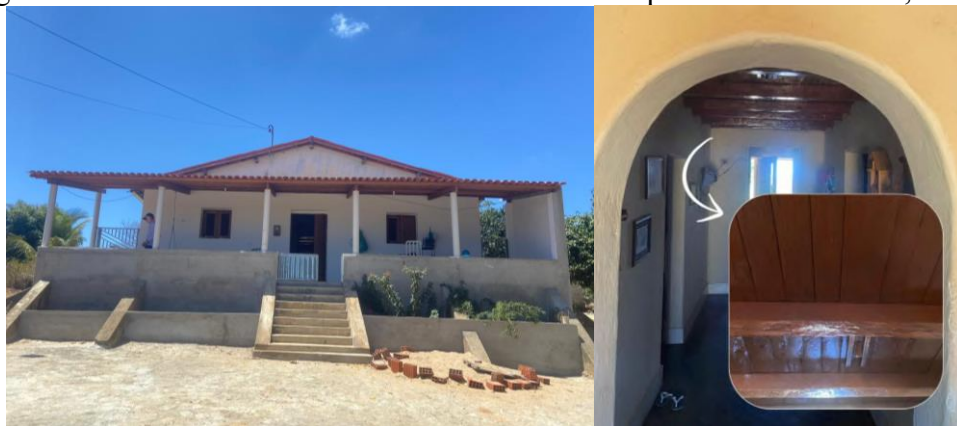
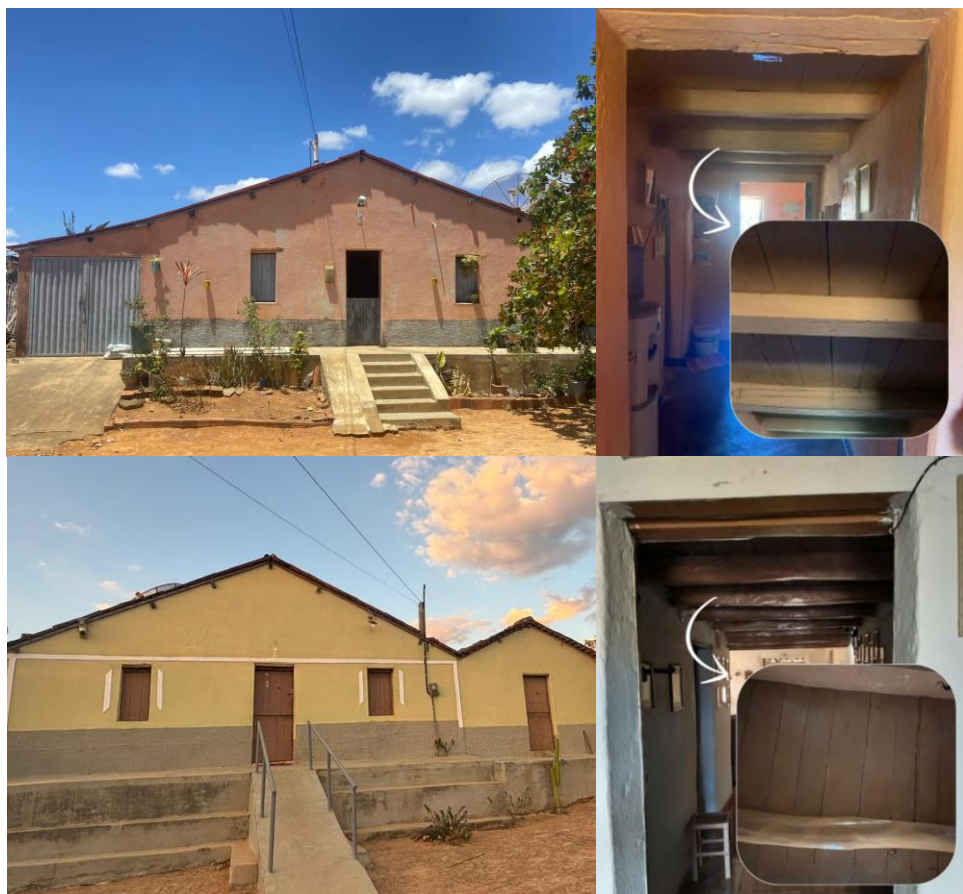
Figura 78 – Casa com sótão com estrutura do caixão preservada – Casa 1, 2 e 10.

Entre essas cinco residências do tipo C – Casa com sótão, três preservam a estrutura original do “caixão” do sótão de maneira íntegra, enquanto as outras duas apresentam estrutura ausente (casa 3) e parcialmente descaracterizada (casa 7), porém mantêm elementos formais e construtivos suficientes para comprovar sua configuração original, justificando sua permanência na mesma categoria tipológica.

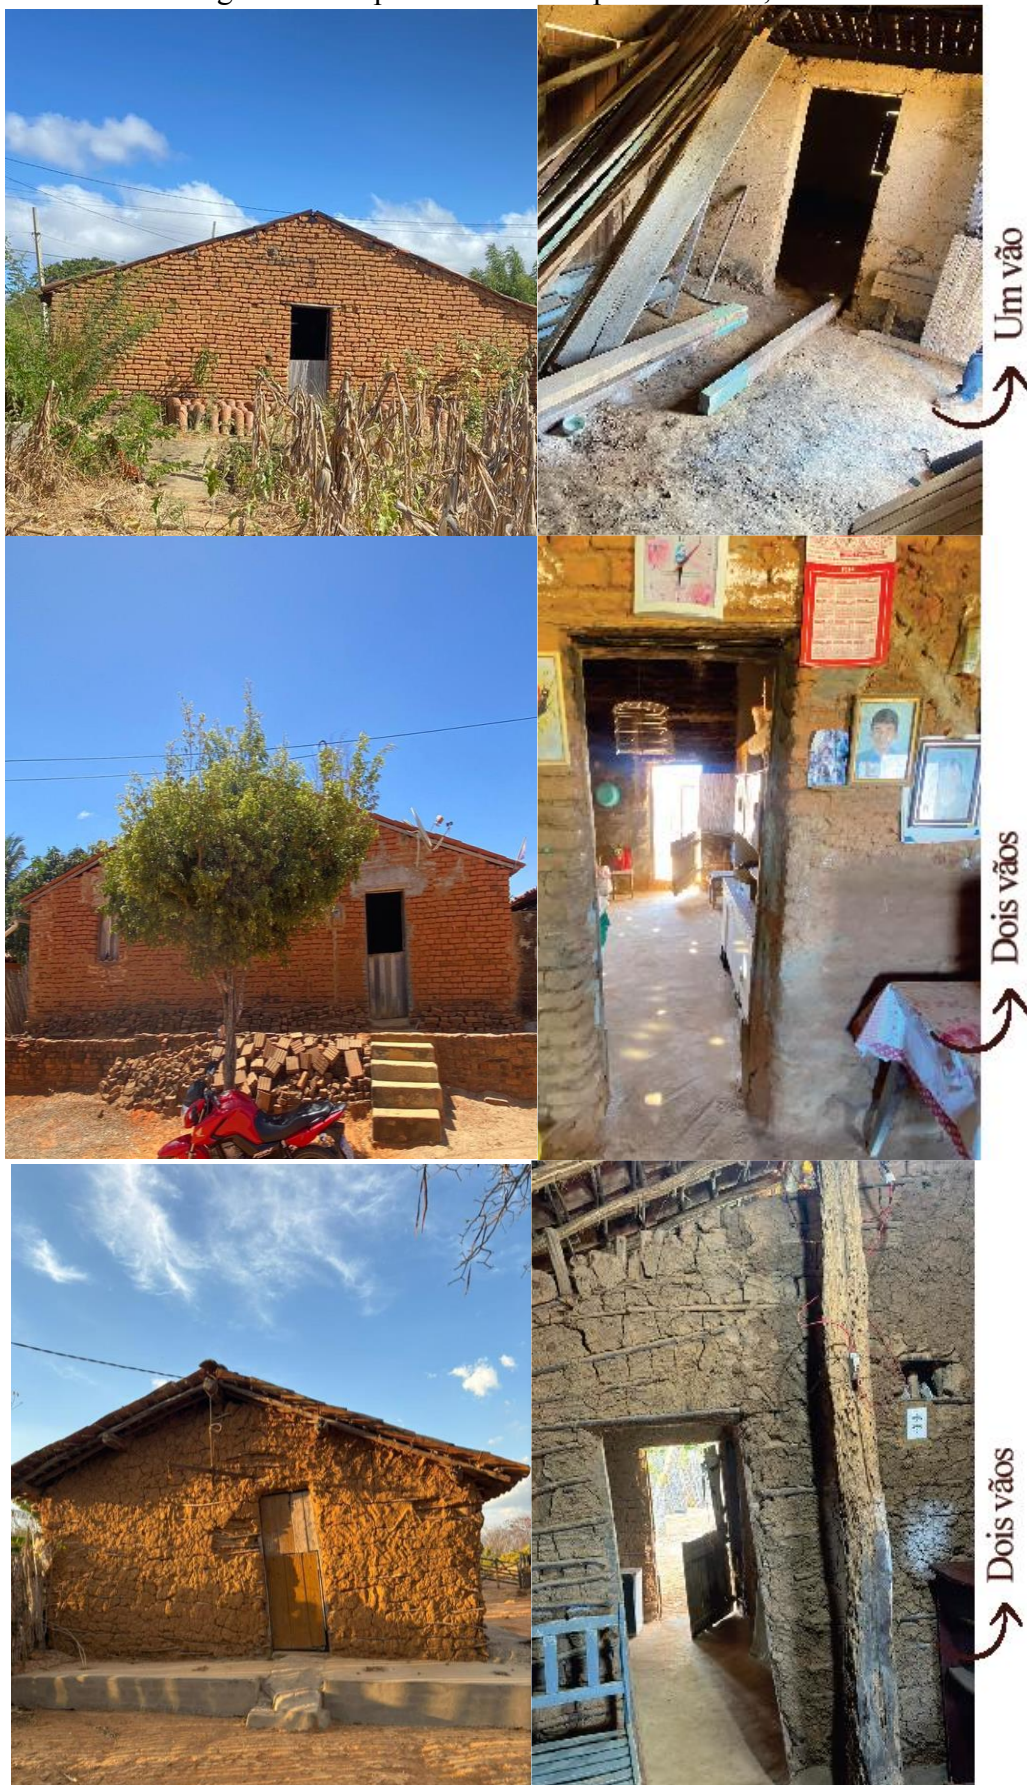
Figura 80 – Tipo A - Casas simples – Casa 5, 6 e 9.

Das três residências classificadas na Tipologia A – Casa Simples, apenas uma (Casa 5) apresenta um único vão, enquanto as outras duas são compostas por dois vãos. Entre essas residências de dois vãos, destaca-se a casa taipa de mão (casa 9), sendo o único exemplar dessa técnica na comunidade. A outra residência de dois vãos (Casa 6), foi inicialmente edificada com apenas um vão e ampliada posteriormente.

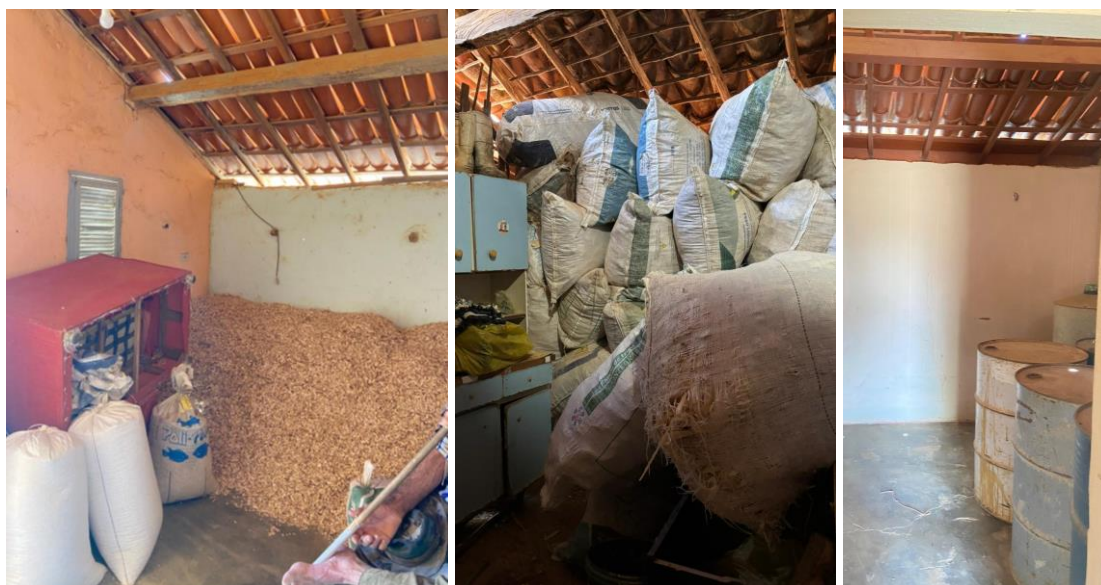
Figura 83 – Edificações utilizadas como depósito/armazém.

Quanto ao uso das edificações inventariadas, predomina o uso residencial, representando 60% das unidades. Os 40% restantes correspondem a edificações utilizadas como depósitos ou armazéns. No que diz respeito ao estado de conservação global, 80% das casas apresentam bom estado, enquanto 20% (duas unidades) encontram-se em estado ruim. Esses dados indicam que, mesmo não sendo mais empregadas na comunidade, as técnicas construtivas utilizadas nessas edificações demonstram boa resistência ao tempo e aos agentes de degradação.
