**ENTRE CASAS E HISTÓRIAS:**  
INVENTÁRIO DAS TÉCNICAS CONSTRUTIVAS E TIPOLOGIAS  
RESIDENCIAIS DO SÍTIO LAGOA DE DENTRO - DOUTOR SEVERIANO/RN

Monografia apresentada a Universidade  
Federal Rural do Semi-Árido como  
requisito para obtenção do título de  
Bacharel em Arquitetura e Urbanismo.

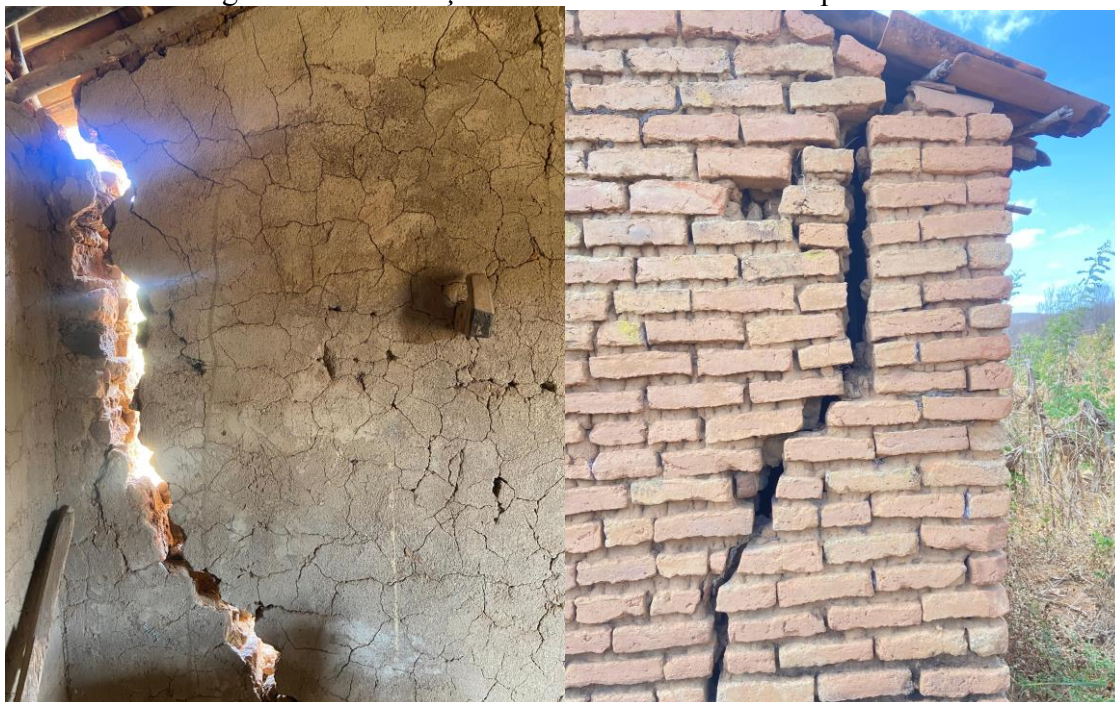
Figura 86 – Edificação com alvenaria em estado precário.

No que diz respeito ao estado de conservação das alvenarias, sete edificações (70%) apresentam bom estado, enquanto duas (20%) apresentam estado ruim e uma (10%) encontra-se em estado precário. Esta última trata-se de uma residência desocupada há muitos anos, utilizada apenas como espaço de armazenamento. Esse resultado mostra que as técnicas empregadas nas alvenarias apresentam boa durabilidade e resistência aos agentes de degradação e ao tempo.
