# ANÁLISE DA ACESSIBILIDADE FÍSICA NA REDE PÚBLICA ESTADUAL DE ENSINO DO RIO GRANDE DO NORTE: UM ESTUDO DE CASO

**Resumo:** A acessibilidade física busca possibilitar que as pessoas com deficiência ou mobilidade reduzida utilizem, de forma segura e autônoma, os mesmos espaços utilizados por outras pessoas. Dessa forma, as pessoas com deficiência são integradas na sociedade e podem usufruir de seus direitos fundamentais. Com base nisso, o objetivo deste trabalho foi analisar a acessibilidade física em uma escola da rede estadual de ensino do Rio Grande do Norte, buscando identificar os principais pontos de não conformidade entre o ambiente escolar e o que é definido pela Norma ABNT NBR 9050/2020 e, além disso, entender como os alunos percebem o ambiente escolar com relação à acessibilidade física. Para isso, foram utilizados métodos de pesquisa qualitativos e quantitativos, sendo aplicados *checklist* e questionário, elaborados com base na NBR 9050. O primeiro buscou identificar os principais problemas do ambiente físico da escola, confrontando-o com o que é disposto na NBR 9050. Já o questionário, foi destinado aos alunos para identificar como eles percebem o ambiente escolar com

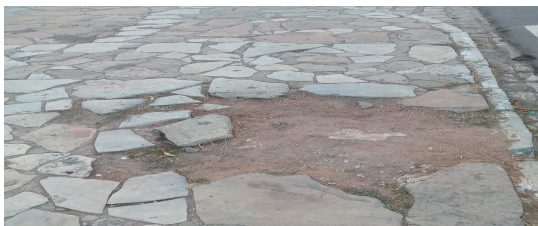
A entrada dos alunos atende ao que é recomendado pela NBR 9050, sendo localizada na via de menor fluxo de tráfego de veículos. Os portões de entrada possuem largura adequada, permitindo passagem de cadeira de rodas. Já com relação à circulação externa, os critérios estabelecidos pela Norma são atendidos parcialmente. O piso da calçada não é regular, apresenta buracos e elevações (Figura 1), além de não possuir piso tátil indicando a direção a seguir. A faixa livre ou de passeio não é respeitada, pois não possui a largura mínima livre de 1,20m e altura livre mínima de 2,10m para circulação exclusiva de pedestres. Isso porque alguns elementos como árvores e postes são instalados de forma inadequada, já que não estão em 0,70m da rua, área chamada de faixa de serviço. Por não haver local de estacionamento, muitas pessoas estacionam motos em cima da calçada, diminuindo ainda mais a faixa livre. Todos esses objetos posicionados de forma incorreta, como mostra a Figura 2, tornam-se obstáculos para pessoas com deficiência ou mobilidade reduzida.

Figura 1. Piso irregular da calçada. (Autoria própria)      Figura 2. Obstáculos na calçada. (Autoria própria)

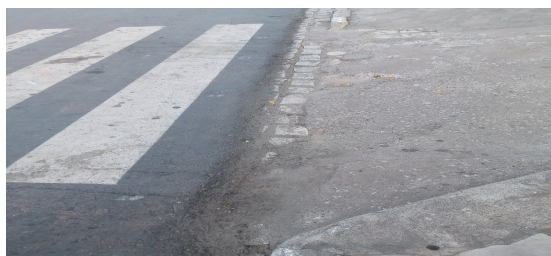
O acesso à travessia de pedestres é dado por meio de rebaixamento de calçada. Mas, não atende todos os critérios da NBR 9050. O rebaixamento não diminui a faixa livre abaixo da largura mínima de 1,20m, já que a largura total da calçada é de 4,86m. Porém, há desnível entre o término do rebaixamento da calçada e a via de circulação de veículos e não há faixa de acomodação entre os dois planos (Figura 3). A largura da rampa central é adequada, sendo aproximadamente igual ao comprimento da faixa de travessia de pedestres. O cálculo de inclinação de rampas é feito utilizando a Equação 1.

Figura 3. Desnível entre rebaixamento da calçada e a via de circulação de veículos. (Autoria própria)

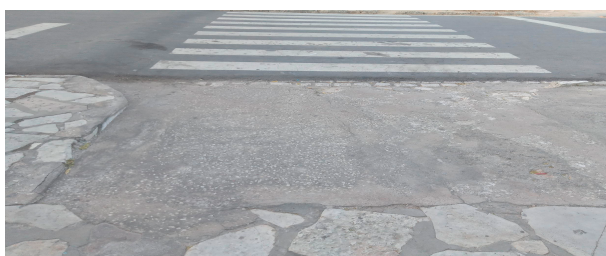
A rampa do rebaixamento, apresenta altura de 0,14m e comprimento de 2,60m. Sua inclinação é de 5,38%, estando, portanto, abaixo do limite máximo de 8,33% (estabelecido pela NBR 9050). A segunda rampa da entrada (localizada entre o muro e o prédio da escola) possui 0,18m de altura e 4,20m de comprimento, resultando em uma inclinação de 4,28%, sendo também adequada. O maior problema das rampas é a falta de corrimãos, ou outro dispositivo de apoio e segurança. Não há sinalizações táteis ou visuais indicando o local de travessia e o rebaixamento da calçada (Figura 4). Assim como não há mapa acessível, para localização e direcionamento, na entrada da escola, nem em qualquer outro local da edificação.

Figura 4. Rampa do rebaixamento da calçada. (Autoria própria)

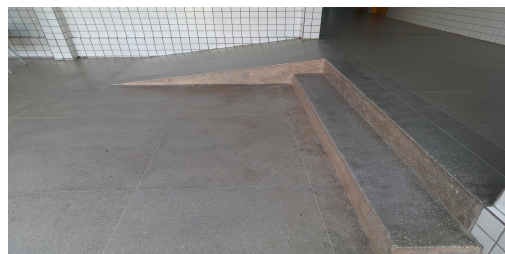
Figura 6. Rampa e degraus que representam desníveis sem proteção contra queda. (Autoria própria)

A rampa mostrada na Figura 6, apresenta uma inclinação de 16,75% (calculada pela Equação 1), com altura de 0,33m e comprimento de 1,97m. A inclinação é superior à máxima permitida pela NBR 9050 (8,33%), o que representa um risco para pessoas com deficiência. Outro agravante é que as rampas e degraus da escola não possuem corrimãos ou qualquer outro dispositivo de apoio, assim como não possuem nenhum tipo de sinalização.

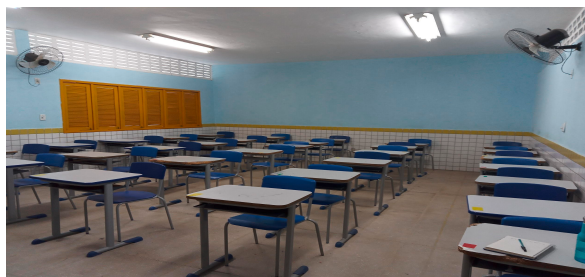
As mesas não são acessíveis, pois apresentam largura do tampo de 0,60m e largura livre sob o tampo de, aproximadamente, 0,50m, a altura livre abaixo do tampo é de 0,52m e a altura total da mesa é de 0,77m. A largura mínima admissível do tampo é de 0,90m, a largura livre sob o tampo deve ser de, no mínimo, 0,80m, a altura livre mínima abaixo da superfície do tampo deve ser de 0,73m e a altura total da mesa deve ser entre 0,75m e 0,85m (dimensões definidas pelo MR). Logo, apenas a dimensão da altura total da mesa atende ao estabelecido pela Norma. A largura do espaço lateral entre as mesas é de, aproximadamente, 0,83m. Essa largura impossibilita a manobra de cadeira de rodas entre as mesas. As cadeiras são padronizadas e não há assento para pessoas obesas. Um assento para obeso deve possuir as seguintes dimensões, de acordo com a NBR 9050 [5]: profundidade do assento entre 0,47m e 0,51m, largura mínima do assento igual a 0,75m e altura do assento entre 0,41m e 0,45m. As medidas registradas dos assentos das cadeiras da sala de aula foram 0,43m de profundidade, 0,40m de largura e 0,45m de altura. A Figura 7 mostra uma das salas de aula da escola.

Figura 7. Sala de aula, com mesas e cadeiras. (Autoria própria)

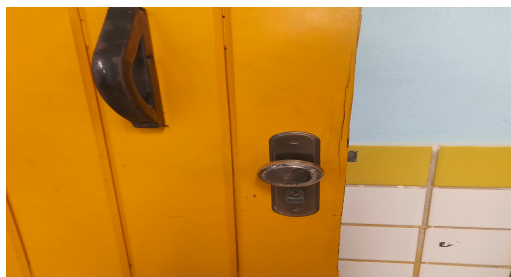
As portas apresentam largura de 0,88m, permitindo passagem de cadeira de rodas. As alturas das maçanetas das portas são adequadas, medindo 1,06m (A NBR 9050 indica alturas entre 0,80m e 1,10m), mas algumas possuem formato circular (Figura 8), o que exige rotação do punho. A norma recomenda que as maçanetas sejam, preferencialmente, do tipo alavanca, que podem ser acionadas com o dorso da mão. A maioria das maçanetas é do tipo alavanca, mas não possuem o comprimento mínimo de 0,1m. Os puxadores são do tipo vertical e não estão instalados na altura correta (que deve ser igual a altura da maçaneta, medida da metade da altura do puxador até o piso acabado), além de possuírem medidas de comprimento (0,20m) inferiores à definida pela Norma, que é de 0,30m, no mínimo. Outras medidas como diâmetro (0,03m) e afastamento entre o puxador e a porta (0,04m) são adequadas. Nas salas de aula também não há piso tátil, nem sinalizações próximas às portas das salas, indicando tratar-se de salas de aula.

Figura 8. Puxador vertical instalado inadequadamente e maçaneta circular. (Autoria própria)

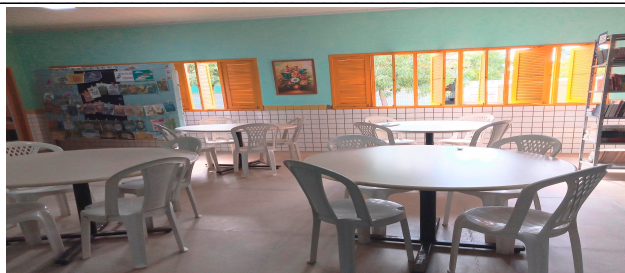
As mesas e cadeiras da biblioteca são mostradas na Figura 13. As cadeiras são de plástico e não há cadeiras para obesos. As medidas dos assentos das cadeiras foram: 0,44m de altura, 0,38m de profundidade e 0,40m de largura. As medidas das mesas atendem ao que é definido pela NBR 9050. O espaço entre as mesas da biblioteca não permite deslocamento e manobra de cadeira de rodas, pois as mesas estão distanciadas a menos de 0,80m entre si. Há serviço de apoio para pessoas com deficiência ou mobilidade reduzida. Não há textos em Braille, mas na sala do Atendimento Educacional Especializado (AEE) há alguns livros com texto em Braille. As estantes possuem 0,94 m de comprimento e 0,41 m de largura, a altura das estantes é de 1,98m. A largura entre estantes é de 0,85m, o que possibilita aproximação lateral de cadeira de rodas. Há serviço de apoio para pessoas com deficiência nos três turnos de funcionamento da escola.

Figura 13. Mesas e cadeiras da biblioteca. (Autoria própria)

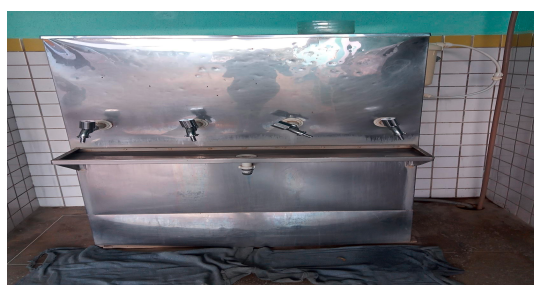
Os dois bebedouros da escola (Figura 14) são de bica, mas não são do tipo jato inclinado e possuem apenas uma altura de bica, igual a 0,75m. A profundidade é de 0,62m e a altura da torneira é de 0,96m. A altura e a profundidade livre abaixo da bica permitem aproximação frontal de cadeira de rodas. O acionamento da torneira se dá por torção, não podendo ser acionado pelo dorso da mão. Isso pode dificultar o uso por pessoas com limitação de movimentação manual.

Figura 14. Bebedouro. (Autoria própria)

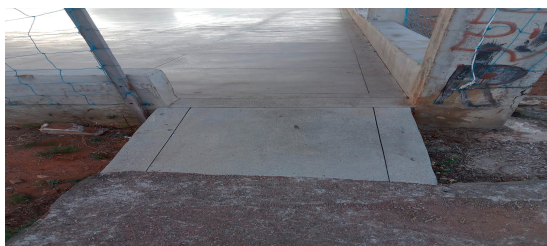
A entrada da quadra (Figura 15) possui largura de 0,98m, o que dificulta a entrada de cadeira de rodas do tipo cambadas. A altura da rampa é de 0,16m e o comprimento igual a 0,85m. Usando a Equação 1, obtém-se uma inclinação de 18,82%, muito acima da inclinação máxima permitida. Já a rampa da saída da escola para a quadra (Figura 16), possui altura de 0,70m e comprimento de 3,15m, resultando em uma inclinação de 22,22%, ainda maior que a inclinação da rampa citada anteriormente. As rampas que dão acesso à quadra não possuem inclinação, piso e sinalização adequados. A interligação entre a escola e a quadra tem 1,50m de largura e não se encontra em boas condições, apresentando alguns buracos, como é possível observar na Figura 17. A quadra não possui arquibancadas, não há espaço reservado para cadeira de rodas, como é mostrado na Figura 18.

Figura 15. Rampa da entrada da quadra. (Autoria própria)

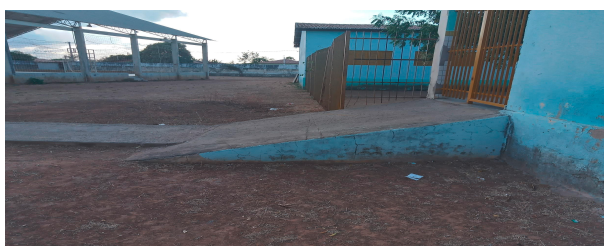
Figura 16. Rampa da saída da escola para a quadra. (Autoria própria)

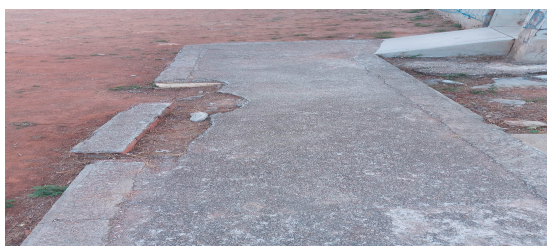
Figura 17. Passagem que interliga a escola à quadra. (Autoria própria)

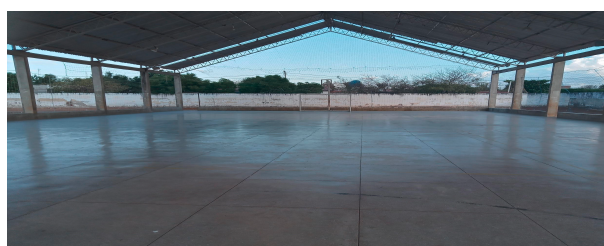
Figura 18. Quadra de esportes. (Autoria própria)

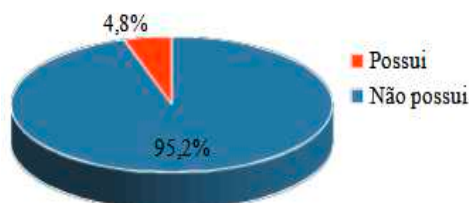
O Gráfico 1 apresenta a porcentagem de alunos que responderam possuir alguma deficiência física ou mobilidade reduzida e a porcentagem dos que responderam não possuir deficiência física ou mobilidade reduzida. Das 104 respostas obtidas, 5 afirmaram que são pessoas com deficiência física ou possuem mobilidade reduzida. As respostas sobre a especificação do tipo de deficiência ou limitação física foram: Sobrepeso, gravidez, obesidade, deficiência visual e deficiência motora.

Gráfico 1. Porcentagem de alunos com deficiência física ou mobilidade reduzida e porcentagem de alunos sem deficiência física ou mobilidade reduzida. (Autoria própria)
