CURSO DE ENGENHARIA CIVIL

**ANÁLISE COMPARATIVA DA AVALIAÇÃO FUNCIONAL DOS PAVIMENTOS DA  
UNIVERSIDADE FEDERAL RURAL DO SEMI-ÁRIDO – *CAMPUS* MOSSORÓ**

Monografia apresentada à Universidade Federal Rural do Semi-Árido como requisito para obtenção do título de Bacharel em Engenharia Civil.

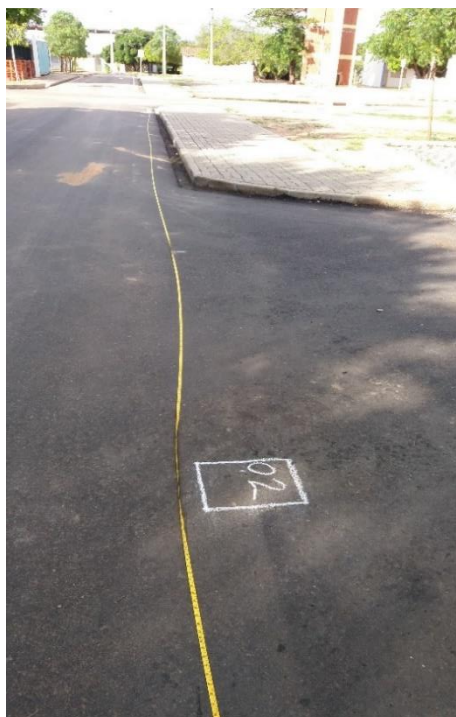
Figura 8 - Demarcação de estação na superfície de avaliação.

A avaliação das vias pelo método do IGG foi realizada no dia 24 de fevereiro de 2019. Cada sub-trecho homogêneo foi avaliado conforme a norma DNIT 006/2003 – PRO. Foi tomado como referência o início de cada rua para distribuição das estações. Todas as vias ensaiadas eram de pista simples, então as estações foram demarcadas alternando-se de faixa a cada 20m em relação ao eixo da pista de rolamento, como preconiza a norma. A Figura 8 apresenta a demarcação de uma dessas estações.

Ao todo, foram demarcadas 31 estações, proporcionalmente distribuídas entre os trechos (Leste (novo): 5 estações; Leste (antigo): 14 estações e, Oeste: 12 estações).
