UNIVERSIDADE FEDERAL RURAL DO SEMI-ÁRIDO  
PRÓ-REITORIA DE GRADUAÇÃO  
DEPARTAMENTO DE ENGENHARIA E CIÊNCIAS AMBIENTAIS  
CURSO DE ENGENHARIA CIVIL

**MÉTODOS DE AVALIAÇÃO ESTRUTURAL NÃO DESTRUTIVOS**

Monografia apresentada à Universidade Federal Rural do Semi-Árido como requisito para obtenção do título de Bacharel em Engenharia Civil.

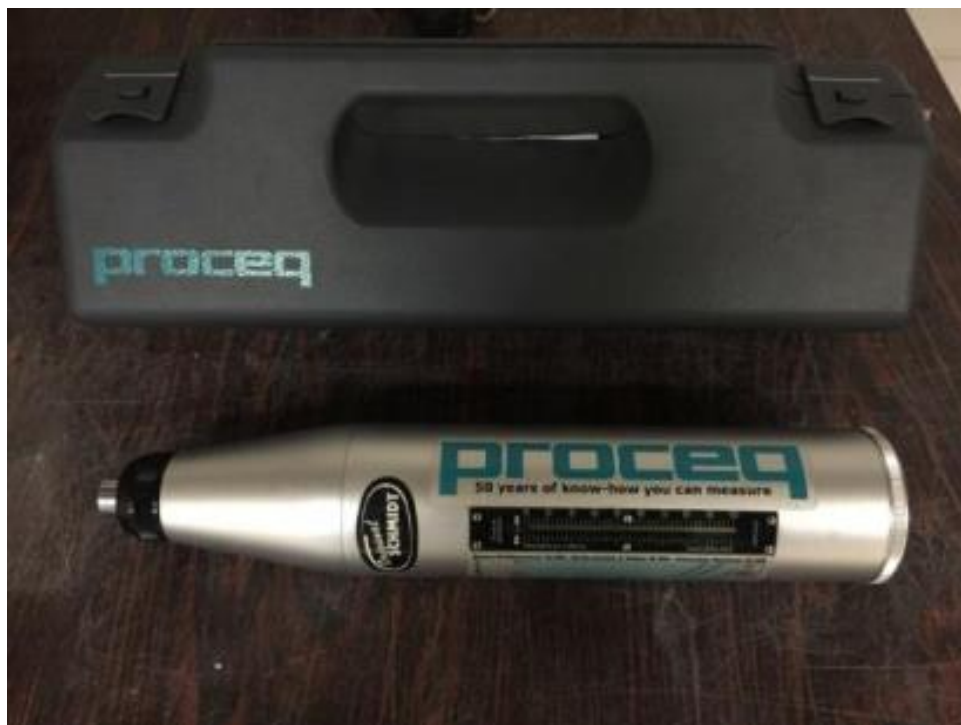
Figura 2 - Esclerômetro de Schmidt.

Para o funcionamento, o operador comprime o esclerômetro contra a peça de concreto, tensionando a mola em seu interior, que, após liberada, causará um impacto na superfície da peça, onde parte da energia será transmitida para o concreto, e outra parcela retorna para o sistema massa-mola, o que causa um repique no equipamento (VIEIRA, 2021). O concreto absorve mais energia, conforme menor for sua dureza, ou seja, quanto maior a dureza do concreto, mais energia retornará ao sistema, acarretando em maiores repiques. Os valores de repique serão utilizados para a determinação matemática do índice esclerométrico. A Figura 2 mostra o esclerômetro de Schmidt da empresa Proceq®, e a Figura 3 apresenta outro modelo de esclerômetro posicionado contra a superfície de uma estrutura no momento do ensaio (MARVILAR et al., 2019).

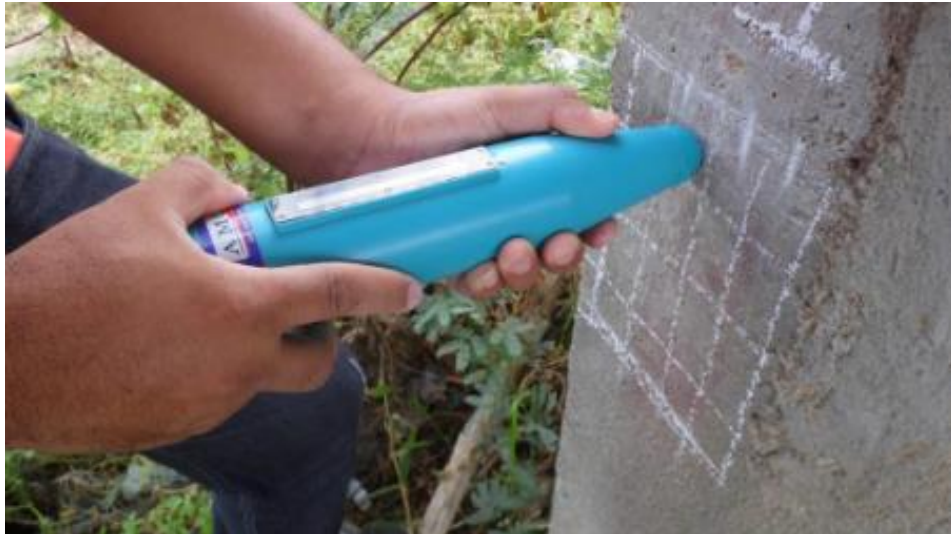
Figura 3 - Esclerômetro de Schmidt em posição de ensaio.

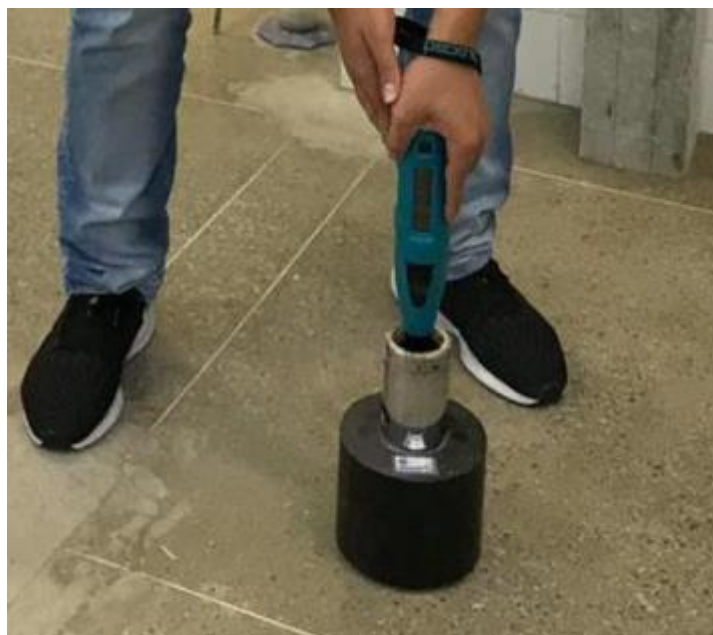
Figura 5 - Calibração do esclerômetro na bigorna.

De acordo com Fontana (2015), é necessário que o esclerômetro seja calibrado para que o ensaio tenha uma acurácia melhor, ou seja, os resultados tenham o máximo de precisão. Normalmente o equipamento de reflexão é calibrado na bigorna (Figura 5), onde, por meio da leitura de dez golpes é obtido um índice esclerométrico que será utilizado para corrigir o índice exibido no esclerômetro. A Equação (2) mostra o coeficiente de correlação entre o índice de impacto e o índice esclerométrico. A Equação (3) mostra a obtenção do índice esclerométrico efetivo a partir do coeficiente calculado e da média dos índices esclerométricos.

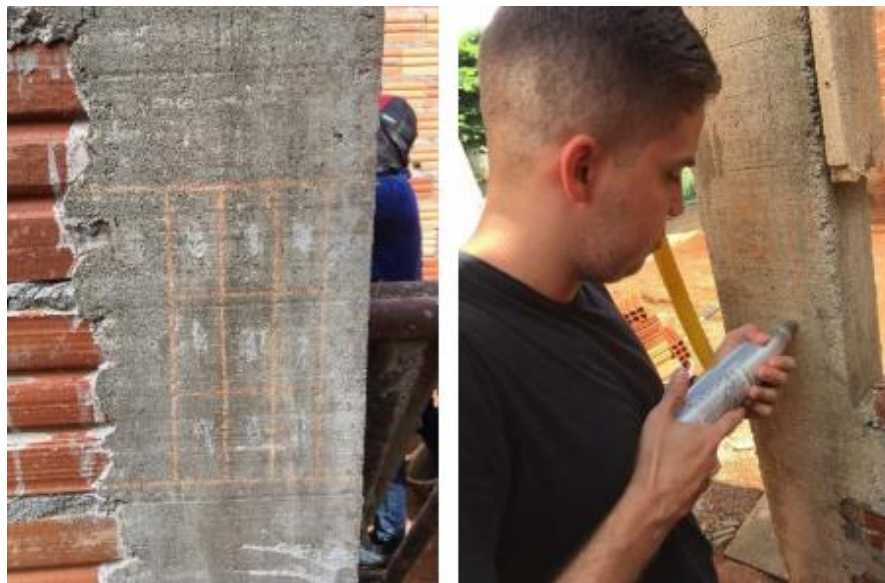
Figura 8 - Ensaio de esclerometria realizado em pilar.

Morais Filho e Borges (2019) realizaram um estudo no qual um pilar de uma obra (Figura 8) foi submetido a dois tipos de ensaios: ensaio de compressão axial (método destrutivo) e ensaio de esclerometria (método não destrutivo). Por meio dos resultados obtidos após a aplicação de cada método, concluiu-se que, em comparação com a esclerometria, o ensaio de compressão axial apresentou resultados inferiores em relação à resistência à compressão, com o decorrer da idade de rompimento do concreto.

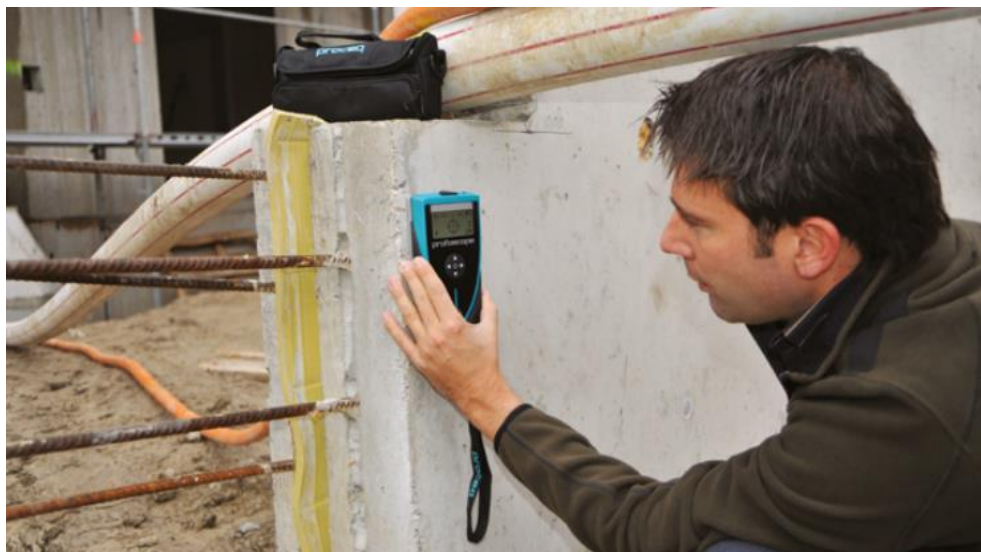
Figura 10 - Operador manuseando o pacômetro.

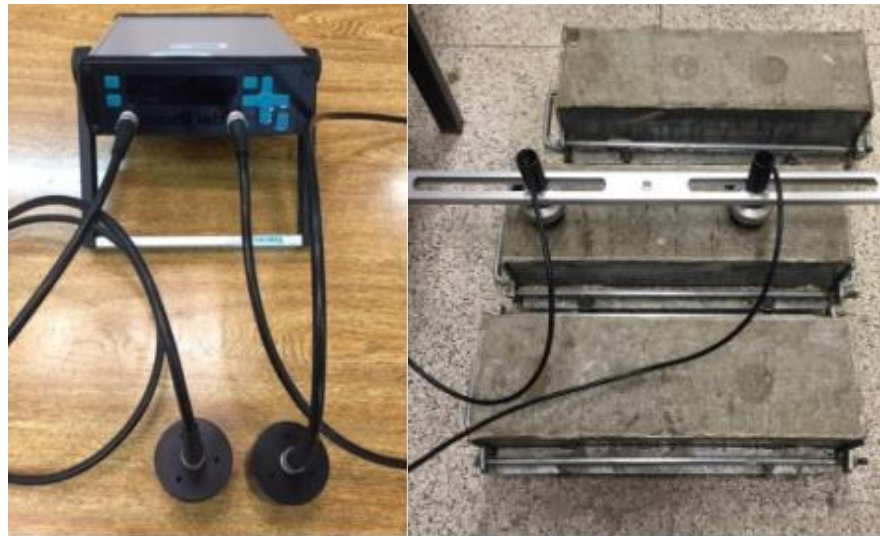
Figura 11 - a) Equipamento de ultrassom. b) Equipamento durante o uso.

Além da norma brasileira, o ensaio de ultrassom também é regulamentado pelas normas inglesas ASTM C597-09 e BS 1881: Part 203-86. A Figura 11 apresenta um aparelho de ultrassom do modelo PunditLab<sup>+</sup> da Proceq®.

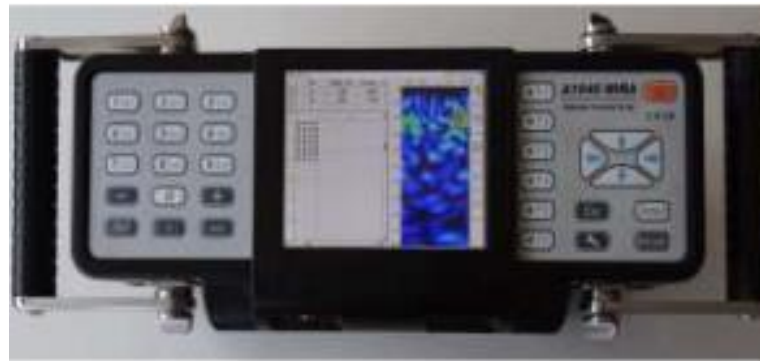
Figura 15 - Tomógrafo A1040 - MIRA®

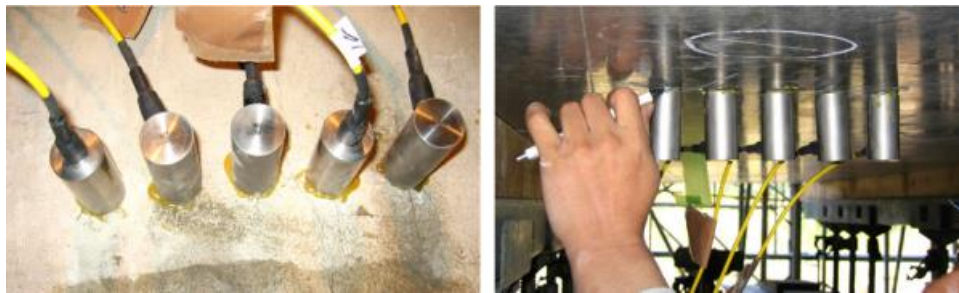
Figura 16 - Aplicação de tomografia ultrassônica em uma viga de concreto armado.

Aggelis e Shiotani (2007) realizaram uma análise por meio de uma tomografia ultrassônica em uma viga de concreto armado que apresentava uma fissura. Utilizando o princípio de propagação de ondas ultrassônicas, foram posicionados cinco transdutores na superfície da viga estudada, tanto em sua parte superior, quanto inferior. Os resultados dos tomogramas permitiram a identificação de uma fissura transversal na viga estudada. A Figura 16 mostra a aplicação da técnica na superfície da viga.

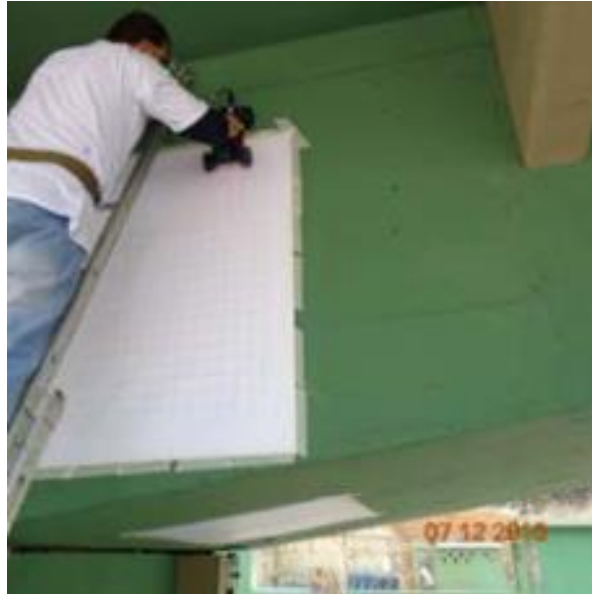
Figura 22 – Aplicação do GPR em viaduto.

Galli, Guirardi e Bressan (2014) mostraram o uso do GPR para a localização de vergalhões em um viaduto por meio da reflexão de ondas do radar. Uma antena dipolar foi posicionada e deslocada sobre a superfície da estrutura, transmitindo pequenos pulsos de onda

eletromagnéticas que se propagam no material e são refletidas no concreto e nos vergalhões. A Figura 22 apresenta o trabalho realizado sobre a superfície lateral da estrutura.

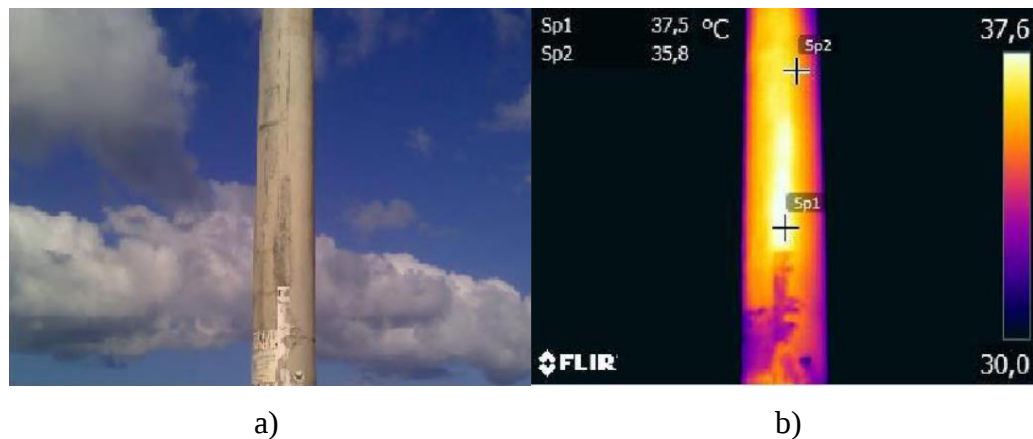
Figura 26 - Poste a) com corrosão de armaduras; b) termograma indicando a presença de corrosão pela diferença de temperaturas.

Dessa forma, foi possível verificar a presença de corrosão nos postes de concreto armado estudados, e que o ensaio mostrou que a temperatura estava mais elevada nos locais onde existiam trincas, o que indicou a possibilidade de haver corrosão das armaduras (MENEZES; PÓVOAS; VIÉGAS, 2022). A Figura 26 mostra um dos postes que apresentava

corrosão e que, nesses casos, a diferença de temperatura foi ainda mais evidente; a região que apresentou corrosão das armaduras pode ser visualizada no termograma referente à mesma estrutura.

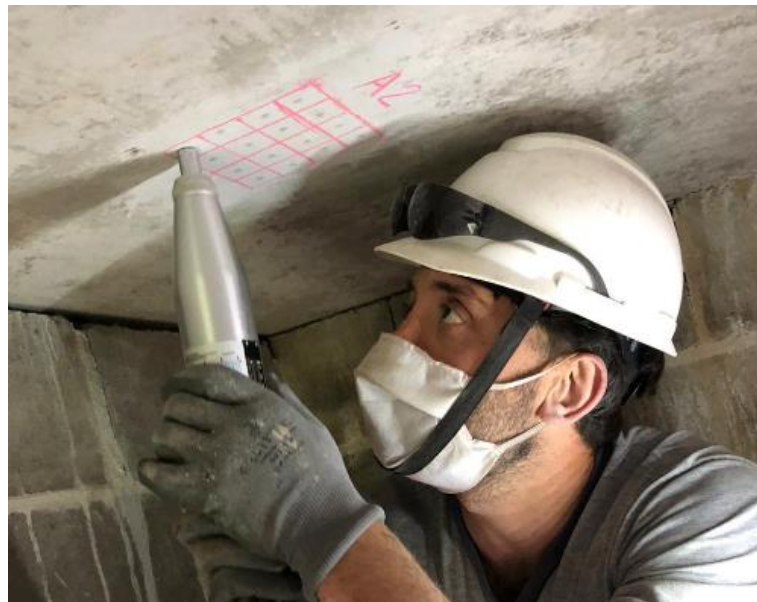
Figura 30 - Ensaio de esclerometria na face inferior de uma laje
