**UNIVERSIDADE FEDERAL RURAL DO SEMI-ÁRIDO**  
**CENTRO DE ENGENHARIAS**  
**ENGENHARIA CIVIL**

**AVALIAÇÃO PÓS-OCUPAÇÃO DAS INSTALAÇÕES DE PROTEÇÃO CONTRA  
INCÊNDIO E PÂNICO DE UMA INSTITUIÇÃO DE ENSINO SUPERIOR EM  
MOSSORÓ - RN**

Trabalho final de graduação apresentado à  
Universidade Federal Rural do Semi-árido –  
UFERSA, para obtenção do título de Bacharel em  
Engenharia Civil.

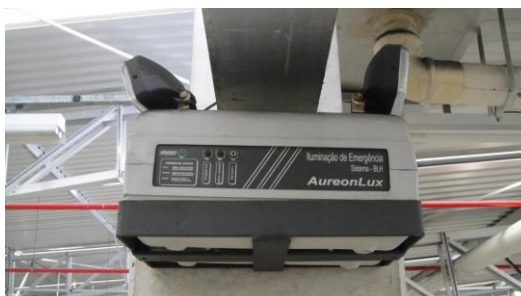
Figura 6 - Bloco autônomo do sistema de iluminação de emergência

O sistema de iluminação de emergência é composto por equipamentos e componentes que são acionados automaticamente e tem o objetivo de substituir a iluminação artificial e iluminar de forma suficiente e adequada em um tempo mínimo de funcionamento, a fim de garantir a saída dos ocupantes de forma ágil e segura (BRENTANO, 2015). Na Figura 6 pode ser visto um bloco autônomo de iluminação de emergência.

Segundo o mesmo autor, o projeto de iluminação de emergência deve conter uma distribuição adequadas de luminárias em ambientes e rotas de fuga, a fim de garantir a iluminação mínima e o reconhecimento de obstáculos no caminho para a circulação das pessoas em um tempo mínimo.

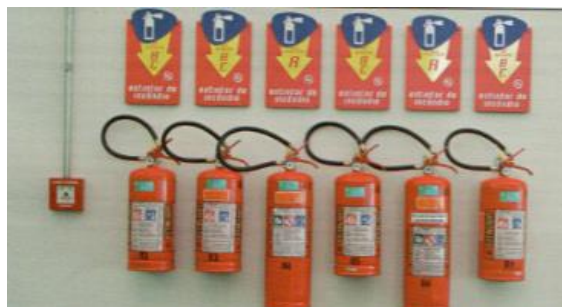
Figura 7 - Extintores de incêndio

contra incêndio. Ele é portátil ou sobre rodas e é acionado manualmente sobre o foco do incêndio (BRENTANO, 2015). A Figura 7 mostra modelos de extintores.

De acordo com o mesmo autor, o sucesso da extinção do fogo através do extintor de incêndio depende do fogo ser descoberto no seu início, das distribuições, localizações, de acordo com a legislação nas edificações, do uso correto do tipo de agente extintor para a determinada classe de incêndio, de o combate ser feito por uma pessoa capacitada para entrar em ação e ainda possuir uma manutenção periódica dos equipamentos.

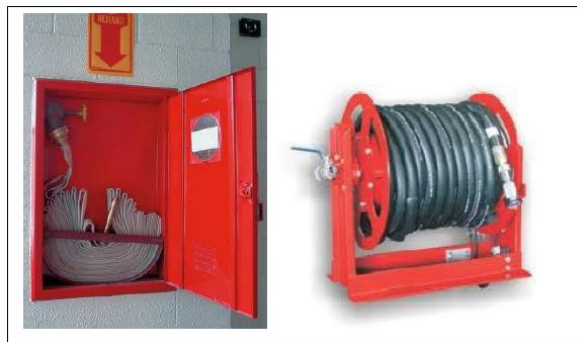
Figura 8 - Sistema de proteção por hidrante e mangotinhos

Os sistemas de hidrantes e magotinhos são sistemas hidráulicos fixados na edificação, formado por um conjunto de canalizações, abrigos, tomadas de incêndio, com uma ou duas saídas de água, mangueiras de incêndio, válvulas de bloqueio, esguicho, dentre outros equipamentos (BENTRANO, 2016). A Figura 8 apresenta parte do sistema de hidrantes.

Ainda conforme Bentrano (2016), para a utilização do sistema, é necessária a operação manual, com isso, os ocupantes, devem saber utilizar, para que em ocorrência de um sinistro, o sistema funcione de forma eficiente.

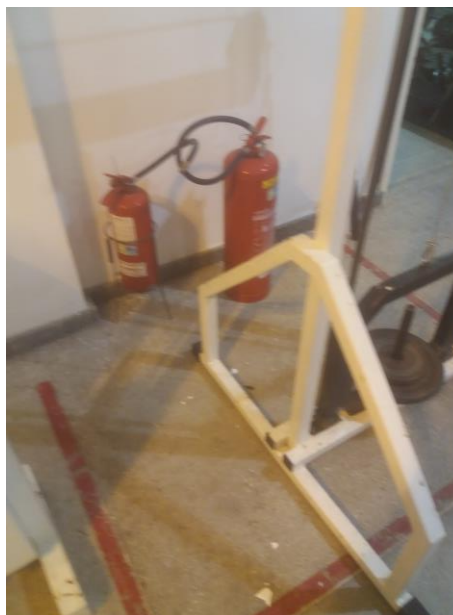
Figura 10 - Extintores de incêndio da garagem

Já no almoxarifado e na garagem, apesar de alguns extintores estarem dentro do prazo de validade, eles estão em estado precário de manutenção e posicionados diretamente no chão, o que não é permitido por norma. Além disso, apenas na garagem, existem diversos objetos obstruindo os locais dos extintores. A Figura 10 mostra alguns extintores situados na garagem com objetos obstruindo o local reservado para os mesmos.

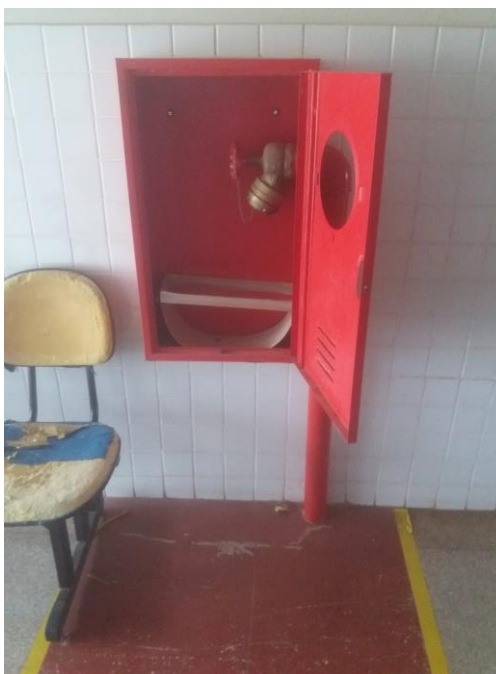
Figura 11 - Hidrante do laboratório de engenharia de energia e mecânica

No bloco administrativo e no prédio de sala de aula, cada abrigo possuía uma mangueira de 15 metros. No bloco de professores e bloco de salas cada caixa possui duas mangueiras de 15 metros. No bloco de engenharia elétrica e mecânica apenas um dos abrigos possuem duas mangueiras de 15 metros e o outro não possui conexões, mangueiras ou esguichos, assim como os do bloco do almoxarifado e garagem. Há a falta de esguicho também em um hidrante de parede do bloco administrativo e em um no bloco de salas de aula. A Figura 11 apresenta um dos hidrantes do laboratório de engenharia de energia e mecânica com sistema totalmente inoperante.

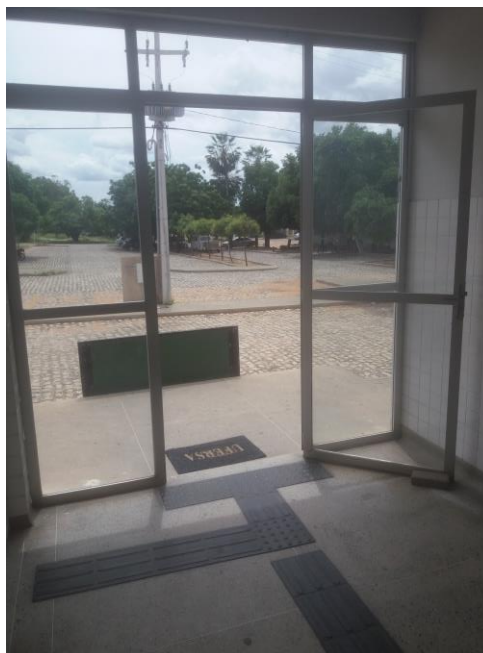
Figura 12 - Porta de saída de emergência do bloco central de aulas V

sentido de abertura das saídas abrem ao contrário do sentido do fluxo. A Figura 12 apresenta a saída de emergência do bloco central de aulas V com sentido de abertura incorreto.
