**INCIDÊNCIAS DE MANIFESTAÇÕES PATOLÓGICAS EM ESCOLAS  
PÚBLICAS DO MUNICÍPIO DE CARAÚBAS - RN**

Monografia apresentada a Universidade Federal Rural do Semi-Árido como requisito para obtenção do título de Bacharel em Ciência e Tecnologia.

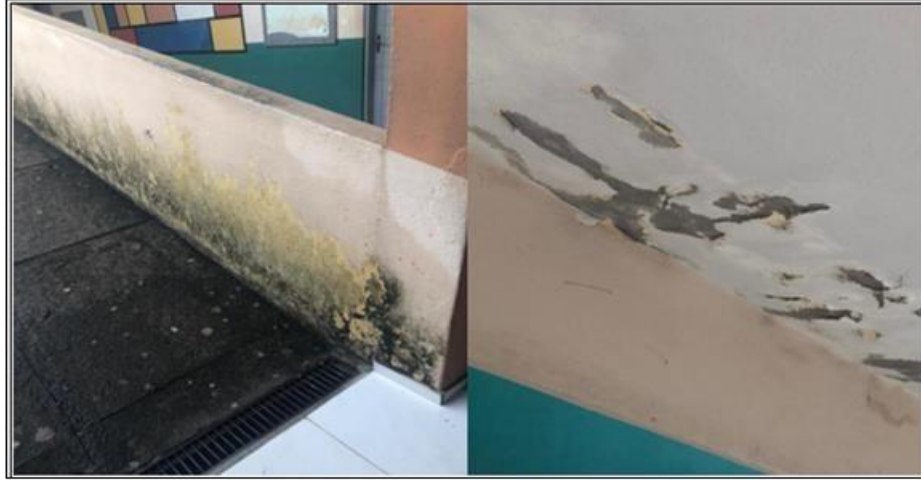
Na visita da Escola Municipal Josué de Oliveira, de ensino fundamental II, localizada na zona urbana do município de Caraúbas, foi possível detectar manifestações patológicas bem exteriorizadas no recinto escolar. No qual, a umidade foi a mais presente devido ser ascendente por capilaridade, seguida de deslocamento em pinturas e revestimento argamassado, descascamento da pintura, e manchas de infiltração. Nas Figuras 4 e 5 é possível identificar a presença iminente de manifestações, comprometendo toda sua estética.

Figura 4 – Manchas de infiltrações com acúmulo de lodo e Desplacamento de pintura erevestimento argamassado no teto EMJO – Caraúbas-RN.

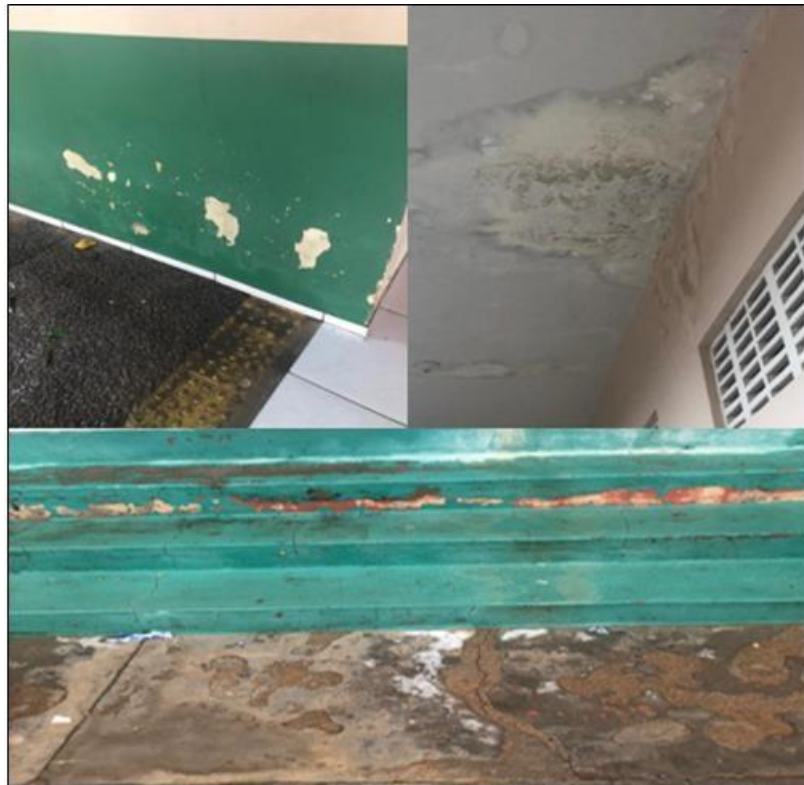
Figura 5 - Desplacamento de pintura em parede; manchas de infiltração; fissuras e trincas em escada e piso na EMJO, Caraúbas-RN.

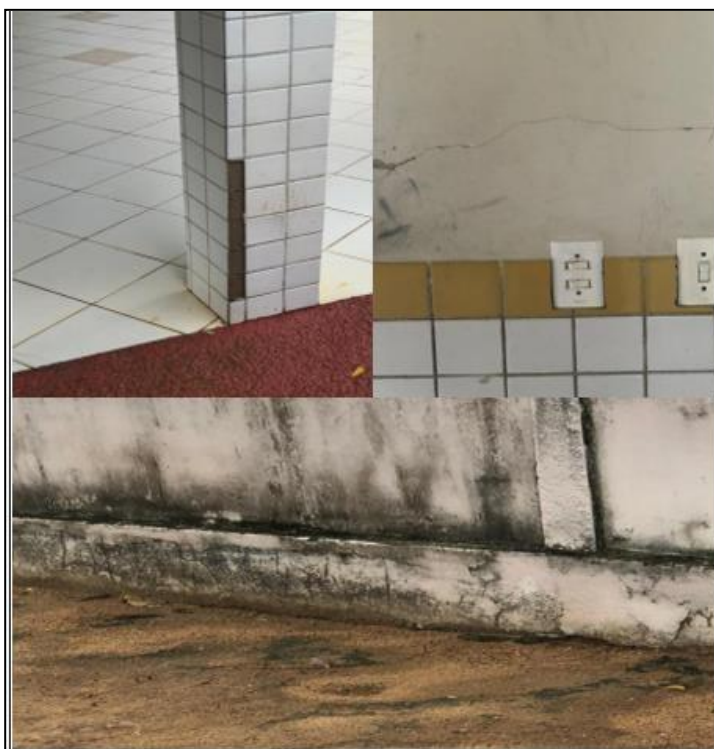
A Escola Leônia Gurgel de ensino fundamental II, localizada na zona urbana do município de Caraúbas, trata-se de umas das mais novas escolas dentre as estudadas, construída há 14 anos, e segundo a gestora a instituição está sempre passando por reparos, devido ao surgimento das manifestações patológicas. Ao visitar a escola foi possível encontrar poucas manifestações. Sendo elas: deslocamento de revestimento cerâmico, fissuras, trincas, e manchas de infiltrações, como identificados na Figura 6.

Figura 6 - Deslocamento em revestimento cerâmico; fissuras na parede; Manchas de infiltração na EMLGFA, Caraúbas -RN.

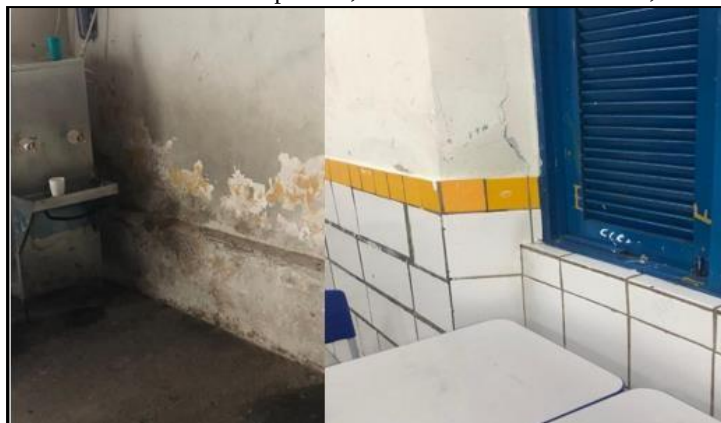
A Escola Estadual Antônio Carlos de ensino fundamental II, zona urbana do município de Caraúbas é a mais antiga da cidade no qual o gestor comentou que a escola não recebia recursos há muito tempo, e era impossível está realizando reparos regularmente; o que confirmou a quantidade de manifestações patológicas que foram encontradas nesta instituição de ensino. Dentre elas: descascamento de pinturas, manchas de infiltração e bolor, fissuras e trincas, e deslocamento de revestimento cerâmico, demonstrado nas Figuras 7 e 8.

Figura 7 - Descascamento de pintura; trincas e fissuras na EEAC, Caraúbas-RN.

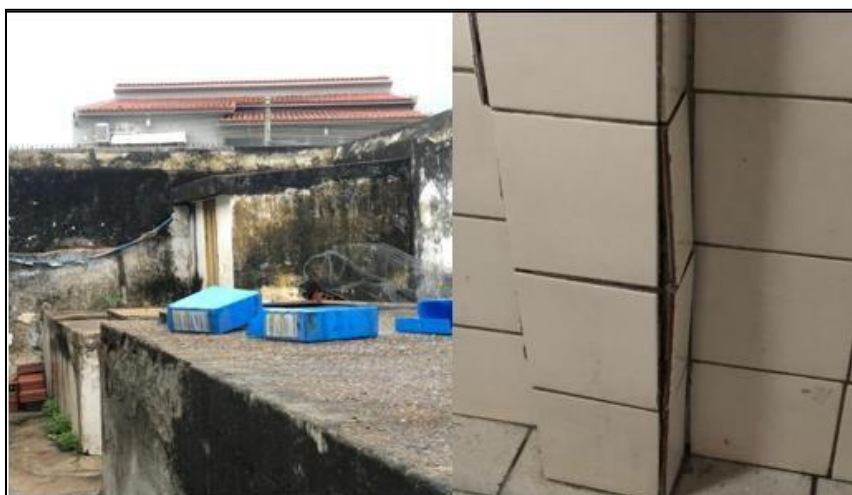
Figura 8 - Manchas de infiltração e bolor; Deslocamento cerâmico na EEAC, Caraúbas-RN.

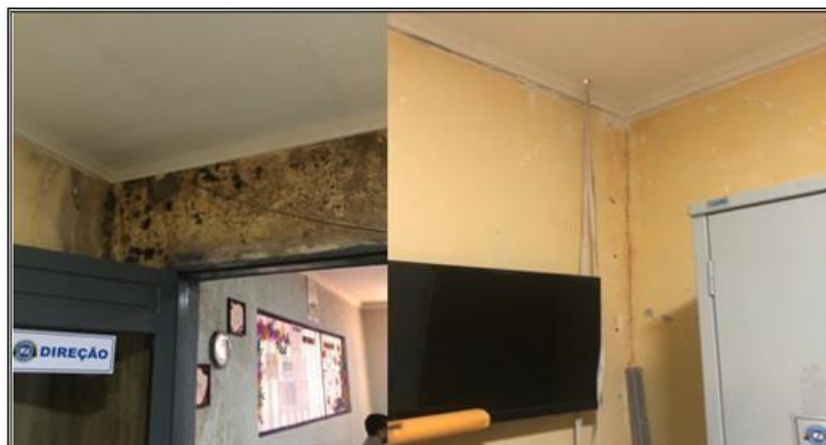
A Escola Estadual Sebastião Gurgel de ensino médio, localizada na zona urbana do município de Caraúbas, possui revestimento cerâmico a meia parede em todas as salas e segundo o gestor a escola não recebe nenhum tipo de reparo há algum tempo, a não ser uma pintura, que em muitas das vezes, os próprios funcionários custeiam o pagamento. Diante disso foram encontradas algumas manifestações patológicas como: manchas e bolor, fissuras e trincas, manchas de infiltração e descascamento da pintura, que estão apresentadas nas Figuras 9 e 10.

Figura 9 - Manchas e bolor; Fissuras e trincas na EESG, Caraúbas-RN

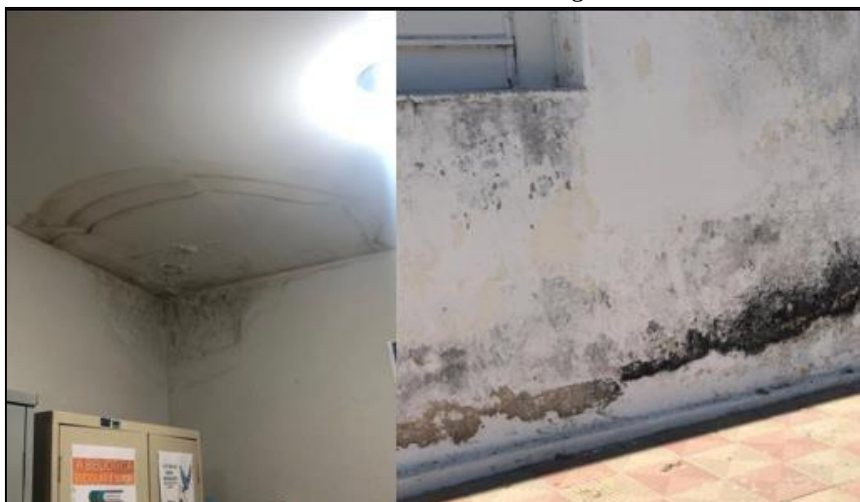
Figura 10 - Manchas de infiltração; deslocamento de pintura na Escola Estadual Sebastião Gurgel, Caraúbas-RN

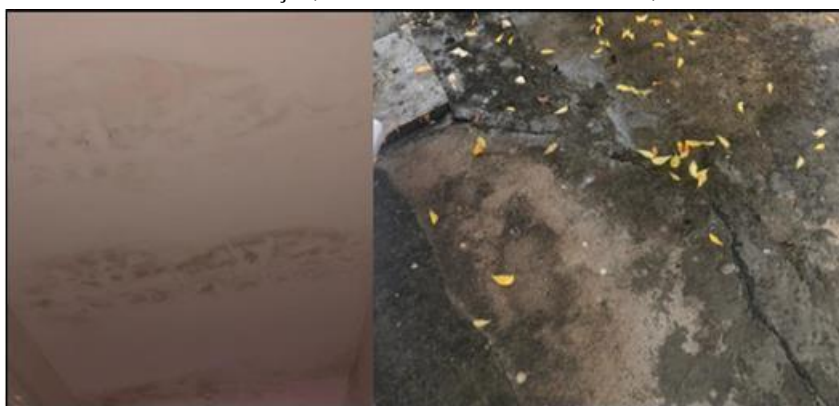
Na Escola Estadual Professor Lourenço Gurgel de Oliveira – EEPLGO de ensino médio, localizada na zona urbana do município de Caraúbas, foi possível detectar algumas manifestações patológicas. A escola também possui revestimento cerâmico a meia parede em todas as salas. Segundo o gestor, a escola passa por reparos anualmente, mas ressaltou que eram por reparos simples como pintura, e acrescentou que no período de chuva a Escola sofre bastante com infiltrações por toda parte. As principais manifestações encontradas foram: manchas de infiltração, fissuras e trincas, deslocamento cerâmico, descascamento de pintura e manchas de bolor, Figuras 11 e 12.

Figura 11 - Manchas de infiltração; Fissuras e trincas na EEPLGO, Caraúbas-RN.

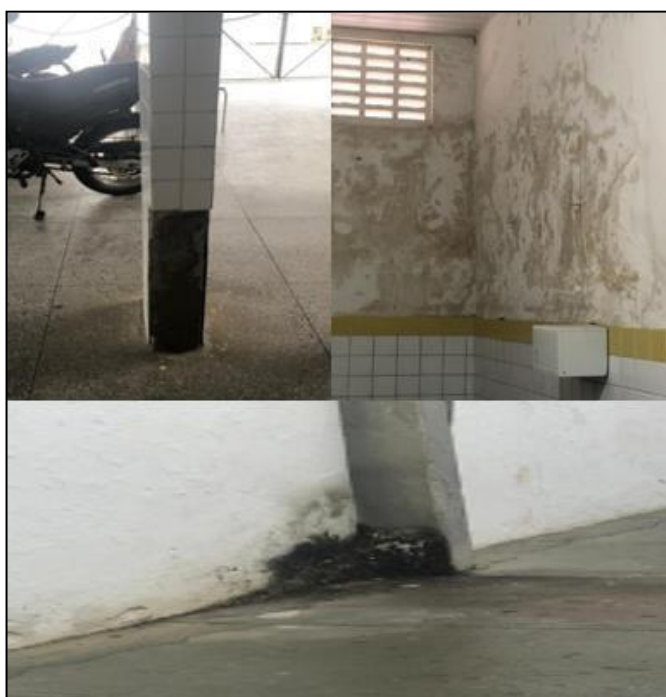
Figura 12 - Deslocamento cerâmico; Descascamento de pintura; Bolor na EEPLGO, Caraúbas-RN.

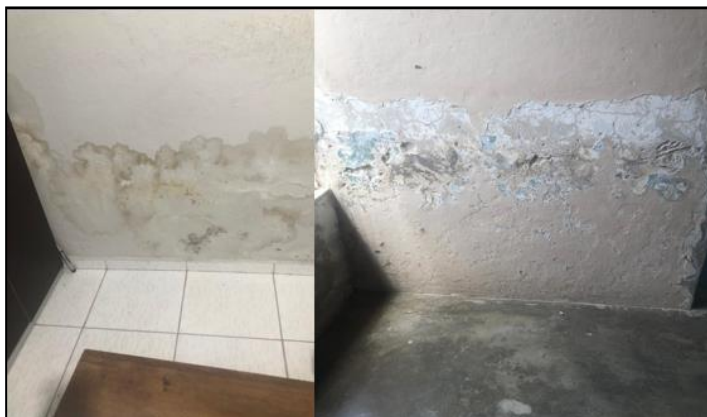
tais como: manchas de infiltração, descascamento de pintura, deslocamento da pintura, manchas de mofo, e fissuras no piso, Figuras 13 e 14.

Figura 13 - Manchas de infiltração; descascamento de pintura na Escola Gregório de Batistade Moraes, Caraúbas-RN.

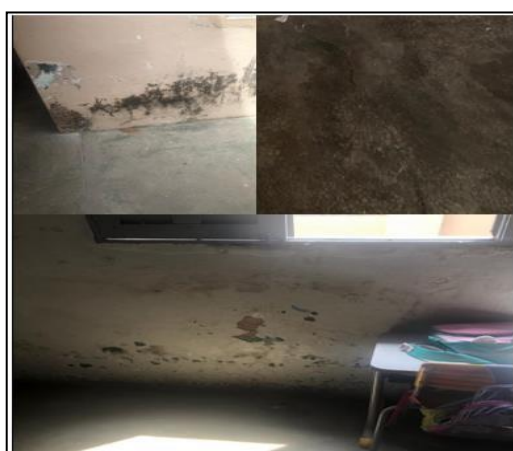
Figura 14 - Manchas de mofo; fissuras; deslocamento da tinta na Escola Gregório de Batistade Moraes, Caraúbas-RN.

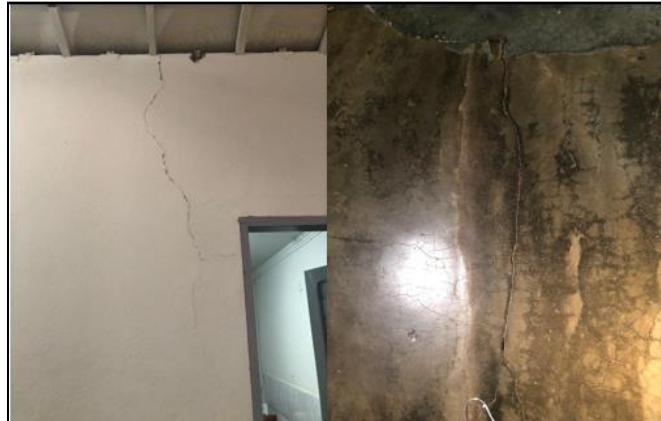
fissuras tanto na parede como no piso, manchas de infiltrações, deslocamento de pintura, conforme visto nas Figuras 15 e 16.

Figura 15 - Fissuras em parede e piso na Escola Francisco de Paula, zona rural do município de Caraúbas -RN.

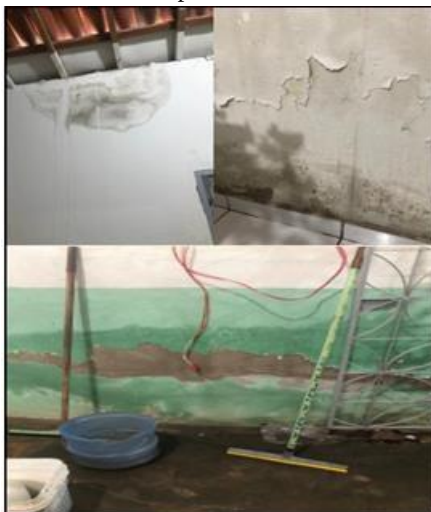
Figura 16 - Manchas de mofo, descascamento e deslocamento de pintura na Escola Francisco de Paula, zona rural do município de Caraúbas -RN.
