**CARACTERIZAÇÃO DA ARGAMASSA DE REVESTIMENTO EXISTENTE NO  
CASARÃO DO BANGUÊ LOCALIZADO NA COMUNIDADE DA LAGOA DO  
PIATÓ NA CIDADE DE ASSÚ/RN: ESTUDO DE CASO**

Monografia apresentada a Universidade  
Federal Rural do Semi-Árido - UFERSA,  
Campus Angicos, para obtenção do título de  
Engenharia Civil.

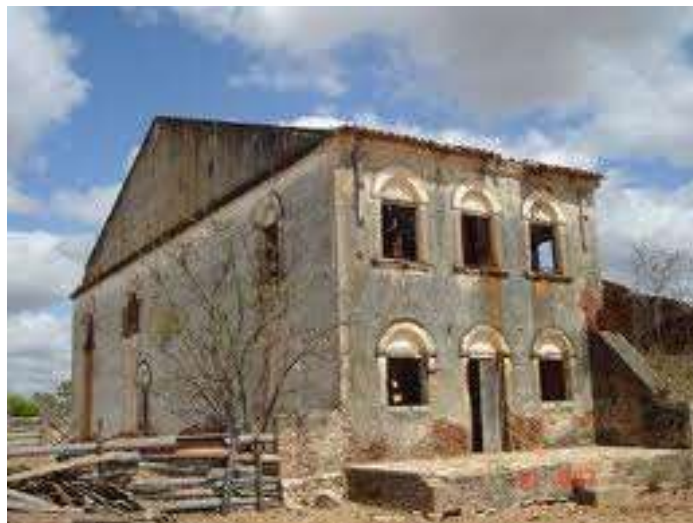
Após a morte de Sinhá e Padre Xanduzinho o casarão de Banguê ficou abandonado (Figura 2) e com o tempo passou a se deteriorar, a vegetação, o sol, vento, a depredação humana e animal tomaram de conta da edificação que acabou não resistindo e hoje se encontra em ruínas. A Figura 3 mostra o casarão nos dias atuais.

**Figura 2** - Casarão começando a se deteriorar após ser abandonado.

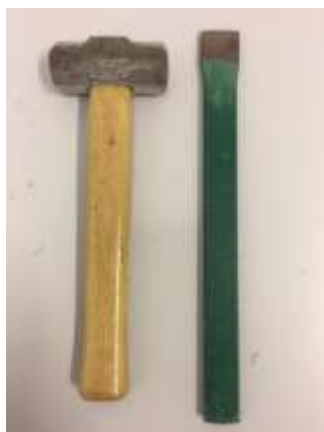
**Figura 8** - Martelo e talhadeira utilizados para extração das amostras.

Na extração das amostras das argamassas, usou-se uma talhadeira e um martelo (Figura 8), e retiraram-se amostras do revestimento interno e externo do casarão. Foram coletadas 11 amostras distribuídas entre: sala, quarto e fachadas. Cada amostra foi extraída a uma altura aproximada de 1,50 m do nível do piso, vale ressaltar que as amostras foram coletadas a essa altura devido que abaixo de 1,20 m é onde surgem os problemas de umidade. Acondicionou-se o material em sacos plásticos (Figura 9) identificados e mantidos em laboratório.

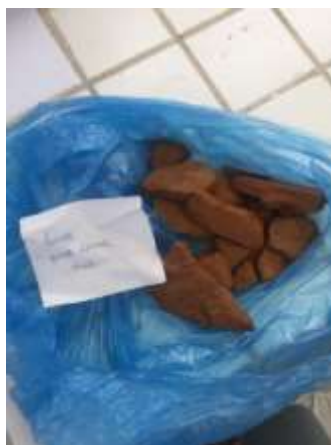
**Figura 9** - Acondicionamento das Amostras em sacos plásticos.

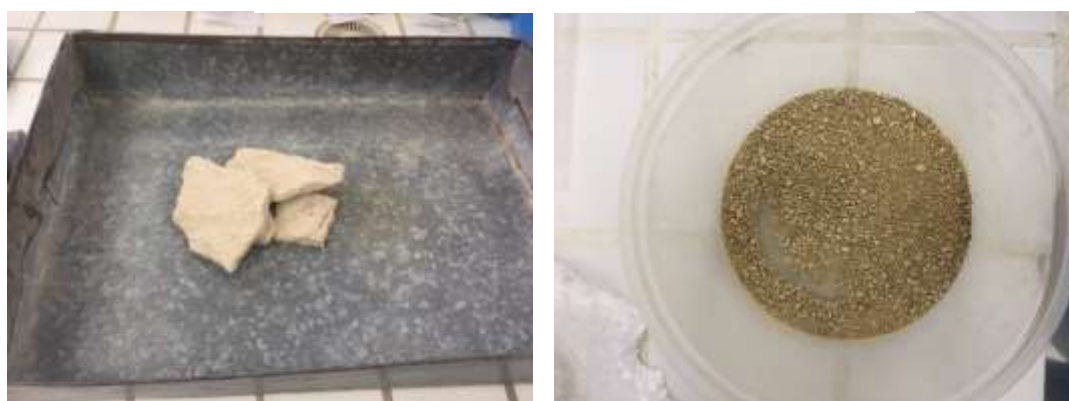
**Figura 10** - Limpeza e degradação da amostra.

Primeiramente o material recolhido foi acondicionado e identificado, em seguida foi retirado todo fragmento de tinta presente na amostra. Depois de realizada a limpeza uma parte da amostra foi desagregada, como mostra a Figura 10, cuidadosamente com o auxílio de um martelo de borracha. Logo em seguida as amostras foram levadas a estufa onde passaram 24 horas a uma temperatura de 100 °C (Figura 11).

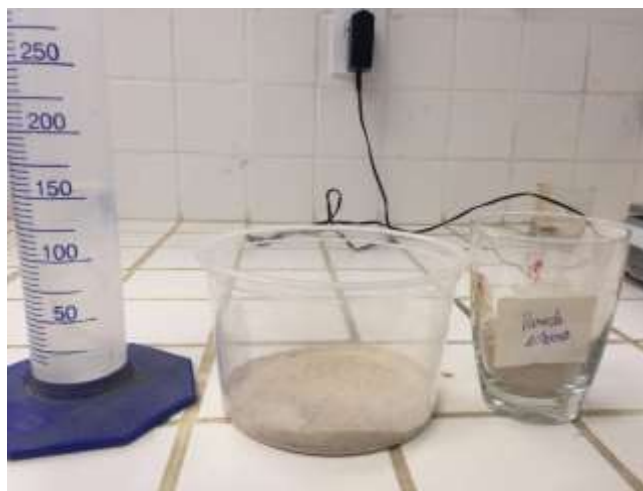
**Figura 13** - Adição do ácido clorídrico na amostra.

A técnica utilizada neste ensaio foi a de análise por via úmida, pois esta é considerada uma das técnicas mais utilizadas na caracterização química de argamassas antigas e baseia-se em um ataque por um ácido em que se utiliza o ácido clorídrico (HCL), como mostra a Figura 13.

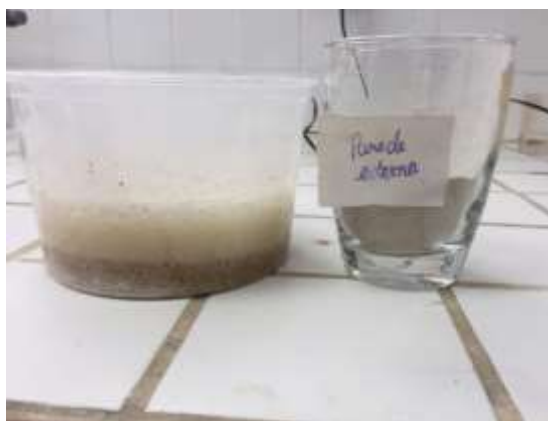
**Figura 14** - Amostra após a adição do HCL.

O objetivo deste ensaio é fazer com que a amostra desagregue de forma a solubilizar os compostos solúveis presentes. Com a solubilização da argamassa formam-se duas fases, uma sólida que corresponde ao material insolúvel (composta pelos agregados) e outra, aquosa, correspondente à dissolução do ligante. A Figura 14 mostra as duas fases formadas depois da adição do ácido.

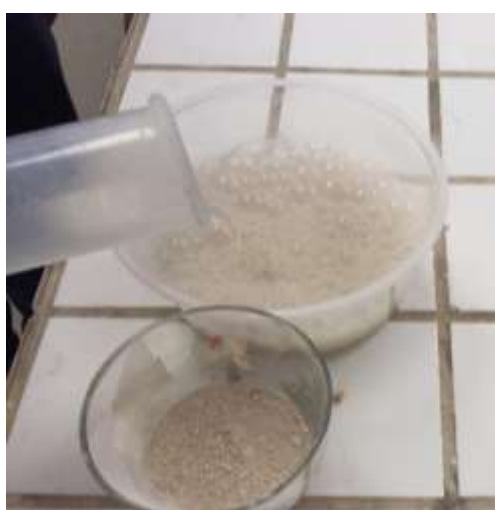
**Figura 15** - Amostra misturado ao HCL.

A adição do ácido clorídrico (Figura 15) tem por finalidade promover uma reação com os carbonatos que estão presentes no ligante (carbonato de cálcio e/ou carbonato de magnésio), enquanto o quartzo e outros materiais não calcários, presentes nos agregados, permanecerão insolúveis. Assim, obtêm-se a separação dos carbonatos (ligante) dos silicatos (agregados), possibilitando a sua quantificação, uma vez que conhecida a massa de agregados na amostra (resíduo sólido), a massa de ligante (à parte dissolvida do ligante) é determinada pela diferença em relação ao total.

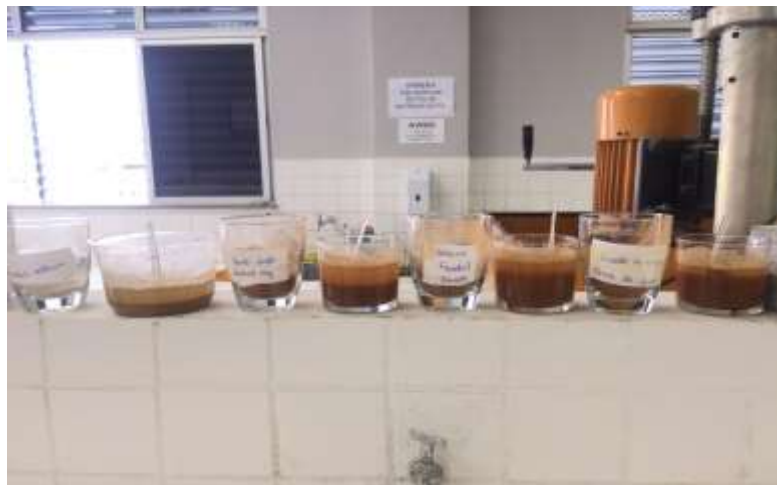
**Figura 16** - Amostras descansando após a adição do HCL.

O procedimento consistiu em pesar 100 g de cada amostra, em seguida elas foram colocadas em um recipiente e adicionada 150 ml de ácido clorídrico (HCL). Em seguida as amostras foram deixadas descansando durante 24 horas. Deu-se por terminado a reação quando não se verificou mais efervescência, sinal de que a reação entre o carbonato de cálcio e o ácido havia se encerrado. A figura 16 mostra as amostras adicionadas ao ácido.

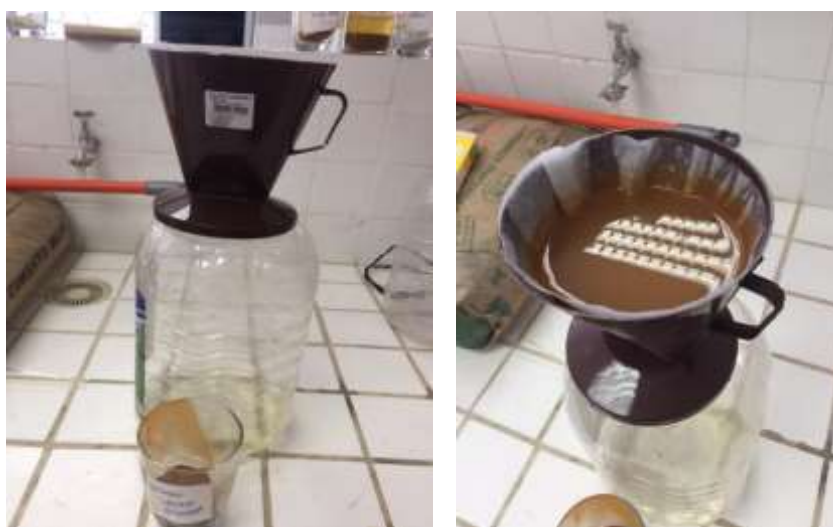
**Figura 17** - Drenagem das amostras.

Terminada a reação as amostras foram colocadas em um filtro de papel para serem drenadas (Figura 17). Na drenagem utilizou-se água destilada para lavagem e retirada do ácido. Depois que todo o líquido foi transferido para um recipiente, os sólidos retidos nos filtros foram pesados e colocados na estufa durante 24 horas a 100 °C para que houvesse a secagem das amostras.

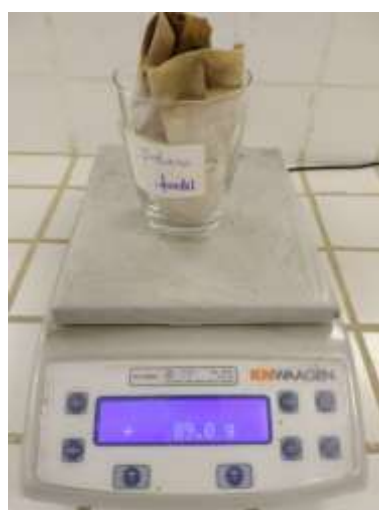
**Figura 19** - Determinação da massa inicial.

O procedimento de ensaio ocorreu da seguinte forma. Após a realização da análise química, as amostras foram levadas a estufa para secagem, onde passaram 24 h. Em seguida as amostras foram retiradas do filtro e determinada a sua massa inicial para dar início ao peneiramento, como mostra a Figura 19.

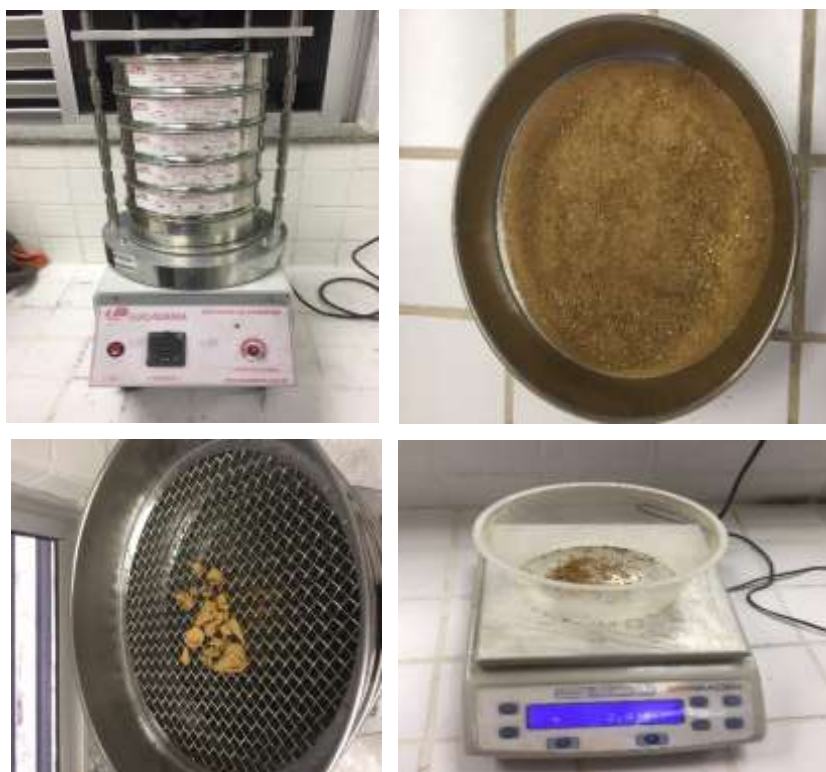
**Figura 20** - Procedimento de ensaio de granulometria.

Para o ensaio foi utilizado um conjunto de peneiras com diferentes aberturas de malhas (Quadro 2) e um agitador mecânico. As peneiras foram dispostas com a abertura de malha em ordem crescente da base para o topo, contendo ainda um fundo de peneiras (Figura 20).

Em seguida, cada amostra foi colocada sobre a peneira superior do conjunto e acionado o agitador mecânico durante 1 minuto, afim de permite a separação e classificação prévia dos diferentes tamanhos de grãos da amostra. Terminada a agitação o material retido em cada peneira foi removido para um recipiente onde, logo após foi pesado para determinar a massa total retido em cada uma das peneiras e no fundo do conjunto. A Figura 20 mostra o procedimento.
