UNIVERSIDADE FEDERAL RURAL DO SEMI-ÁRIDO  
PRÓ-REITORIA DE GRADUAÇÃO  
CENTRO MULTIDISCIPLINAR DE PAU DOS FERROS  
BACHARELADO EM ENGENHARIA CIVIL

**AVALIAÇÃO DE ANOMALIAS EM BARRAGEM DE TERRA: ESTUDO DE CASO  
DA BARRAGEM ANGICOS DA CIDADE DE JOSÉ DA PENHA – RN**

Trabalho de conclusão de curso apresentado à  
Universidade Federal Rural do Semi-Árido –  
UFERSA, Centro Multidisciplinar de Pau dos  
Feros – CMPF, como requisito para a obtenção  
do título de Bacharel em Engenharia Civil.

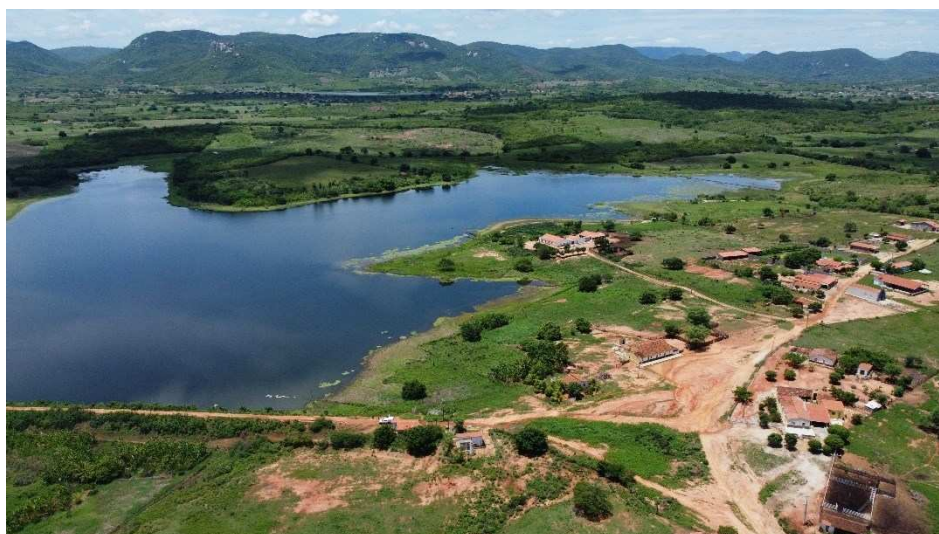
Figura 9: Barragem Angicos.

A construção da barragem teve impactos significativos na região, incluindo a criação de empregos, o desenvolvimento de atividades agrícolas e a melhoria do acesso à água potável. Apesar de ter sido construída há várias décadas, além de sua função primária de controle de enchentes e fornecimento de água para irrigação e abastecimento humano, a barragem foi concebida como uma âncora para o desenvolvimento socioeconômico da região. Suas águas não só irrigariam as terras áridas do sertão. Diante desse cenário positivo que a barragem causou, na Figura 9 mostra a população construindo suas casas ao redor da barragem.

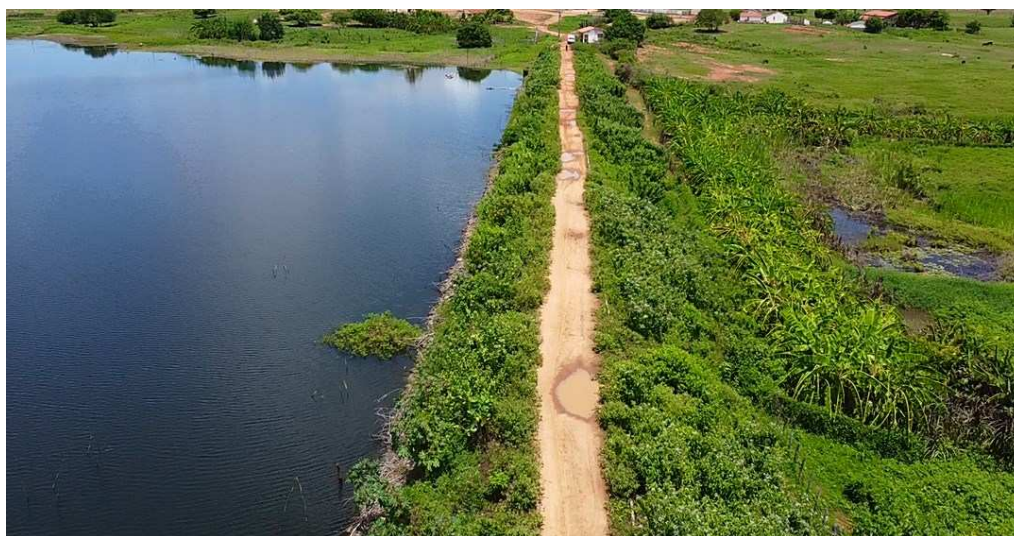
Figura 10: Barragem Angicos.

O aparecimento de poças está localizado ao lado direto do talude da barragem, como mostra a Figura 10.

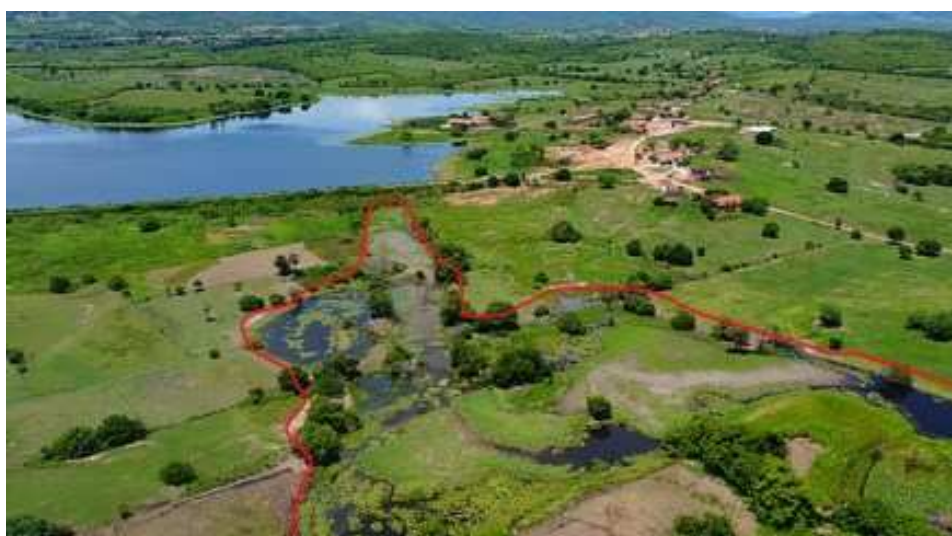
Figura 11: Entorno da Barragem Angicos.

O fenômeno observado na barragem em análise possivelmente pode estar associado à erosão de contato. A evidência de água aflorando do talude da barragem sugere que a água está erodindo o material adjacente ao talude, indicando a ocorrência desse tipo específico de erosão. Trata-se de uma questão crítica que requer atenção imediata para garantir a estabilidade e segurança da estrutura da barragem. É visto esse fenômeno nas Figuras 11 e 12.

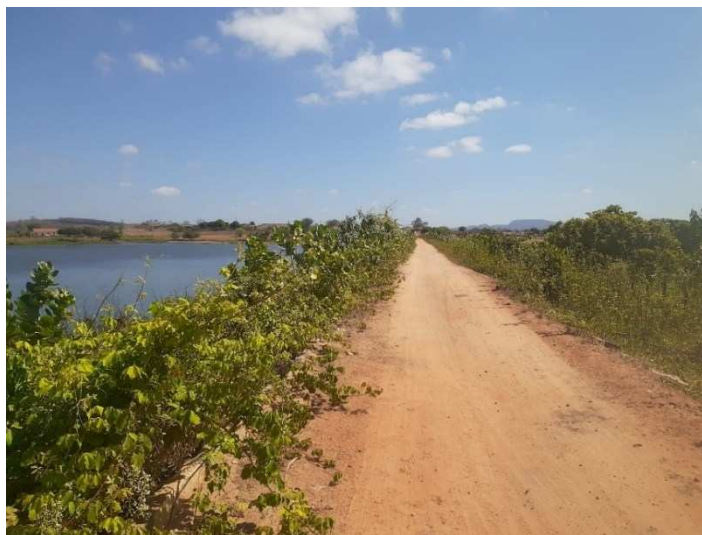
Figura 13: Crista da Barragem Angicos.

Uma das anomalias citadas no presente trabalho foi o aparecimento de vegetação no talude, como é visto na Figura 13.

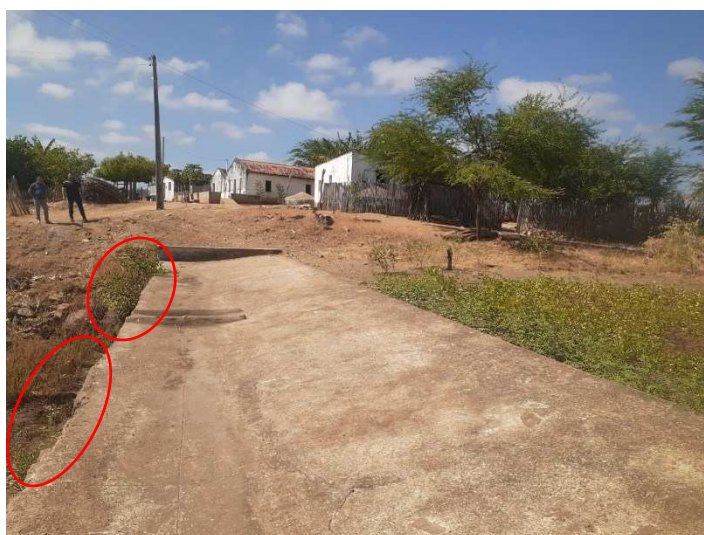
Figura 14: Vertedouro da barragem Angicos.

Além destes elementos, devem-se citar os vertedouros, que funcionam como dispositivos que regulam a água, quando seu regime ameaça a estabilidade da barragem (Marangon, 2004). Servindo como medidores de vazão dos cursos d'água, assim como no controle dos escoamentos, os vertedouros desempenham um papel muito importante nas barragens (Azevedo Neto, 1998). A presença de vegetação pode indicar infiltração de água através de fissuras ou juntas no concreto, fornecendo um ambiente propício para o crescimento

da vegetação. Essa infiltração pode comprometer a integridade estrutural do vertedouro ao longo do tempo, uma vez que a água pode corroer o concreto e aumentar o risco de danos estruturais.

Na inspeção do vertedouro foi observado a presença de vegetação, também foi observado algumas irregularidades na estrutura do vertedouro, como é visto na Figura 14.

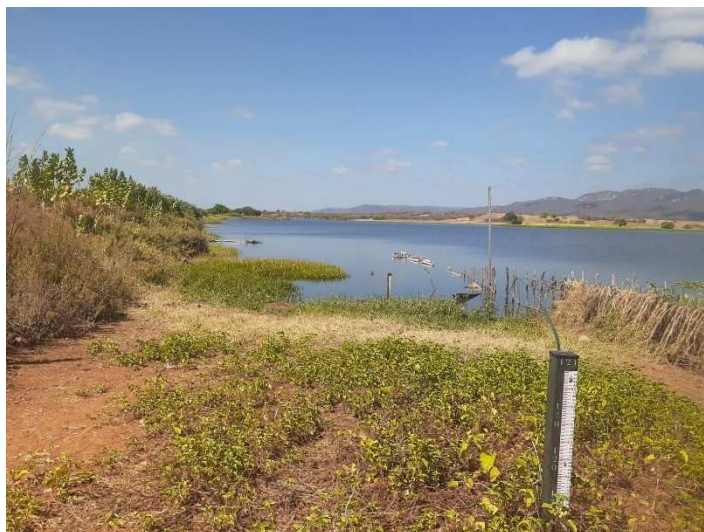
Figura 15: Medição do nível d'água.

O nível da água na Barragem Angicos encontra-se atualmente (Outubro 2023) abaixo da régua, refletindo os impactos da época de estiagem. A documentação visual por meio de fotografias durante a visita de campo destaca essa redução significativa no volume de água. Essa condição, típica do período de seca, evidencia desafios sazonais na gestão hídrica da barragem, ressaltando a importância de estratégias de preservação e uso sustentável dos recursos hídricos na região (Figura 15).

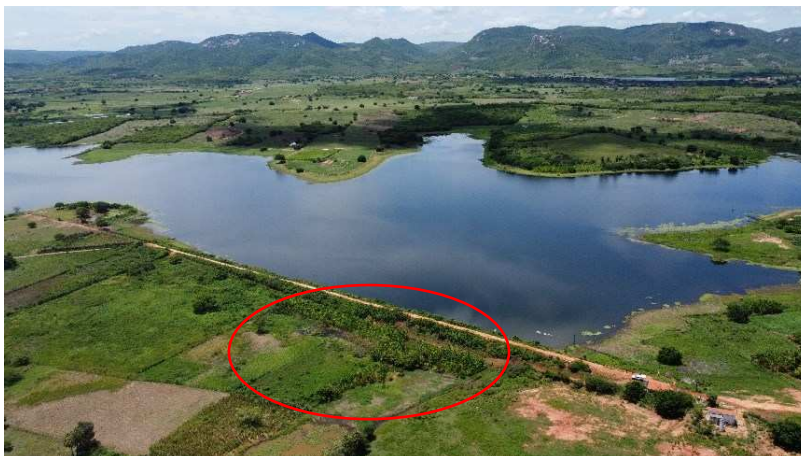
Figura 16: Anomalia aparente na Barragem Angicos.

de riscos. Isso inclui a identificação de medidas de mitigação eficazes, o estabelecimento de protocolos de resposta a emergências e o envolvimento da comunidade no processo de tomada de decisão como já é visto na Figura 16, o aparecimento da água ao lado do talude.
