**FISSURAS EM ALVENARIA: ESTUDO DE CASO NO FÓRUM  
MUNICIPAL DE CARAÚBAS - RN**

Trabalho de Conclusão apresentado ao Curso de Bacharelado em Ciência e Tecnologia da Universidade Federal Rural do Semi-Árido (UFERSA), como exigência final para obtenção do título de Bacharel em Ciência e Tecnologia.

O principal objetivo deste trabalho é o levantamento das incidências de fissuras existentes no Fórum Municipal de Caraúbas - RN.

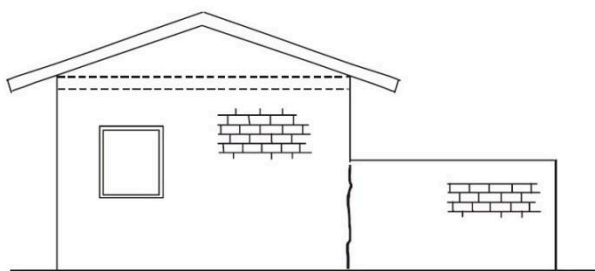
Figura 35- Fissuras verticais por deficiência de amarração entre o prédio e o muro (MAGALHÃES, 2004).

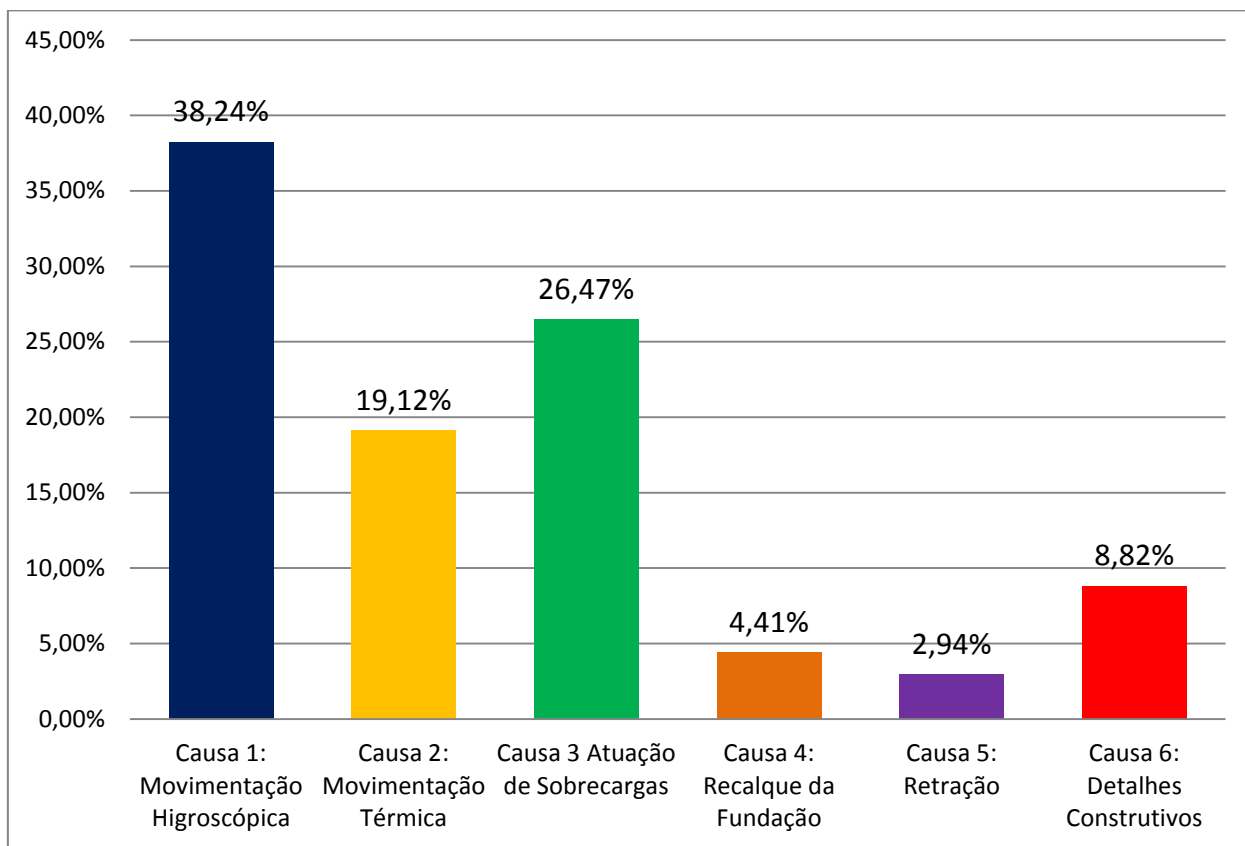
Gráfico 1 - Causas das fissuras

De acordo com o gráfico 1, pode-se perceber que foram encontradas fissuras em todas as classificações. Dentre o total, a maior ocorrência aconteceu entre as fissuras por movimentação higroscópica com 38,24%. A partir desses dados, pode-se concluir que as fissuras oriundas de umidade, caso com maior ocorrência, estão possivelmente relacionadas a umidades provenientes de fenômenos meteorológicos e umidade residual da fabricação dos componentes da alvenaria.

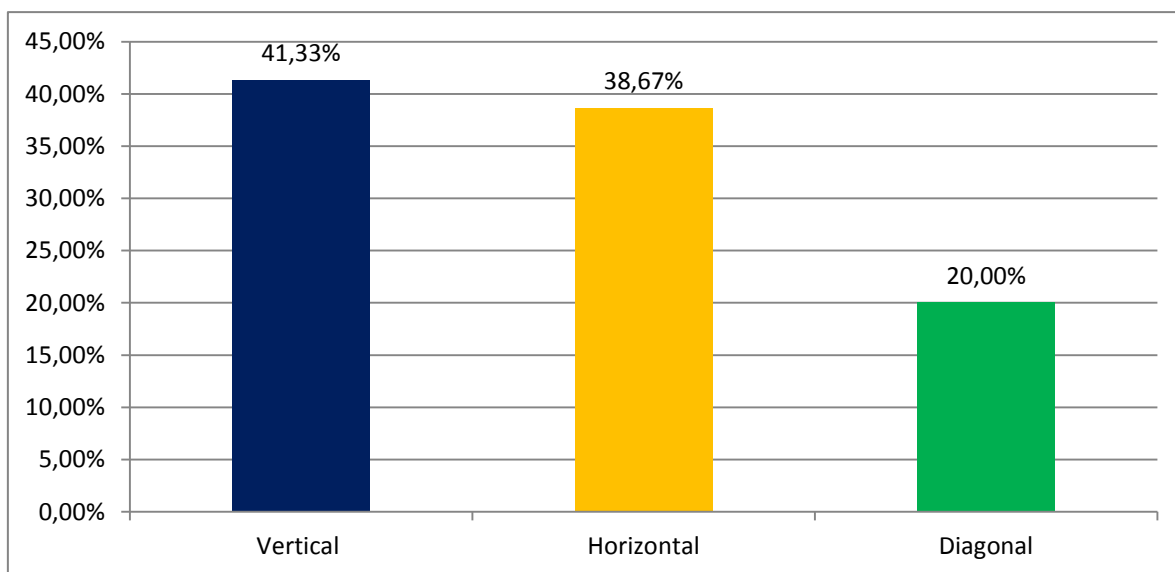
Gráfico 2– Orientação das fissuras

O gráfico 2 introduz a orientação das fissuras encontradas naquela edificação, onde se percebe um equilíbrio entre as fissuras verticais e horizontais, ambas com 41,33 % e 38,67%, respectivamente, do total. Teixeira (2011) em seu trabalho, também constatou essa igualdade entre essas fissuras, muito embora na edificação por ele estudada as fissuras diagonais tenha se sobressaído.

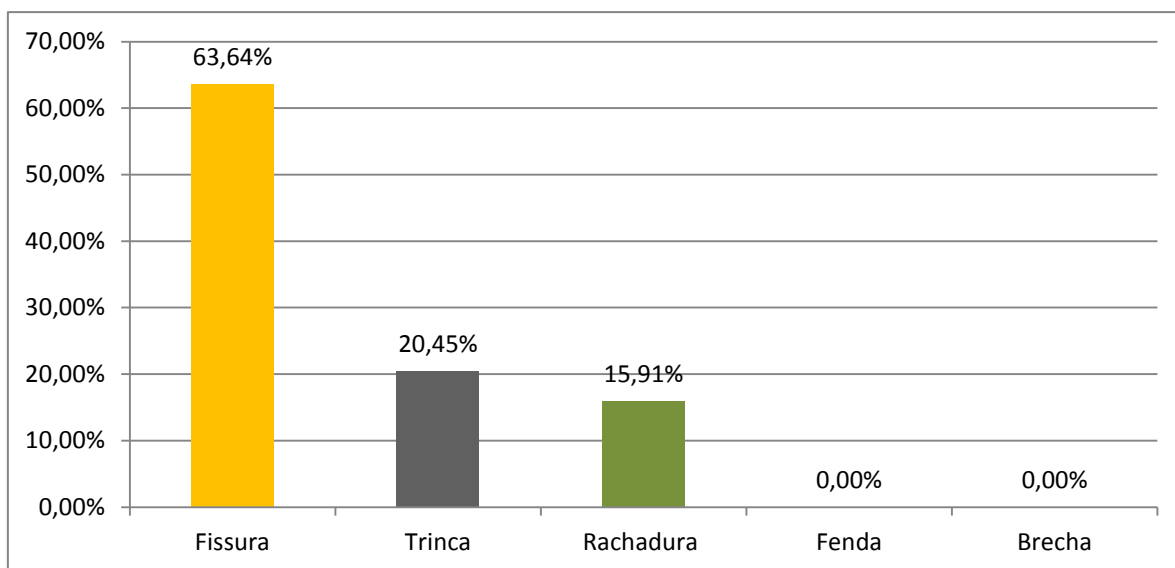
Gráfico 3 – Abertura das fissuras

De acordo com Oliveira (2012) pode-se classificar as fissuras de 5 maneiras, como no gráfico 3. No entanto, o atual trabalho presenciou apenas três tipos dessa classificação. As fissura com 63,64 % do total, foi a que mais incidiu naquela edificação, em seguida a trinca com 20,45%, a rachadura com 15,91%. A partir desses dados e corroborando com Olivari (2003) é necessário certo cuidado, haja vista, que foram observadas casos de trincas. O mesmo autor afirma:

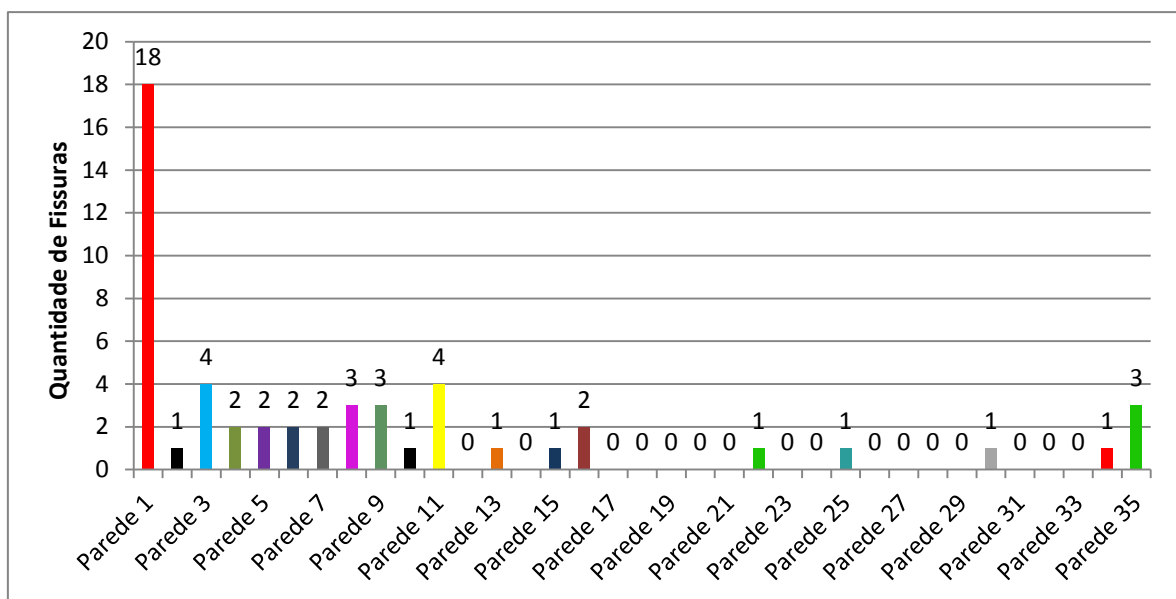
Gráfico 4 – Fissura x Parede

Conforme se observa no gráfico 4, as quantidades de fissuras nas paredes externas são superiores às paredes internas, que, na verdade, mal apresentaram fissuras. Ainda, é válido ressaltar que a fachada (parede1) como pode ser visto na planta em anexo, é o lugar que apresenta mais fissuras. Ainda, sabemos que as fachadas das edificações estão mais sujeitas a “fatores”, como radiação e chuvas.
