UNIVERSIDADE FEDERAL RURAL DO SEMI-ÁRIDO  
PRÓ-REITORIA DE GRADUAÇÃO  
CENTRO MULTIDISCIPLINAR DE ANGICOS  
CURSO DE BACHARELADO EM ENGENHARIA CIVIL

**ANÁLISE DE MANIFESTAÇÕES PATOLÓGICAS EM RESIDÊNCIAS DO  
PROGRAMA MINHA CASA MINHA VIDA NA CIDADE DE IPANGUAÇU/RN**

Trabalho Final de Graduação apresentado a  
Universidade Federal Rural do Semi-Árido  
como requisito para obtenção do título de  
Bacharel em Engenharia Civil.

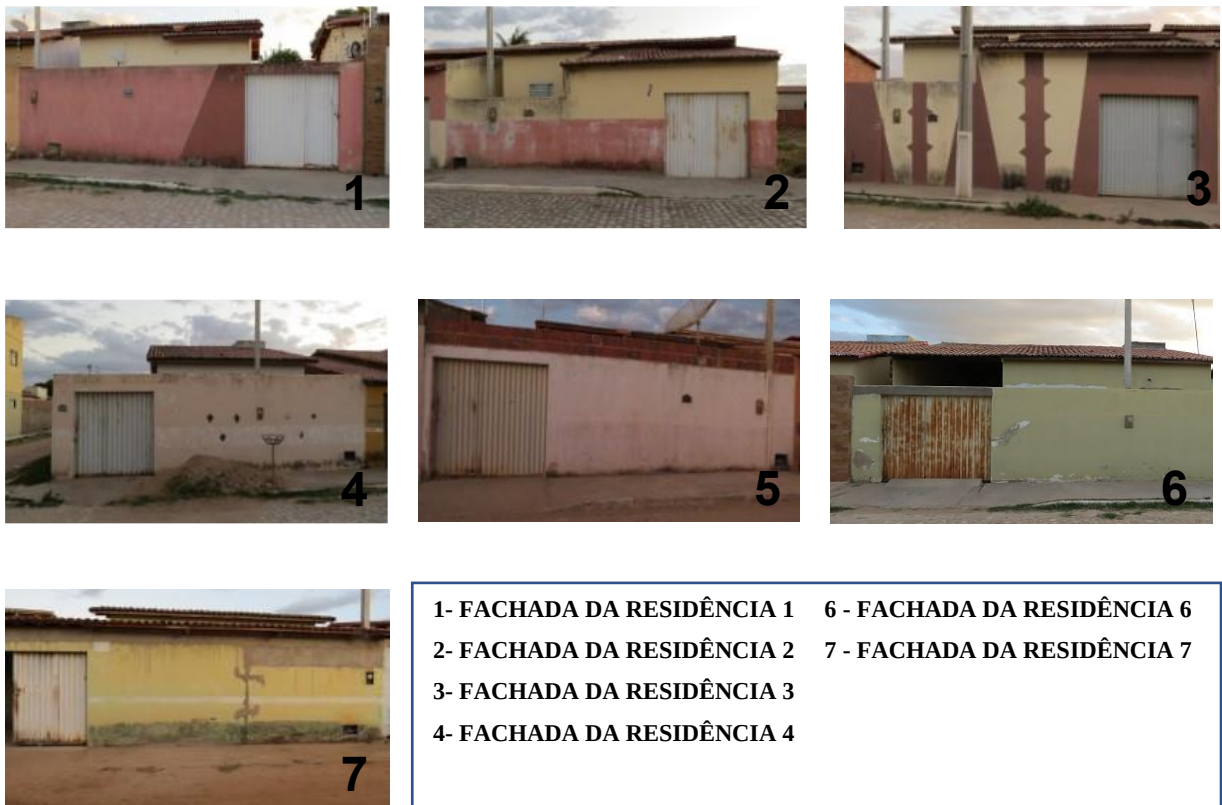
Figura 11- Edificações escolhidas para o estudo das manifestações patológicas.

Na Figura 11 é apresentada as fachadas das 7 edificações em que foram selecionadas para análise das manifestações patológicas, foram escolhidas pelo fato de terem sido construídas no primeiro conjunto na cidade.

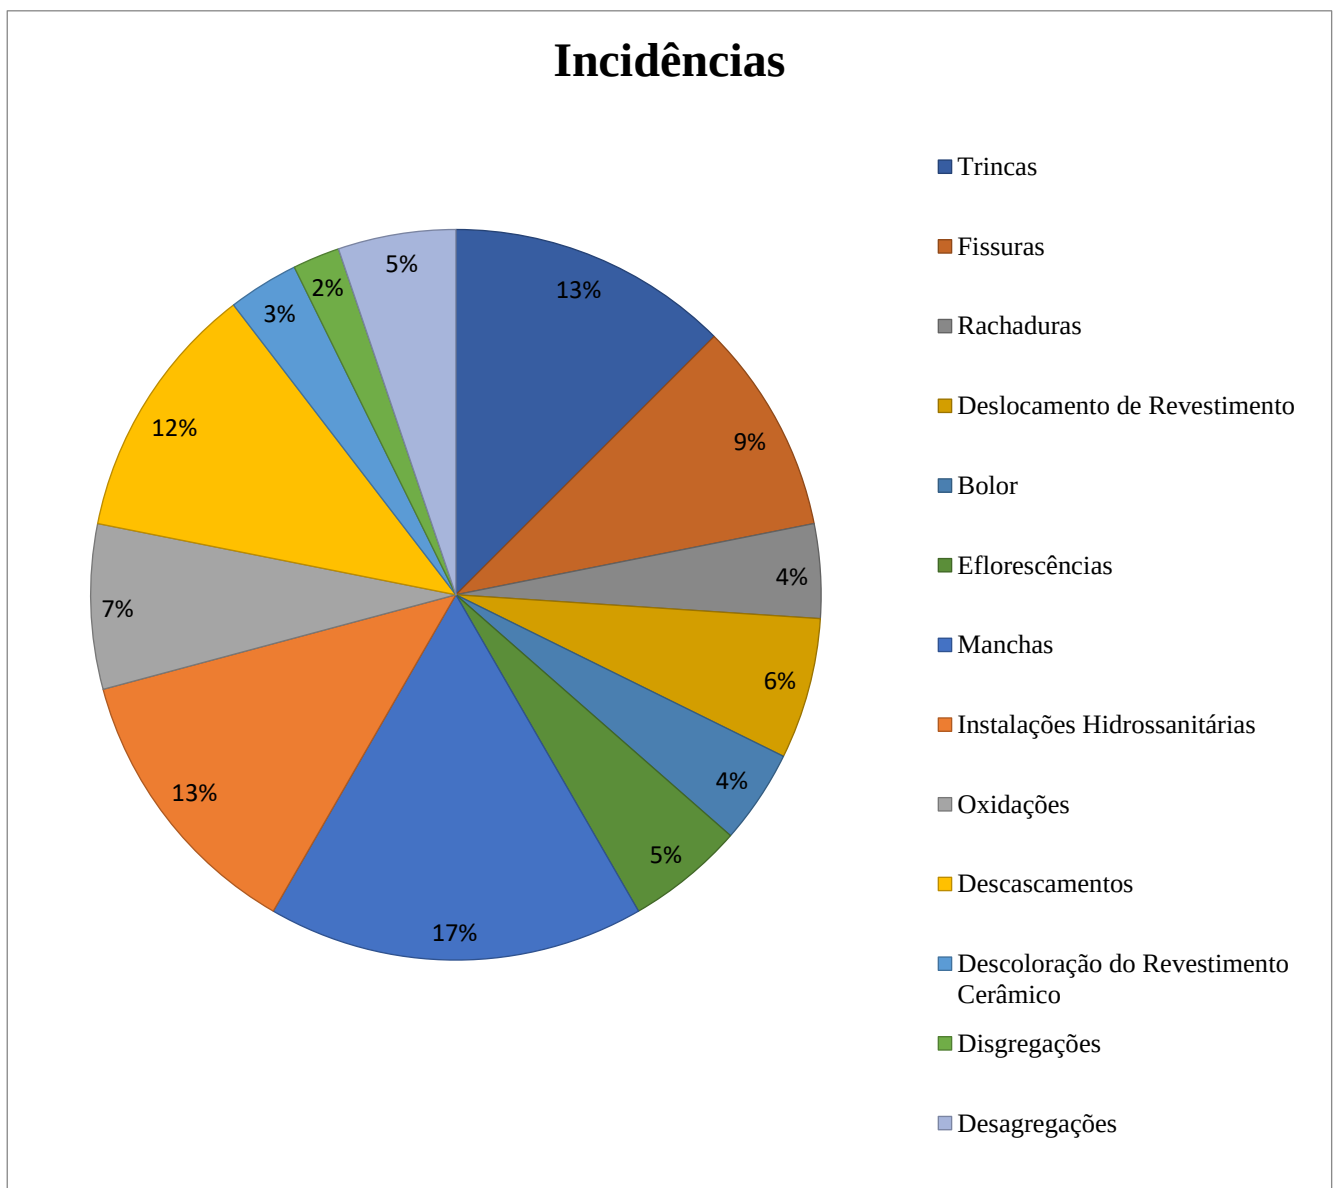
Figura 12 - Incidência de diagnóstico das manifestações patológicas nas Edificações.

A maior parte das incidências dos diagnósticos das manifestações patológicas nas edificações está associada com os processos de manhas apresentando-se uma incidência de 17% e aos processos de trincas e instalações hidrossanitárias respectivamente com 13% também de incidência, conforme a Figura 12.

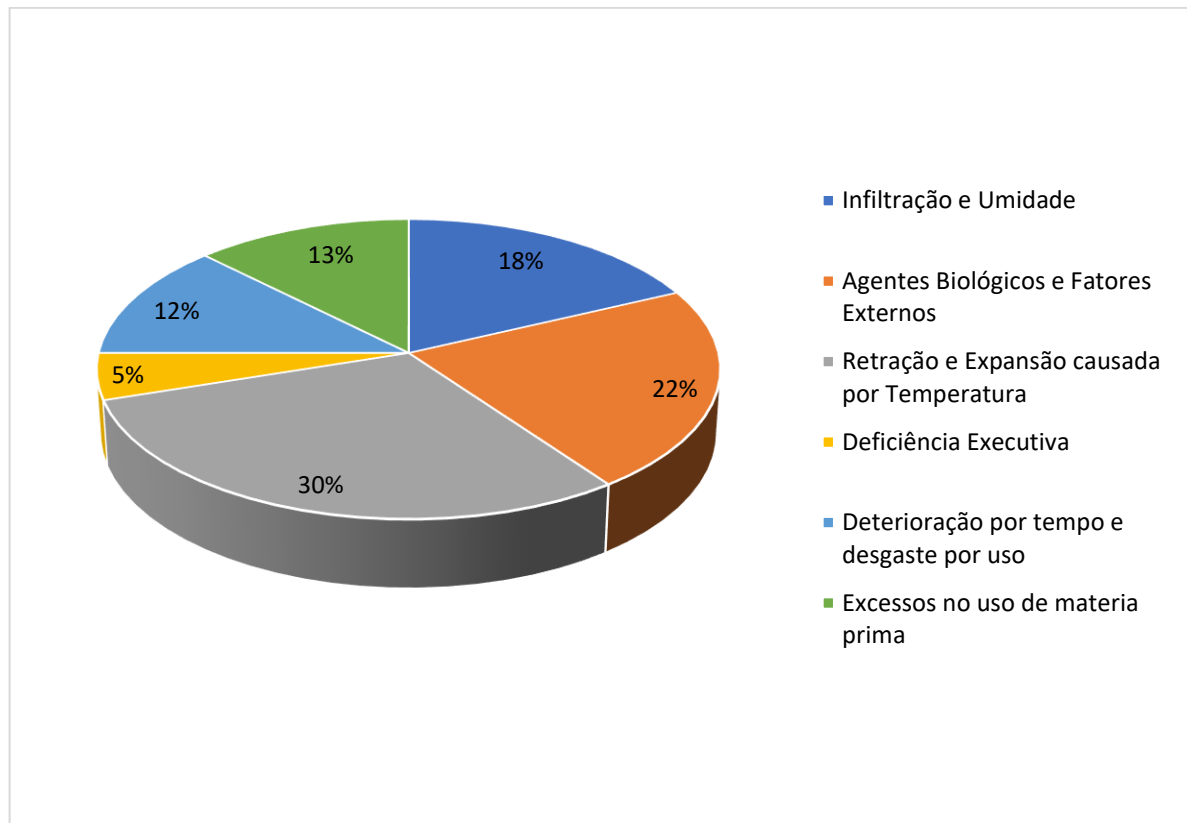
Gráfico 01 - Motivações para incidência de patologias nas residências analisadas.

Na análise do Gráfico 01 os valores observados foram relacionados especificamente as seguintes incidências e anomalias:
