**INVESTIGAÇÃO DA ACESSIBILIDADE DAS EDIFICAÇÕES NA UNIVERSIDADE  
FEDERAL RURAL DO SEMI-ÁRIDO CAMPUS MOSSORÓ-RN**

Projeto apresentado ao Conselho do Curso Bacharel em Engenharia Civil da Universidade Federal Rural do Semi-Árido, como requisito parcial para elaboração do Trabalho Final de Graduação.

Monografia apresentada a Universidade  
Federal Rural do Semi-Árido - UFERSA,  
Campus Mossoró, para a obtenção do  
título de Bacharel em Engenharia civil.

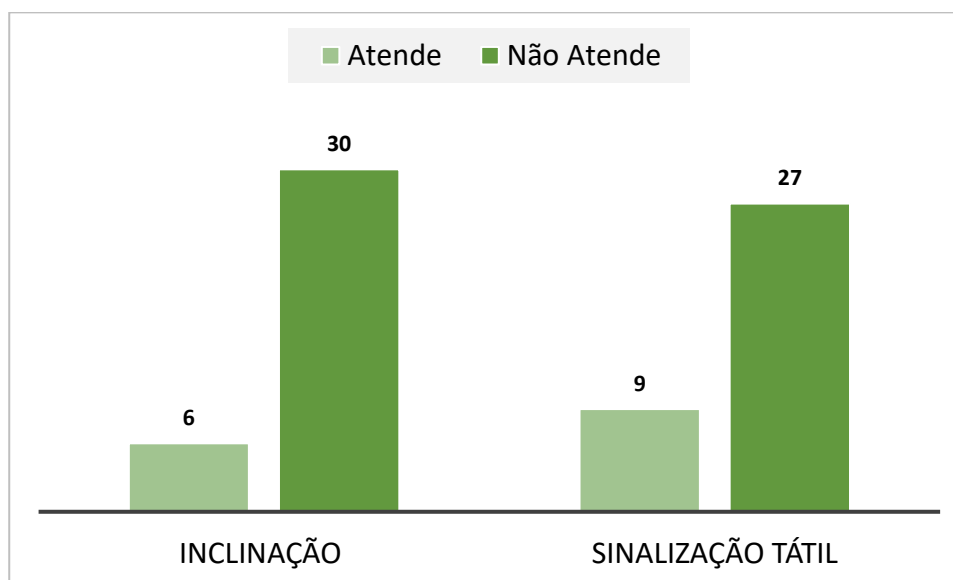
Gráfico 2 - Histograma das inclinações das guias rebaixadas e sinalização tátil das calçadas.

As calçadas estudadas não são dotadas de faixa de acesso ou de serviço, tornando as mesmas estreitas, por só existirem faixa livre, desse modo há que se projetar guias rebaixadas em toda sua largura, pelo fato das guias normais necessitarem de espaços, não deixariam uma faixa livre com dimensões mínimas, assim a inclinação máxima para a guia é de 3% para a rampa principal e 8,33% para as abas laterais. Examinando as guias chegou-se a resultados negativos, onde somente 17% das guias rebaixadas atenderam a inclinação desejada (Gráfico 2). Além disso existem guias nas quais não se alinham com as mesmas em calçadas do lado oposto.

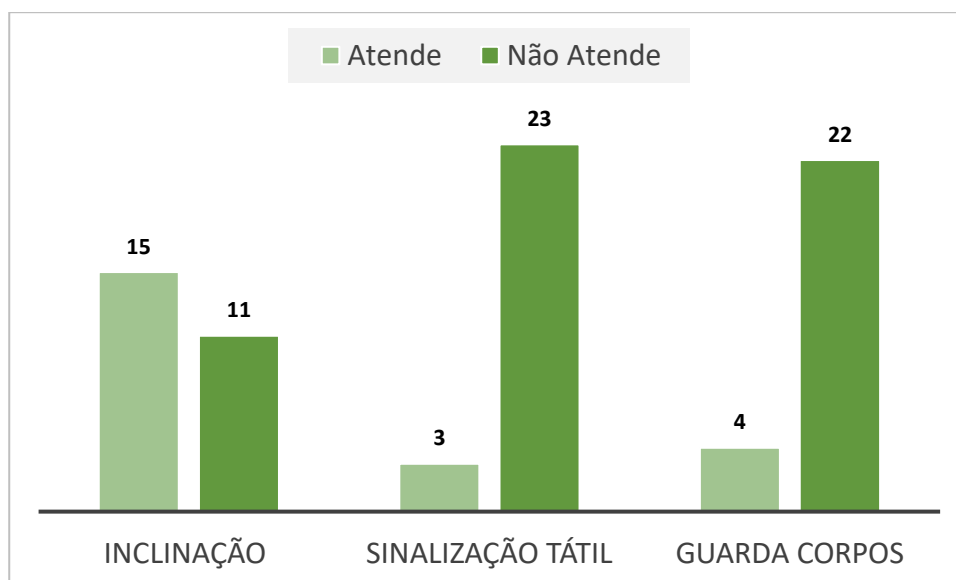
Gráfico 3 - Histograma dos dados para inclinação, sinalização tátil e guarda-corpos em rampas.

As rampas têm fundamental importância para acesso de cadeirantes em edificações que não estão no mesmo nível das calçadas. Assim para a segurança das pessoas as mesmas devem ser providas de guarda-corpos, sinalização tátil, para utilização de portadores de deficiência visual e ter uma inclinação desejável para facilitar a locomoção. No entanto, tais itens não atenderam as designações da NBR 9050 (2015), sendo atendido 15% para os guarda-corpos, valor esse dado com relação a não existência de nenhum guarda corpo ou somente em uma das laterais, 12% para sinalização tátil, resultado baixo pelo motivo de boa parte das rampas não possuírem sinalização em seu início e fim, e a inclinação que apresentou resultado

melhor que os itens anteriores, porém não aceitável por ser menor que a média, com 56% das rampas atendendo ao critério de inclinação (Gráfico 3).

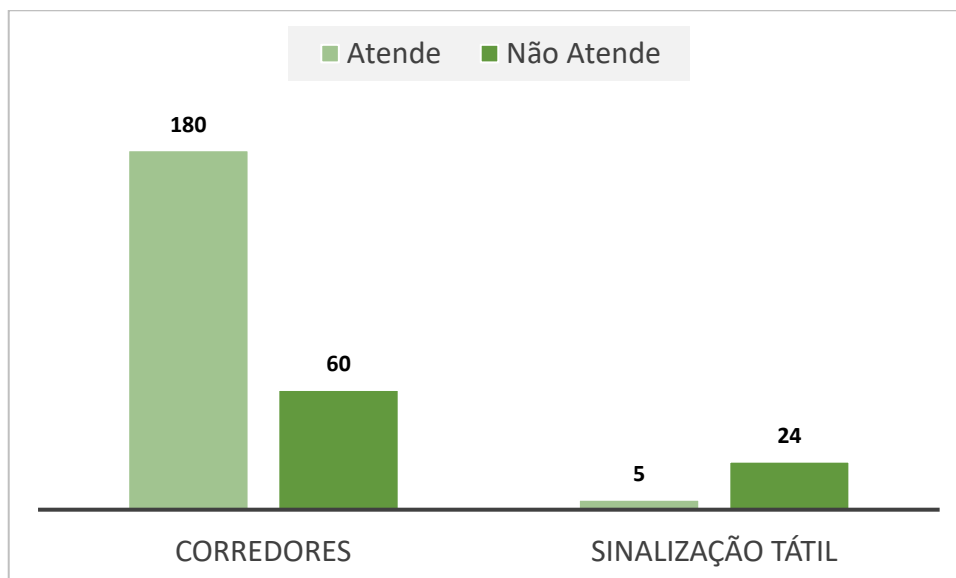
Gráfico 4 - Histograma dos dados de acessibilidade e sinalização tátil dos corredores.

Assim averiguou-se um resultado mais aceitável para os corredores em geral da instituição, onde cerca de 75% dos itens aplicáveis atenderam aos requisitos da norma de acessibilidade, notando uma grande falta de sinalização tátil, que tem bastante relevância para a orientação de deficientes visuais (Gráfico 4).

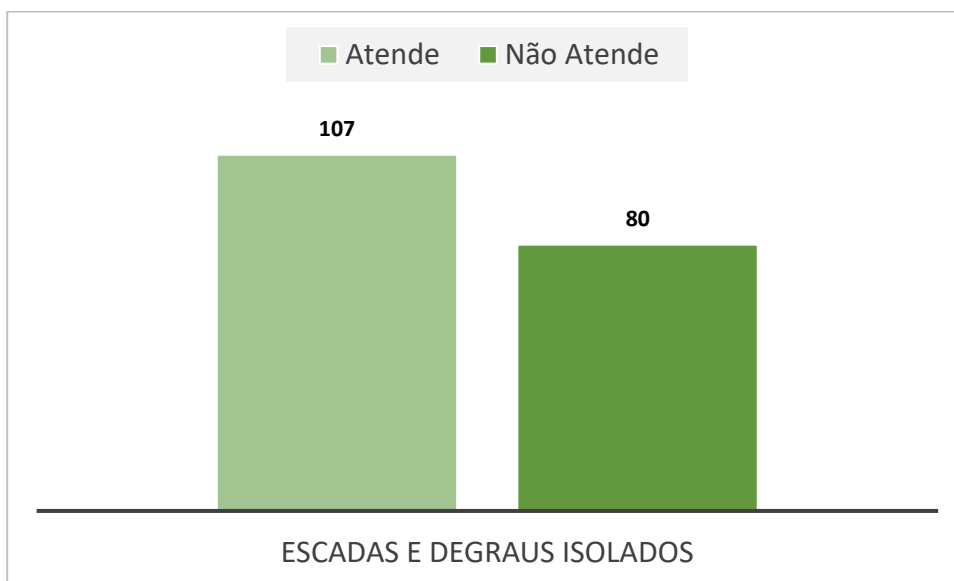
Gráfico 5 - Histograma dos dados para escadas e degraus isolados.

Escadas permitem o acesso de um pavimento a outro, já degraus isolados permitem a transposição de um pequeno desnível. Assim sendo, somente 57% dos itens aplicáveis atendeu (Gráfico 5), notou-se que as escadas só eram providas de corrimão em uma lateral e não possuíam altura dupla (Figura 40), como pede a norma, além de boa parte não possuir sinalização tátil de alerta no início e fim, e não estarem afastadas 30 cm da área de circulação.

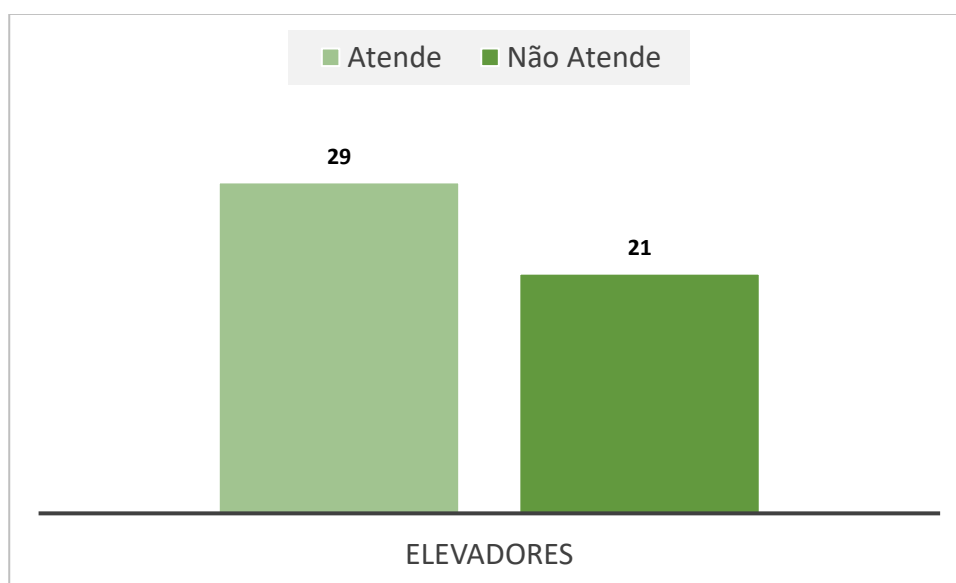
Gráfico 6 - Histograma de atendimento para elevadores.

Para que se possa proporcionar melhor movimentação em seu interior as normas de acessibilidades impõem dimensões mínimas para a cabine, entretanto em todos os prédios que utilizavam tal equipamento não atendiam a tal critério. Não dispunham de barras de apoio nas laterais e no fundo, constando somente em uma das laterais (Figura 41), chegando a um resultado de 58% de atendimento aos itens aplicáveis (Gráfico 6).

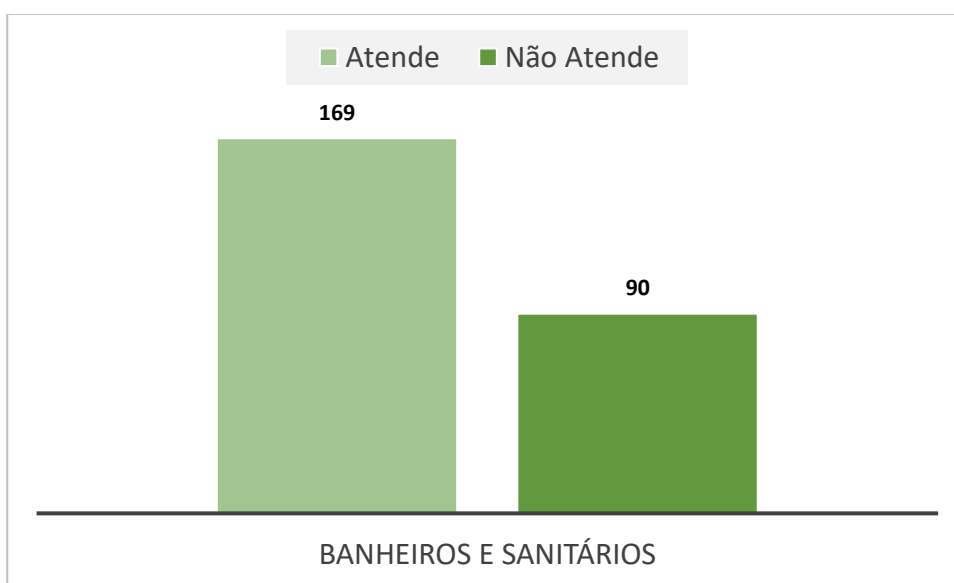
Gráfico 7 - Histograma de atendimento para banheiros.

Os ambientes das edificações devem atender a qualquer usuário, assim para que isto ocorra a NBR 9050 estabeleceu um critério que deve haver pelo menos um banheiro acessível em cada pavimento do edifício, contudo tal banheiro deve ser com entrada independente dos demais banheiros, para que um portador de deficiência possa utiliza-lo com o auxílio de uma pessoa do sexo oposto, chegando a cerca de 65,52% das edificações analisadas onde o banheiro há entrada independente ().

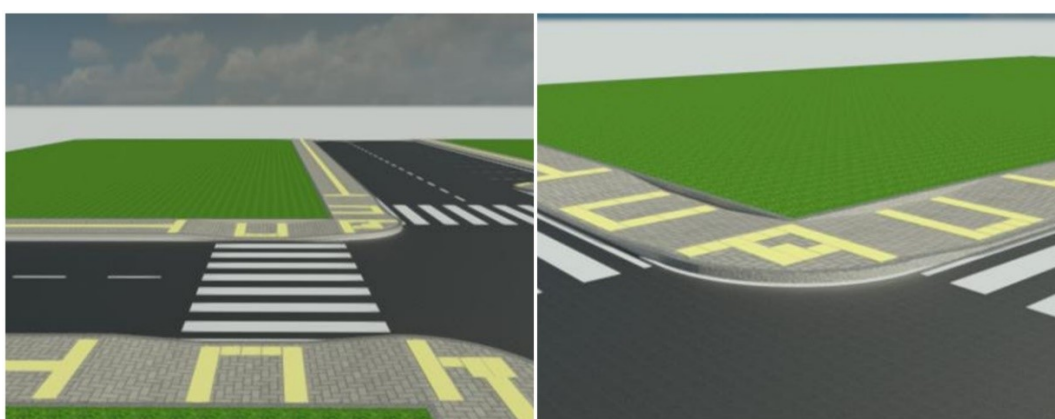
Figura 49 - Rebaixamento de guias para calçadas estreitas.

Assim como dito anteriormente as calçadas da instituição são estreitas, para isso fez-se necessário projetar guias rebaixadas tomando toda a sua largura, deste modo foi realizado um pequeno esboço de como seria tal rebaixamento, com alinhamento entre a guia do lado oposto (Figura 49), ainda com o piso tátil de alerta, para informar aos deficientes visual quanto a existência do mesmo.

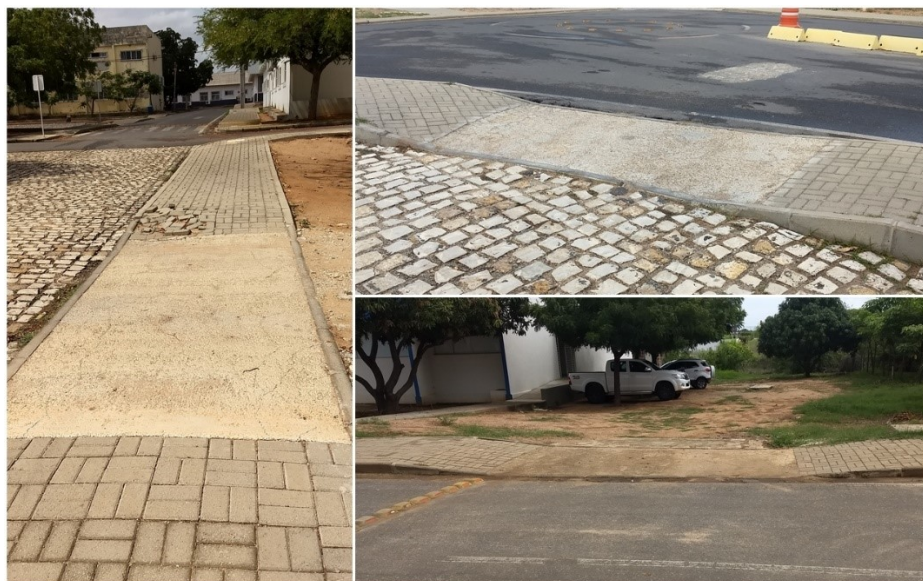
Outro problema encontrado foi com relação ao acesso de carros para o interior do lote (Figura 50), que ocasionava rampas no alinhamento das calçadas com inclinações excessivas, de tal modo dificultava a transposição por parte de pessoas portadoras de cadeiras de rodas, pensando nisso propôs-se rampas na calçada, sem que afetasse a faixa livre (Figura 51), transferindo a transposição dos obstáculos para os veículos que possuem mais facilidade.

Figura 50 - Acesso de veículos para o interior do lote.

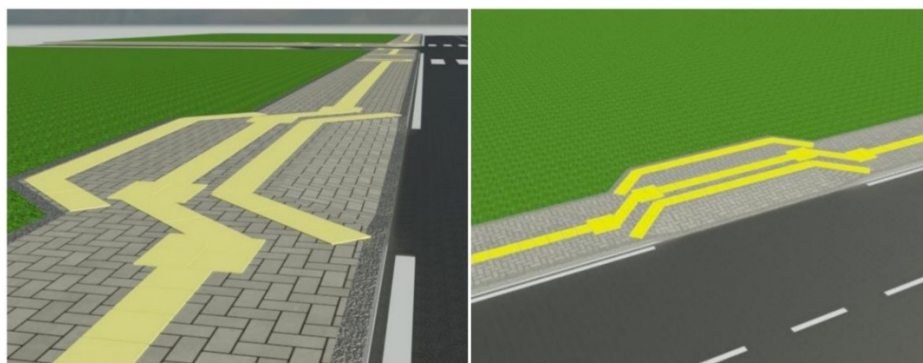
Figura 51 - Proposta de melhoria para acesso de veículos em calçadas.

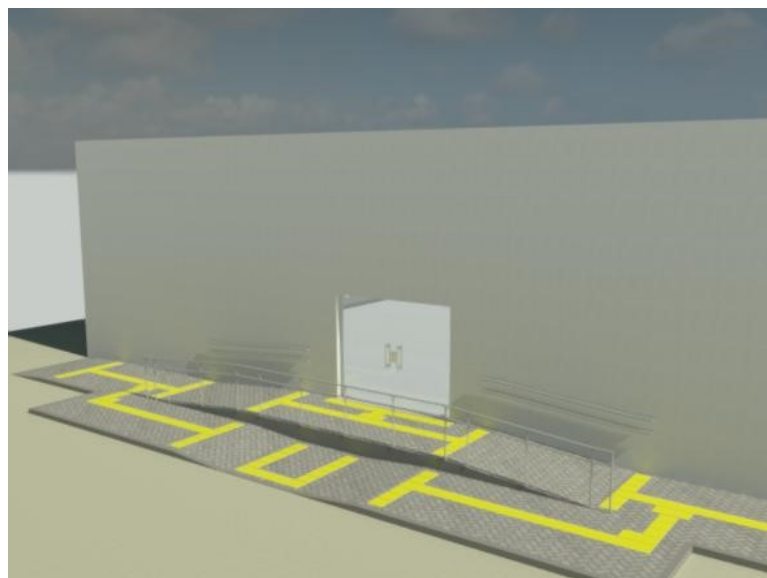
Figura 53 - Proposta de calçada com rampa de acesso para o prédio do Laboratório de Solos (Ponto 2).

Para o prédio do Laboratório de Solos (Ponto 2), viu-se a inexistência de calçada e rampa para acesso a edificação (Figura 52), desta forma, como ilustrado na Figura 53, foi apresentado um modelo que melhor adequasse ao local, por ter uma rua estreita optou-se por alargar somente um trecho, no qual pudesse acomodar a rampa, e continuar com a largura média do restante da calçada igual as calçadas da área estudada.

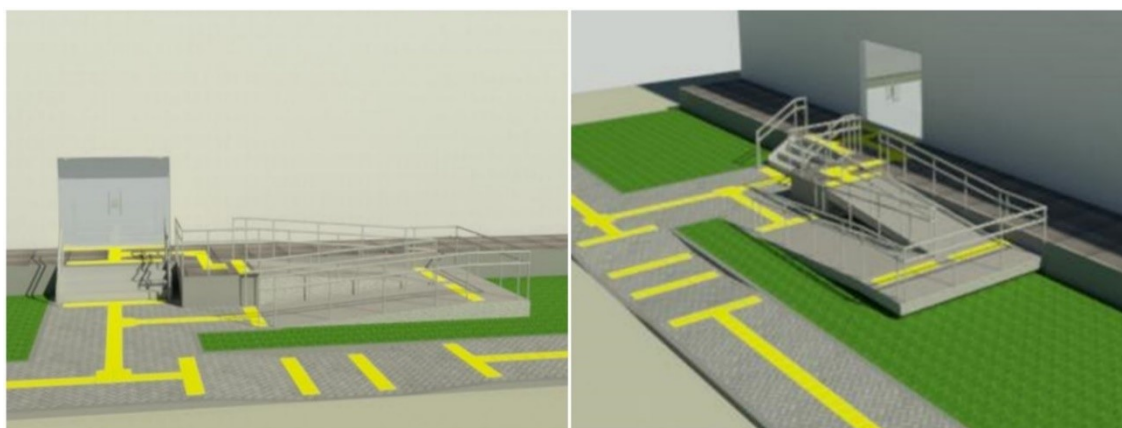
Figura 55 - Proposta de melhoria para acesso ao prédio do Centro Integrado da Inovação Tecnológica do Semi-Árido (Ponto 6).

Já no ponto 6, local do Centro Integrado da Inovação Tecnológica do Semi-Árido, é dotado somente de uma rampa de acesso para a edificação (Figura 54), contudo a mesma possui inclinação bastante elevada, percorrendo da entrada até a via de veículos, deixando um pequeno trecho da calçada com inclinação transversal igual à da rampa, deste modo foi preferível instalar uma rampa e uma escada que

aproveitasse o espaço na frente do edifício e que não interferisse na segurança da calçada (Figura 55).

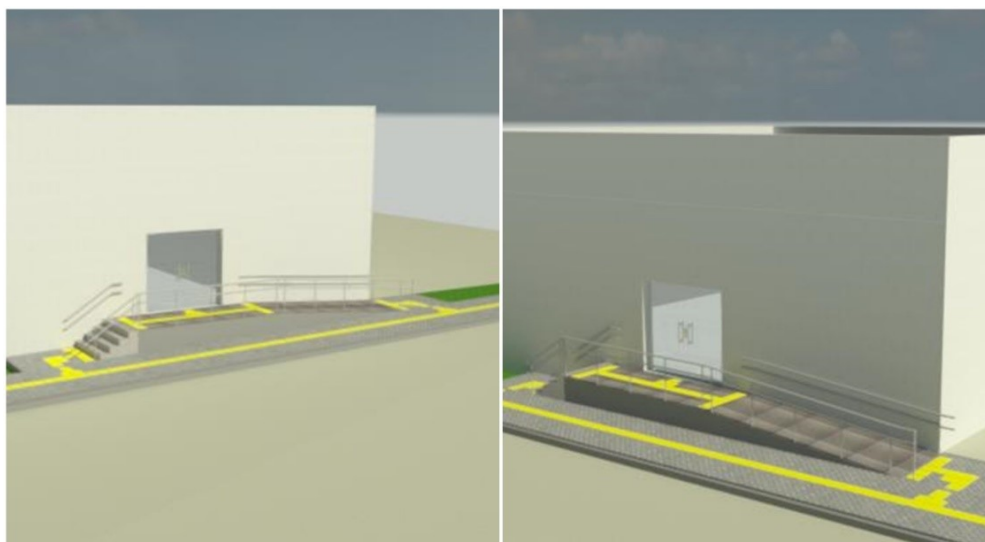
Figura 57 - Proposta de melhoria de acesso ao prédio do Laboratório de Tecnologia de Alimentos (Ponto 8).

Averiguando a entrada do prédio do Laboratório de Tecnologia de Alimentos (Ponto 8), foi constatada a existência de duas rampas (Figura 56) para acesso de uma única lateral, contudo uma delas era dotada de inclinação íngreme, assim foi escolhido por deixar a rampa que atendia a inclinação máxima e retirar a outra rampa, colocando

uma escada em seu lugar (Figura 57), e para maior conforto retirou-se as paredes da lateral da rampa e instalou-se guarda-corpos e corrimão nas duas laterais, aumentando a largura da vão livre e a segurança dos usuários.
