UNIVERSIDADE FEDERAL RURAL DO SEMI-ÁRIDO  
PRÓ-REITORIA DE GRADUAÇÃO  
CENTRO DE ENGENHARIAS  
CURSO DE ENGENHARIA CIVIL

**ANÁLISE QUANTITATIVA DAS ESTRUTURAS DO ESTACIONAMENTO DO  
TEMPLO SEDE DA ASSEMBLEIA DE DEUS UTILIZANDO A METODOLOGIA  
GDE/UnB**

Monografia apresentada à Universidade Federal Rural do Semi-Árido como requisito para obtenção do título de Bacharel em Engenharia Civil.

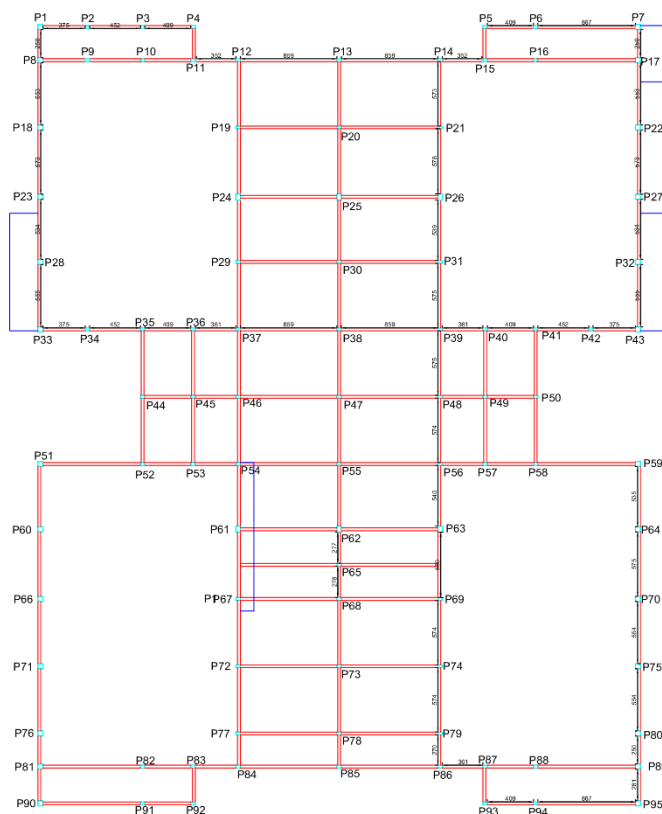
Figura 11 – Croqui da estrutura do estacionamento com todos os pilares identificáveis

Dessa forma, toda a edificação foi medida por meio de trena laser para a elaboração do croqui dos elementos identificáveis, mesmo os não completamente visíveis (onde alguns chegaram a ser desconsiderados pela inspeção pela pouca exposição). Esses elementos foram numerados, tanto para facilitar a aplicação da metodologia, quanto para que se fosse possível ter referência geográfica para possíveis correções.
