**APLICAÇÃO DA METODOLOGIA PAVER PARA ANÁLISE DE CONDIÇÃO DO  
PAVIMENTO EM TRECHO DA RN-233**

CARAÚBAS-RN  
2016

Trabalho de conclusão de curso apresentado à  
Universidade Federal Rural do Semi-Árido  
(UFERSA), como exigência final para  
obtenção do título de Bacharel em Ciência e  
Tecnologia.

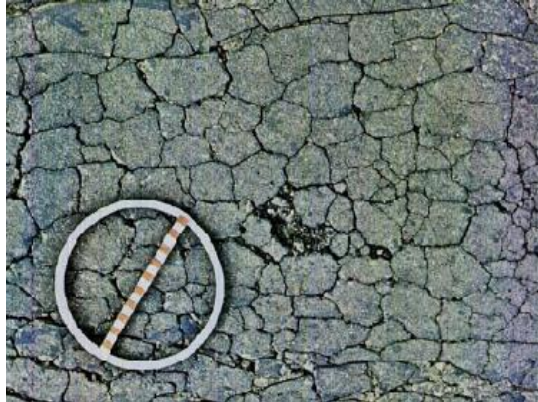
O trincamento por fadiga corre em virtude da diminuição da resistência do revestimento, devido ao uso contínuo e esforços repetidos. Essas trincas também são conhecidas como “couro de jacaré”. As trincas transversais podem ser classificadas como curtas e longas quando apresentam comprimento inferior ou superior a 1 m, respectivamente. Para NUNES (2002), elas representam o conjunto de trincas perpendiculares à linha central

Figura 3.6- Trincamento por Fadiga, DNIT (2003)    Figura 3.7- Trincamento transversal, DNIT(2003)

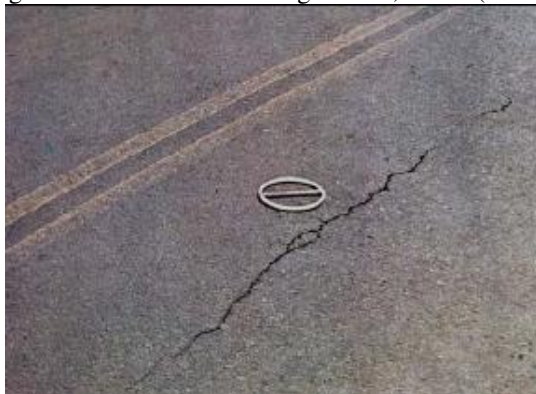
São trincas que se apresentam paralelas às linhas do pavimento, chamadas longitudinais, podem ocorrer devido a falhas de execução, envelhecimento do ligante asfáltico. Essas trincas causam problemas de drenagem e facilita a infiltração de água no pavimento que faz com que ocorra a diminuição de resistência da camada de base. As trincas em blocos são caracterizadas por sua regularidade geométrica, Para NUNES (2002), são o conjunto de trincas que divide a superfície do asfalto em peças retangulares com aproximadamente 0,1m<sup>2</sup> até 10m<sup>2</sup> de área, causando a aparência de blocos. Estas expressam que o asfalto sofreu um endurecimento deixando-o menos flexível. As figuras 3.8 e 3.9 representam trincas longitudinais e em blocos.

Figura 3.8- Trincamento Longitudinal, DNIT (2003)    Figura 3.9- Trincamento em Blocos, DNIT(2003)

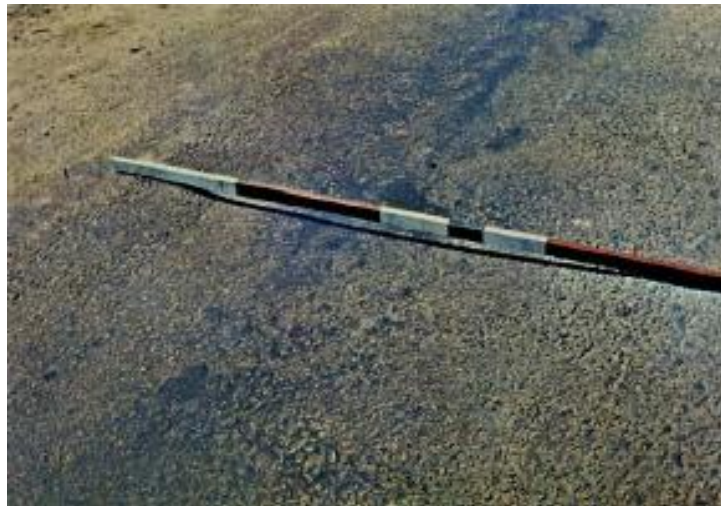
Os afundamentos ocorrem devido às deformações permanentes, os mesmos surgem da redução de volume ou do deslocamento entre as camadas. NUNES (2002) descreve afundamento como uma concavidade no pavimento, que é provocada por defeitos na construção ou no recalque do terreno de fundação ou de aterro. Esta patologia é classificada como afundamento de consolidação e plástico.

Figura 3.10- Afundamento de pavimento, DNIT(2003)

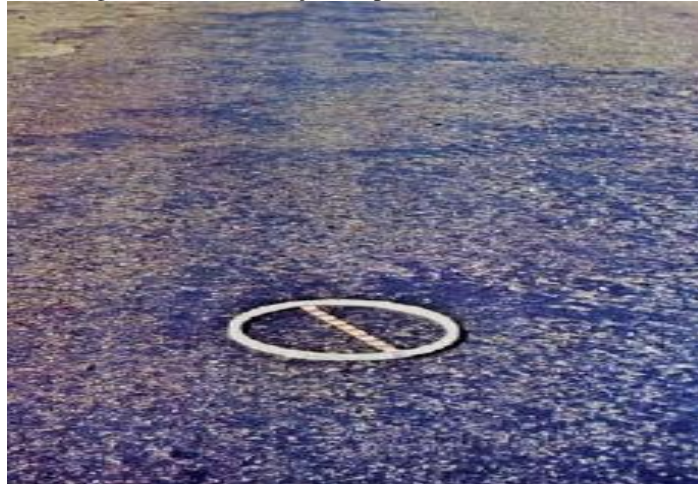
Este defeito se dá devido ao excesso do uso do material ligante na massa asfáltica, o que causa manchas escuras na superfície do pavimento, facilitando assim o risco de derrapagem dos veículos. O DNIT (2003) cita que a exsudação causada pela migração do material ligante através do revestimento para a superfície, onde ocorre a sua concentração.

Figura 3.11 - Exsudação no pavimento, DNIT (2003)

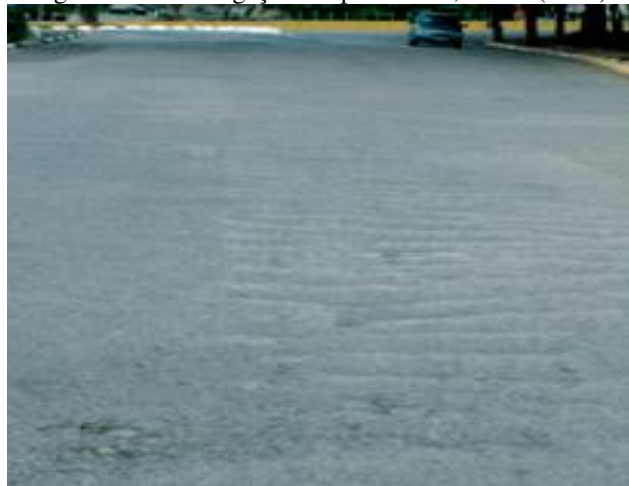
É identificada pelo formato de pequenas ondas transversais na superfície do pavimento, essas ondulações ocorrem devido ao deslocamento da massa asfáltica. As ondulações se diferem das corrugações devido ao seu comprimento de onda, que é bem maior.

Figura 3.12 - corrugação em pavimento, DNIT (2003)

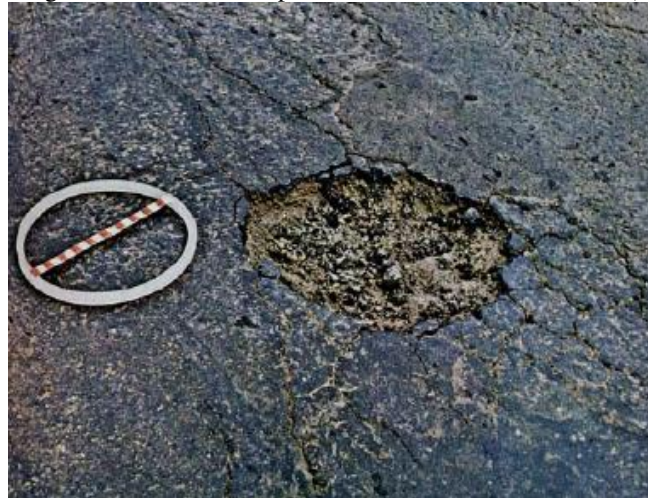
Devido à intensa solicitação do tráfego nos pavimentos, ocorre a remoção de plaquetas do revestimento asfáltico, conhecidos como panelas ou buracos, as mesmas causam um forte impacto sobre o tráfego, ocasionando diversos transtornos para os motoristas, como desconforto, desgaste veicular e riscos de acidentes. NUNES (2002) define panelas como cavidades de tamanhos variados, no revestimento do pavimento. A figura 3.13 exibe um caso de formação de panelas.

Figura 3.13- Panela em pavimento asfáltico, DNIT (2003)

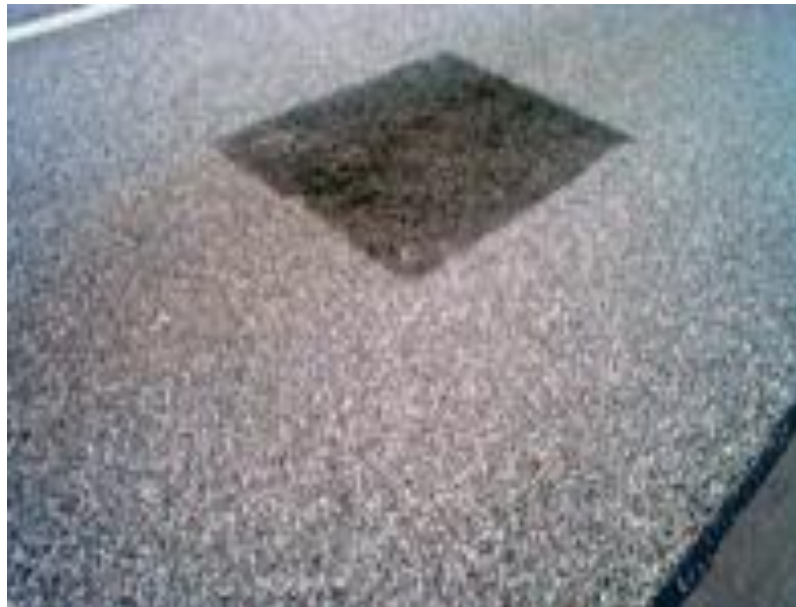
O Remendo Superficial é uma medida paliativa para deixar o revestimento asfáltico em nível adequado de serviço, o mesmo é efetuado quando se faz notável a presença de panelas e buracos. Bernucci et. Al (2006), diz que remendo é um tipo de defeito apesar de estar relacionado a uma conservação da superfície e caracteriza-se pelo preenchimento de panelas ou de qualquer outro orifício ou depressão com massa asfáltica. A figura 13.14 demonstra um caso de remendo.

Figura 3.14- Remendo, DNIT (2003)
