UNIVERSIDADE FEDERAL RURAL DO SEMI-ÁRIDO  
PRÓ-REITORIA DE GRADUAÇÃO  
CENTRO DE ENGENHARIAS  
CURSO DE ENGENHARIA CIVIL

**AVALIAÇÃO DE MANIFESTAÇÕES PATOLÓGICAS COM APLICAÇÃO DO  
MÉTODO FMECA – ESTUDO DE CASO.**

2019

Monografia apresentada a Universidade Federal Rural do Semi-Árido como requisito para obtenção do título de Bacharel em Engenharia Civil.

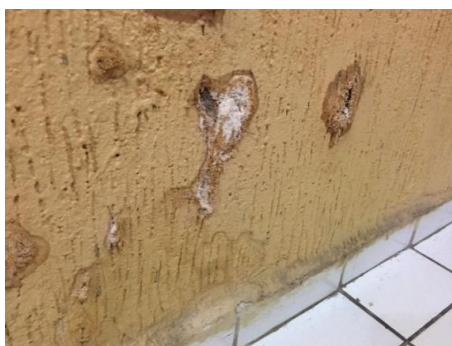
cimento que pode, em seguida, reagir com o dióxido de carbono do ar realizando a formação do carbonato de cálcio ( $\text{CaCO}_3$ ). Este sal ao ser conduzido pela água, deposita-se na superfície da camada de revestimento (Figura 1), dando uma estética indesejável à edificação, com formação de manchas na cor branca na superfície da estrutura ou em forma de estalactites. Quando esse processo é intenso, o concreto vai se tornando cada vez mais poroso, criando maiores espessuras de carbonato de cálcio (ROCHA, 2015).

Figura 1 – Ocorrência de eflorescências.

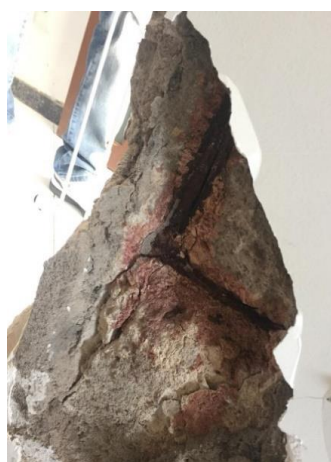
Entende-se corrosão como um ataque devastador de natureza química ou eletroquímica que ocorre em meio aquoso. Esta corrosão eletroquímica leva a formação de hidróxidos de ferro, podendo em alguns casos, estar associada a reações físicas ou mecânicas. A corrosão (Figura 3) ocorre quando se forma uma camada de eletrólito sobre a superfície dos fios ou barras de aço. Esta camada é proveniente da presença de umidade no concreto, salvo situações especiais, como em elevadas temperaturas e baixa umidade relativa (ROCHA, 2015).

Figura 3- Ocorrência de corrosão nas armaduras.

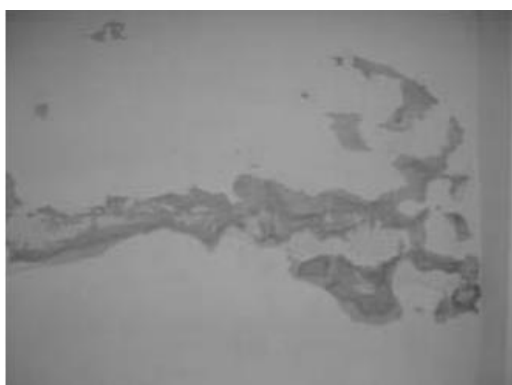
Cechinel et al. (2007), apresentaram um estudo de caso sobre um edifício residencial e comercial de três pavimentos localizado no bairro Nossa Senhora do Rosário, em São José, na Grande Florianópolis – SC, construído em estrutura de concreto armado convencional. Em seu pavimento térreo foi constituído lojas comerciais e com o tempo observou-se que em uma dessas lojas havia uma grande infiltração na parede (Figura 5).

Figura 5 - Presença de umidade no edifício.

Após a realização de uma inspeção pelo proprietário, foi realizado um reparo que utilizou argamassa pré-misturada e foram executadas as devidas impermeabilizações nos locais indicados, e ainda assim o problema retornou. Dessa forma, o proprietário solicitou uma inspeção de uma equipe adequada, a qual detectou que havia a existência de uma manta

asfáltica impermeabilizando os pontos críticos e um ralo seco em policloreto de vinila (PVC) para escoamento das águas pluviais e de limpeza do piso. Detectou-se que a solução feita para a limpeza do piso estava infiltrando na parede por intermédio do ralo, causando a provável incidência patológica. Para a solução do caso foi sugerido a substituição do ralo por um mais novo e adequado, e a troca de todo revestimento argamassado da parede afetada.

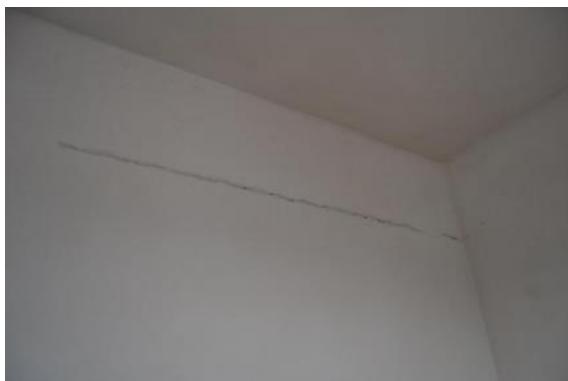
Lima (2015) destacou algumas manifestações patológicas nas edificações multifamiliares, na cidade de Santa Maria – RS, no período de entrega e pós entrega. No primeiro caso, foi visualizado a presença de fissuras horizontais (Figura 6) por movimentação térmica da laje, encontradas no último pavimento do prédio de dez andares. As fissuras horizontais por movimentação térmica da laje acontecem em paredes de alvenaria que suportam lajes de concreto expostas a variações de temperatura, especialmente lajes de cobertura. Nesta situação, a solução implementada foi a aplicação de uma tinta emborrachada, com a intenção de que esta pudesse acompanhar o movimento da fissura, porém após certo período a fissura retornou.

Figura 6 - Presença de fissuras horizontais.

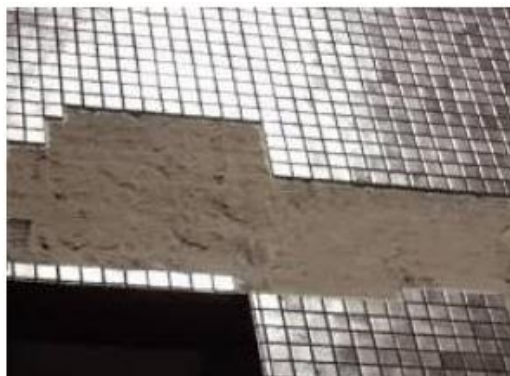
No segundo caso apresentado, a manifestação encontrada no 2º pavimento do prédio de dez andares, foi o destacamento do revestimento cerâmico (Figura 7), que é ocasionado pela perda de aderência entre placa e substrato devido às tensões que aparecem verticalmente e se tornam maiores que a união das ligações. Neste caso, a área da superfície onde haviam as placas recebeu um nivelamento e uma nova camada de argamassa para o recebimento de novas placas.

Figura 7 - Desplacamento cerâmico em fachada.

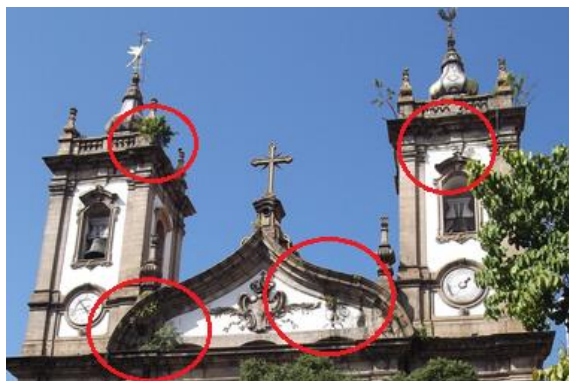
A edificação, é localizada no centro histórico do Rio de Janeiro – RJ, que teve sua construção iniciada em 1759, por iniciativa de irmãos da Ordem Terceira dos Mínimos de São Francisco de Paula e concluída em 1801. Seguindo o estilo neoclássico, a Igreja passou por diversas intervenções e restaurações, e apesar disso é evidente o crescimento vegetal na parte superior da Igreja e fissuras da fachada (Figura 8).

Figura 8 - Vida vegetal em edificações.

No estudo feito por Plaisant, Almeida e Haddad (2015), afirmou-se que o Rio de Janeiro recebeu várias edificações naquela época que marcaram de forma histórica o nosso país, porém a argamassa utilizada possuía muita cal em sua composição. Segundo a Empresa Brasileira de Pesquisa Agropecuária (Embrapa) que foi consultada pelos autores, a cal é um componente corretivo do solo, neutralizando o pH ácido e enriquecendo o crescimento das plantas. Com isso a argamassa contendo esse elemento em sua composição cria um ambiente favorável para o desenvolvimento de plantas. Outro fator que auxilia esse crescimento vegetal

é o clima do Rio de Janeiro. Por se encontrar em um local tropical úmido, as chuvas são constantes, com isso existe uma umidade ininterrupta, que se concentra principalmente em frestas e juntas de dilatação, onde não há luminosidade solar. O crescimento vegetal também ocorre devido a aves que derrubam sementes nas fissuras, que com ambiente favorável acabam germinando e crescendo nas edificações. Diversas soluções e tratamentos podem ser sugeridos para prevenir e solucionar o problema, como: retirada manual, herbicidas químicos, reapeenchimento de juntas e soluções caseira como a aplicação de água fervente em plantas. Os monumentos históricos devem ser conservados, pois possuem grandes significados e importâncias artísticas, culturais, religiosas, documentais e estéticas.

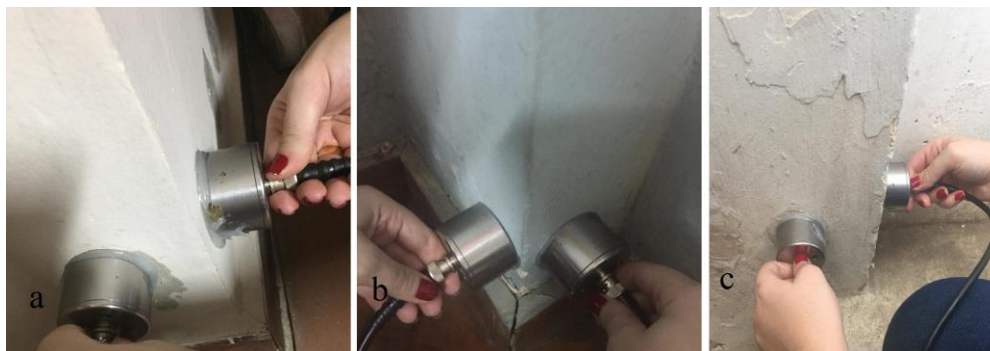
Figura 16 - Modo de transmissão semidireta, em a) pilar no pavimento 01, b) pilar no pavimento 02 e c) pilar no pavimento 03.

Sendo assim, o único método que se tornou viável para a realização do ensaio foi o de transmissão semidireta que consiste em posicionar os transdutores na quina das faces opostas do elemento. O ensaio foi realizado somente em três pilares (Figura 16), que podem ser vistos na marcação da planta baixa (ANEXO D, E e F). A escolha se deu por um estar aparentemente normal, no pavimento 01, outro por apresentar manchas de umidade, no pavimento 02, e o último por apresentar uma abertura, no pavimento 03, com isso seria

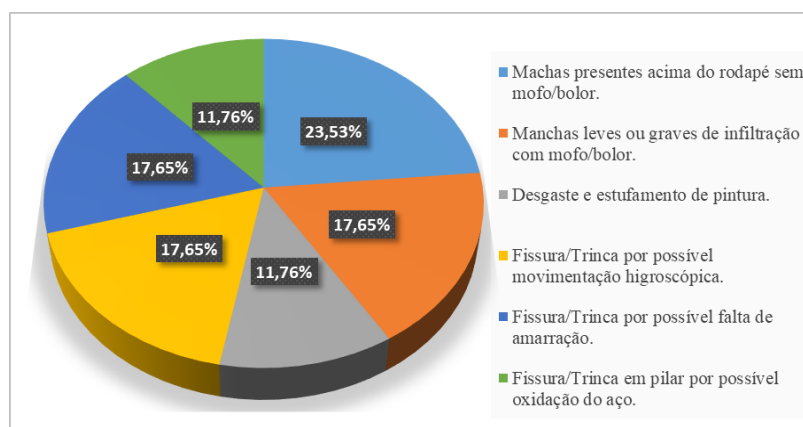
Gráfico 2 - Ocorrência das anomalias no pavimento 01.

No pavimento 01 obteve-se o maior índice de ocorrência de manchas presentes acima do rodapé, o que representa 23,53% do total de manifestações patológicas encontradas neste pavimento. Nos locais analisados percebeu-se a ausência de impermeabilização nas paredes e lajes e constatou-se que a lavagem periódica realizada provoca o acúmulo de água em algumas regiões que acabam subindo por capilaridade. Além destas observações ainda podemos citar a proximidade das regiões investigadas com os banheiros aumentando consideravelmente a probabilidade de ocorrência de infiltração oriunda de problemas nessa área.

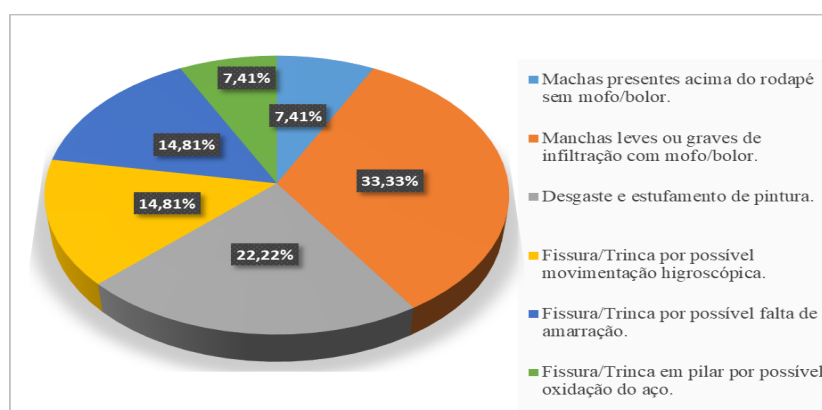
Gráfico 3 - Ocorrência das anomalias no pavimento 02.

No gráfico acima, referente ao pavimento 02 percebe-se que algumas manifestações patológicas aparecem com maior incidência em relação ao pavimento anterior. A grande maioria das incidências patológicas é dada por regiões com manchas leves ou graves de infiltração com mofo/bolor que perfaz 33,33% do total. Possivelmente tem origem através de infiltrações geradas a partir de tubulações dos aparelhos de ar-condicionado ou através de tubulações hidrossanitárias danificadas.

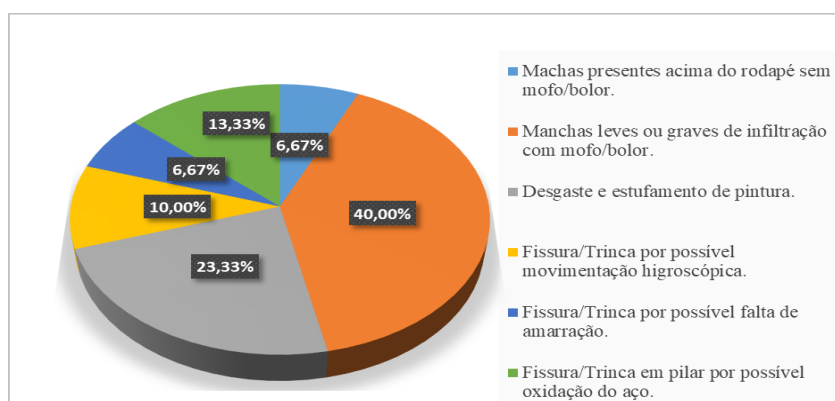
Gráfico 4 - Ocorrência das anomalias no pavimento 03.

No último pavimento, como pode ser visto no gráfico 4 a incidência das manifestações patológicas com relação a manchas leve ou graves de infiltração, perfaz um total de 40,00% e 23,33% com relação ao desgaste de pintura. Pode-se comentar ainda que neste pavimento a fissuras/trincas em pilares por possível oxidação do aço aparece com uma ocorrência mais elevada que os pavimentos anteriores, constando 13,33% do total. Provavelmente a origem se dá pela umidade presente no pavimento proveniente da alta incidência de infiltração que acarreta o desgaste das paredes provocando a oxidação das armaduras próximas, que por sua vez aumentam seu volume e ocasionam as aberturas nos pilares.
