**USO DA MATRIZ GUT PARA AVALIAÇÃO DAS MANIFESTAÇÕES  
PATÓLOGICAS EM ESCOLAS PÚBLICAS DE SANTA CRUZ-PB**

Monografia apresentada a Universidade  
Federal Rural do Semi-Árido como requisito  
para obtenção do título de Bacharel em Ciência  
e Tecnologia.

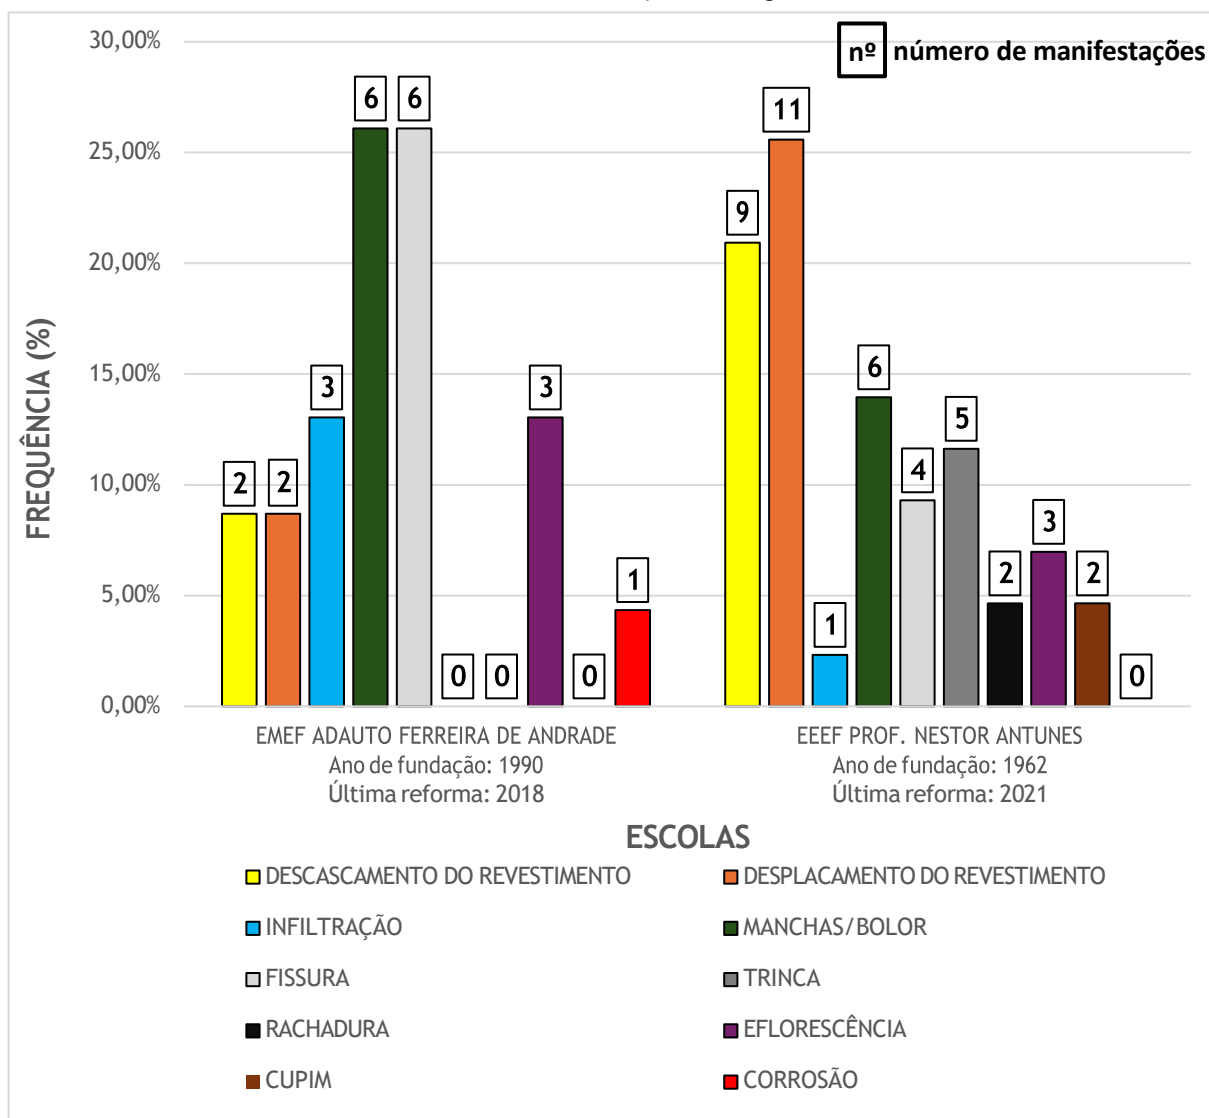
**Gráfico 1: Quantidade de Manifestações Patológicas nas Escolas**

Na EMEF Adauto Ferreira de Andrade, o Gráfico 1 mostra que as fissuras e manchas/bolor são as manifestações patológicas mais recorrentes, destacando-se como os principais problemas estruturais dessa instituição. Em seguida, aparecem infiltrações e eflorescências, ambas com porcentagens iguais e possivelmente estão relacionadas aos vazamentos na caixa d'água da escola. Além disso, o descascamento e o deslocamento do revestimento também apresentam porcentagens equivalentes, cuja suas causas podem estar associadas a má qualidade de materiais empregados. Por fim, a corrosão da armadura aparece com menor porcentagem, sendo a manifestação patológica menos registrada na instituição. Apesar disso, trata-se de uma das manifestações patológicas mais graves em edificações, especialmente no caso desta escola, onde foi identificada em um dos pilares de forma exposta. Essa condição pode gerar sérios riscos à estrutura da instituição e comprometer a segurança e

a saúde dos seus usuários.

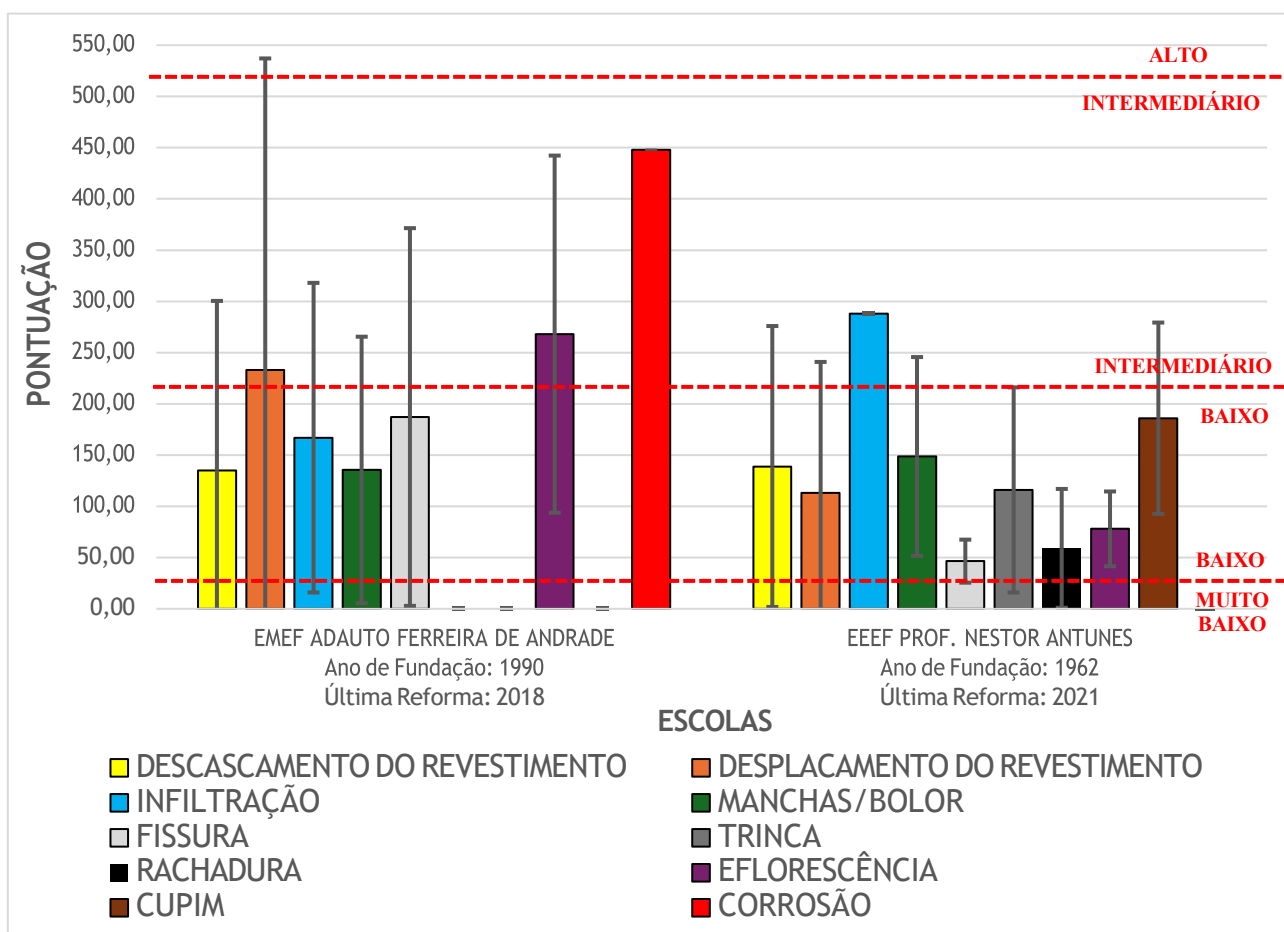
**Gráfico 2 - Pontuação média e desvio padrão das manifestações patológicas**

De acordo com os dados apresentados no Gráfico 2, as principais manifestações patológicas identificadas na EMEF Adauto Ferreira de Andrade incluem deslocamento do revestimento, corrosão, eflorescência, fissuras e infiltrações, com pontuações a nível intermediário e alto variando entre 320 e 540.
