UNIVERSIDADE FEDERAL RURAL DO SEMI-ÁRIDO  
PRÓ-REITORIA DE GRADUAÇÃO  
DEPARTAMENTO DE CIÊNCIA E TECNOLOGIA  
CURSO DE INTERDISCIPLINAR EM CIÊNCIA E TECNOLOGIA

**AVALIAÇÃO DAS MANIFESTAÇÕES PATOLÓGICAS NA UFERSA CAMPUS  
CARAÚBAS: UMA DÉCADA APÓS A IMPLANTAÇÃO**

Monografia apresentada a Universidade Federal Rural do Semi-Árido como requisito para obtenção do título de Bacharel em Ciência e Tecnologia.

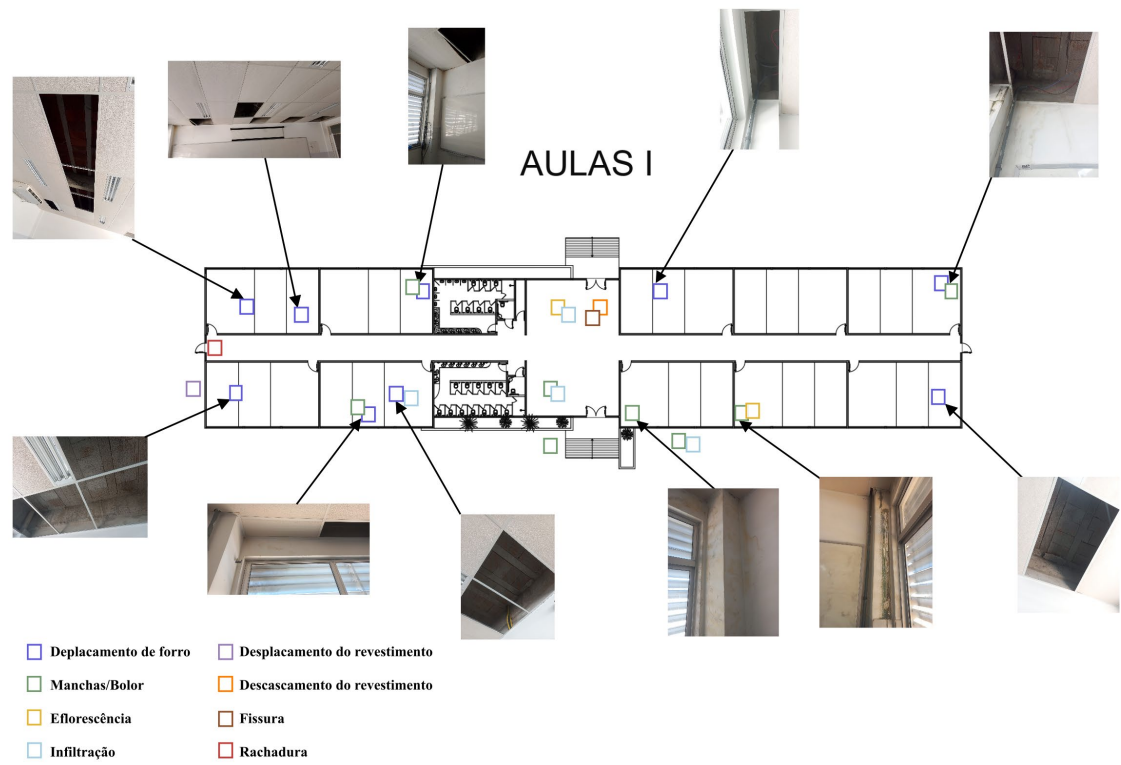
Figura 4. Mapeamento das manifestações patológicas no Bloco de Aulas I

A Figura 4 apresenta o mapeamento das principais manifestações durante a inspeção no Bloco de Aulas I.

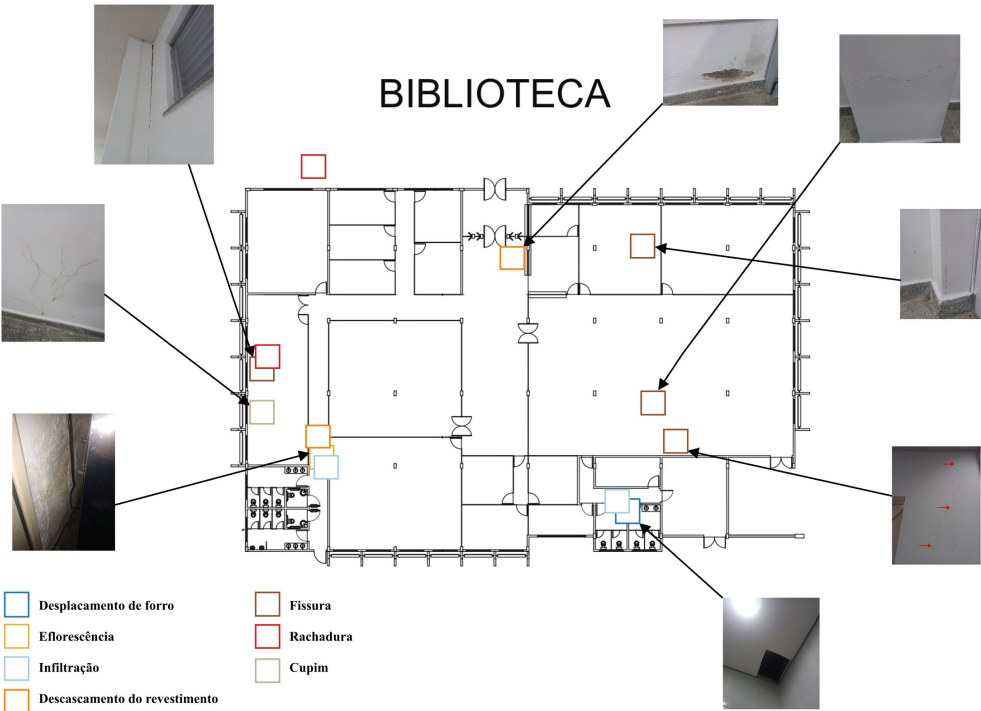
Figura 5. Mapeamento das manifestações patológicas na Biblioteca

A Figura 5 apresenta o mapeamento das manifestações durante a inspeção na Biblioteca.

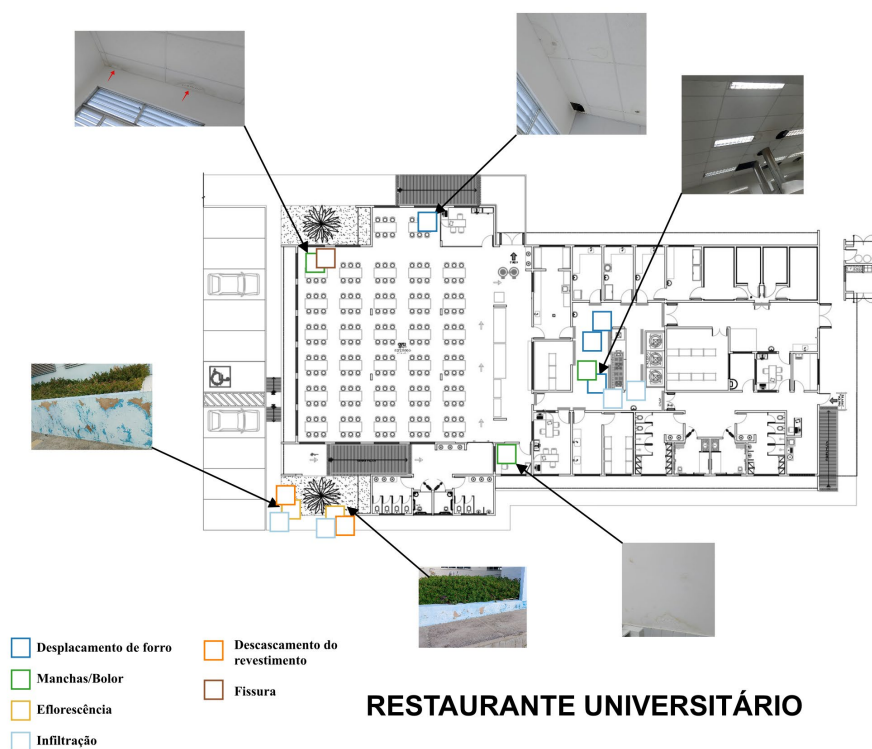
Figura 6. Mapeamento das manifestações patológicas no Restaurante Universitário

A Figura 6 apresenta o mapeamento das manifestações patológicas durante a inspeção no Restaurante Universitário.

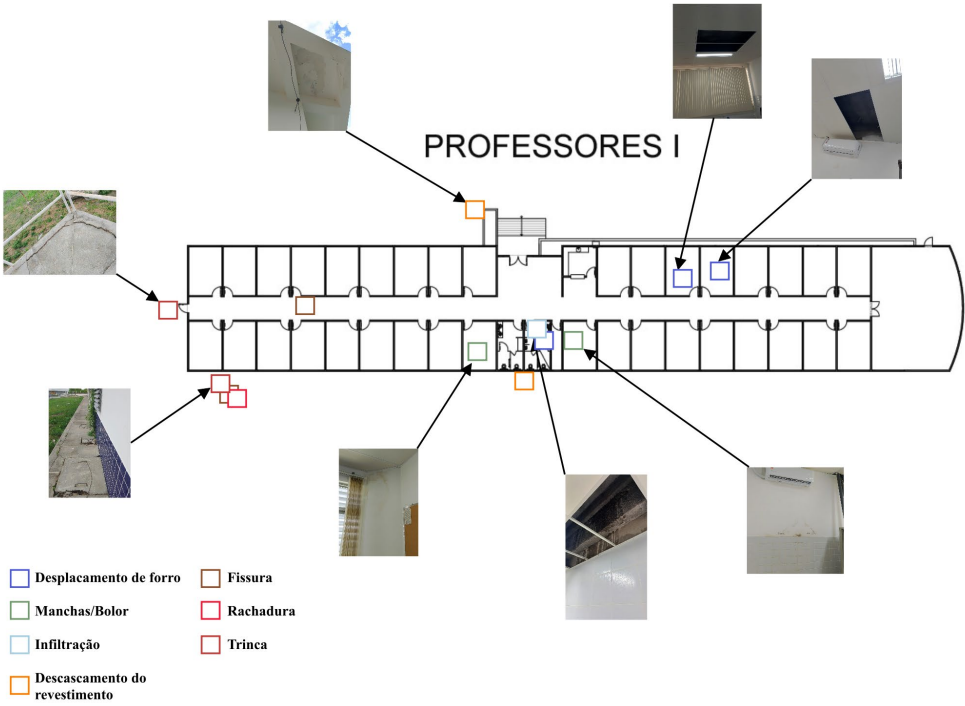
Figura 7. Mapeamento das manifestações patológicas no Bloco de Professores I.

A Figura 7 apresenta o mapeamento das manifestações patológicas durante a inspeção no Bloco de Professores I.

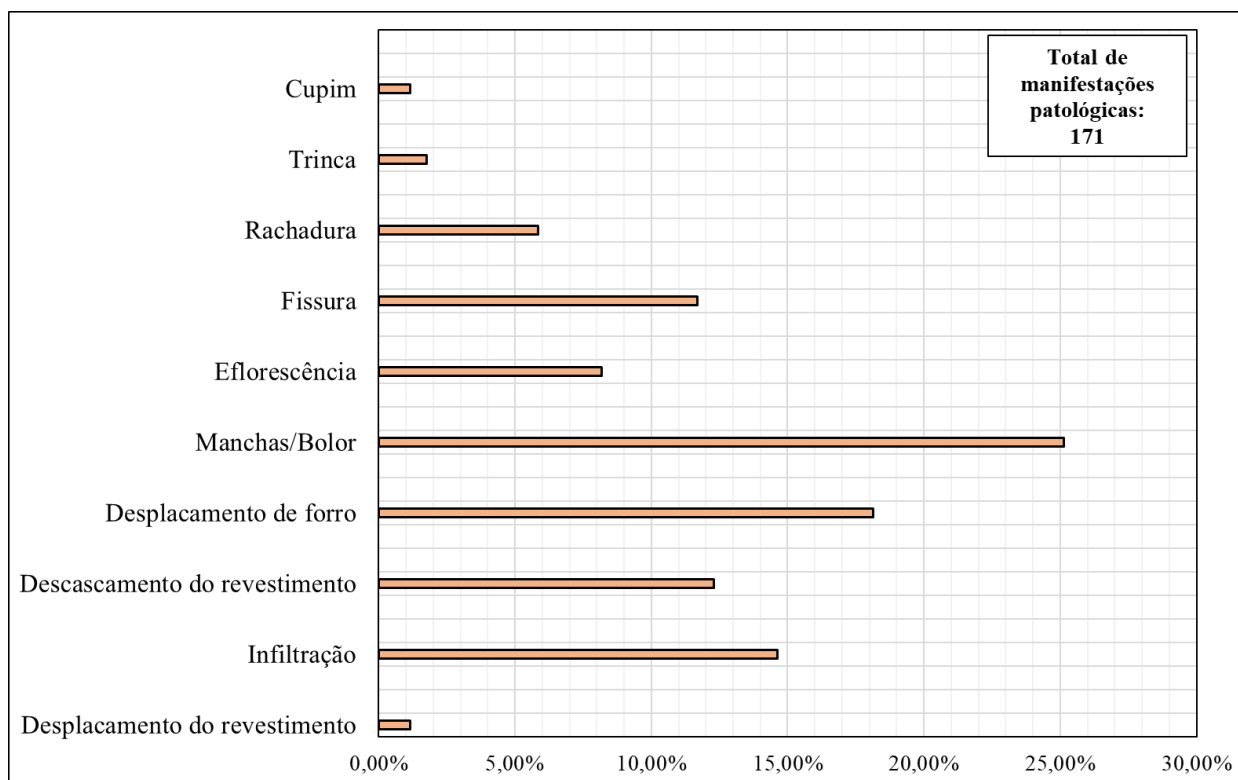
Figura 8. Frequência das manifestações patológicas no Campus UFERSA Caraúbas

Na inspeção realizada identificou-se um total de 171 manifestações patológicas distribuídas nos blocos analisados. As manifestações patológicas mais recorrentes foram as manchas/bolor, deslocamento de forro e infiltrações, destacando-se como os principais problemas da instituição, conforme a Figura 8.

As manifestações de manchas e bolor correspondem a 25,15% dos casos identificados. O desenvolvimento de bolor está associado a condições de umidade elevada, combinadas com baixa incidência de luz natural e ventilação insuficiente, especialmente em áreas como tetos de banheiros e espaços pequenos.

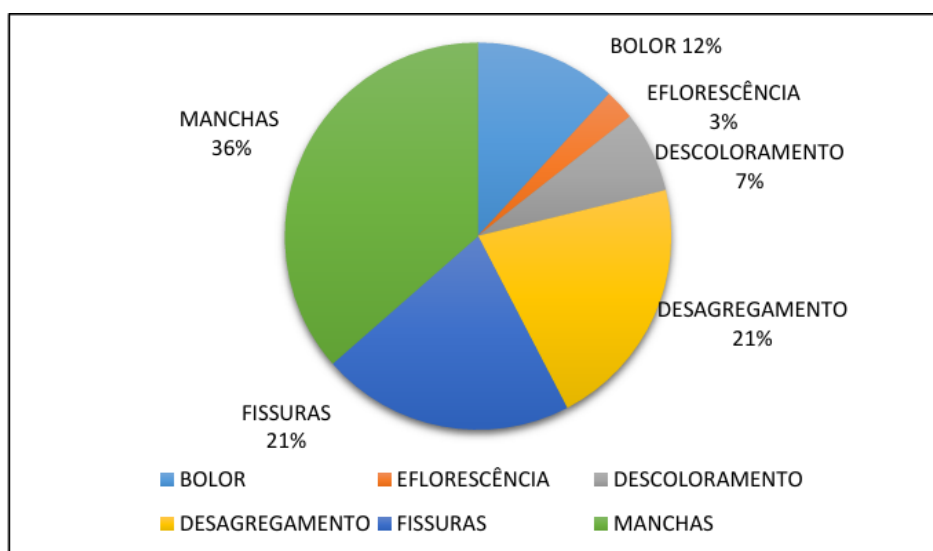
Figura 9. Manifestações patológicas identificadas nos prédios do Campus Caraúbas em 2018

O estudo realizado por Fernandes (2018) nos prédios da universidade revelou uma predominância de problemas associados à umidade, conforme apresentado no Figura 9 e na Tabela 18. Na época, manifestações como manchas e bolor representavam 48% dos casos registrados. Comparando-se com os dados atuais, observa-se uma redução desse índice, que passou para 25,15%.

Por outro lado, problemas diretamente relacionados à infiltração e às suas consequências tornaram-se mais evidentes na análise realizada dez anos depois. O deslocamento de forro, por exemplo, apresenta incidência de 18,13%, reforçando a relevância das manifestações ao acúmulo ou infiltração de água durante as chuvas. Em 2018, 69% das causas das patologias identificadas estavam associadas à elevada umidade, o que é coerente com a alta ocorrência de infiltrações, manchas/bolor e deslocamentos observados no levantamento atual. A permanência e até o aumento da eflorescência (de 3% para 8,19%) indica que as fontes de umidade não foram totalmente sanadas.

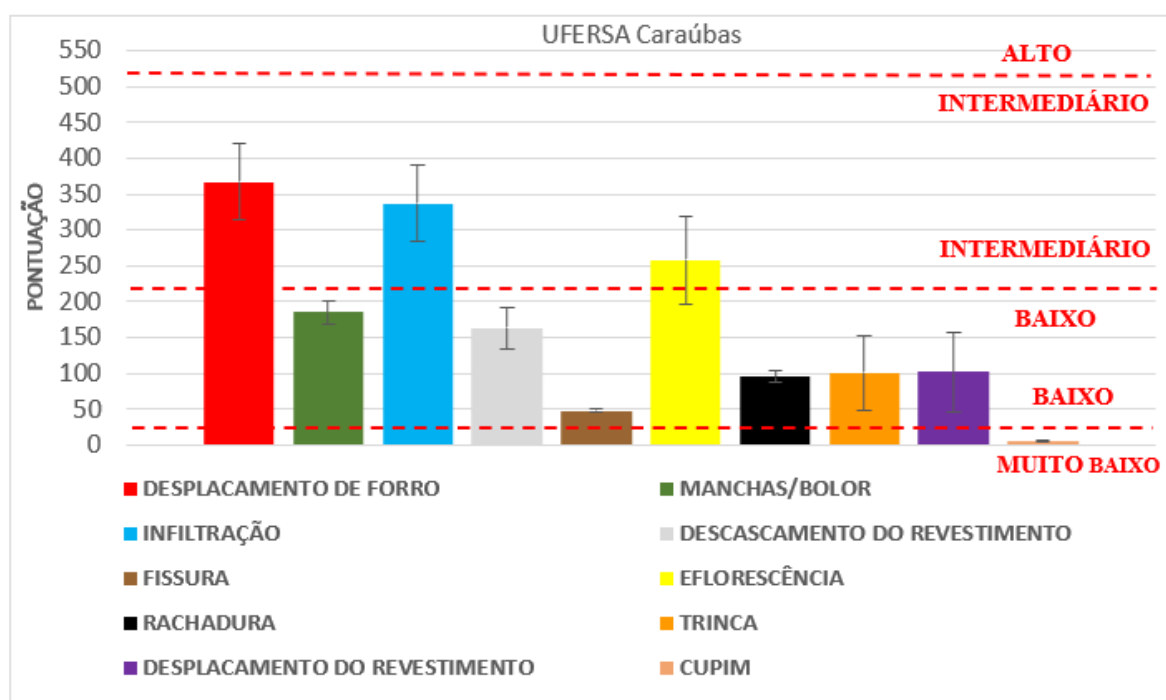
Figura 10. Pontuação média e desvio padrão das manifestações patológicas

A Figura 10 apresenta a pontuação média atribuída a cada manifestação patológica identificada no Campus UFERSA Caraúbas, bem como o desvio padrão, que evidencia a variação das pontuações e os respectivos valores máximos e mínimos. O objetivo principal consiste em avaliar o risco da universidade, conforme a Tabela 5, buscando identificar quais problemas precisam de correção e priorizando reduzir o risco da instituição para um nível de risco baixo ou muito baixo.

As manifestações patológicas mais recorrentes da instituição envolvem o deslocamento de forro, infiltrações, eflorescência e manchas/bolor, com pontuações variando a nível baixo e intermediário entre 200 e 450.
