UNIVERSIDADE FEDERAL RURAL DO SEMI-ÁRIDO  
PRÓ-REITORIA DE GRADUAÇÃO  
CENTRO DE ENGENHARIAS  
CURSO DE ENGENHARIA CIVIL

PROPOSTA DE SOLUÇÃO PARA MANUTENÇÃO DE DEFEITOS FUNCIONAIS NA  
RN-233 NA CIDADE DE APODI/RN

Monografia apresentada a Universidade  
Federal Rural do Semi-Árido como requisito  
para obtenção do título de Engenheira Civil.

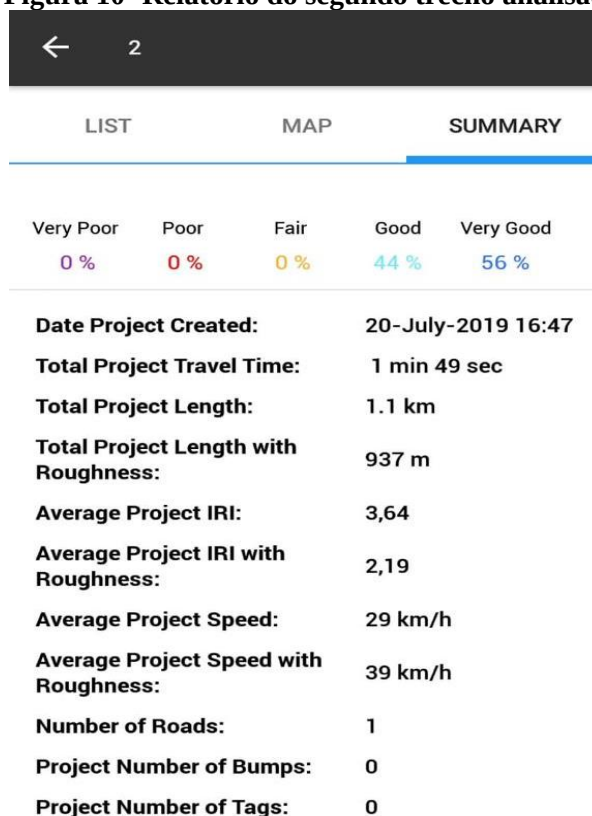
Figura 10- Relatório do segundo trecho analisado

Diante dos valores coletados do trecho 1, referente a faixa da direita e o trecho 2, faixa da esquerda, o valor final do IRI é obtido através da média como mostra a Tabela 3. No geral, o trecho pavimentado possui um grau considerável de irregularidade, visto que o pavimento recebe solicitações mais frequentes devido ao tráfego de veículos, que apresenta lombadas, o que torna menos viável a coleta de dados pelo aplicativo, porque a velocidade deverá diminuir e não se manterá constante em determinados trechos do pavimento. Portanto, o valor do IRI de 4,02, referente a média dos valores alcançados em cada trecho analisado é comparado com o gráfico da Figura 6, nota-se que ele exibe uma mesma pontuação do que se espera para pavimentos danificados e pavimentos antigos.
