**VERIFICAÇÃO DO ATENDIMENTO ÀS NORMAS REGULAMENTADORAS EM  
OBRAS DE CONSTRUÇÃO NA CIDADE DE MOSSORÓ-RN**

MOSSORÓ – RN  
2018

Monografia apresentada ao Departamento de Engenharias e Ciências Ambientais do Centro de Engenharias da Universidade Federal Rural do Semi-Árido – UFERSA, para a obtenção do título de Bacharela em Engenharia Civil.

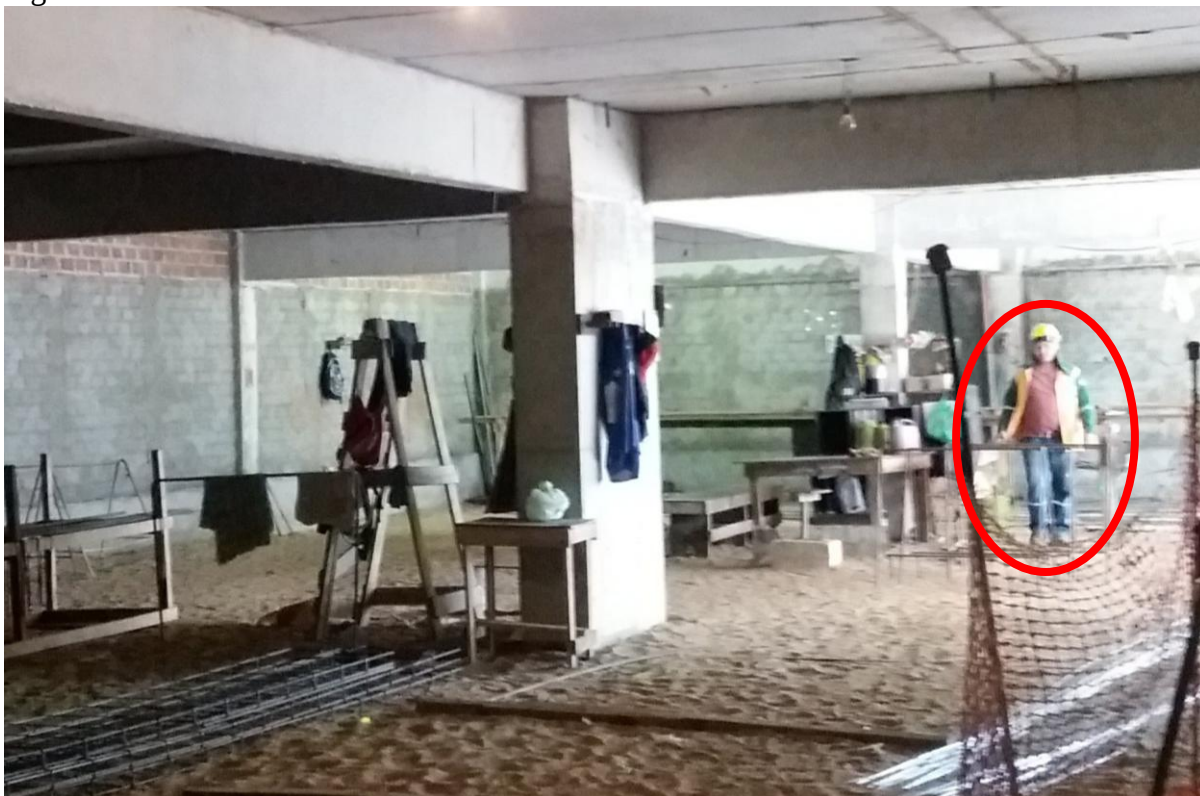
Figura 4 - Trabalhador utilizando os EPI's

Dos cinco itens analisados da NR-6, quatro estavam em conformidade e um parcialmente conforme, resultando em média nove. O item parcialmente conforme representa a não orientação, treinamento e exigência da empresa quanto ao uso dos EPI's pelos seus funcionários. Logo na entrada da obra estava instalada uma sala onde funcionava o almoxarifado, que constava de registro do fornecimento dos EPI's ao trabalhador. Durante a visita foi possível observar alguns operários recebendo ou devolvendo os EPI's para o almoxarife e ainda notar a presença de placas de sinalização alertando sobre o uso dos mesmos. A Figura 4 mostra um operário utilizando os EPI's como capacete, botas, calças e camisa de manga longa.

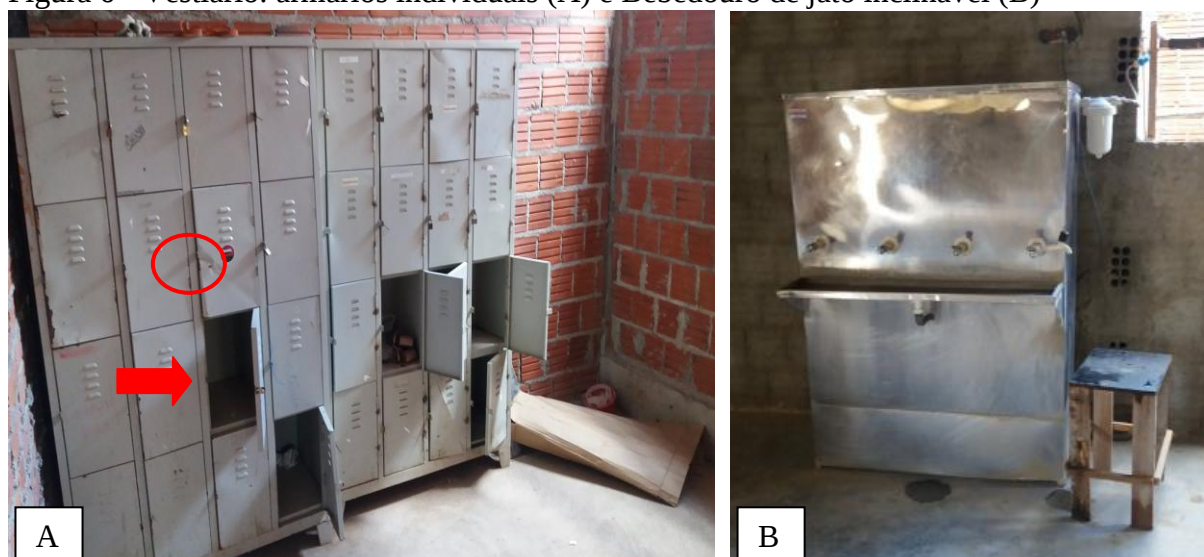
Figura 6 - Vestiário: armários individuais (A) e Bebedouro de jato inclinável (B)

Os vestiários não se apresentavam em perfeito estado de conservação, higiene e limpeza, os armários individuais não estavam todos dotados de fechadura ou dispositivo com cadeado (Figura 6-A) e ainda não possuía bancos para atender os trabalhadores, recebendo nota 5, com itens parcialmente atendidos.

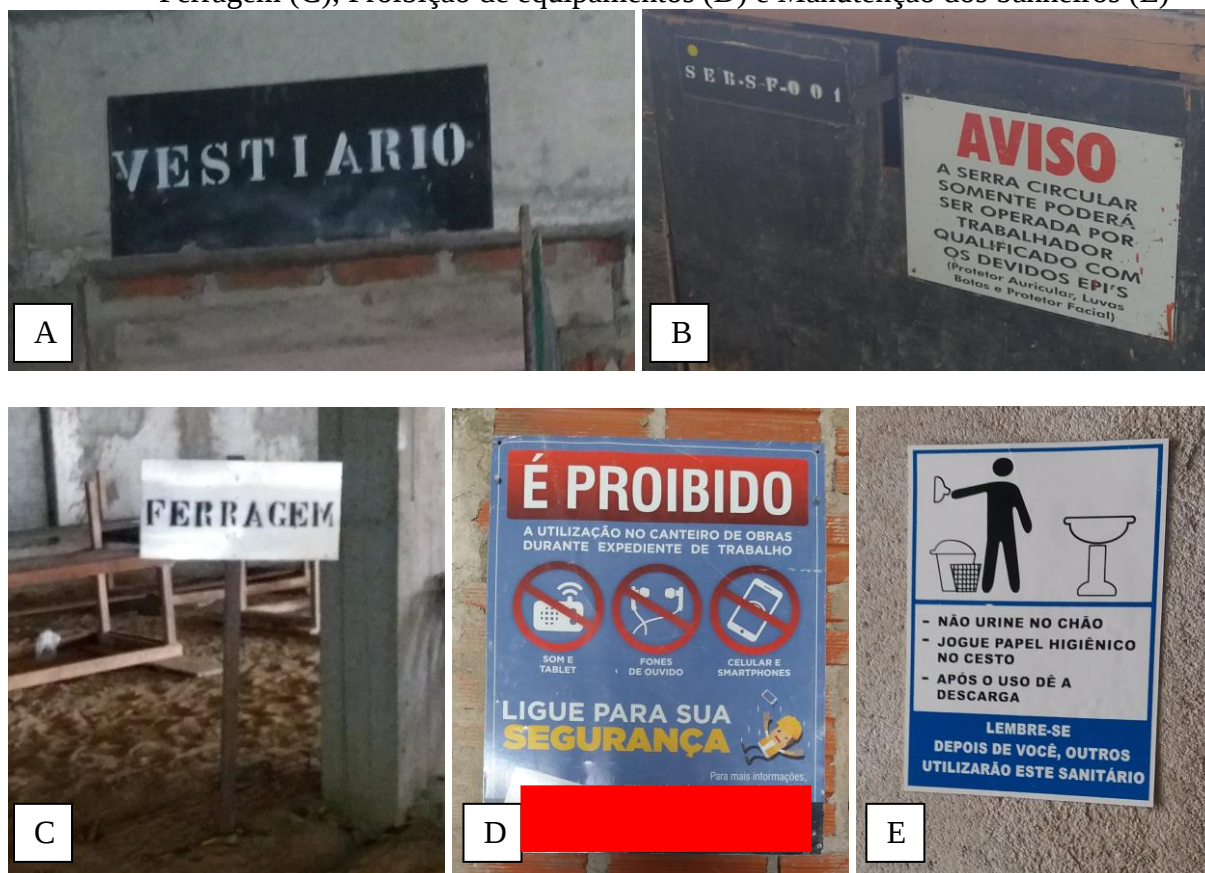
Figura 14 - Placas de sinalização: Vestiário (A), Indicação do fabricante e uso de EPI's (B), Ferragem (C), Proibição de equipamentos (D) e Manutenção dos banheiros (E)

Quanto às sinalizações e organização foram apresentados três itens no *checklist*, estando dois parcialmente conformes e um conforme com a norma. A obra possuía placas de sinalização de espaços e setores como vestiário, ferragem, carpintaria, entre outros (Figura 14-A e C); além de avisos sobre a importância do uso dos EPI's na utilização da serra circular e a indicação do fabricante nos equipamentos (Figura 14-B). Havia outros tipos de sinalização

sobre a proibição de alguns equipamentos eletrônicos (Figura 14-D) e mostrando a necessidade de manter o ambiente das instalações sanitárias limpo, como mostra a Figura 14-E. Apesar de possuir essas sinalizações, seriam necessárias mais advertências sobre o uso dos EPI's, placas sinalizando o risco de queda em locais próximos às proteções coletivas e placas sinalizando saídas e equipamentos de emergência. Portanto foi dada nota cinco ao item referente à sinalização de segurança da obra.

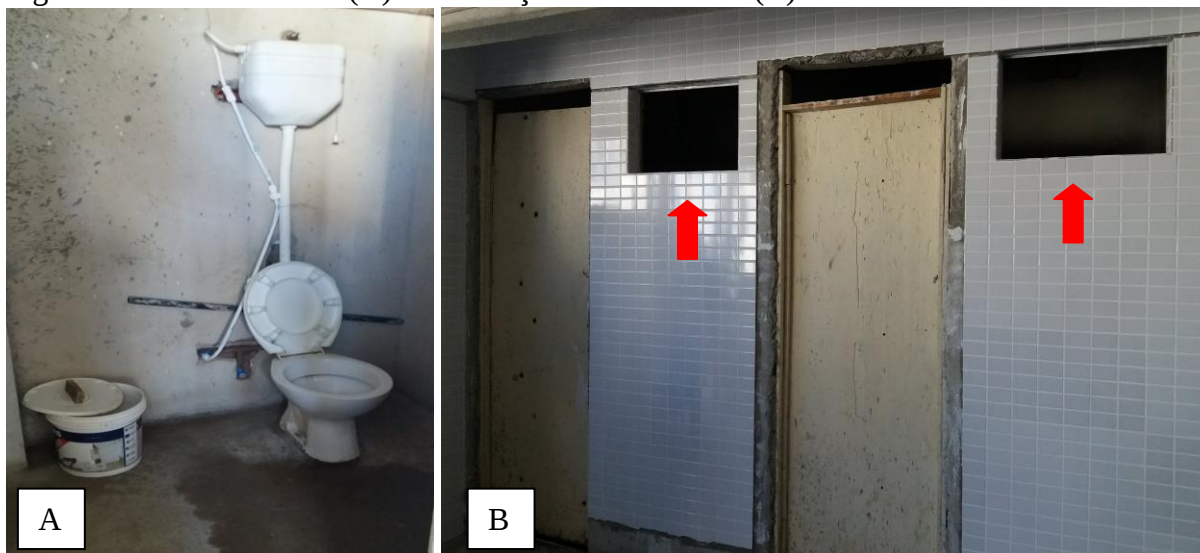
Figura 20 - Vaso sanitário (A) e Ventilação dos banheiros (B)

O *checklist* foi composto de 11 análises das áreas de vivência, onde 3 delas não se aplicaram, pois se direcionam ao refeitório, o qual não constava no canteiro devido seus trabalhadores almoçarem em suas residências; 2 estavam conformes, 3 parcialmente conformes e 3 não conformes. As instalações sanitárias eram mantidas conservadas e limpas (Figura 20-A), possuíam ventilação e iluminação parcialmente adequadas (Figura 20-B), porém não estavam dimensionadas da forma correta, pois só possuía dois banheiros. Por possuir 72 trabalhadores, o canteiro deveria constar de um conjunto de 4 lavatórios, 4 vasos sanitários, 4 mictórios e 8 chuveiros. A técnica justificou a falta de organização no

dimensionamento porque tiveram que desmanchar as áreas de vivência para que a piscina do residencial fosse construída e os dois existentes no dia da visita eram apenas provisórios.

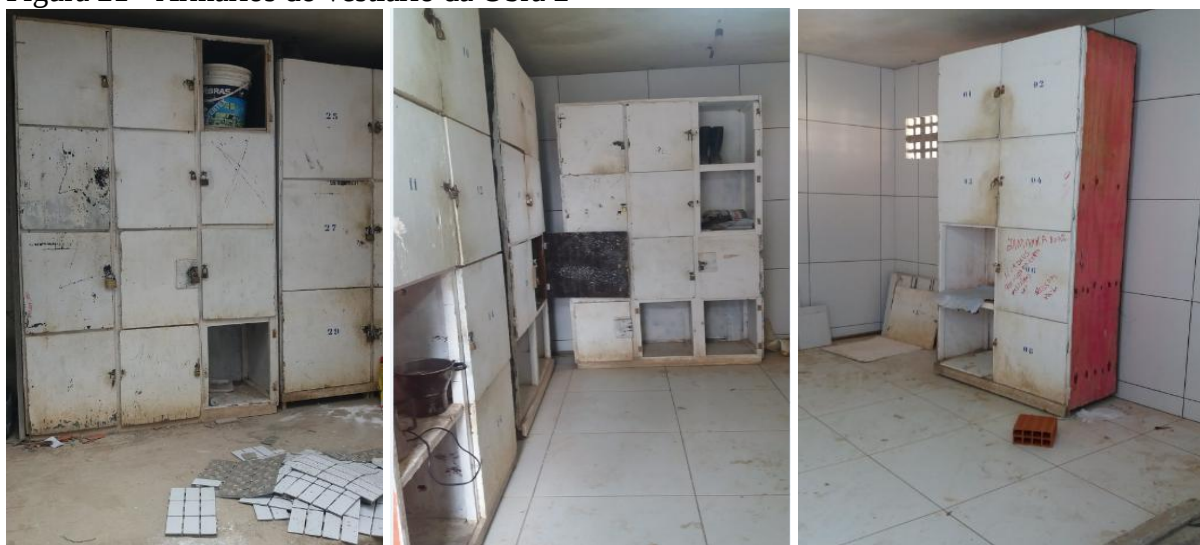
Figura 21 - Armários do vestiário da Obra 2

Quanto aos vestiários, dois itens estavam parcialmente conformes e dois não conformes. Como mostra a Figura 21 os vestiários não possuem bancos e apenas alguns dos seus armários possuíam fechadura ou dispositivo com cadeado; além disso, não eram mantidos em perfeito estado de conservação, higiene e limpeza, ocupando-o com materiais que não deveriam estar armazenado no mesmo. A localização do vestiário não é próximo à entrada da obra.

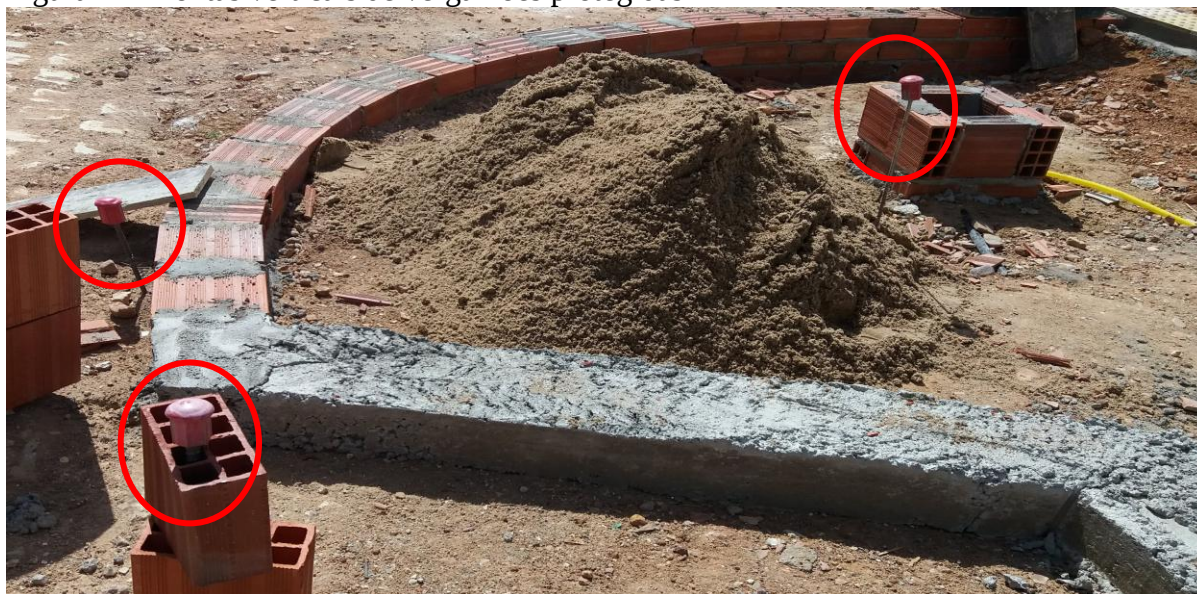
Figura 22 - Pontas verticais de vergalhões protegidas

Assim como o serviço de carpintaria, as armações em aço não estavam sendo mais executadas no dia da visita. Apenas um dos 5 itens referentes às armações em aço, era aplicável a obra, sendo este a proteção vertical dos vergalhões que estavam sendo utilizados na execução da calçada do residencial (Figura 22).

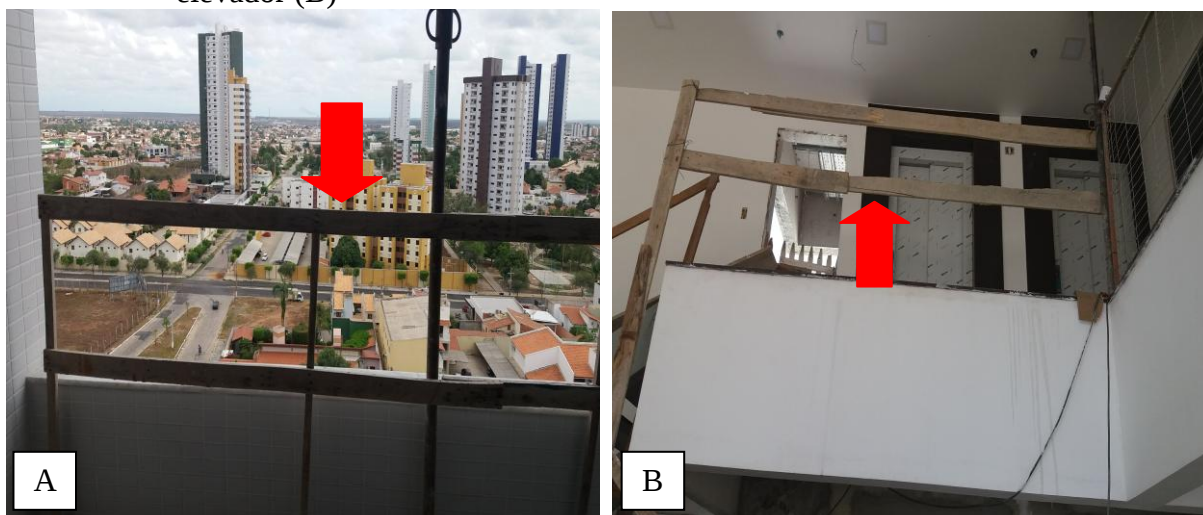
Figura 24 - Peitoril da varanda de um apartamento (A) e Peitoril da circulação próximo ao elevador (B)

Dois itens conformes neste ponto da norma são devido à existência de proteção coletiva onde há risco de queda de trabalhadores ou projeção e materiais, e por ter aberturas no piso com fechamento provisório resistente. Alguns peitoris de proteção possuem um metro de altura e não há proteção com tela (Figura 24-A e B), quando a norma exige que os mesmos possuam 1,20m e exista a proteção com tela. Apesar de estar na fase de acabamento, seria necessário que a plataforma principal ainda estivesse instalada até que os serviços nos

pavimentos acima da mesma fossem finalizados, porém não havia mais plataforma principal no dia da visita, estando o item não conforme com a norma. As outras plataformas não eram necessárias, sendo marcadas como não aplicável, assim como não existia mais nenhuma abertura para transporte vertical de materiais e equipamentos.

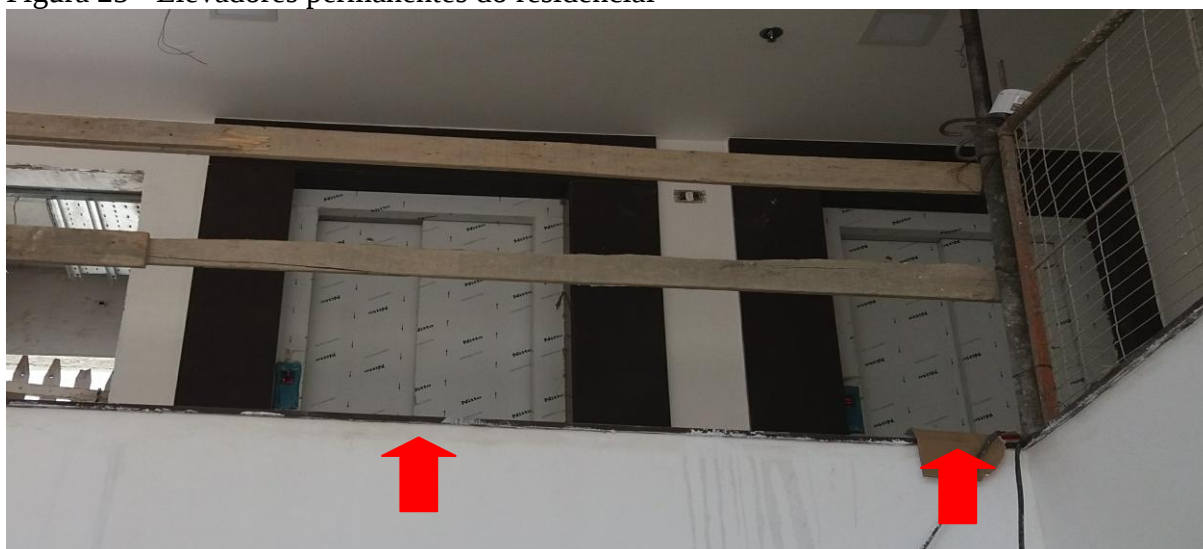
Figura 25 - Elevadores permanentes do residencial

A obra possuía mais de 8 andares, dessa forma é obrigatória a existência de um elevador de passageiro. No dia da visita os elevadores que estavam sendo utilizados já eram os permanentes do residencial, estando protegidos com madeira e adesivos (Figura 25). O mesmo alcançava toda a extensão vertical da obra em seu percurso.

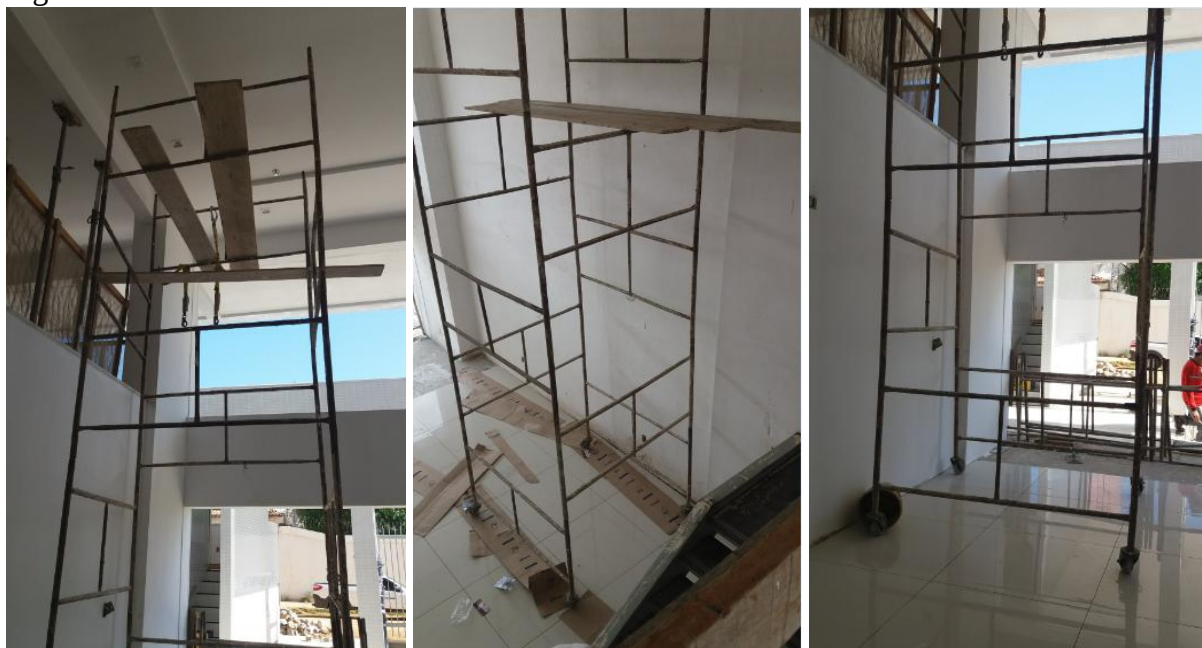
Figura 26 - Trabalho em andaimes

Foram analisados 4 itens referentes ao trabalho realizados em andaimes, onde todos os quatro estavam não conformes com a norma, pois a superfície de trabalho não possuía travamento que impedisse o seu deslocamento ou desencaixe; o piso de trabalho dos andaimes não possuíam forração completa, nem era seguro; os mesmos também não possuíam sistema de guarda corpo e rodapé; e o acesso aos mesmos não era feito de forma segura (Figura 26).

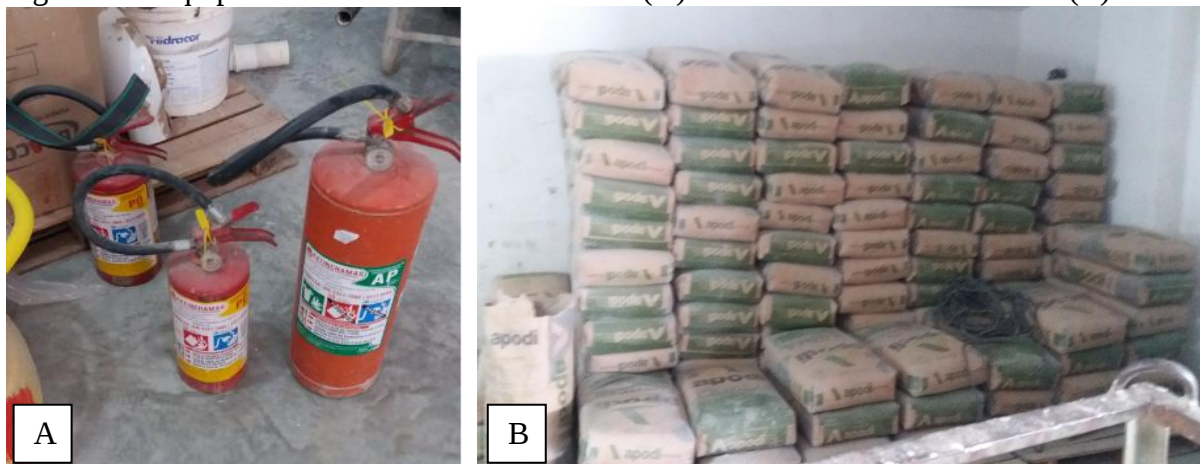
Figura 28 - Equipamentos de combate a incêndio (A) e Pilhas de sacos de cimento (B)

Dos três itens sobre a armazenagem e estocagem de materiais, dois estavam conformes e um parcialmente conforme. Os equipamentos de combate a incêndio estavam guardados no almoxarifado, de forma a dificultar o seu acesso (Figura 28-A). A técnica de segurança justificou que foram tirados dos locais para que fossem realizados os acabamentos nas paredes. Os materiais embalados, armazenados em forma de pilhas, possuíam forma e altura que garantiam a sua estabilidade e o seu manuseio (Figura 28-B), e ainda guardavam as madeiras utilizadas com os pregos retirados ou rebatidos.

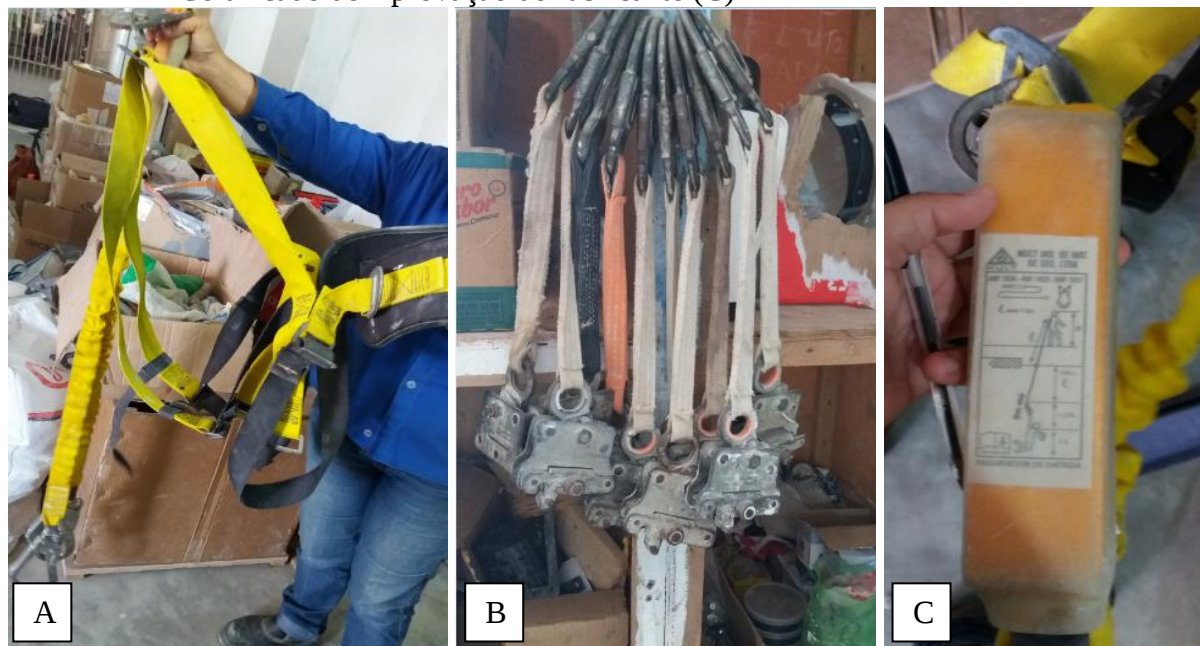
Figura 29 - Cinto de segurança tipo paraquedista (A), seus elementos de engate (B) e o Certificado de Aprovação do fabricante (C)

A média da NR-35 foi 6,0, onde dos 5 itens analisados, 3 estavam conformes e 2 não conformes. A empresa mantém o cadastro dos trabalhadores que realizam trabalho em altura e o cinto utilizado para esse tipo de trabalho é do tipo paraquedista (Figura 29-A). Antes do início dos trabalhos a norma impõe que seja realizada a inspeção dos equipamentos do SPIQ (Figura 29-B), porém a técnica de segurança informou que essa inspeção é realizada somente a cada quinze dias. Durante a visita foi possível identificar que um funcionário realizando o trabalho em altura estava sem o cinto de segurança, porém quando a técnica viu, imediatamente ela mandou que instalassem todos os equipamentos necessários para a segurança do mesmo. Essa situação fez com que o item referente a permanência do trabalhador conectado ao sistema de ancoragem durante todo o período de exposição ao risco de queda fosse zerado, o que contribuiu significativamente para a diminuição da média. Os cintos utilizados possuíam CA (Figura 29-C).

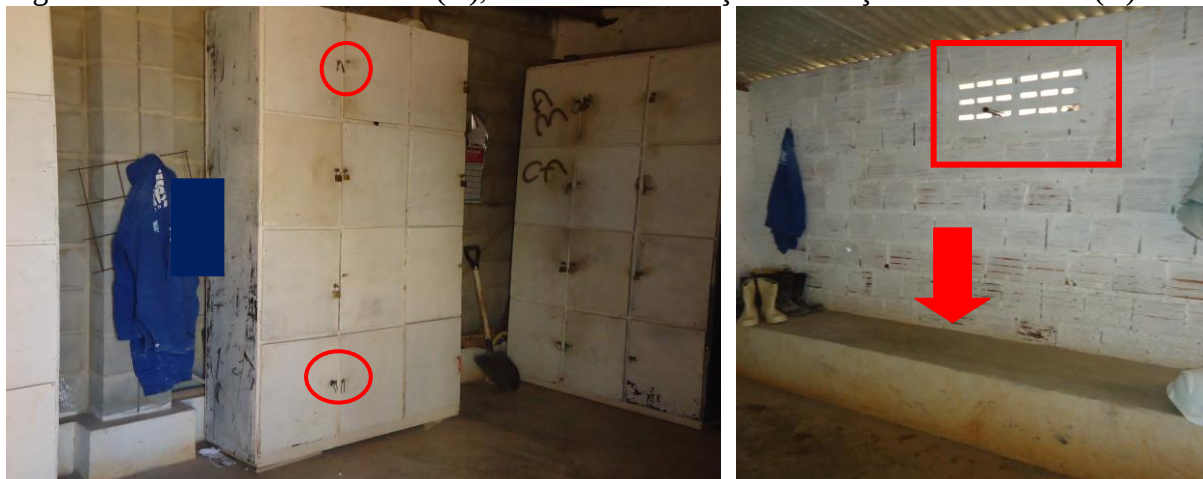
Figura 35 - Armários individuais (A), Bancos e iluminação/ventilação dos vestiários (B)

armários individuais não eram todos dotados de fechadura (Figura 35-A) e os bancos apesar de possuir 45 cm de largura, o que ultrapassava o mínimo, não era em números suficientes que pudessem atender todos os usuários (Figura 35-B).

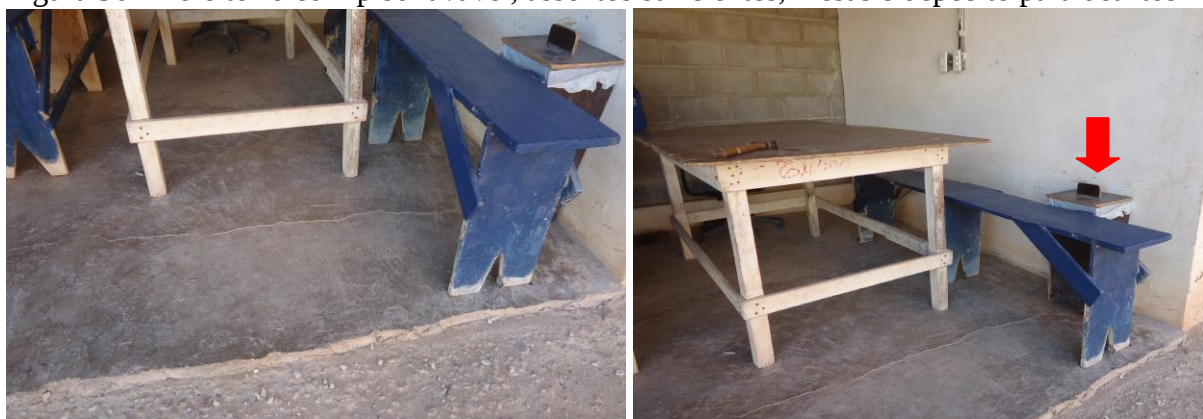
Os funcionários possuem horário de almoço para irem para as suas residências, porém mesmo assim existe um ambiente reservado para aqueles que preferem ficar no canteiro e almoçar lá mesmo. Todos os itens referentes ao refeitório tiveram nota máxima, uma vez que possui piso lavável, cobertura que protege os seus trabalhadores de intempéries, assentos suficientes para atender os usuários, mesas com tampos lisos e laváveis, depósito com tampa, para detritos, ventilação e iluminação adequada (Figura 36).

Figura 36 - Refeitório com piso lavável, assentos suficientes, mesas e depósito para detritos

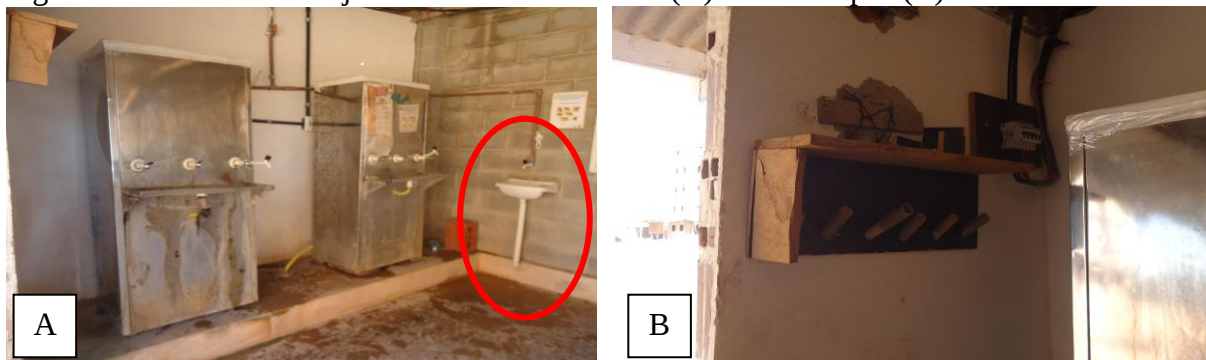
No interior do ambiente do refeitório ainda possuía um lavatório, dois bebedouros de jato inclinado (Figura 37-A) com capacidade de atender os funcionários e um local para os funcionários colocarem os seus copos (Figura 37-B).

Figura 37 - Bebedouro de jato inclinado e lavatório (A) e Porta copos (B)

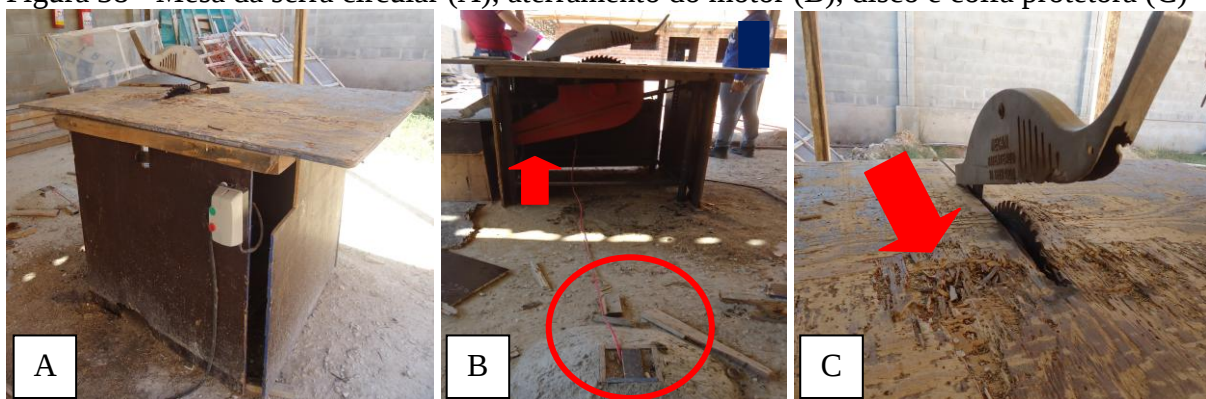
Em relação à carpintaria, dos 5 itens analisados, 2 estavam conformes, 2 parcialmente conformes e um não aplicável. Os itens conformes se referem ao aterramento da carcaça do motor da serra circular (Figura 38-B), pelo disco ser mantido afiado e travado (Figura 38-C) e pelo piso do ambiente ser resistente, nivelado, antiderrapante, com cobertura capaz de proteger os trabalhadores contra queda de materiais e intempéries. A mesa da serra circular não possui fechamento em todas as suas faces (Figura 38-B) e a madeira já está desgastada (Figura 38-C), obtendo nota cinco. A serra era provida de coifa protetora, porém não possuía coletor de serragem e identificação do fabricante. A carpintaria não possuía lâmpadas, sendo suficiente e adequada ao trabalho a iluminação natural.

Figura 38 - Mesa da serra circular (A), aterramento do motor (B), disco e coifa protetora (C)

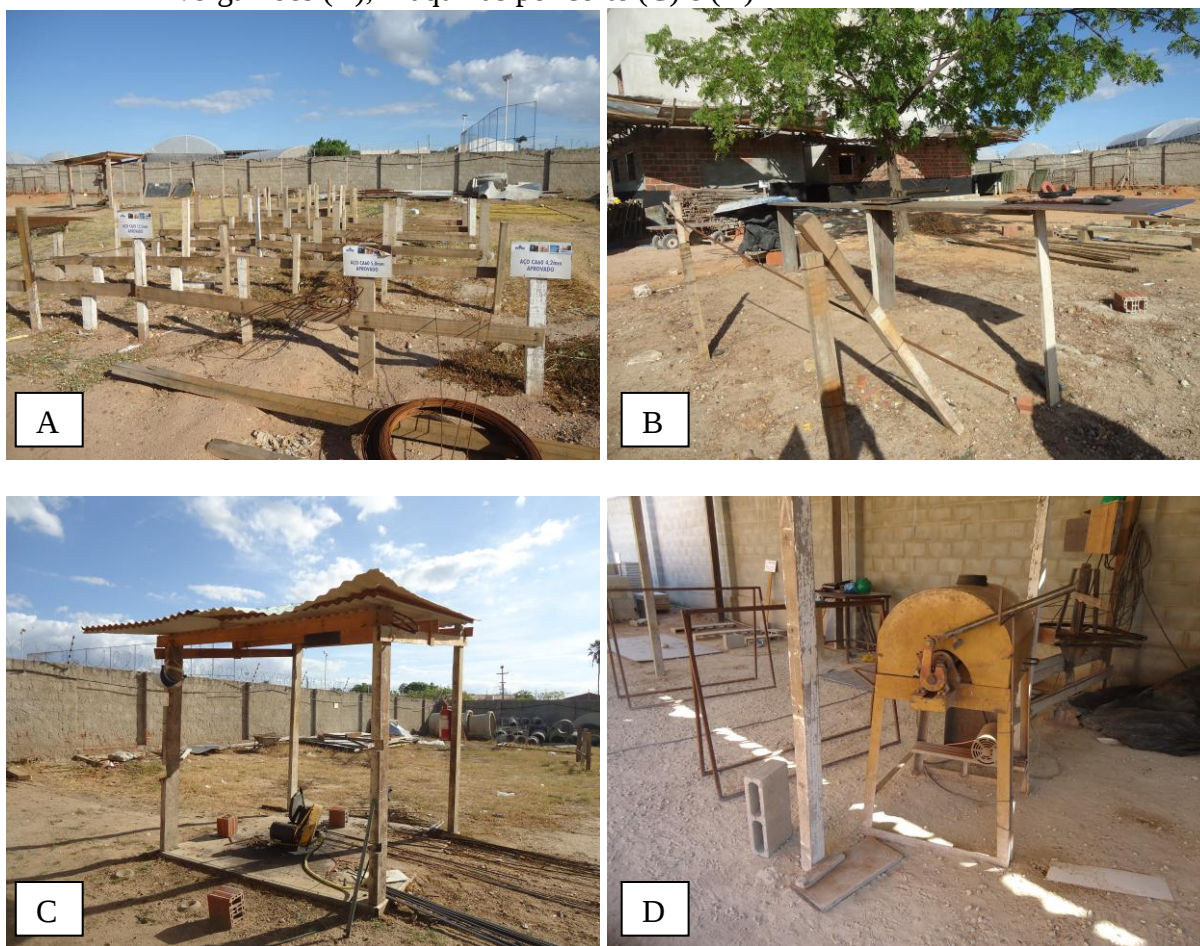
Dos cinco itens analisados referentes às armações em aço, dois estavam desconformes, dois parcialmente conformes e um não aplicável. As bancadas não eram apropriadas e não possuíam cobertura, deixando o trabalhador exposto ao sol durante todo o tempo de trabalho (Figura 39-B). Não havia lâmpadas de iluminação, utilizando-se apenas na iluminação natural. As pontas verticais dos vergalhões eram parcialmente protegidas, existindo algumas sem proteção adequada. A Figura 39-A mostra o estoque das ferragens e a Figura 39-C e D mostram máquinas policorte utilizadas no trabalho de armações de aço.

Figura 39 - Armazenagem e estoque de ferragens (A), bancada para dobragem e corte de vergalhões (B), Máquinas policorte (C) e (D)

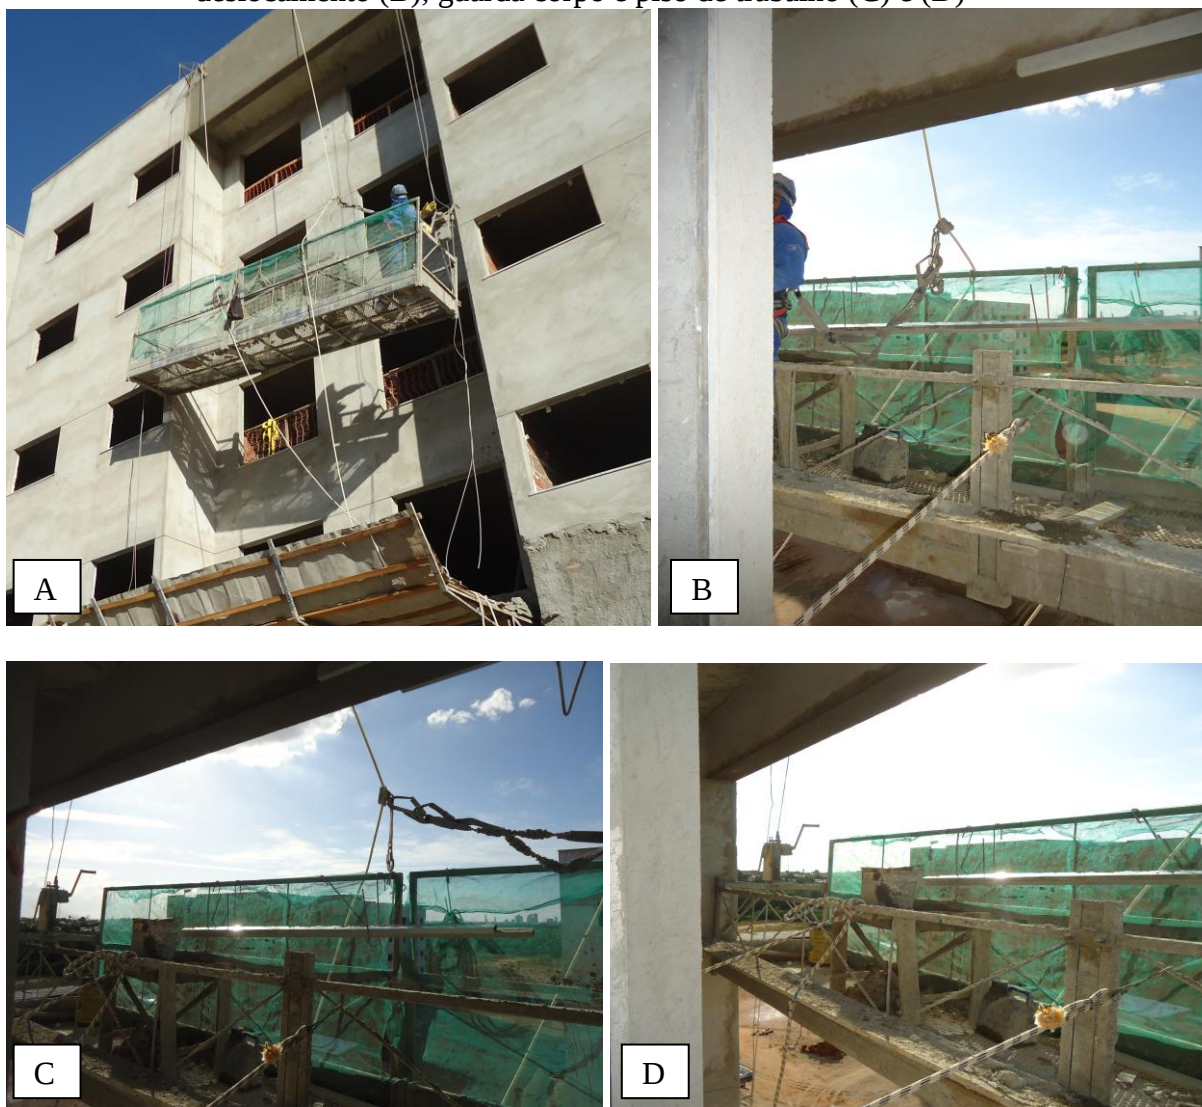
O andaime utilizado na obra era o suspenso (Figura 42-A). As 4 verificações estavam conformes. Os andaimes possuíam travamento nas suas superfícies de trabalho (Figura 42-B), o piso de trabalho possuía forração completa, antiderrapante, nivelado e fixado, os guarda corpo estavam presente em todas as faces e o acesso era realizado de forma segura (Figura 42-C e D).

Figura 42 - Andaime suspenso (A), andaimes travado de forma a não permitir seu deslocamento (B), guarda corpo e piso de trabalho (C) e (D)

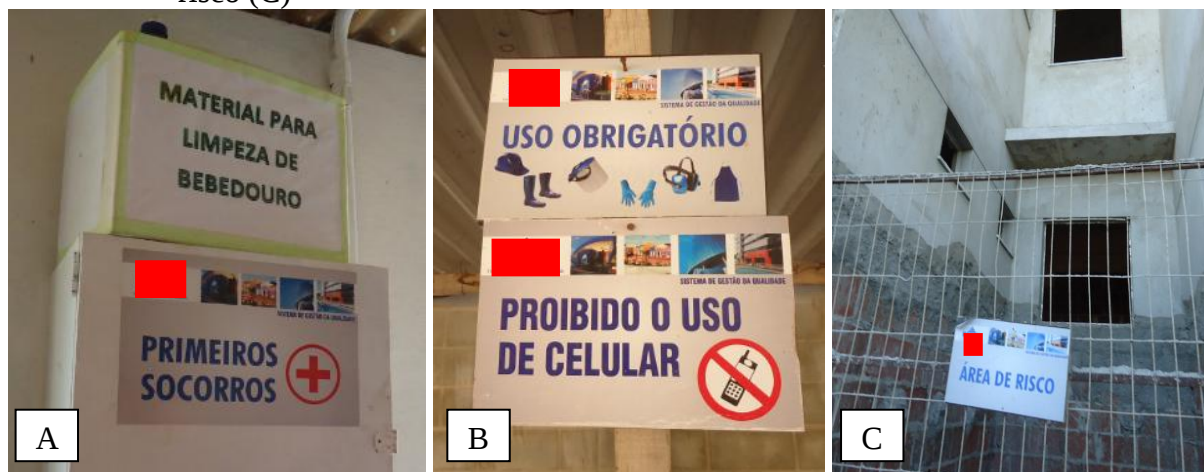
O canteiro era bem sinalizado, havendo sinalizações identificando os ambientes de trabalho, das áreas de vivência, armazenamento e estoque de materiais, placas sobre proibições de equipamentos em devidos lugares (Figura 44-B), advertência sobre riscos de queda (Figura 44-C) e utilização de EPI's (Figura 44-B). A construção se apresentou organizado na medida do possível, limpo e desimpedido nas vias de circulação, tornando possível a visita e observação do mesmo. A barreira que impedia o acesso de pessoas estranhas a construção era o muro do condomínio e o portão.

Figura 44 - Placa de sinalização de primeiros socorros e materiais de limpeza (A), placa sinalizando o uso obrigatório de EPI e proibição do uso de celular (B) e Área de risco (C)

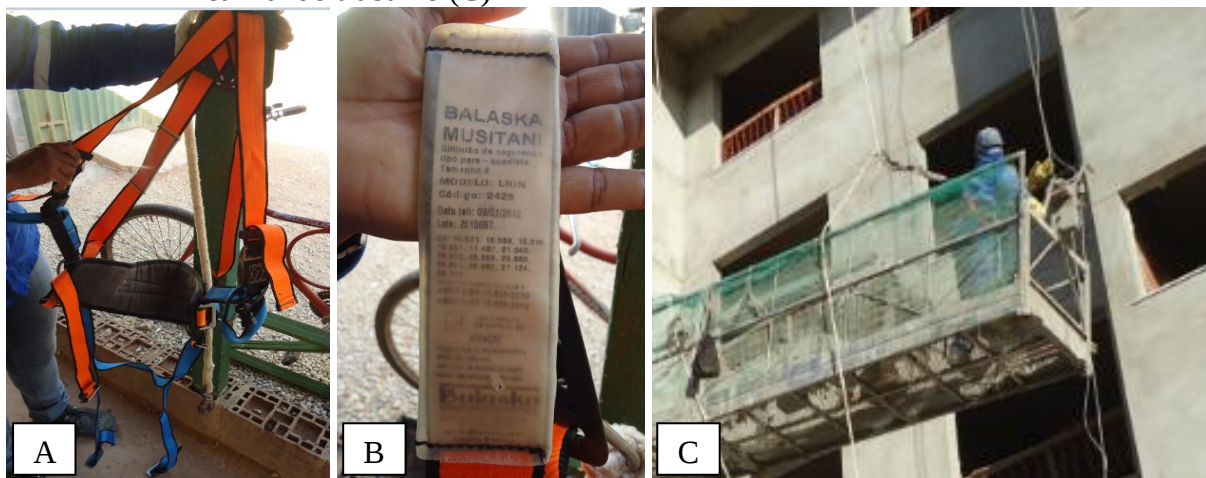
Foram verificados cinco itens referentes ao trabalho em altura, onde quatro se encontravam conformes e um não conforme. O item que apresentou inconformidade foi a falta de inspeção rotineira de todos os elementos do SPIQ. O cinto de segurança utilizado era do tipo paraquedista (Figura 45-A), possuía Certificado de Aprovação (Figura 45-B), estando conectado pelo seu elemento de engate para a retenção de queda, onde o trabalhador permanecia conectado ao sistema de ancoragem durante todo o período de exposição ao risco de queda (Figura 45-C). A empresa mantém cadastro dos funcionários que realizam trabalho em altura, onde todos participaram de treinamento para executar os mesmos.

Figura 45 - Cinto tipo paraquedista (A), Certificado de Aprovação (B) e Trabalhador realizando trabalho (C)

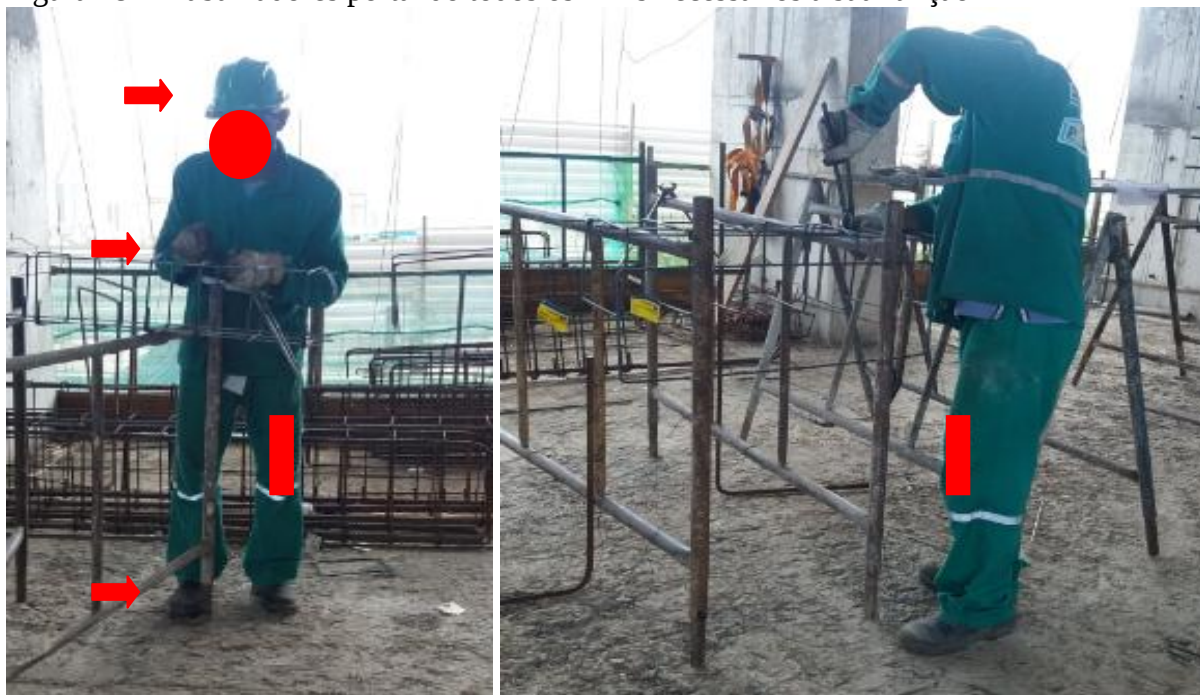
Quanto às verificações da NR-6, a obra recebeu nota máxima, pois fornecia os equipamentos gratuitamente e treinava os funcionários sobre o uso adequado (Figura 48), guarda e conservação dos EPI's. Uma vez ao mês acontecia o Dia de Diálogo de Segurança (DDS), ministrado por um técnico ou alguém com conhecimento sobre o assunto. A empresa ainda registrava o fornecimento dos EPI's, substituindo-os quando danificado ou extraviado. Todos os equipamentos possuíam CA e o trabalhador se responsabilizava pela guarda e conservação dos seus equipamentos.

Figura 48 - Trabalhadores portando todos os EPI's necessários a sua função

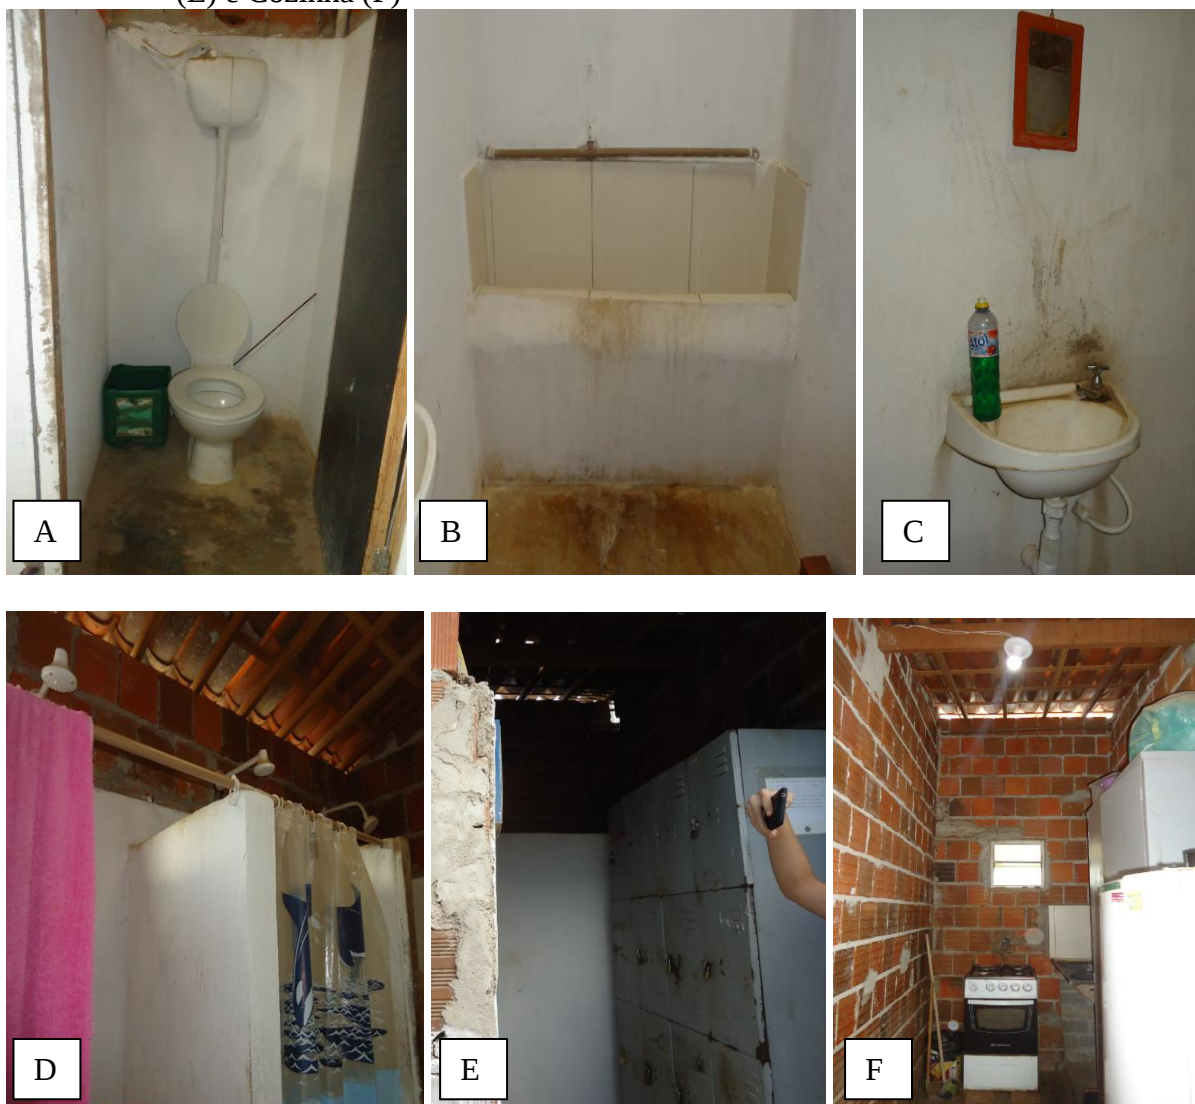
As instalações sanitárias estavam dimensionadas com 2 vasos sanitários, 1 lavatório, 1 mictório e 3 chuveiros (Figura 49-A, B, C e D). Para 27 trabalhadores, seriam necessários 2 vasos sanitários, 2 lavatórios, 2 mictórios e 3 chuveiros. Dessa forma, ficaram faltando um lavatório e um mictório; proporcionando nota cinco ao item. As instalações não eram mantidas em perfeito estado de conservação e higiene, estando parcialmente conforme; porém não se ligavam aos locais destinados a refeições, possuíam ventilação e iluminação adequadas.

Não havia um ambiente específico para o vestiário, o mesmo funcionava dentro do próprio banheiro. Dessa forma também não eram mantidos em perfeito estado de conservação, higiene e limpeza, apenas alguns armários individuais eram dotados de cadeados (Figura 49-E) e não possuíam bancos com largura mínima de 30 cm para atender os usuários; resultando assim em dois itens parcialmente conformes, um conforme e um não conforme.

Não havia um local destinado ao refeitório, sendo os itens marcados como não aplicáveis; porém havia uma cozinha composta de um fogão de quatro bocas, uma pia, um armário e uma geladeira (Figura 49-F). Havia dois bebedouros, porém um estava quebrado e no outro existia apenas uma torneira, resultando assim em item parcialmente conforme.

Figura 49 - Vaso sanitário (A), mictório (B), lavatório (C), chuveiros (D), armário individual (E) e Cozinha (F)

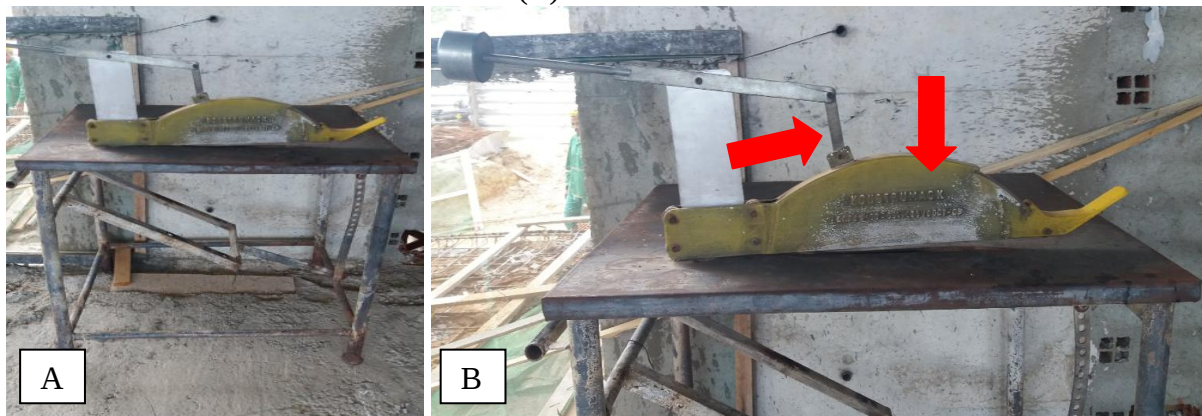
No dia da visita a obra, o disco e o motor da serra circular de bancada haviam ido para manutenção e não estava na obra fazendo com que os itens referentes ao disco e ao motor fossem analisados como não aplicáveis; porém foi possível verificar os itens referentes à bancada, que não possuía fechamento em todas as suas faces (Figura 50-A), mas era estável e construída de material resistente, fazendo com que o item recebesse nota cinco. A serra circular apesar de ser provida de coifa protetora, cutelo divisor e identificação do fabricante (Figura 50-B), não possuía coletor de serragem, estando o item também parcialmente conforme. A carpintaria possuía lâmpadas de iluminação protegidas contra impactos

Figura 50 - Bancada da serra circular (A), coifa protetora do disco com identificação do fabricante e cutelo divisor (B)

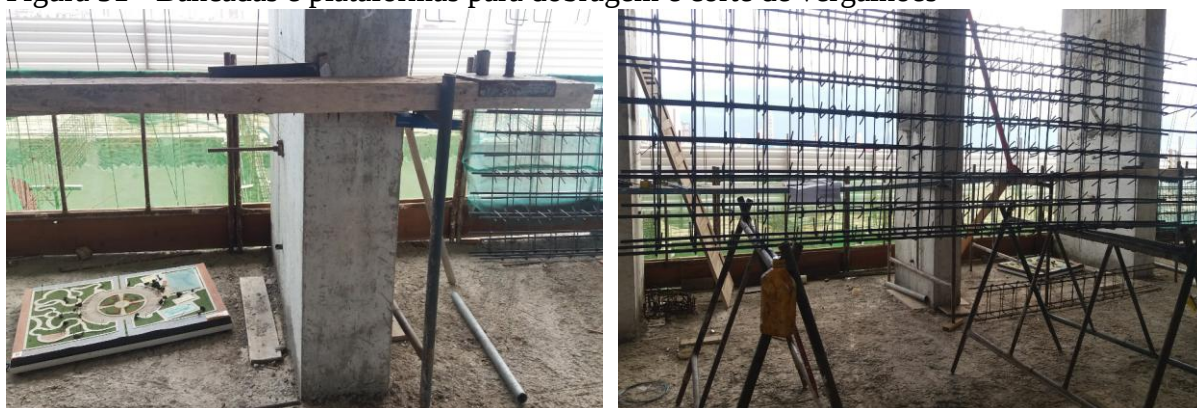
Dos cinco itens verificados sobre as armações em aço, apenas um estava não conforme que era quanto à proteção vertical dos vergalhões, que não eram protegidas (Figura 52-A). As outras quatro verificações estavam em conformidade, pois as bancadas onde era realizada a dobragem e corte de vergalhões eram estáveis, apoiadas sobre superfície resistente, não escorregadia e afastada da circulação de trabalhadores (Figura 51); possuía cobertura resistente para proteger os trabalhadores contra queda de materiais e intempéries; e possuía lâmpadas de iluminação protegidas contra projeção de partículas ou de vergalhões (Figura 52-B).

Figura 51 - Bancadas e plataformas para dobragem e corte de vergalhões

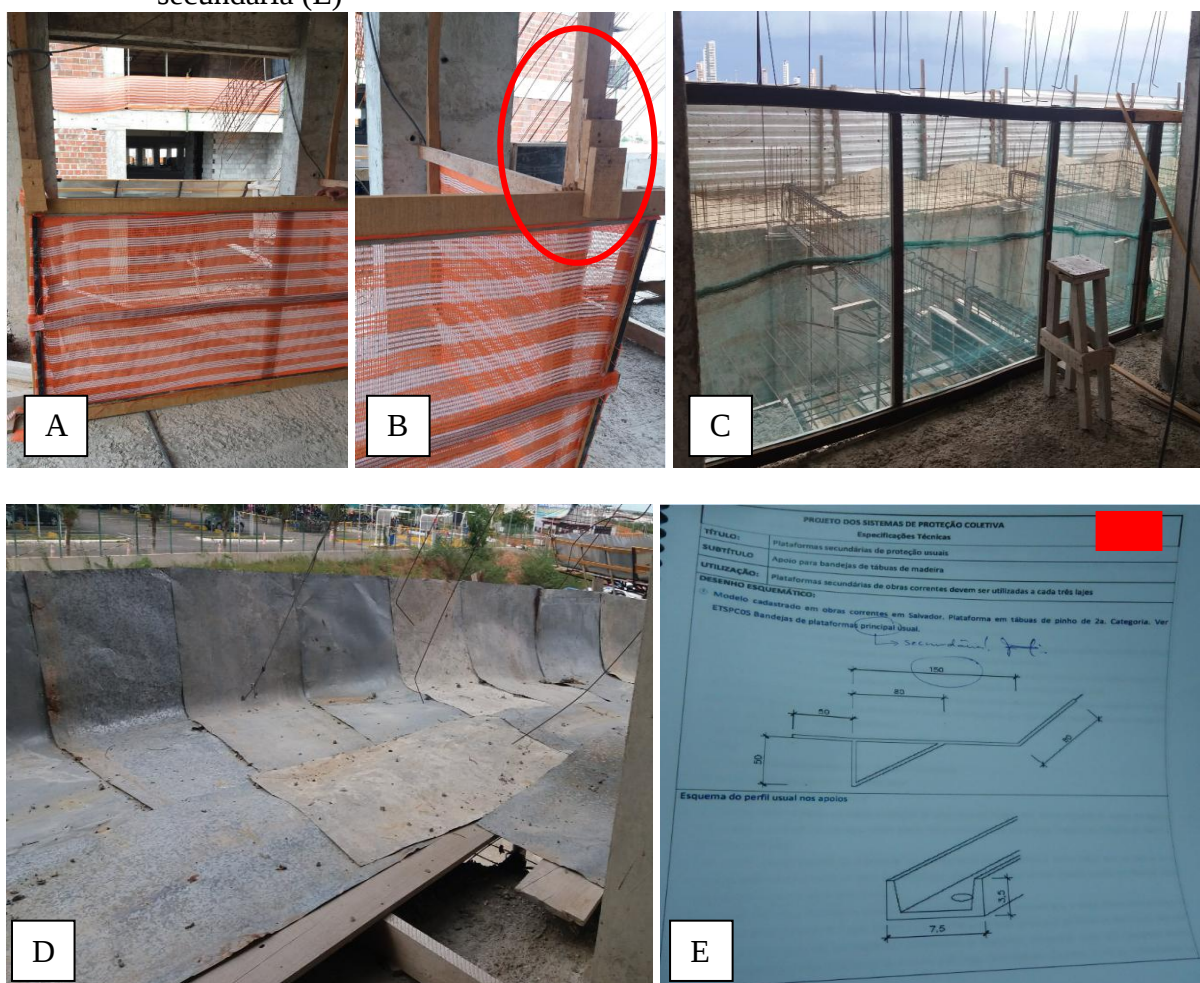
Na obra existia proteção coletiva nos locais onde havia risco de queda de trabalhadores ou materiais, as aberturas para transporte vertical de materiais e equipamentos eram protegidas por guarda corpo (Figura 54-A) e possuíam fechamento do tipo cancela (Figura 54-B), os peitoris de proteção possuíam altura de 1,20 m e eram fechados com tela (Figura 54-C); existia plataforma principal dimensionada de acordo com a norma e com projeto presente no canteiro (Figura 54-D); a primeira plataforma secundária estava sendo construída no dia da visita e também estava de acordo com a norma e projeto (Figura 54-E) e a plataforma terciária não se aplicava a obra.

Figura 54 - Abertura para transporte vertical de materiais (A) com fechamento do tipo cancela (B), peitoris de proteção (C), plataforma principal (D) e projeto da plataforma secundária (E)
