**VERIFICAÇÃO DO ATENDIMENTO ÀS NORMAS REGULAMENTADORAS EM  
OBRAS DE CONSTRUÇÃO NA CIDADE DE MOSSORÓ-RN**

MOSSORÓ – RN  
2018

Monografia apresentada ao Departamento de Engenharias e Ciências Ambientais do Centro de Engenharias da Universidade Federal Rural do Semi-Árido – UFERSA, para a obtenção do título de Bacharela em Engenharia Civil.

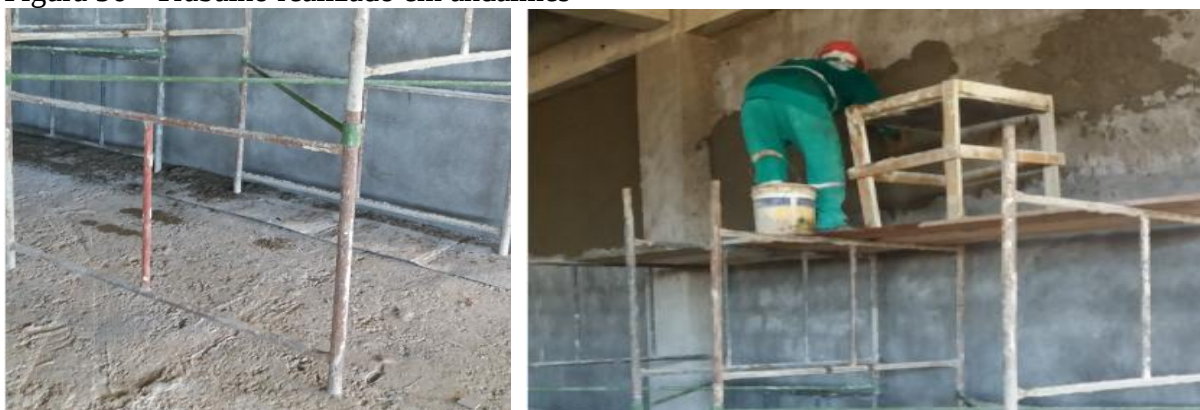
Todos os quatro itens referentes aos andaimes estavam em desconformidade, pois não possuíam travamento nas superfícies de trabalho; a forração do piso de trabalho não era completa, nivelado ou fixado de modo seguro e resistente; não possuíam sistema de guarda corpo e rodapé e não tinha acesso feito de maneira segura (Figura 56). No dia da visita não estava sendo realizados trabalhos em telhados ou coberturas, tornando o item não aplicável.

Figura 56 - Trabalho realizado em andaimes

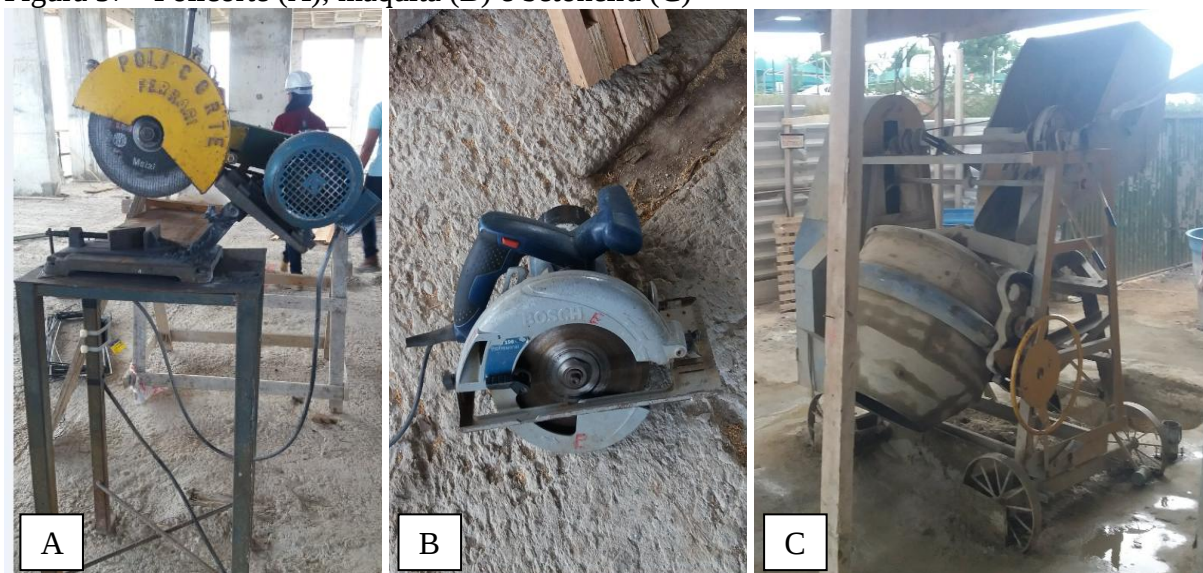
O item referente a existência de partes vivas expostas foi parcialmente atendido, resultando em nota 5. Os outros três itens sobre máquinas e equipamentos estavam conformes, pois as estruturas e carcaças dos equipamentos elétricos eram aterradas, as partes móveis dos motores e partes perigosas das máquinas eram protegidas e toda máquina estava localizada em ambiente com iluminação artificial ou natural adequada à atividade. As máquinas encontradas na obra foram a policorte, maquina, betoneira, entre outras (Figura 57).

Figura 57 - Policorte (A), maquina (B) e betoneira (C)

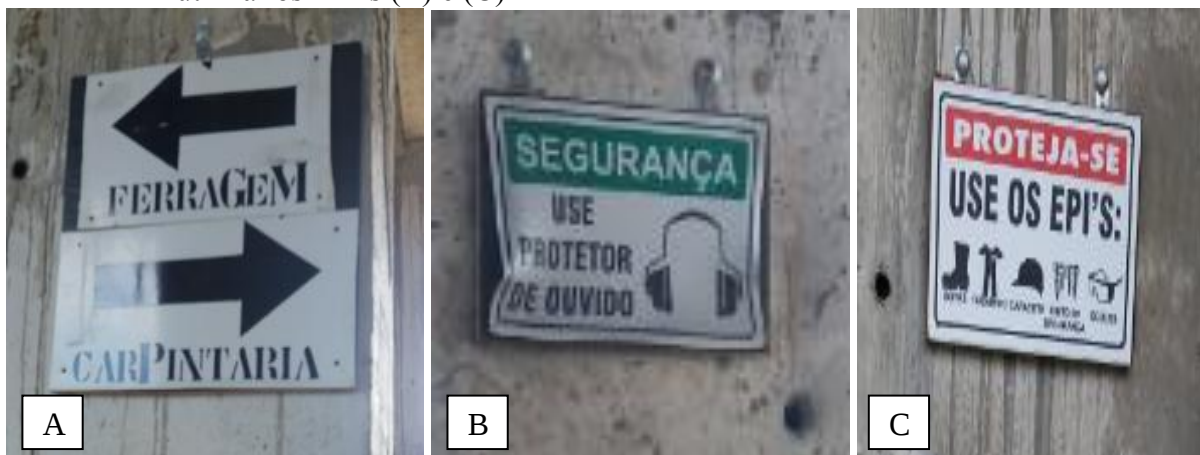
Foram analisados três itens, onde dois deles estavam conformes e um parcialmente conforme. O canteiro possuía sinalização de segurança, identificando os locais (Figura 59-A), riscos e a necessidade de utilizar os EPI's (Figura 59-B e C); o mesmo ainda possuía tapumes como forma de barreira a impedir o acesso de pessoas não autorizadas.

Figura 59 - Sinalização dos ambientes de trabalho (A) e apresentando a necessidade de utilizar os EPI's (B) e (C)

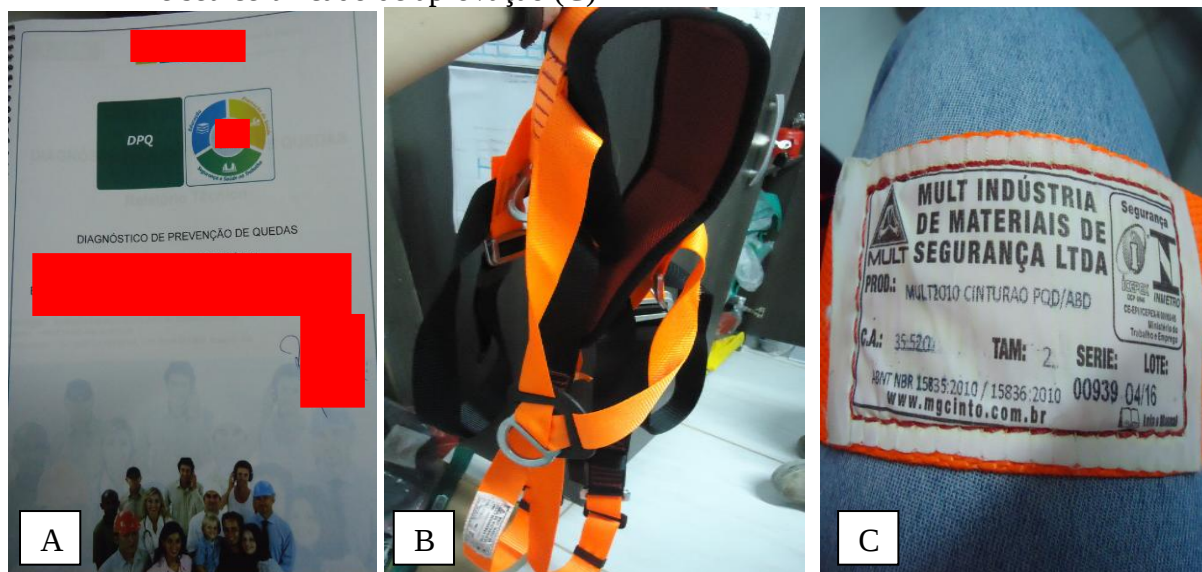
Com relação ao trabalho em altura, dos 5 pontos analisados, quatro estavam conformes e um em desconformidade. A empresa possuía um Diagnóstico de Prevenção de Quedas (DPQ) (Figura 61-A) que trata sobre as medidas necessárias para o trabalho em altura. Havia um cadastro atualizado dos trabalhadores que realizam esse tipo de atividade e em 19 de Agosto de 2017 três funcionários da empresa participaram de um treinamento e capacitação para executarem atividades que envolviam trabalho em altura.

O cinto utilizado é do tipo paraquedista (Figura 61-B), possuía CA (Figura 61-C) e quando utilizado em retenção de queda, era conectado pelo seu elemento de engate. O trabalhador permanecia conectado ao sistema de ancoragem durante a realização de serviços que o deixasse exposto ao risco de queda. O item não conforme se refere à falta de inspeção de todos os elementos do SPIQ antes do início dos trabalhos; onde o estagiário afirmou que essa inspeção era realizada uma vez ao mês.

Figura 61 - Diagnóstico de prevenção de quedas (A), Cinto de segurança tipo paraquedista (B) e seu certificado de aprovação (C)
