# Estudo de Caso: Manutenção Preventiva E Corretiva Em Pannel Elétrico De Média Tensão De Uma Usina Siderúrgica

**Resumo:** Este estudo aborda a manutenção de painéis elétricos de 23kV em uma siderúrgica no Ceará, com foco nas inspeções realizadas após a identificação do efeito corona. A manutenção é essencial para garantir o funcionamento contínuo de áreas críticas, como a estação de tratamento de água e a trefilaria. Durante as inspeções, verificou-se a presença de descargas parciais nos isoladores do painel, principalmente devido à alta umidade e à proximidade com torres de resfriamento. As ações corretivas incluíram a limpeza dos componentes com álcool 70%, aplicação de revestimento de silicone e uso de desumidificador. Testes de isolamento elétrica foram realizados antes e após a intervenção, revelando melhorias significativas nos valores de resistência. O estudo destaca a importância de manutenções preventivas e corretivas em ambientes industriais agressivos, reforçando a necessidade de monitoramento constante e intervenções planejadas.

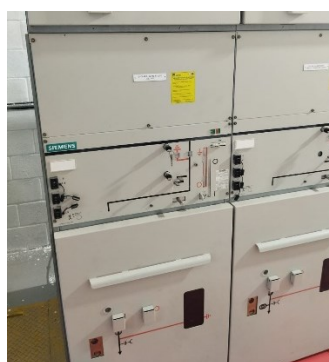
FIGURA 2. Visão frontal do painel elétrico mostrando a janela de inspeção. [Autoria própria]

Destacam-se nas atividades a inspeção visual através da janela de inspeção como ilustrado na Figura 2.

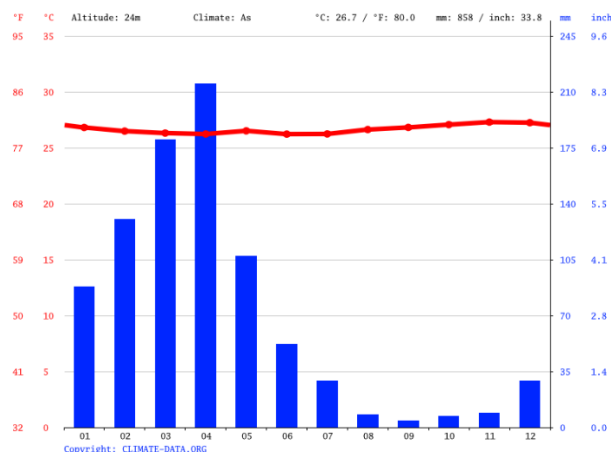
FIGURA 5. Temperatura (linha com pontos) e precipitação (gráfico de barras) média ao longo dos meses de Caucaia CE. [15]

A pluviosidade média histórica de Caucaia mostra variação significativa ao longo do ano, com os meses de março e abril sendo os mais chuvosos, registrando uma média de 180 mm e 214 mm, respectivamente como pode ser visto na Figura 5. [15]

Os primeiros indícios do efeito corona foram observados no final de março e início de abril o que corrobora com o histórico de chuvas do município.
