**UNIVERSIDADE FEDERAL RURAL DO SEMI-ÁRIDO - UFERSA  
CAMPUS MULTIDISCIPLINAR DE PAU DOS FERROS  
BACHARELADO INTERDISCIPLINAR EM CIÊNCIA E TECNOLOGIA**

**ANÁLISE DE MANIFESTAÇÕES PATOLÓGICAS EXISTENTES NA USINA  
FOTOVOLTAICA DA UFERSA – CAMPUS PAU DOS FERROS**

**Pau dos Ferros – RN  
2023**

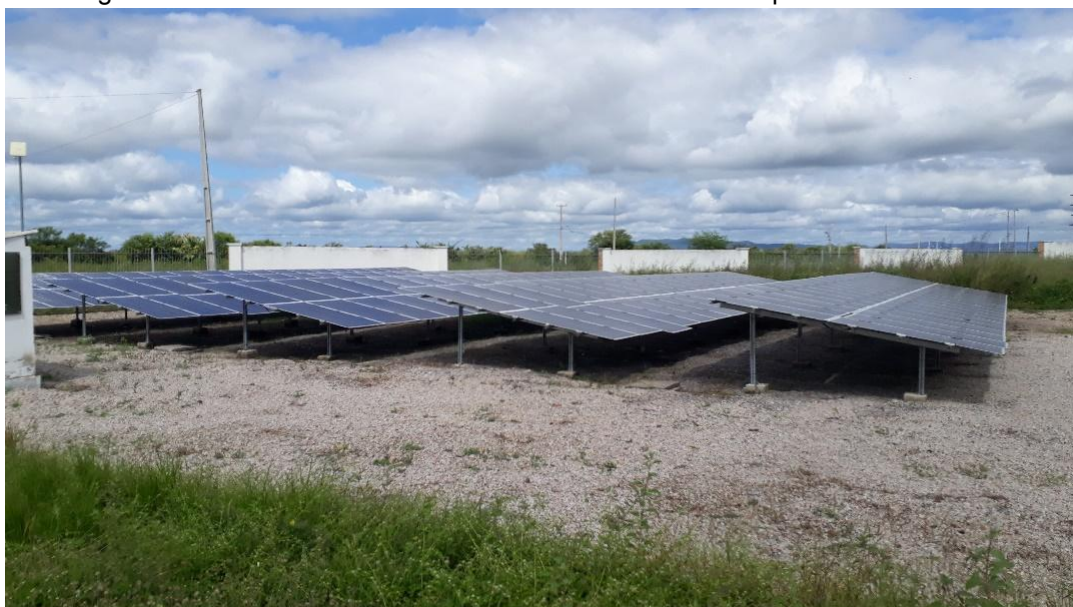
Figura 19 – Usina Fotovoltaica de chão da UFERSA - Campus Pau dos Ferros.

De acordo UFERSA (2023), a única usina aberta para visitaç o do campus, come ou a sua opera  o no dia 13 de novembro de 2018, contando com 190 m dulos fotovoltaicos dispostos em aproximadamente 400m<sup>2</sup> (Figura 20), com gera  o de energia de projeto estimada em 62,7kWp<sup>4</sup>.

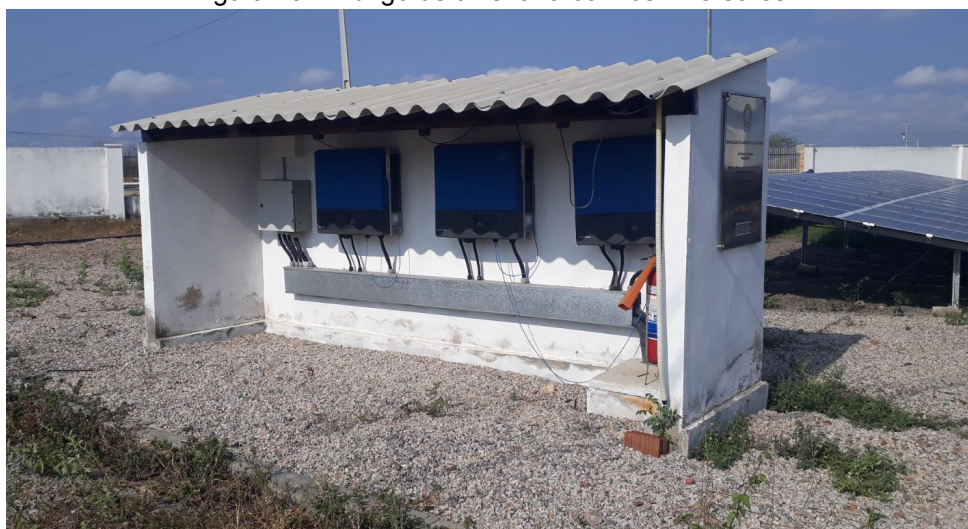
Figura 20 – Abrigo de alvenaria com os inversores.

O sistema é conectado à rede elétrica da universidade através de inversores instalados em um abrigo de alvenaria (Figura 20) onde há 2 inversores de 25kW e 1 de 15kW.
