UNIVERSIDADE FEDERAL RURAL DO SEMI-ÁRIDO  
PRÓ-REITORIA DE GRADUAÇÃO  
CENTRO MULTIDISCIPLINAR PAU DOS FERROS  
CURSO DE ENGENHARIA CIVIL

**ACESSIBILIDADE FÍSICA NO AMBIENTE UNIVERSITÁRIO: UM OLHAR  
SOBRE A UFERSA – CENTRO MULTIDISCIPLINAR PAU DOS FERROS.**

Monografia apresentada à Universidade Federal Rural do Semi-Árido como requisito para obtenção do título de Bacharel em Engenharia Civil.

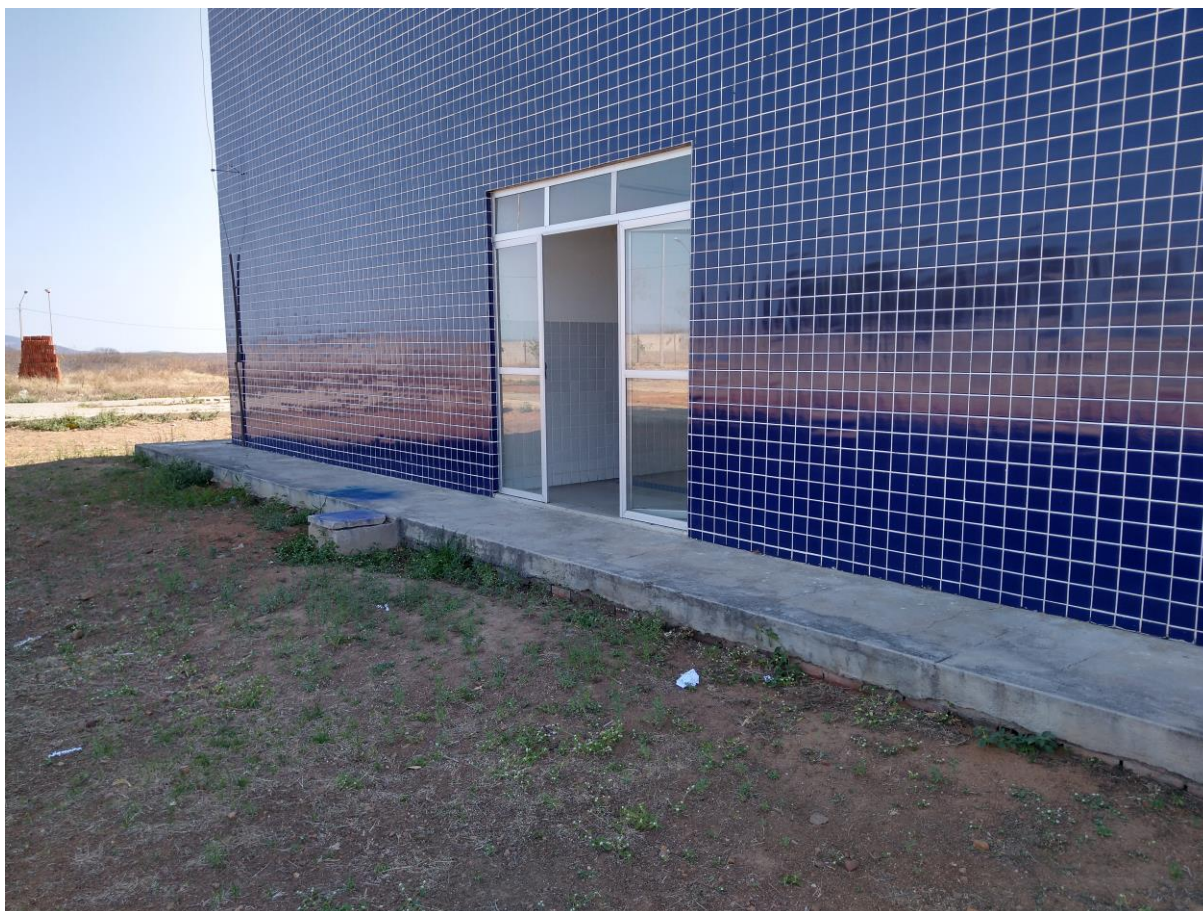
(a) Saída à esquerda

Ambas as saídas de emergência se encontram de maneiras inapropriadas para as pessoas com deficiência. Como se pode ver na Figura 13-a, a saída à esquerda da edificação guia as pessoas a um caminho sem calçamento, logo impossibilitando ao cadeirante, por exemplo, de voltar a circular pela calçada que sucede. Além da existência de um desnível de vinte e oito centímetros (28 cm). Para a saída à direita, visto na Figura 13-b, ocorre uma situação inapropriada para todos. Logo existe um desnível entre o prédio e a calçada de sessenta centímetros (60 cm) sem nenhum piso podotátil de alerta, nem corrimão e nem rampa.

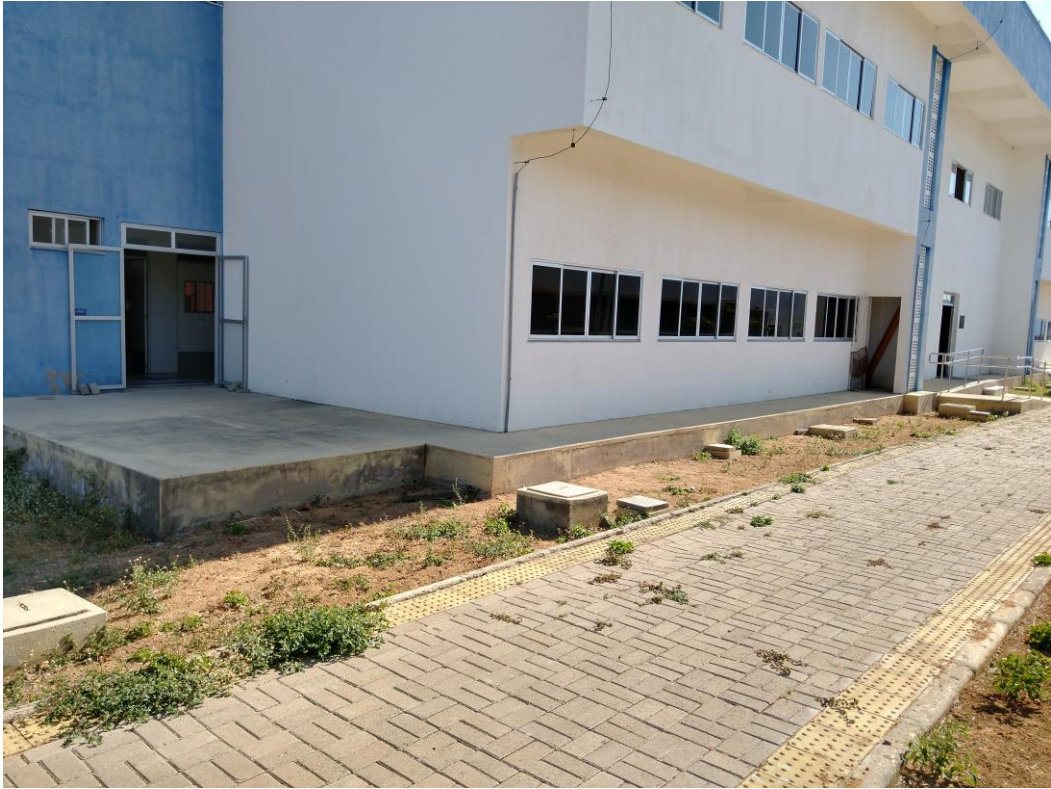
(a) Saída à esquerda

Enquanto as suas saídas de emergências, apresentam tanto desníveis quanto não interceptam com a calçada de circulação, visto na Figura 16 a seguir. Tendo o desnível à esquerda de quarenta e quatro centímetros (44 cm) e o à direita com setenta centímetros (70 cm).

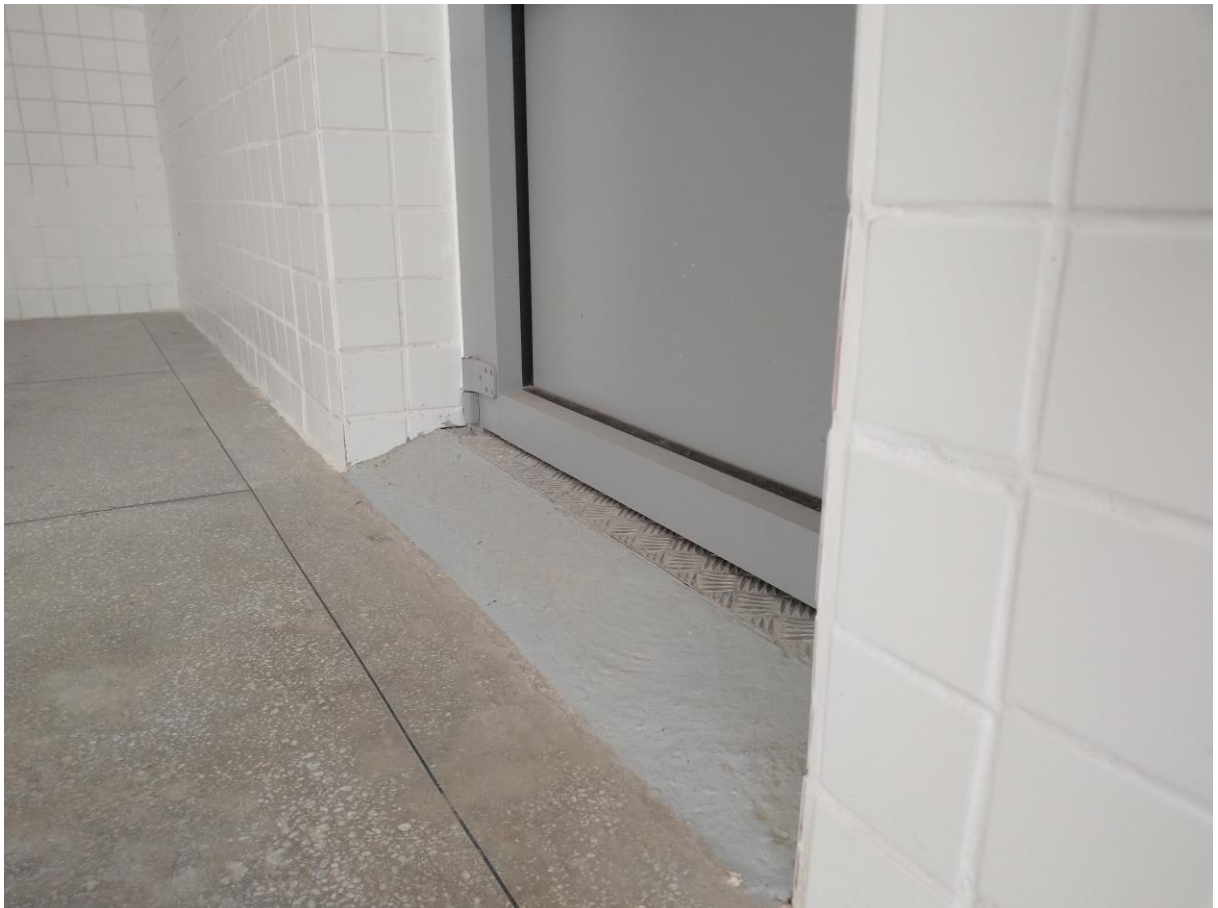
Por este prédio em estudo ser constituído de um andar, fez-se necessário um patamar de elevação possibilitando as pessoas com deficiência locomotora possam acessar ao andar superior. No entanto pode-se perceber uma falha de execução no projeto, analisando a planta baixa do mesmo no anexo F, ao ter este patamar em um nível superior ao nível do hall térreo, sendo necessário executar uma rampa improvisada para tentar garantir o acesso ao elevador, mostrado na Figura 20, resultando em uma rampa mal dimensionada com uma inclinação de 25%. Além disso, observa-se pela Figura 19 que nas saídas de emergências do segundo andar é constituído por unicamente escadas, logo o deficiente locomotor teria que aumentar sua rota de fuga pelas saídas do térreo.

**Figura 20:** Rampa no patamar de elevação no prédio de Laboratório de Tecnologia da Informação.

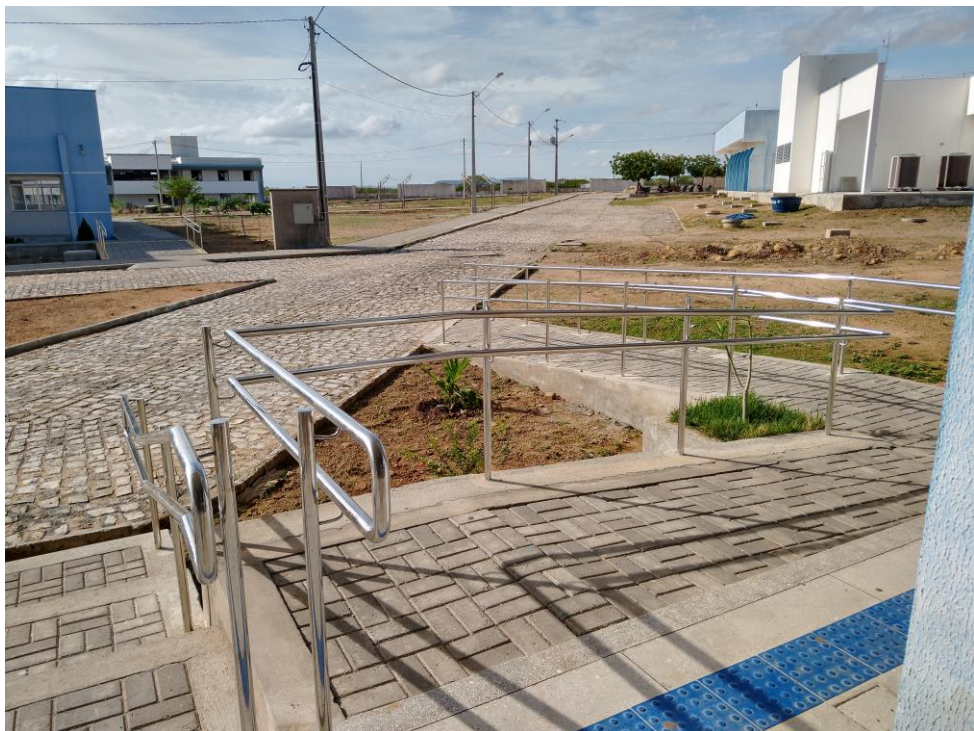
Para a rampa em direção ao restaurante universitário, mostrada na Figura 25 seguinte, trata-se de um acesso com deslocamento recomendável para 90°. Onde não há um patamar de entrada, além de poder notar na mesma figura anteriormente mencionada, haver certa inclinação durante a subida devido ao método com que foi executada. A primeira rampa apresentou uma inclinação de 7,42% e o patamar intermediário com dimensões de um metro e meio (1,50 m) de comprimento para um metro e quarenta de largura (1,40 m), o que também não atende o recomendado pela norma em que ambos deviam ter dimensões de um metro e meio (1,50 m) além de chanfro interligando a mudança de direção que, observada na Figura 26, não possui. Assim como o patamar de saída, visto também na Figura 26, que apresentou dimensões de um metro e vinte (1,20 m) por um metro e quarenta (1,40 m) e sem o chanfro. Em relação à segunda rampa também vista na Figura 26, apresentou uma inclinação superior ao estabelecido da norma com 8,39%.

**Figura 26:** Segunda rampa do acesso com deslocamento à 90° - Prédio de Centro de Convivência.

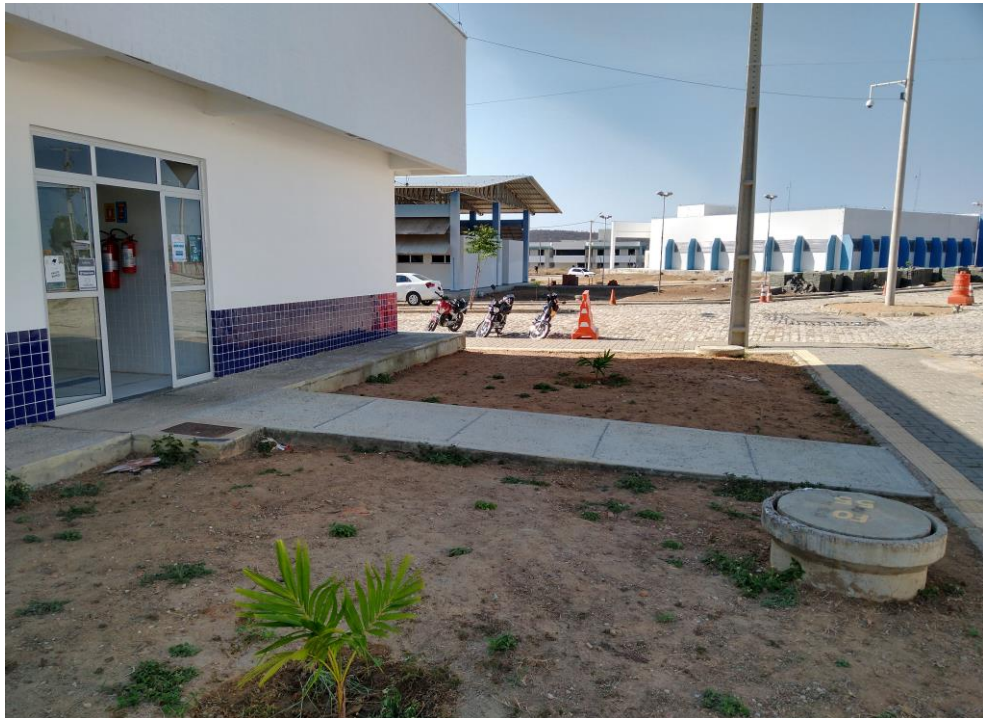
A saída de emergência mostrada na Figura 30 tem por objetivo vencer um desnível de vinte e cinco centímetros (25 cm), e é considerada uma rampa sem deslocamento a qual apresentou uma inclinação de 4,2% que não está dentro do limite inferior estabelecido pela norma de 6,25%, mas a mesma não justifica a restrição sendo que partindo do pressuposto que

**Figura 30:** Saída de emergência sem deslocamento - Prédio de Salas de Professores I.

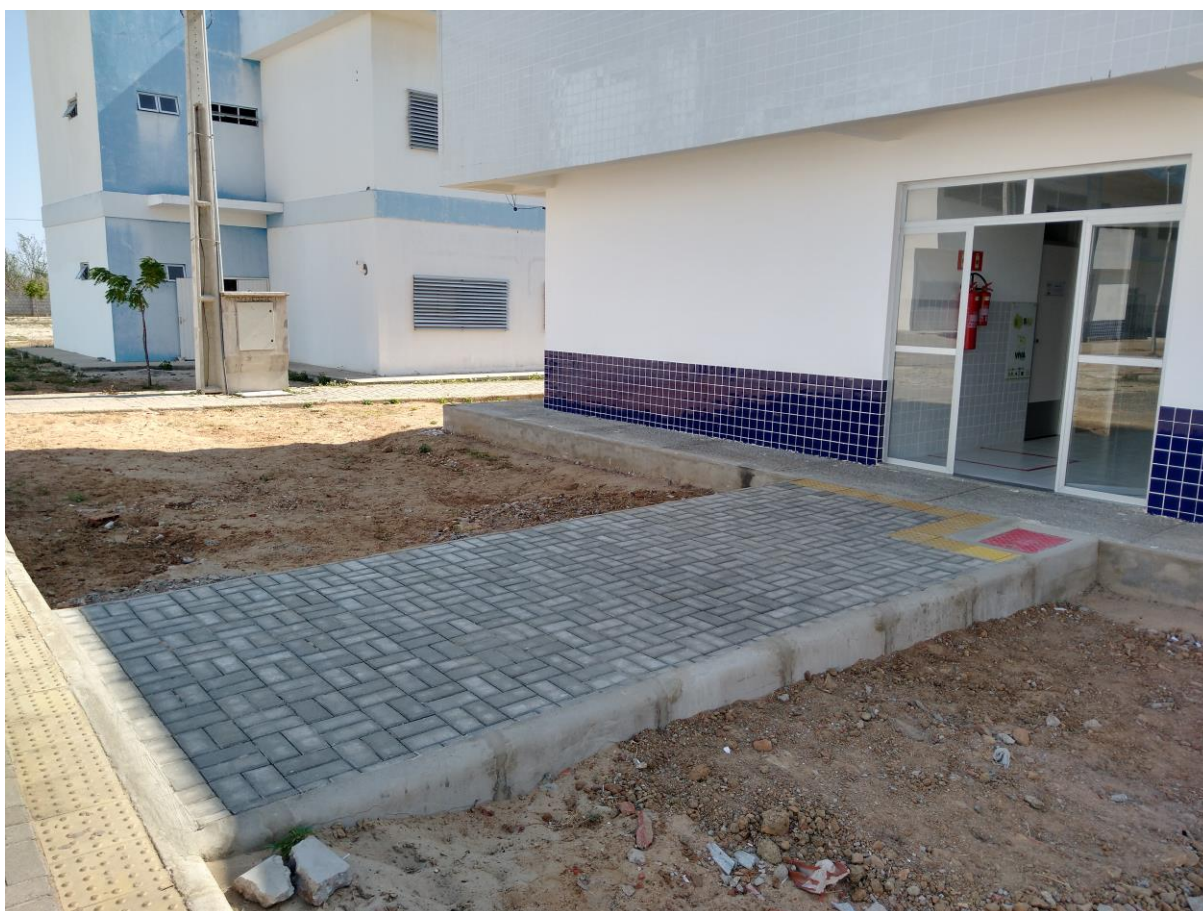
A saída de emergência mostrada pela Figura 33, a seguir, precisa vencer um desnível de trinta centímetros (30 cm) é considerada uma rampa sem deslocamento, por ser contínua, a

qual apresentou uma inclinação de 5,31%, inferior ao estabelecido pela norma, caindo na mesma observação da rampa de saída de emergência do prédio de Salas de Professores I. Enquanto a sua largura apresentou dentro dos estabelecidos pela norma com um metro e vinte (1,20 m).

**Figura 33:** Saída de emergência sem deslocamento - Prédio de Salas de Professores I.

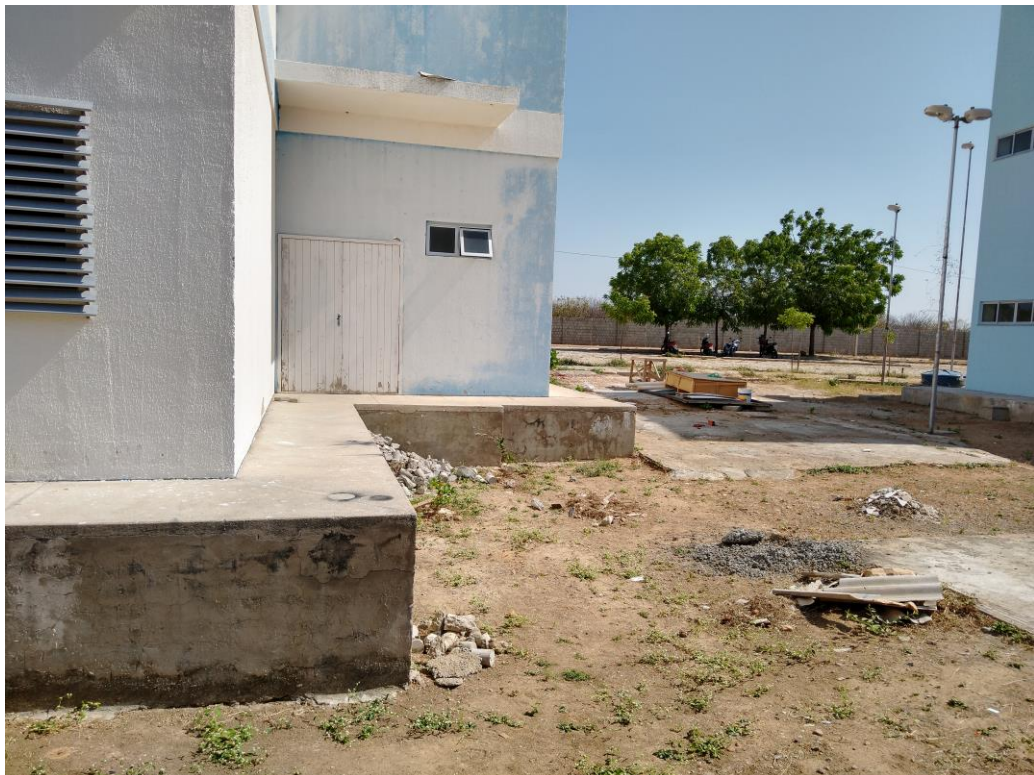
(b) Saída à esquerda

A rampa de acesso principal vista na figura acima possui uma inclinação 7,39% para vencer uma altura de dezessete centímetros (17 cm), logo, está dentro do exigido pela norma. Assim como sua largura de um metro e vinte (1,2 m). Já ambas saídas de emergência possuem um desnível e não são interligadas com a calçada de circulação que a sucede, como podemos observar na Figura 35, tendo a saída de emergência à esquerda com desnível de três centímetros (3 cm) e à direita de sessenta centímetros (60 cm).

**Figura 35:** Saída de emergência à esquerda do prédio de Laboratório I.

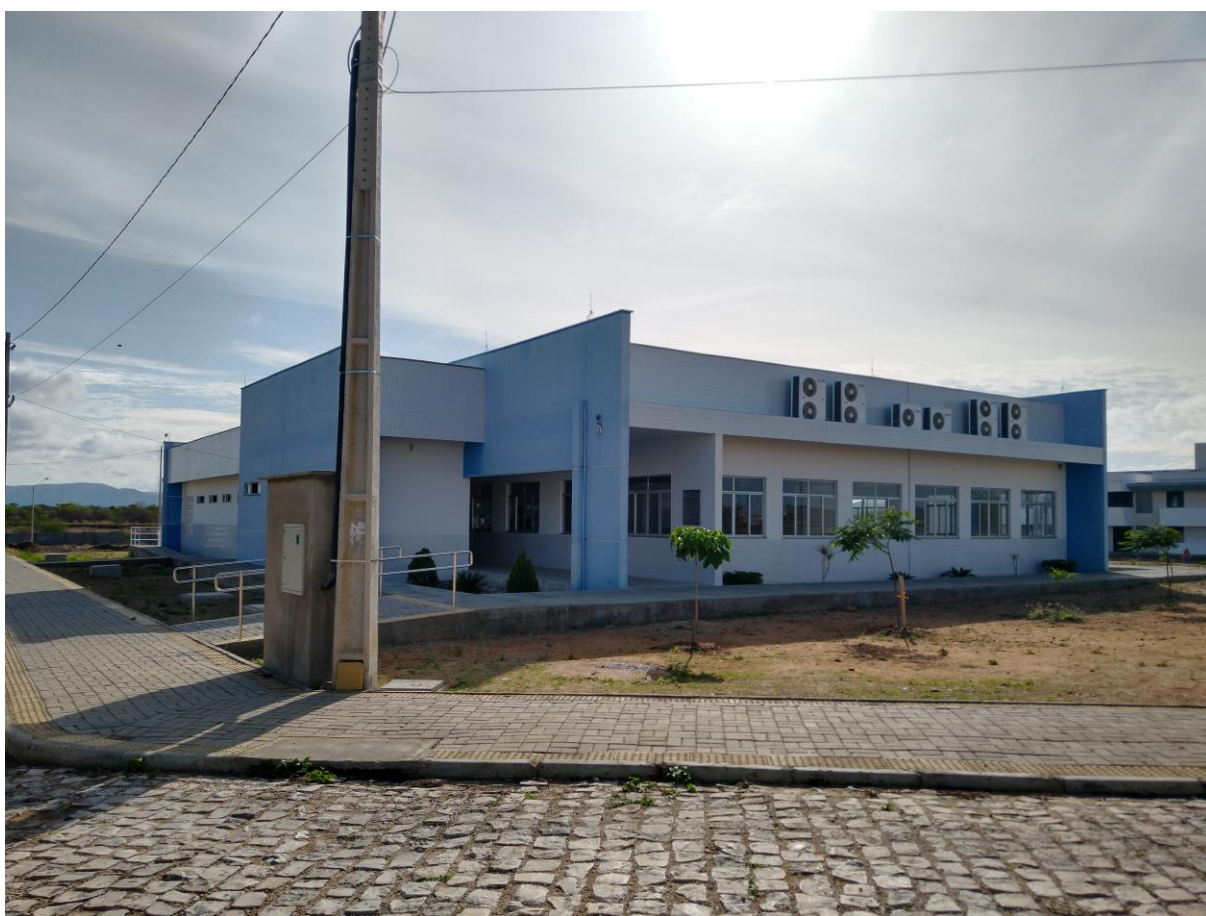
O prédio de Restaurante Universitário visto na Figura 36 é representado pela letra “J” de acordo com a localização da Figura 7, onde foram analisadas as rampas consecutivas para a entrada principal dos usuários. Para estes acessos não houve um projeto com suas dimensões e inclinação, como se pode observar pelo anexo K de sua planta baixa, tanto que a primeira rampa se percebe que foi improvisada diante do fato que esta foi construída sobre a via de automóveis.

**Figura 36:** Prédio de Restaurante Universitário.

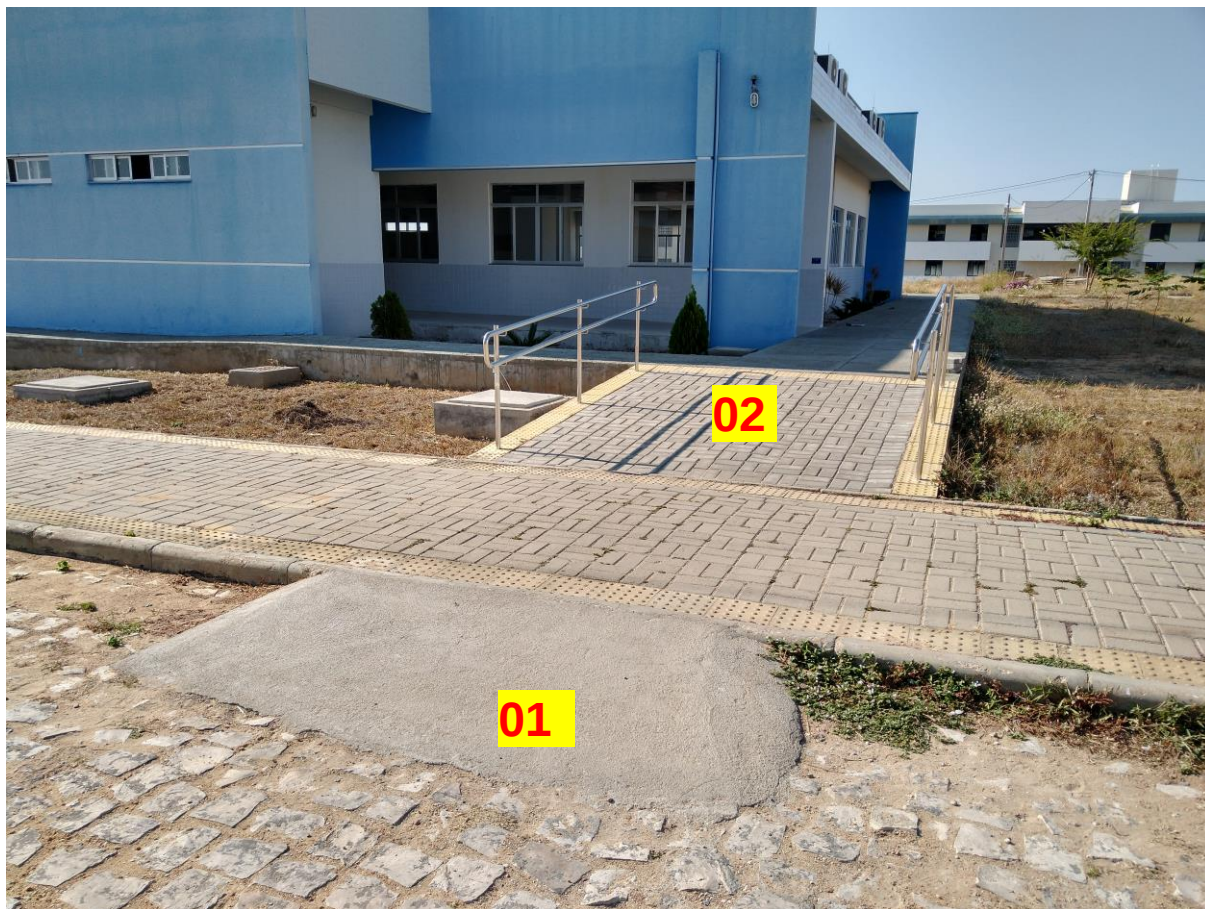
A Figura 37 mostra ambas as rampas, onde a Rampa 01, a que está sobre a via, possui uma inclinação de 7,06% e a Rampa 02, que direciona ao pátio da fila, tem uma inclinação de 11,79%. Logo a primeira esta com a inclinação dentro do estabelecido pela norma ao contrario da segunda a qual teve inclinação superior.

**Figura 37:** Rampas do prédio de Restaurante Universitário.

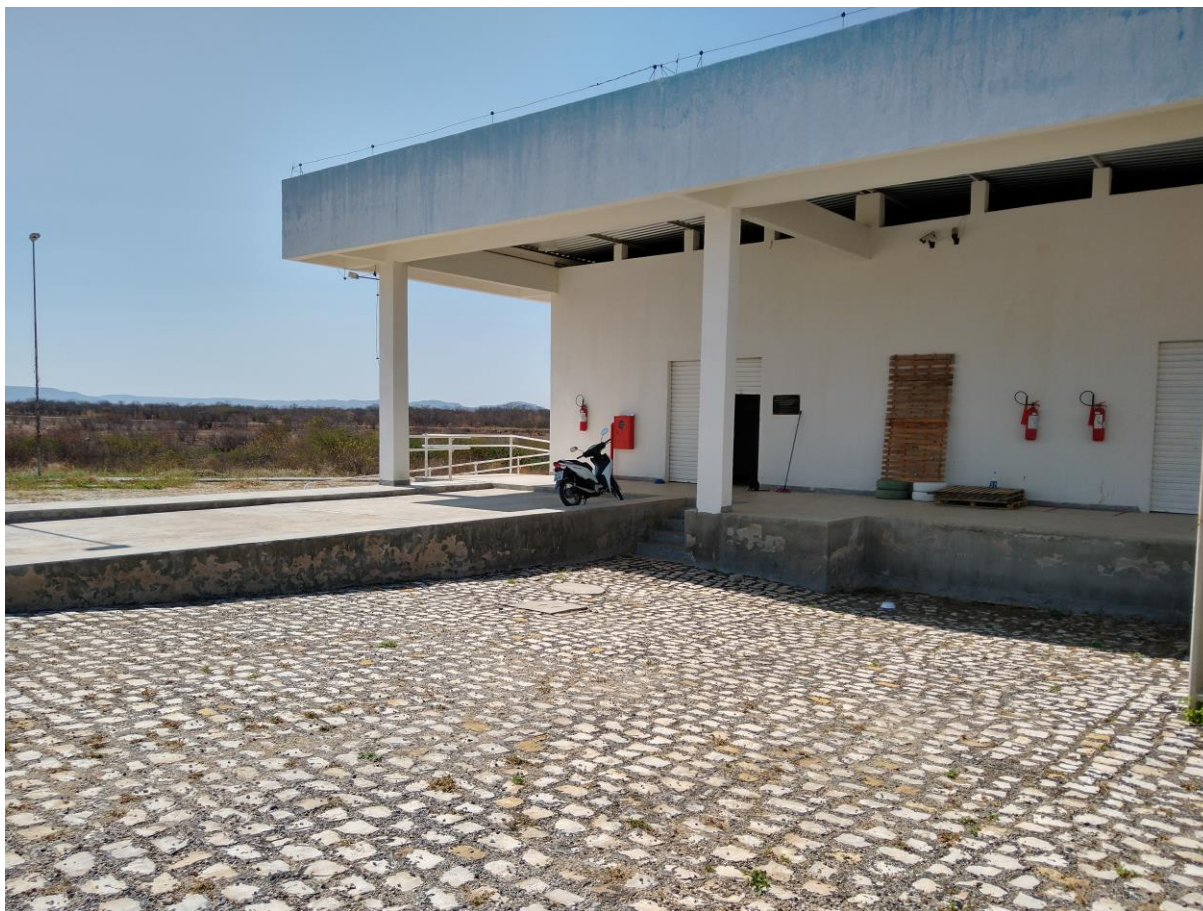
**Figura 38:** Prédio de Almoxarifado e Patrimônio.

O prédio de Almojarifado e Patrimônio visto na Figura 38, é representado pela letra “K” de acordo com a localização da Figura 7, onde foi analisado a entrada principal e única para pedestres. Para este, houve um projeto para a execução da rampa de acesso, no entanto não foram respeitadas as instruções do mesmo como se podem analisar nos anexos L e M.

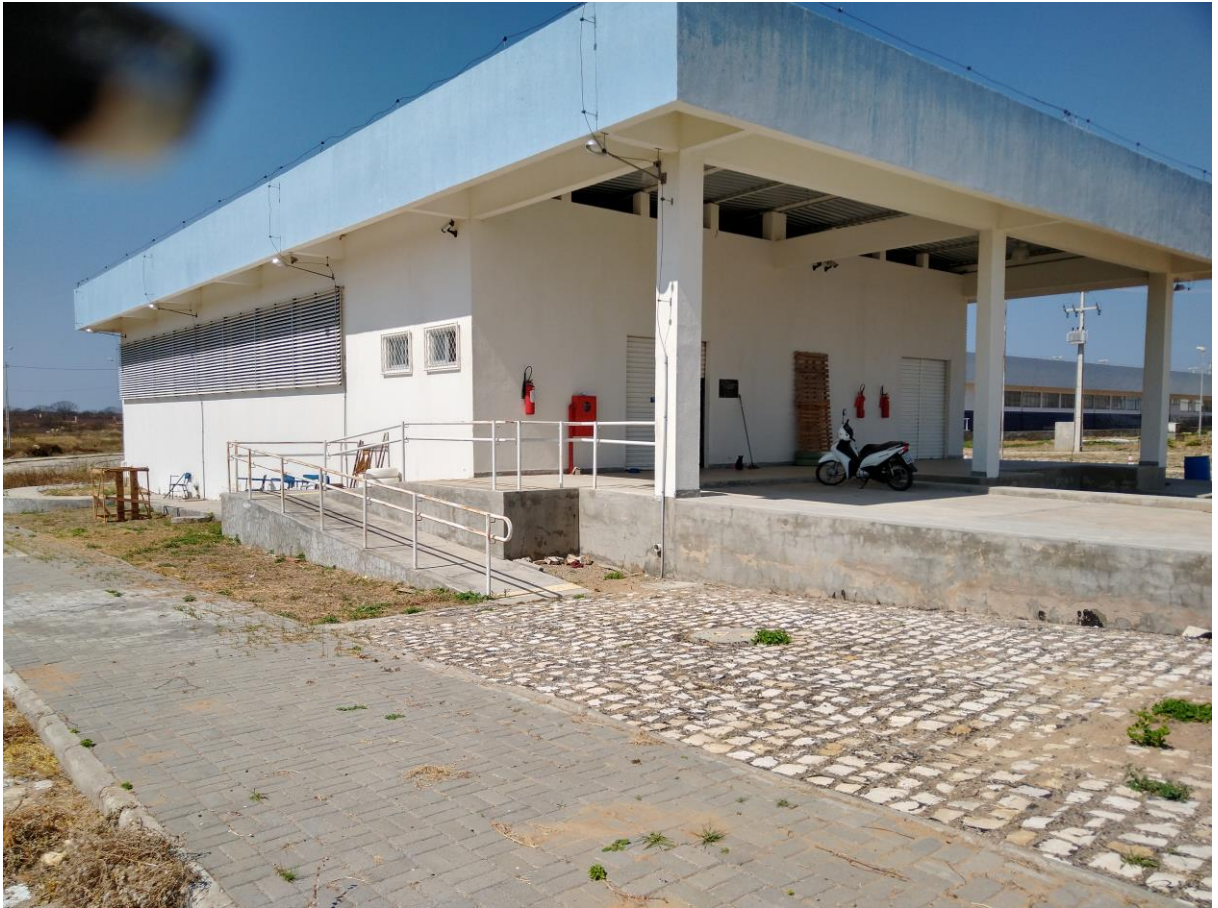
**Figura 39:** Acesso ao prédio de Almoxarifado e Patrimônio.

A rampa de acesso ao prédio em questão é constituída com deslocamentos consecutivos de  $90^\circ$  com percurso intermediário, como se observa na Figura 39. *In loco*, o primeiro patamar para realizar a subida não foi executado, logo não estando dentro do que se solicita. A primeira rampa apresentou uma inclinação de 10,84%, ultrapassando o recomendado. Dando sequência para o patamar intermediário de deslocamento com dois metros e sessenta centímetros (2,60 m) de comprimento para um metro e quinze (1,15 m) de largura, logo estando de acordo com a norma. Já a segunda rampa constitui uma inclinação de 12,12% estando, também, superior ao que a norma pede. No patamar de saída, onde induz a uma curva à  $90^\circ$ , tem dois metros e setenta (2,70 m) de comprimento e um metro e trinta (1,30 m) de largura, este com dimensão insuficiente. Valendo ressaltar o fato de não haver espaçamento entre uma rampa e outra que deve ser, segundo a mesma norma, no mínimo sessenta centímetros (60 cm).
