ANÁLISE DE ESTABILIDADE DE BARRAGENS DE PEQUENO PORTE – ESTUDO DE  
CASO NO SEMIÁRIDO NORDESTINO

Este trabalho visa o estudo da segurança da barragem de terra Açude Morada Nova localizada na comunidade rural Lagoa de Pedras município de Patu interior do Rio Grande do Norte, tendo como foco estudar sua geometria, verificando os critérios de segurança, com o intuito de detectar possíveis manifestações patológicas que podem ocasionar problemas no desempenho de sua estrutura, avaliando também os aspectos positivos e negativos do impacto ambiental causado pelo barramento da massa d’água.

Verificar a estabilidade da barragem do Açude Morada Nova localizada na zona rural do município de Patu/RN, situado no Semiárido potiguar.

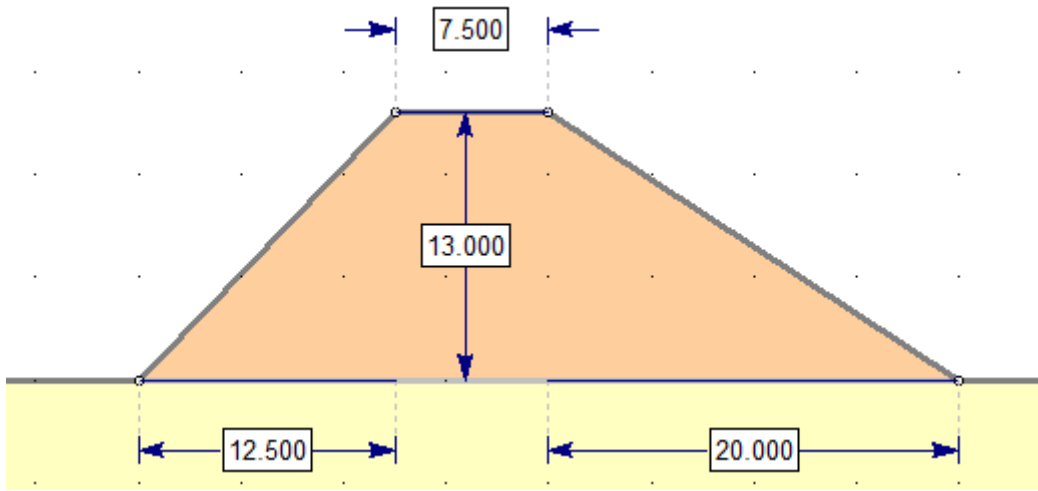
Figura 26: Geometria ponto 3

Percebe-se, pela Tabela 2, a própria declividade do terreno da região, visto que a barragem possui seções com alturas diferentes, sendo a ombreira esquerda (Ponto 3) a mais alta de todas as seções e a ombreira direita (Ponto 1) a mais baixa. As Figura 27 à **Erro! Fonte de referência não encontrada.** exibidas abaixo mostram o *Safety Factor* (FS) para os taludes à montante e jusante analisados pelo método de Bishop simplificado.

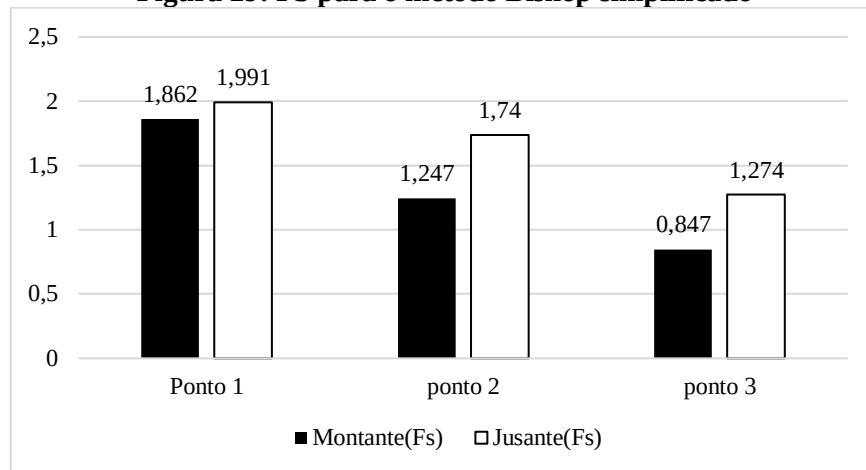
**Figura 29: FS para o método Bishop simplificado**

Analisando os três pontos, pelo método de Bishop simplificado, foi verificado que apenas o Ponto 3 não possui o FS de acordo com os parâmetros de segurança. Esta falta de segurança se deu pelo fato da grande altura do talude, aliado a alta inclinação do mesmo. Estudos mais apurados devem ser feitos na barragem para aferir a veracidade dos resultados encontrados, visto que neste caso a barragem já deveria ter rompido, mesmo que superficialmente. Estudos no âmbito de se descobrir a coesão do material bem como o fator de atrito, além dos métodos construtivos utilizados em sua execução (existência ou não de um núcleo argiloso, materiais de transição e/ou filtros) devem ser realizados posteriormente.

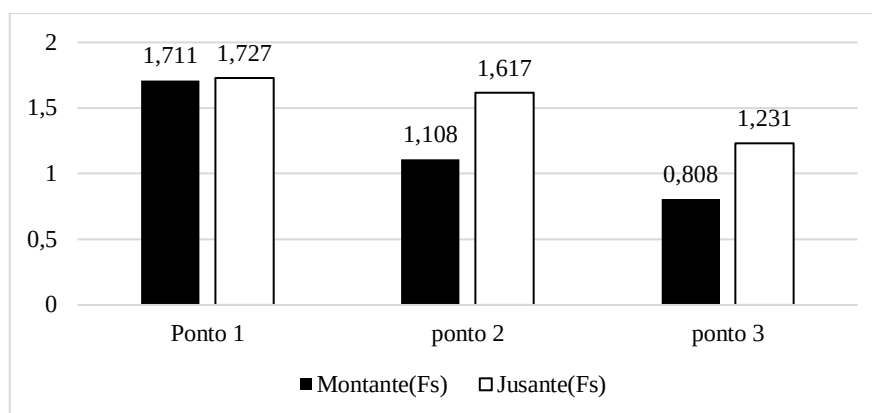
**Figura 34: Fs método Janbu simplificado**

Analogamente ao método de Bishop, pelo método de Janbu também verificou-se que o Ponto 3 não possui o FS de acordo com os parâmetros de segurança. Mais uma vez, atribuiu-se esta falta de segurança ao fato da grande altura do talude, aliado a alta inclinação do mesmo. Reitera-se que estudos mais apurados devem ser feitos na barragem para aferir a veracidade dos resultados encontrados, seja quanto as propriedades dos materiais, quanto a geometria e arranjo da seção transversal da barragem.

Após a verificação de instabilidade no Ponto 3, utilizou-se o *software* para sugestão de uma possível manutenção. Variou-se o ângulo de atrito da geometria atual do ponto instável, adotando-se valores de 35° 40° e 45°, bem como coesão de 1 a 6. Obteve-se então os gráficos contidos na Figura e a Figura .
