UNIVERSIDADE FEDERAL RURAL DO SEMI-ÁRIDO  
PRÓ-REITORIA DE GRADUAÇÃO  
CENTRO DE ENGENHARIAS  
CURSO DE ENGENHARIA CIVIL

**ESTUDO DE CASO: ANÁLISE PATOLÓGICA E ELABORAÇÃO DE PROJETO DE  
FACHADA DO PRÉDIO DA REITORIA - UFERSA**

Monografia apresentada à Universidade Federal Rural do Semi-Árido – UFERSA, campus Mossoró, para obtenção do título de Engenheiro Civil.

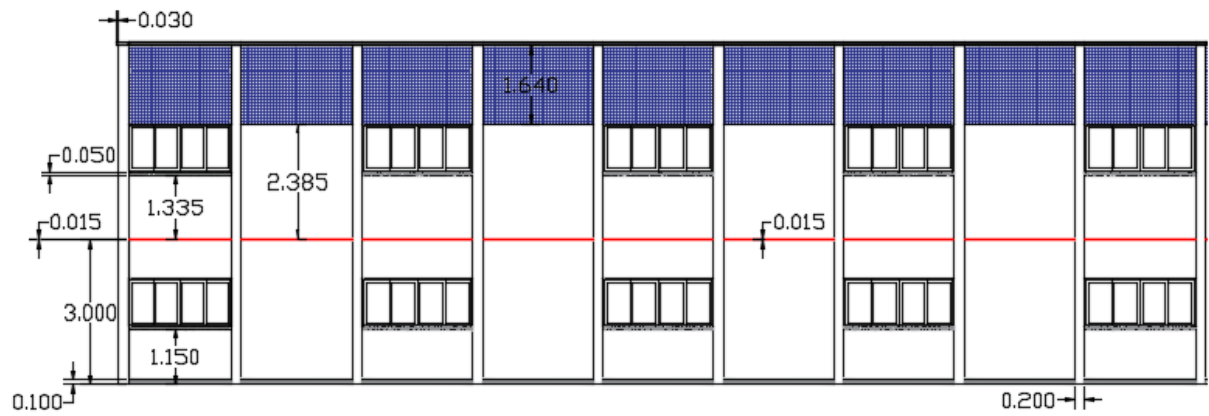
Figura 14: Projeto do Lado K

No Lado K, assim como nos outros lados foi aplicado o chapim na parte superior da platibanda com objetivo de desviar a água da fachada, evitando assim a umidade e a sujidade do revestimento. Também foram empregadas juntas de movimentação horizontal a cada 3 metros, assim como no lado C, apresentadas na figura 12 e figura 14.

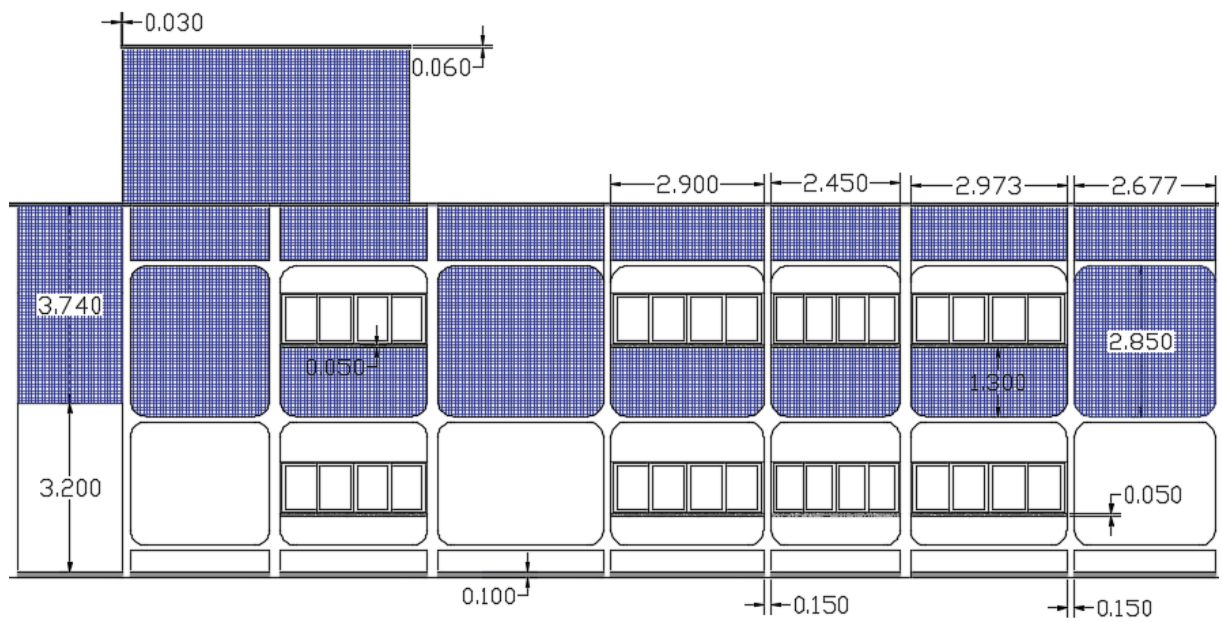
Figura 15: Projeto do Lado A

Os lados A e C apresenta uma área de revestimento cerâmico maior. É um dos lados mais afetados pela incidência solar e de chuva e apresenta maior intensidade de manifestações patológicas provenientes desses fatores (Figura 13 e Figura 14).
