UNIVERSIDADE FEDERAL RURAL DO SEMI-ÁRIDO  
CENTRO MULTIDISCIPLINAR DE PAU DOS FERROS  
BACHARELADO INTERDISCIPLINAR EM CIÊNCIA E TECNOLOGIA

**MANIFESTAÇÕES PATOLÓGICAS EM EDIFICAÇÕES RESIDENCIAIS EM  
SOUSA-PB**

Monografia apresentada a Universidade Federal Rural do Semi-Árido como requisito para obtenção do título de Bacharel em Interdisciplinar em Ciência e Tecnologia.

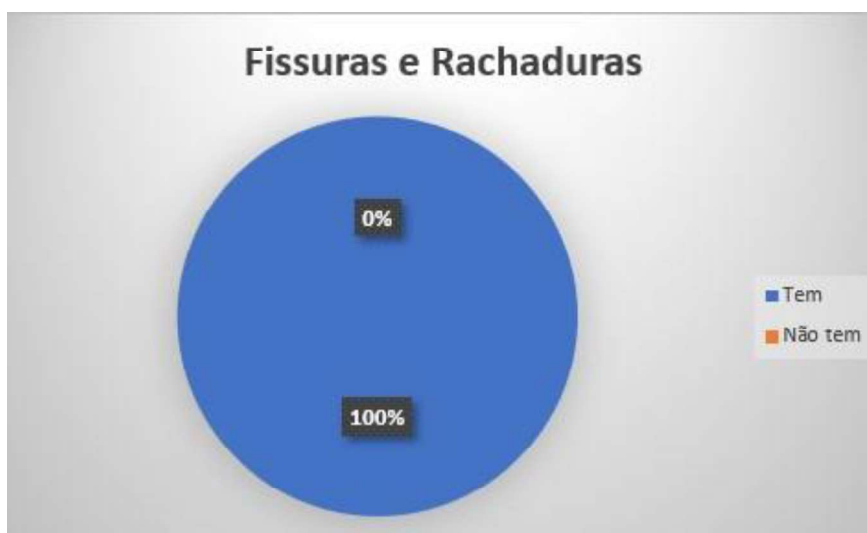
**Gráficos 1 - Caso 1**

No caso 1, foi reparado que em todas as casas analisadas têm um tipo de fissura ou rachadura presente, sendo assim, tendo 100% das casas analisadas contendo este tipo de manifestação patológica.

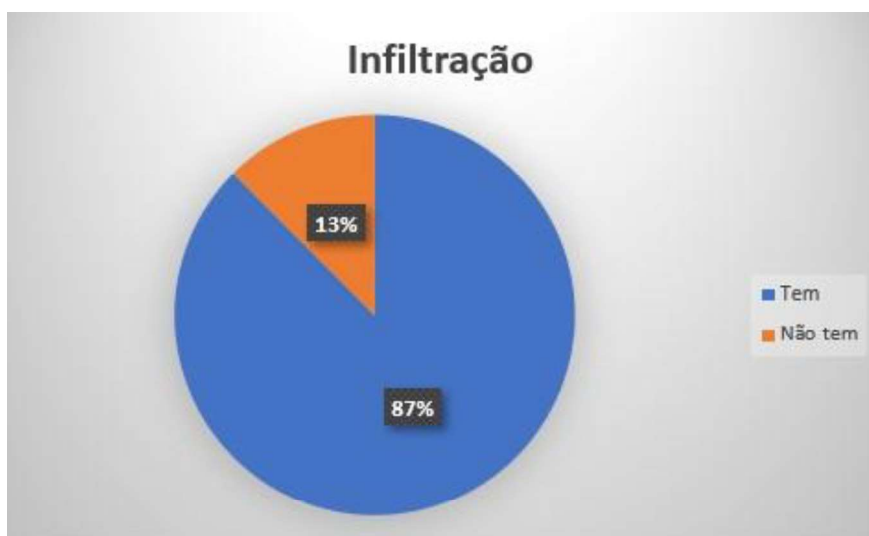
**Gráficos 2 - Caso 2**

As casas citadas com infiltração, consta a infiltração por ação capilar, mostrando que a água do solo é penetrada pela alvenaria causando manchas.

Para o caso 2, foi apontado que todas as casas não usaram um impermeabilizante para evitar que a infiltração por capilaridade manchasse as paredes, mostrando que o acabamento com o tempo chegue a desabar. Para o caso de infiltração por ação da chuva, o certo a ser feito é usar um tipo de impermeabilizante em tintas ou em massas, impedindo a água da chuva possa passar pelo acabamento e causar a infiltração. Já para prevenir a infiltração provocada por vazamento no meio hidráulico, é fazendo verificações periódicas para assegurar que canos e tubulações estejam funcionando de forma correta e como esperado.
