**MANIFESTAÇÕES PATOLÓGICAS EM FACHADAS COM REVESTIMENTOS  
CERÂMICOS – ESTUDO DE CASO DE EDIFÍCIOS MULTIFAMILIARES NO  
MUNICÍPIO DE CAICÓ/RN**

Trabalho Final de Graduação apresentado a  
Universidade Federal Rural do Semi-Árido  
como requisito para obtenção do título de  
Bacharel em Engenharia Civil.

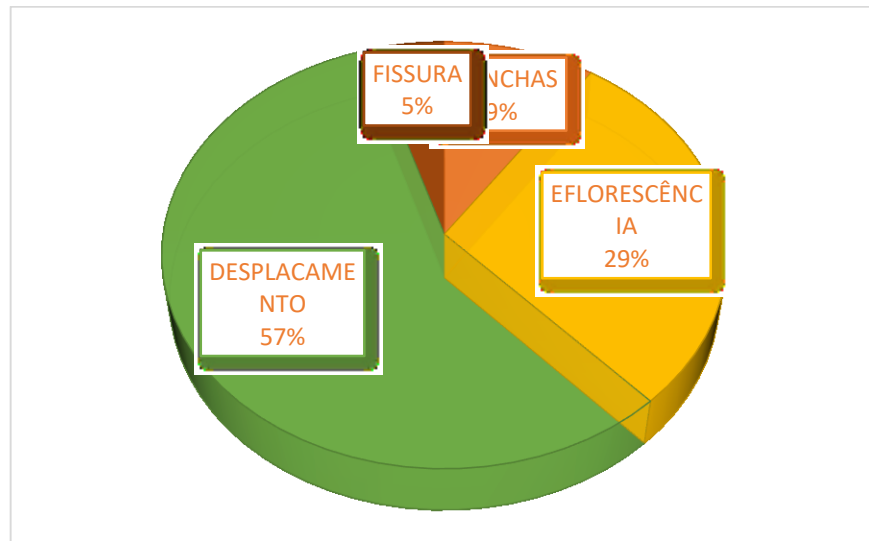
Gráfico 3 – Representação das manifestações patológicas da Edificação Familiar

Nessa edificação foram encontradas quatro tipos de manifestações patológicas: fissura (5%), eflorescência (29%), manchas (9%) e deslocamento (57%). Mostrado no Gráfico 3.

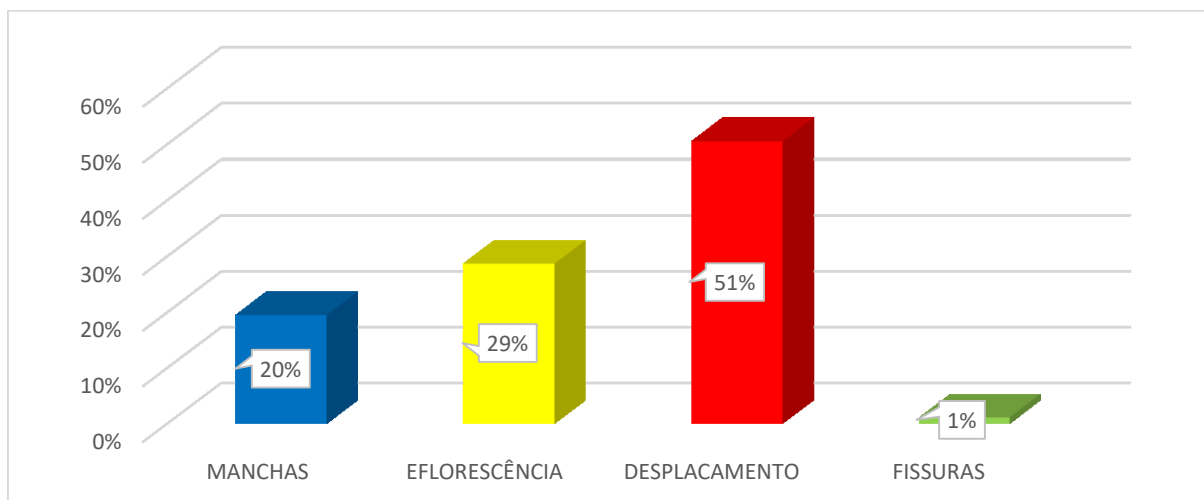
Gráfico 5 – Manifestações patológicas detectadas nas edificações

Com a elaboração do Gráfico 5 identifica-se que a manifestação com maior incidência e detectada entre as edificações foi o deslocamento do revestimento cerâmico, esse tipo de manifestação foi identificada principalmente nas fachadas do Condomínio Residencial Flor de Cactus e, seguido, na fachada da Edificação familiar.

Sendo assim, de acordo com o Gráfico 5, percebe-se que o percentual de deslocamento é de 51% em relação aos demais. A segunda manifestação com maior incidência foi a eflorescência, com percentual de 29%. A manchamento apareceu com 20% e, por último, a fissura com apenas 1%.

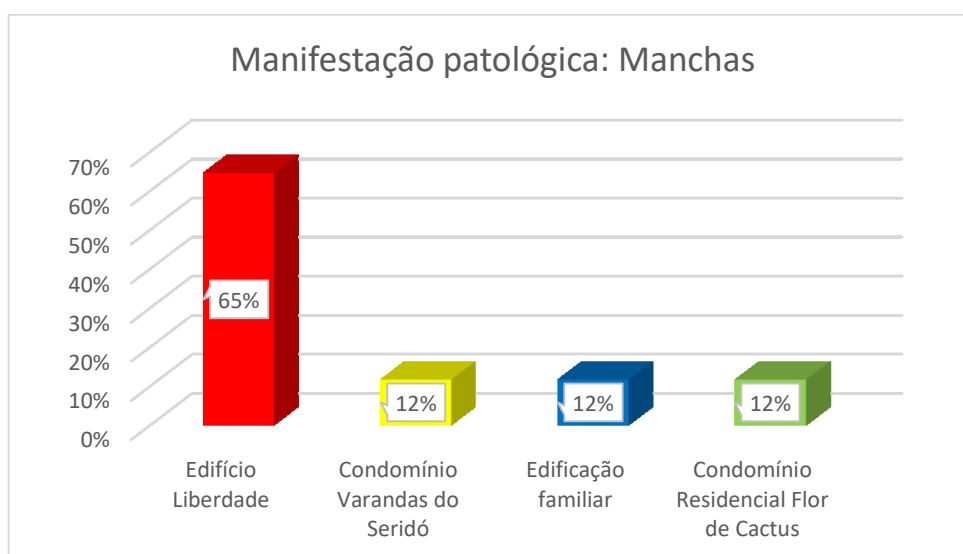
Gráfico 6 – Incidência das manchas nas edificações estudadas

Em relação ao tipo de manifestação e em quais edificações elas foram encontradas, realizou-se a confecção de gráficos para apresentar dos resultados obtidos. No Gráfico 6 observa-se que as manchas estão com maior índice no Edifício Liberdade, com um percentual de 65%. Na Edificação Familiar as manchas possuem incidência de 12%, no Condomínio Varandas do Seridó esse percentual é de 12% e, por fim, no Condomínio Residencial Flor de Cactus o percentual é de 12%.

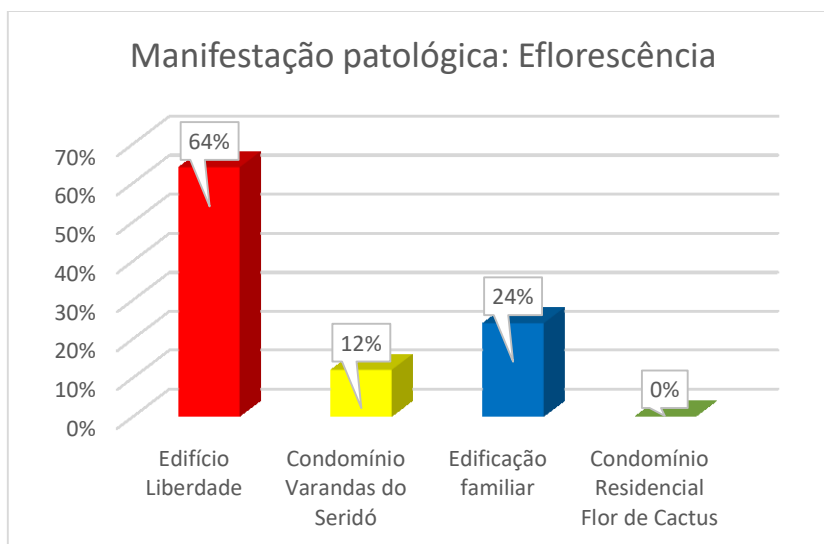
Gráfico 7 – Incidência da eflorescência nas edificações estudadas

No Gráfico 7 observa-se que a eflorescência possui maior índice no Edifício Liberdade, com um percentual de 64%. Na Edificação Familiar a eflorescência possui incidência de 24%, no Condomínio Varandas do Seridó esse percentual é de 12% e, por fim, no Condomínio Residencial Flor de Cactus essa manifestação não foi detectada, sendo assim, o percentual é de 0%.

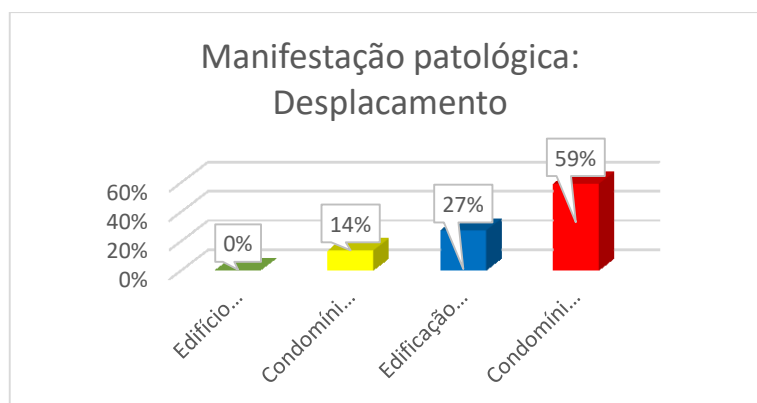
Gráfico 8 – Incidência do deslocamento nas edificações estudadas

No Gráfico 8 percebe-se que o deslocamento do revestimento cerâmico possui maior índice no Condomínio Residencial Flor de Cactus, com um percentual de 59%. Na Edificação Familiar o deslocamento possui incidência de 27%, no Condomínio Varandas do Seridó esse percentual é de 14% e, por fim, no Edifício Liberdade essa manifestação não foi detectada, sendo assim, o percentual é de 0%.

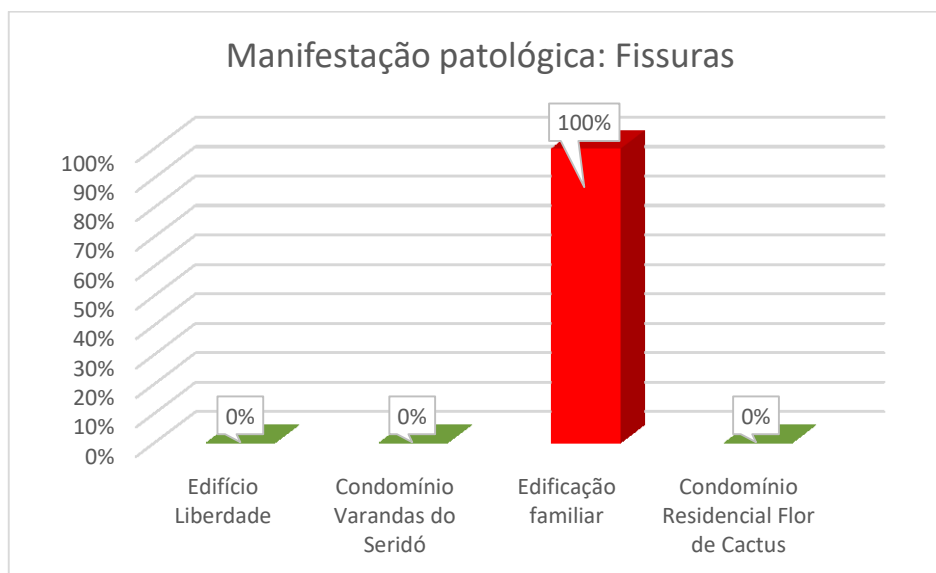
Gráfico 9 – Incidência das fissuras nas edificações estudadas

No Gráfico 9 percebe-se que as fissuras só foram detectadas na Edificação Familiar, sendo assim, possui percentual de 100%. Nas outras edificações essa manifestação não foi detectada, logo, o percentual é de 0%.

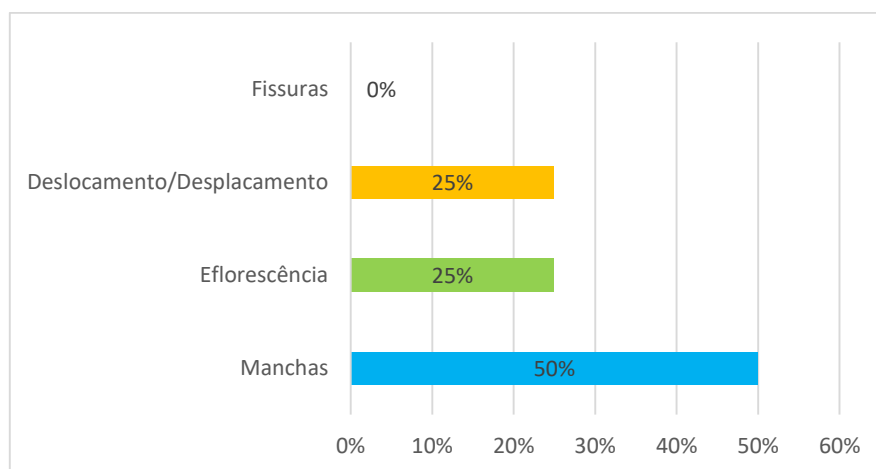
Gráfico 10 – Incidência de manifestações patológicas na região do nível do solo das edificações estudadas

Na região do nível do solo, como mostrado no Gráfico 10, as manchas se destacaram em relação as demais manifestações, possuindo um percentual de incidência de 50%. A eflorescência e o deslocamento do revestimento cerâmico possuíram o mesmo percentual, e as fissuras não foram detectadas nessa região.

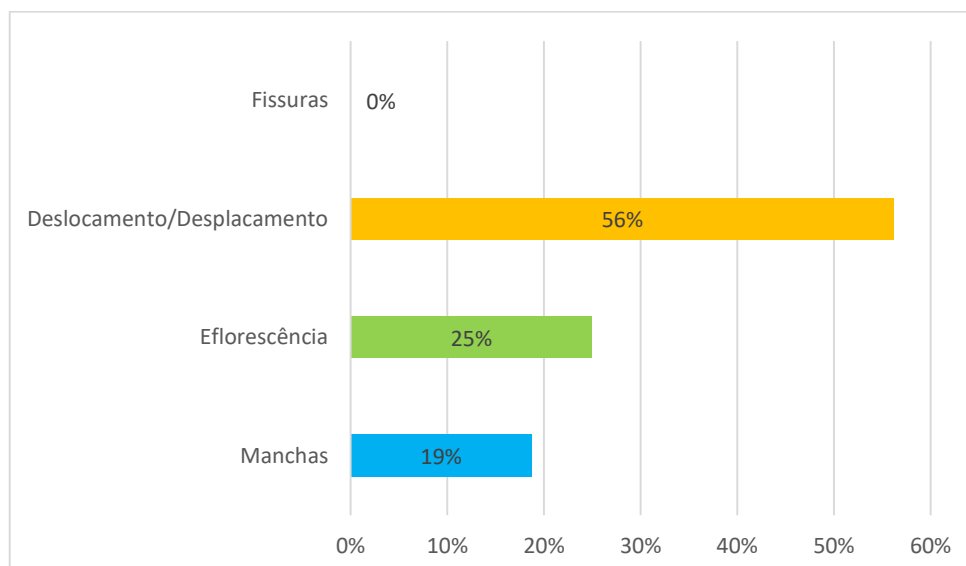
Gráfico 11 – Incidência de manifestações patológicas na região das paredes contínuas das edificações estudadas

Na região das paredes contínuas a manifestação patológica que apresentou maior índice entre as demais foi o deslocamento do revestimento cerâmico, com um percentual de 56%, como é mostrado no Gráfico 11. As manchas e a eflorescência possuíram um percentual, respectivamente, de 19% e 25%. Já as fissuras não foram detectadas nessa região.

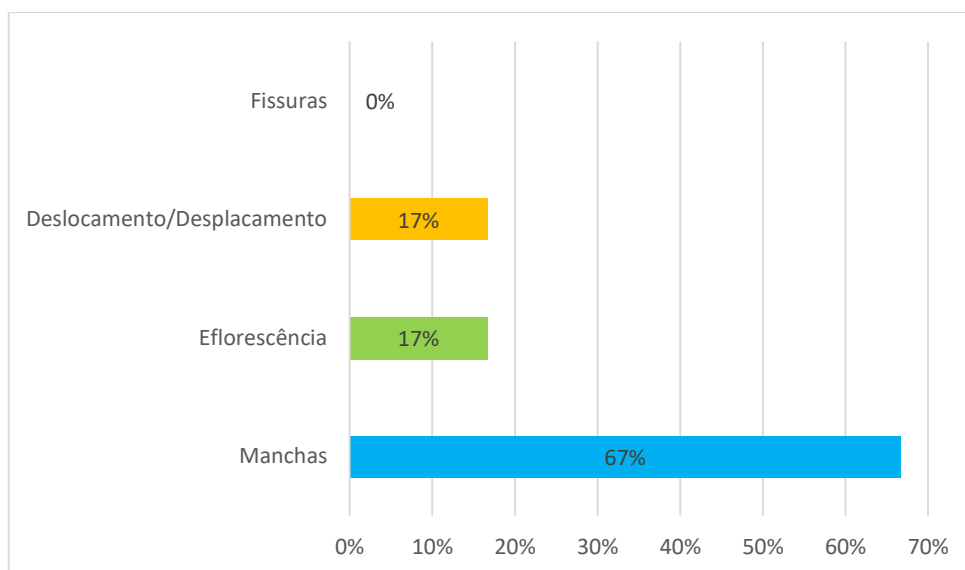
Gráfico 12 – Incidência de manifestações patológicas na região das aberturas nas edificações estudadas

Na região das aberturas, possuindo um percentual de 67%, as manchas foram as manifestações patológicas com maiores incidências. O deslocamento e a eflorescência

possuíram o mesmo número de incidência, logo, com um percentual de 17%. Já as fissuras não foram detectadas nessa região, como mostra no Gráfico 12.

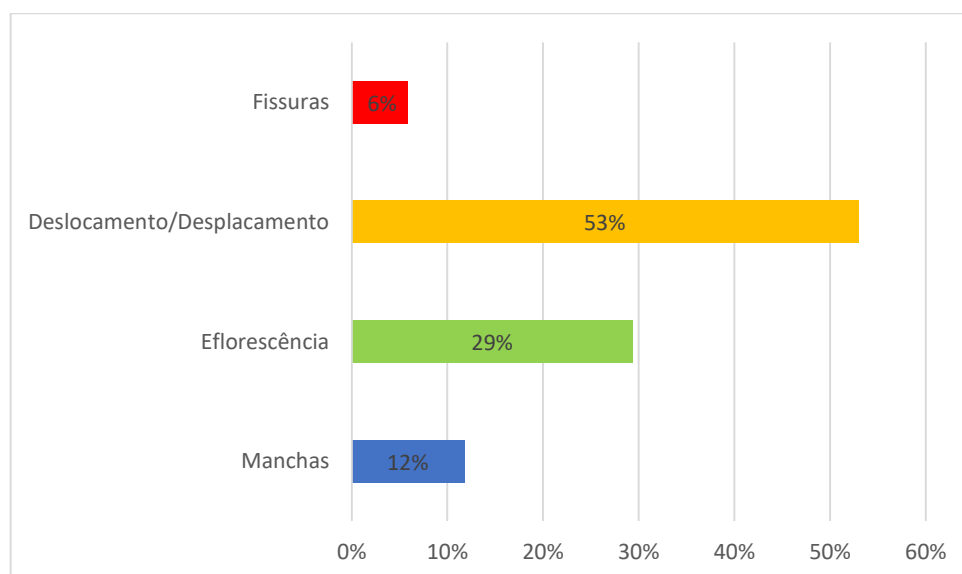
Gráfico 13 – Incidência de manifestações patológicas na região das sacadas nas edificações estudadas

Na região das sacadas, de acordo com o Gráfico 13, o deslocamento do revestimento cerâmico apresentou um percentual de 53% em relação as demais manifestações. A eflorescência apresentou um percentual de incidência de 29%, as manchas apresentaram 12% e essa região foi a única que as fissuras foram detectadas, com um percentual de 6%.

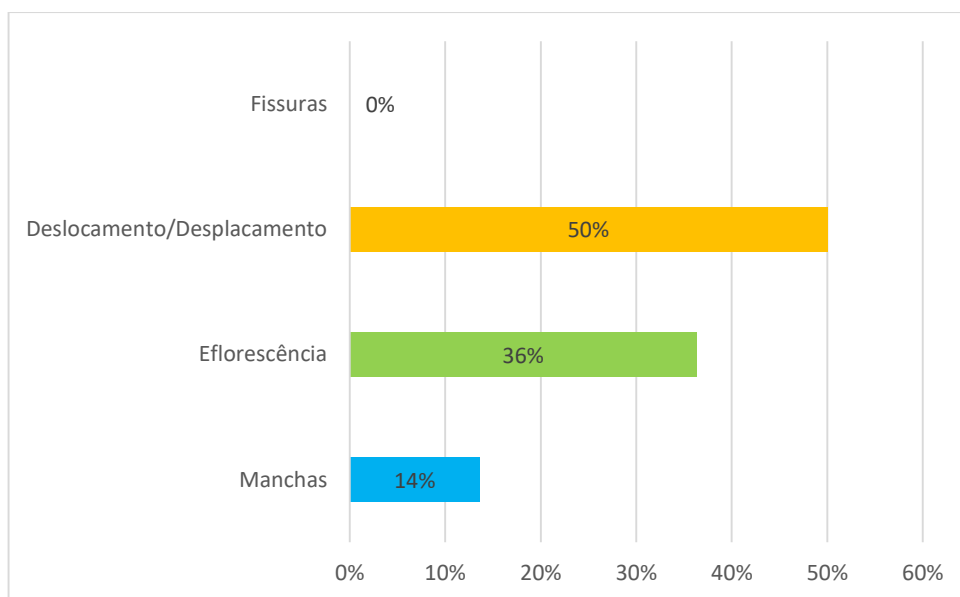
Gráfico 14 – Incidência de manifestações patológicas na região dos cantos e extremidades das edificações estudadas

Na região dos cantos e extremidades a manifestação patológica que apresentou maior incidência nas edificações foi o deslocamento do revestimento cerâmico, com uma porcentagem de 50%. A eflorescência e as manchas possuíram, respectivamente, um percentual de 36% e 14%, como mostra o Gráfico 14. As fissuras não foram detectadas nessa região.

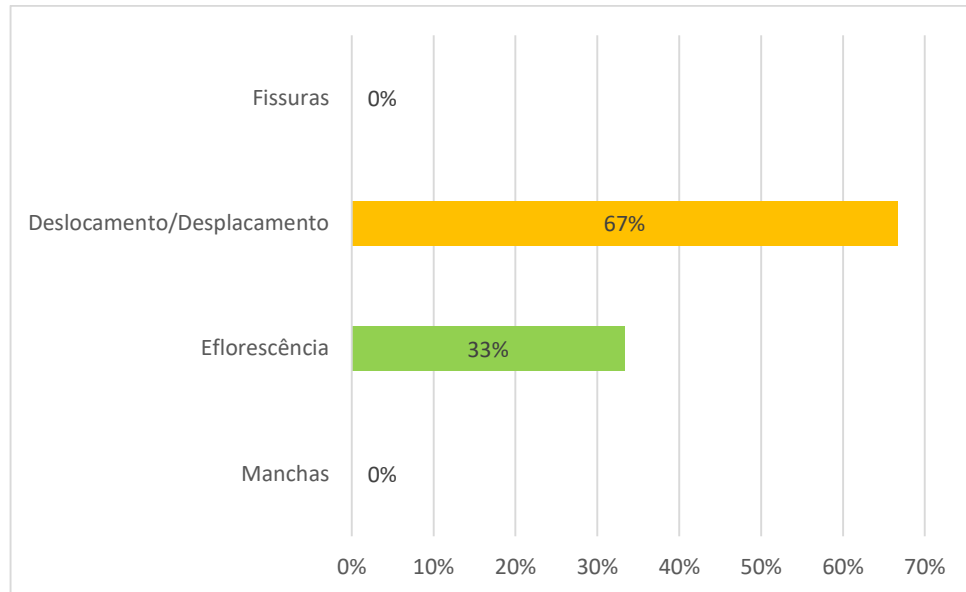
Gráfico 15 – Incidência de manifestações patológicas na região da transição entre pavimentos das edificações estudadas

De acordo com o Gráfico 15, na região da transição entre pavimentos o deslocamento do revestimento cerâmico apresentou incidência de 67% e a eflorescência apresentou um percentual de 33%. As manchas e fissuras não foram detectadas nessa região.

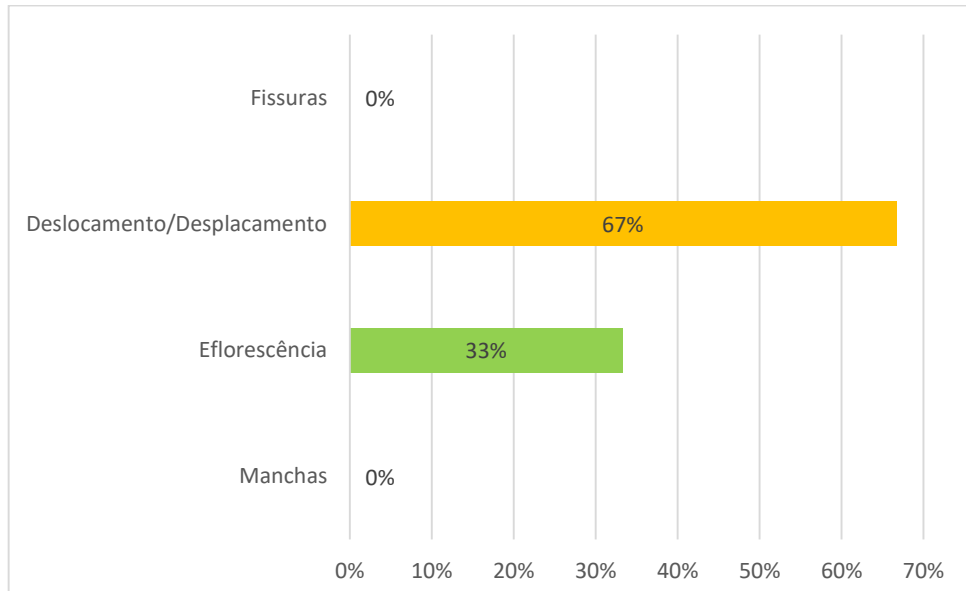
Gráfico 16 – Incidência de manifestações patológicas na região do topo das edificações estudadas

Por fim, na região do topo as manifestações patológicas detectadas foram eflorescências e deslocamento do revestimento cerâmico, como mostra o Gráfico 16, e com um índice de incidência, respectivamente de 67% e 33%. As manchas e fissuras não foram detectadas nessa região.
