**APLICAÇÃO DA MATRIZ GUT PARA CLASSIFICAÇÃO DAS  
MANIFESTAÇÕES PATOLÓGICAS EM ESCOLAS ESTADUAIS DE BARÃO DE  
GRAJAÚ-MA**

Trabalho de conclusão de curso apresentado a  
Universidade Federal Rural do Semi-Árido,  
como requisito para a obtenção do título de  
Bacharel em Ciência e Tecnologia.

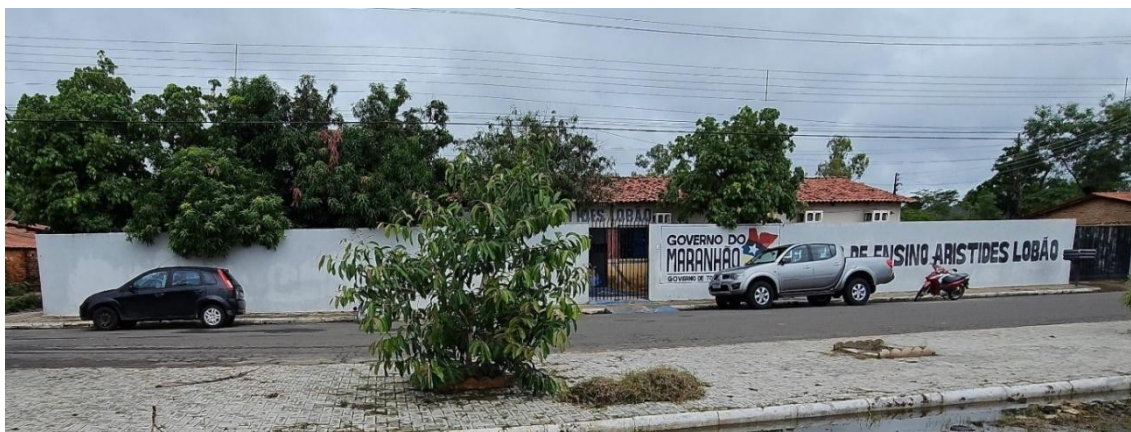
Figura 8 - Centro de Ensino Aristides Lobão em Barão de Grajaú – MA.

A primeira escola a ser feita a realização da visita foi a escola Centro de Ensino Aristides Lobão, fundada em 15 de abril de 1997, é uma escola pública estadual situada no município de Barão de Grajaú, no Maranhão. Os gestores relatam que a instituição teve sua última reforma há mais de 20 anos, em 2004. A instituição atende exclusivamente à etapa de formação do Ensino Médio, integrando a rede de educação básica do estado. Localiza-se na Avenida Nacor da Costa Ribeiro, s/n, no bairro do Campo, em Barão de Grajaú. Atualmente, a escola possui 6 salas de aula, conta com um grupo de 19 colaboradores e atende mais de 215 alunos. A seguir, na Figura 7, é apresentada a fachada da escola:

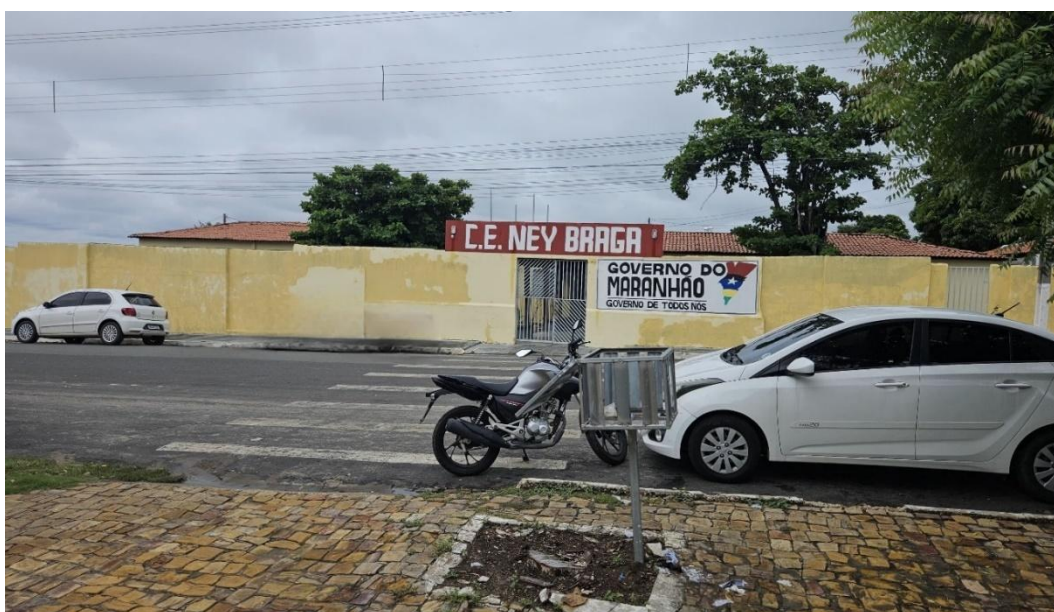
Figura 9 - Centro de Ensino Ney Braga em Barão de Grajaú – MA.

A segunda escola a ser feita a visita, foi a escola Centro de Ensino Ney Braga, fundado em 1976, é uma escola pública estadual localizada no município de Barão de Grajaú, no Maranhão. Os gestores relatam que a instituição teve sua última reforma há mais de 4 anos, em 2020. A instituição oferece a formação nas etapas de Ensino Médio e Educação de Jovens e Adultos (EJA), atendendo à educação básica. Está situada na Avenida Mário Bezerra, 595, no bairro Centro, em Barão de Grajaú. Atualmente, a escola possui 6 salas de aula, conta com um grupo de 16 colaboradores e atende mais de 191 alunos. A seguir, na Figura 8, é apresentada a fachada da escola:

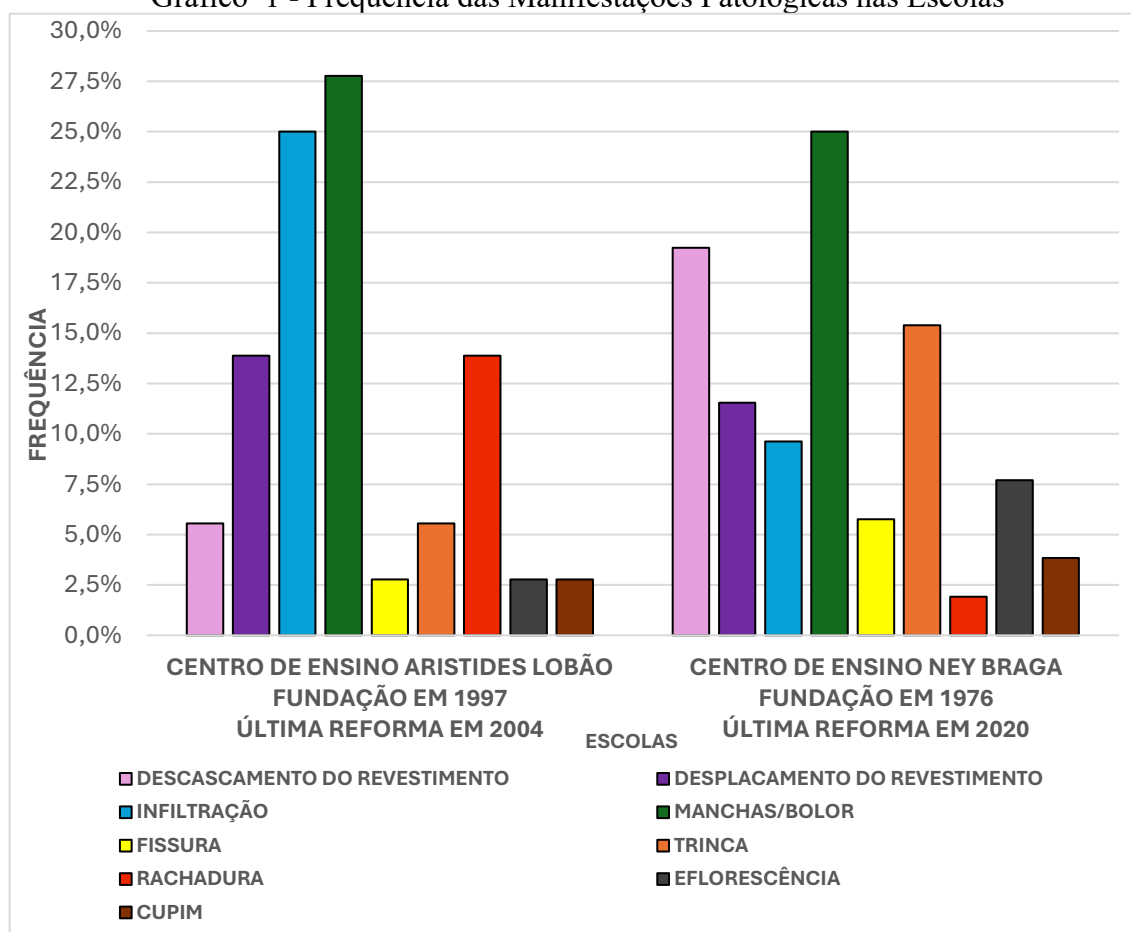
Gráfico 1 - Frequência das Manifestações Patológicas nas Escolas

No Centro de Ensino Aristides Lobão, os problemas mais recorrentes envolvem infiltração e manchas de bolor, afetando entre 25% e 30% das áreas, principalmente devido a falhas na impermeabilização, deficiências no sistema de drenagem e ventilação inadequada, que favorecem a proliferação de fungos. Rachaduras e deslocamento do revestimento também são comuns, com incidência entre 12,5% e 15%, geralmente resultantes de movimentações estruturais ou recalques do solo, agravados pela aplicação inadequada de argamassa ou pela degradação dos materiais. Já o descascamento do revestimento e a presença de trincas, observados em torno de 5% dos casos, estão associados a variações térmicas e falhas na aderência dos materiais, como cerâmica.

Ao final, as fissuras, a eflorescência e a presença de cupins, todas com percentuais inferiores a 5%, refletem tanto problemas estruturais menores quanto a ausência de tratamento adequado contra pragas e umidade.

No Centro de Ensino Ney Braga, os problemas mais recorrentes são as manchas/bolor, com valor de 25%, também causados por infiltração de água e pouca ventilação, criando condições favoráveis ao crescimento de mofo. Logo após o descascamento do revestimento, que aparece próximo de 20%, pode ser decorrente de exposição prolongada à umidade, má execução dos acabamentos ou inadequada preparação da base. Seguidamente as trincas, com frequência próxima de 15%, estão associadas a esforços mecânicos ou dilatações térmicas. Posteriormente o deslocamento do revestimento, presente entre 10% e 12,5%, sugere problemas com adesão dos materiais ou envelhecimento do sistema construtivo. Na sequência as infiltrações, com uma ocorrência próxima de 10%, são resultado de falhas na impermeabilização ou de problemas no sistema de drenagem, permitindo a passagem de água para as estruturas. Em seguida, aparecem as eflorescências, com uma incidência entre 7,5% e 10%, causadas pela migração de sais dissolvidos na água que atravessa os materiais porosos, formando depósitos brancos na superfície. As fissuras também apresentam frequência entre 5% e 7,5% e estão associadas a problemas localizados, como retração do material ou pequenas movimentações estruturais. Logo após, surgem os cupins, com ocorrência inferior a 5%, cuja presença é resultado de falta de controle adequado contra pragas e degradação de materiais orgânicos, como madeira. Por fim, as rachaduras, também inferiores a 5%, são indícios de possíveis sobrecargas estruturais em áreas específicas, exigindo uma avaliação mais detalhada.

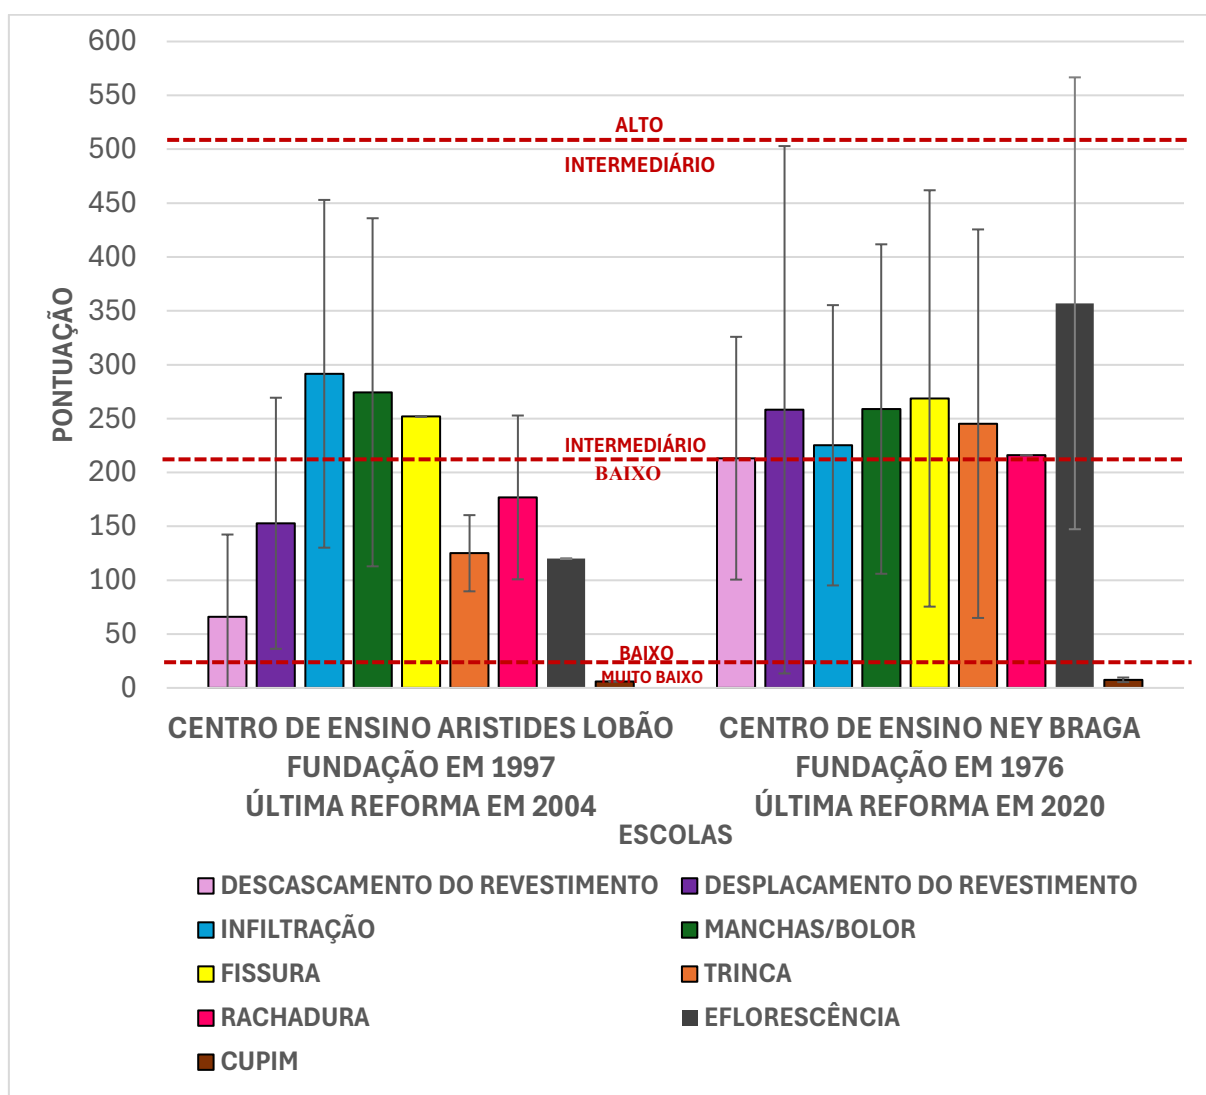
Gráfico 2 - Pontuação média e desvio padrão das manifestações patológicas

Com base nos dados do Gráfico 2, as principais manifestações patológicas observadas no Centro de Ensino Aristides Lobão são as infiltrações, com uma pontuação média de 291,56, e as manchas/bolor, com 274,40, ambas registrando os maiores valores. Em seguida, destacam-se as fissuras, com 252 pontos, seguidas das rachaduras, com 176,80 pontos e do deslocamento do revestimento, que alcançou 152,80 pontos. Na sequência, aparecem as trincas, com 125 pontos, o descascamento do revestimento, com 66 pontos e a eflorescência, com 120 pontos. Por fim, a presença de cupins foi registrada com a menor pontuação, de apenas 6 pontos.

No entanto, os danos identificados na edificação ainda exigem atenção urgente, especialmente as infiltrações e manchas/bolor, que impactam diretamente a conservação da escola e podem comprometer a segurança dos usuários.
