**ANÁLISE DAS MANIFESTAÇÕES PATOLÓGICAS NA CONSTRUÇÃO CIVIL:  
ESTUDO DE CASO DE UMA INSTITUIÇÃO PÚBLICA DE ENSINO FUNDAMENTAL  
DA CIDADE DE CURRAIS NOVOS - RN**

Trabalho Final de Graduação apresentado  
a Universidade Federal Rural do Semi-  
Árido como requisito para obtenção do  
título de Bacharel em Engenharia Civil.

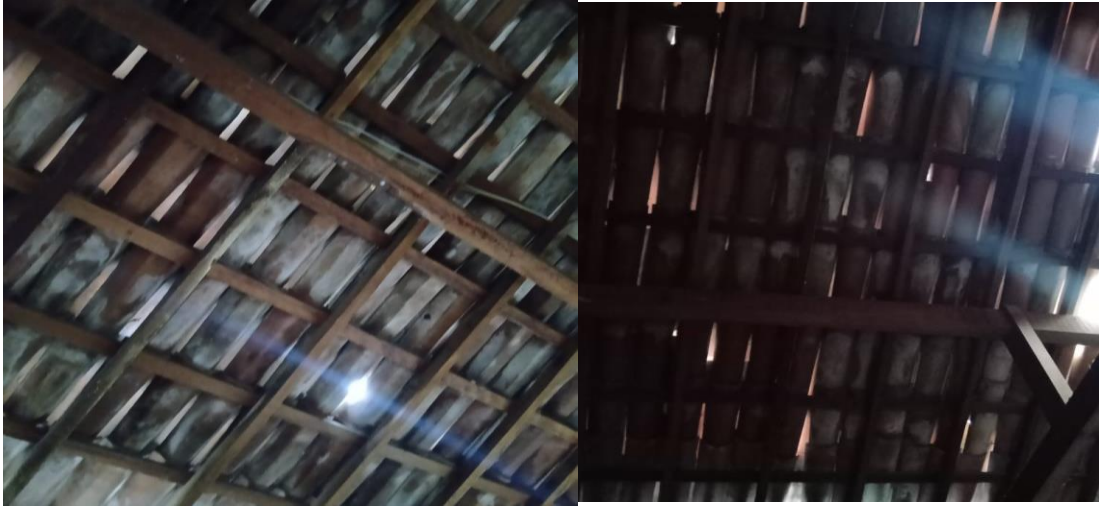
O bloco de salas de aulas do pavimento superior apresenta poucos problemas, um dos problemas mais encontrado é o fato do deslocamento das telhas cerâmicas causado pela força do vento, com isso ocasiona infiltrações no interior das salas onde gera incomodo aqueles que se encontram neste local, uma medida corretiva seria refazer todo o alinhamento do telhado. Outro problema que ocorre no telhado é o aparecimento de bolor e manchas bem como a degradação do próprio material. As anomalias encontradas já estão em estado bastante avançado, assim para solucionar este problema, resta a opção de substituição dos materiais. Onde logo após a troca, caso opte por telhas cerâmicas o ideal seria fazer a aplicação de vernizes ou resinas na mesma, ou optar por outros tipos de telhas mais resistentes, como por exemplo, telhas de concreto. A Figura 41 mostra como está esta situação.

Figura 41: Cobertura dos blocos de aulas, sala 05 e sala 06.
