**CINCO ANOS DE IMPLANTAÇÃO DA UFERSA CAMPUS CARAÚBAS:  
ESTUDO DE CASO DO SURGIMENTO DAS MANIFESTAÇÕES  
PATOLÓGICAS**

Monografia apresentada a Universidade  
Federal Rural do Semiárido como  
requisito para obtenção do título de  
Bacharel em Ciência e Tecnologia.

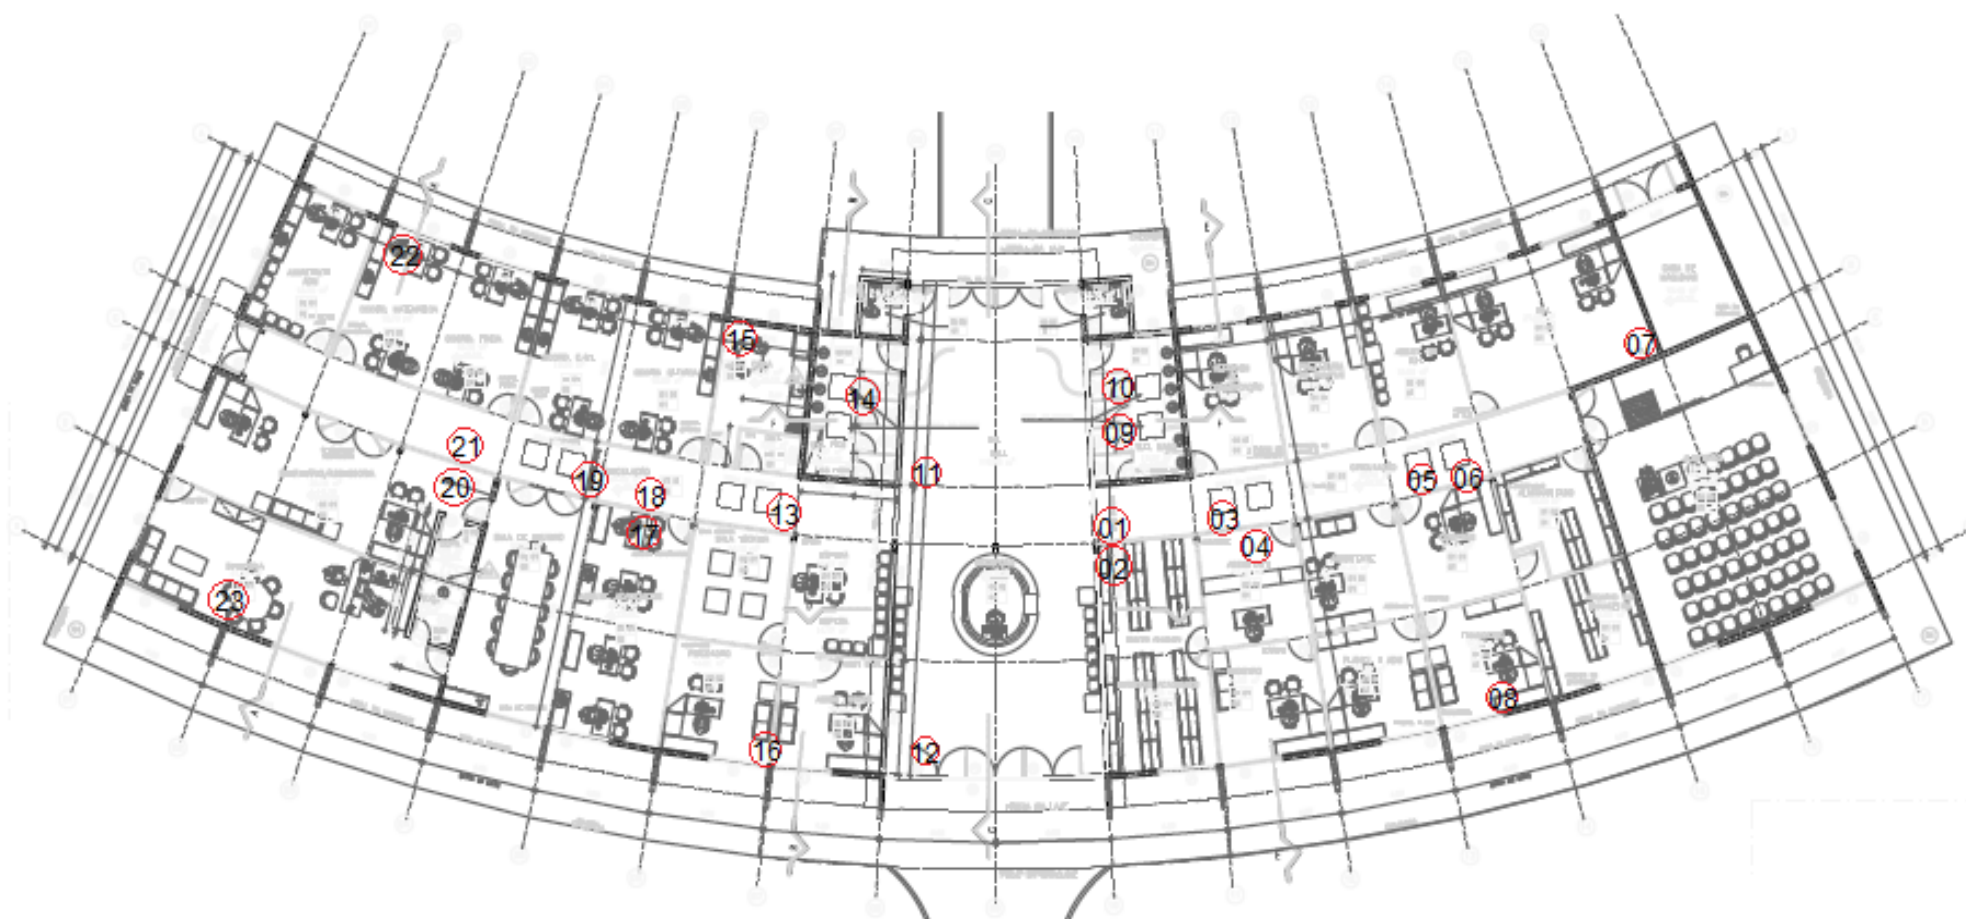
Figura 8 - Mapeamento das manifestações identificadas no prédio administrativo, Campus Caraúbas. Ano 2018.

O início da construção do Prédio Administrativo foi em 22 de julho de 2013 e sua conclusão foi 17 de novembro de 2014 com 892,33 m<sup>2</sup> de área construída. A Tabela 1 servirá de legenda para identificar os pontos das manifestações no mapeamento da Figura 8 e a aparência visual na Figura 7.

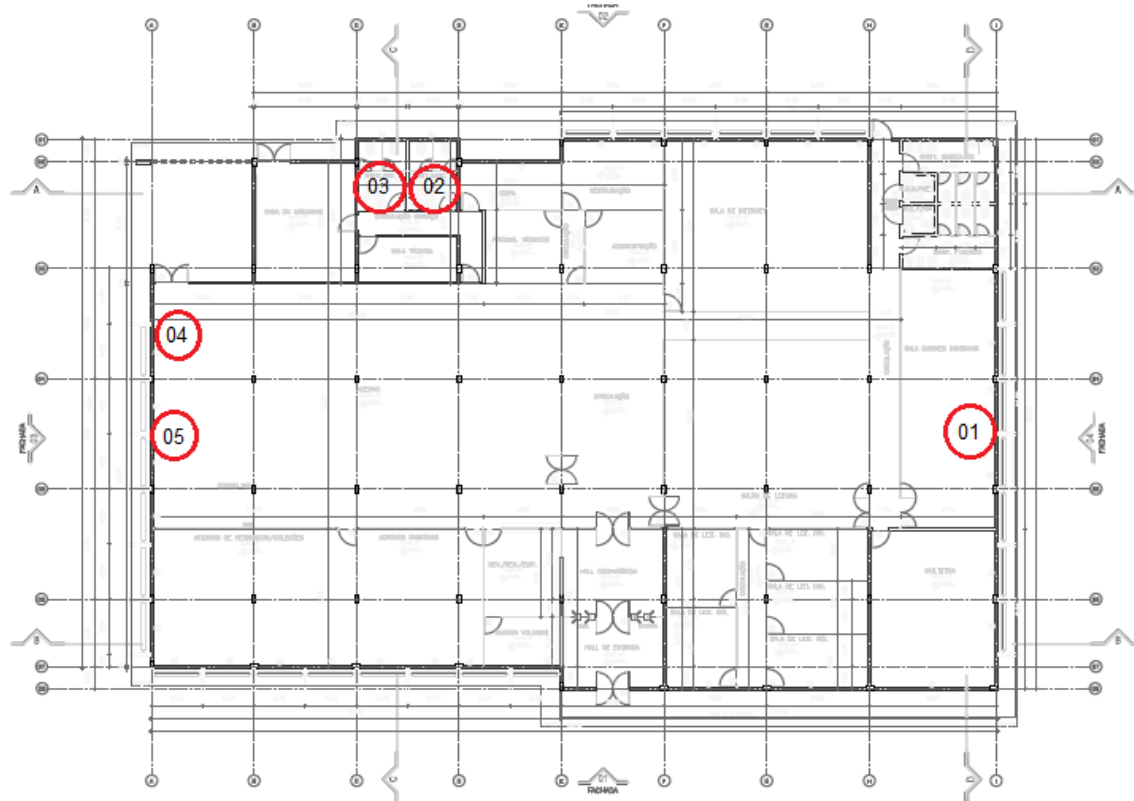
Figura 10 – Mapeamento das patologias identificadas na biblioteca. Ano 2018.

A Biblioteca do Campus Caraúbas, com 1350 m<sup>2</sup>, teve seu início de construção dia 08 de setembro de 2011, somente em 20 de dezembro de 2013 que suas instalações foram concluídas. A Tabela 3 servirá de legenda para identificar os pontos das manifestações no mapeamento na Figura 10 e a aparência visual na Figura 9.

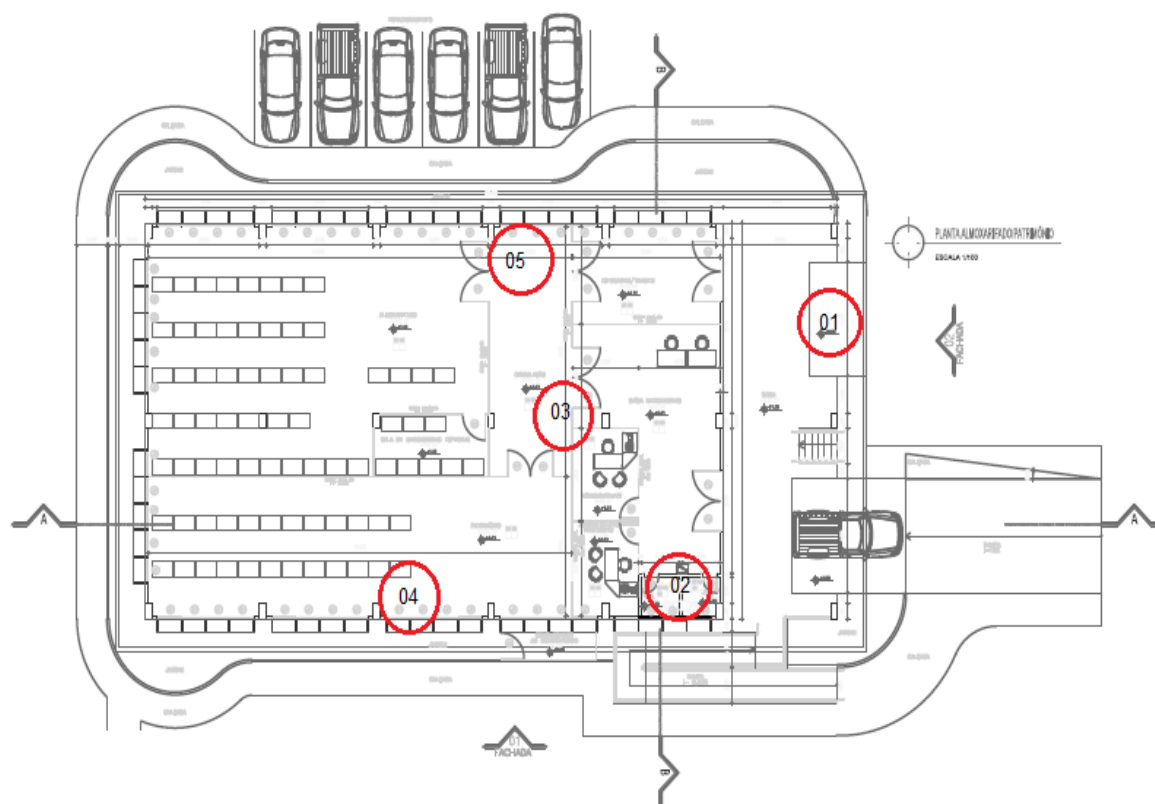
Figura 12 – Mapeamento das patologias identificadas no almojarifado. Ano 2018.

O Setor de Transporte e Almoxarifado totalizam 825,7 m<sup>2</sup>, tiveram sua construção iniciada dia 04 de julho de 2011 e conclusão dia 24 de outubro de 2013. A Tabela 3 servirá de legenda para identificar os pontos das manifestações no mapeamento na Figura 12 e a aparência visual na Figura 11.

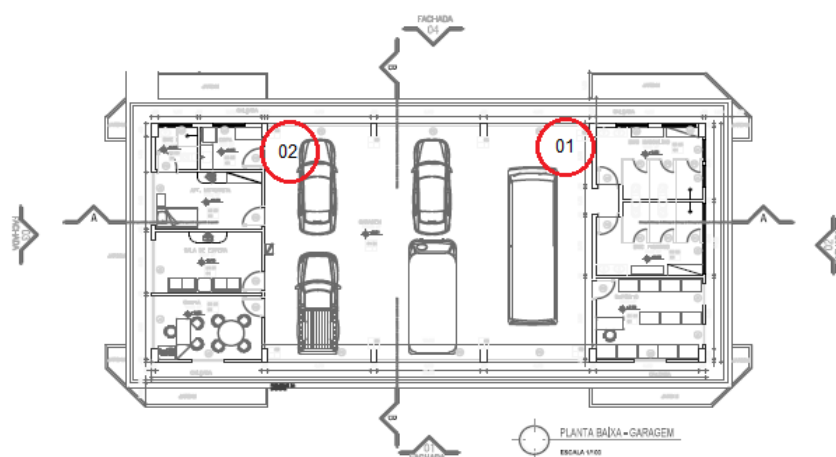
Figura 14 – Mapeamento das manifestações identificadas no setor de transporte. Ano 2018.

A Tabela 4 servirá de legenda para identificar os locais do surgimento das patologias visualizadas na Figura 14, e a aparência visual dessas manifestações na Figura 13.

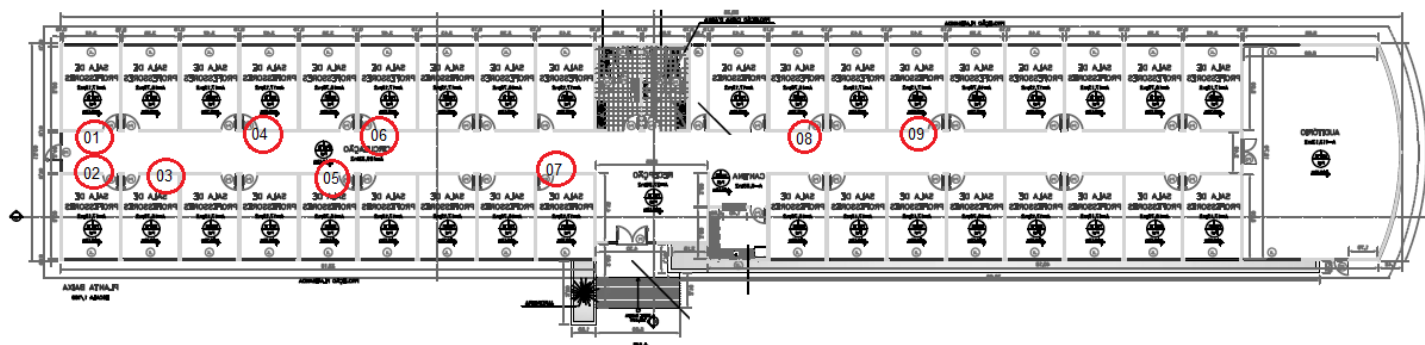
Figura 19 – Mapeamento das patologias identificadas no prédio de salas dos professores I. Ano 2018.

O prédio de salas dos Professores I com 1237,35 m<sup>2</sup>, começou a ser construído em 04 de julho de 2011 e foi concluído em 27 de setembro de 2014, a maioria das patologias identificadas foram pequenas fissuras no canto superior das portas. A Tabela 5 servirá de legenda para os pontos identificados na Figura 19, a aparência visual pela Figura 17.

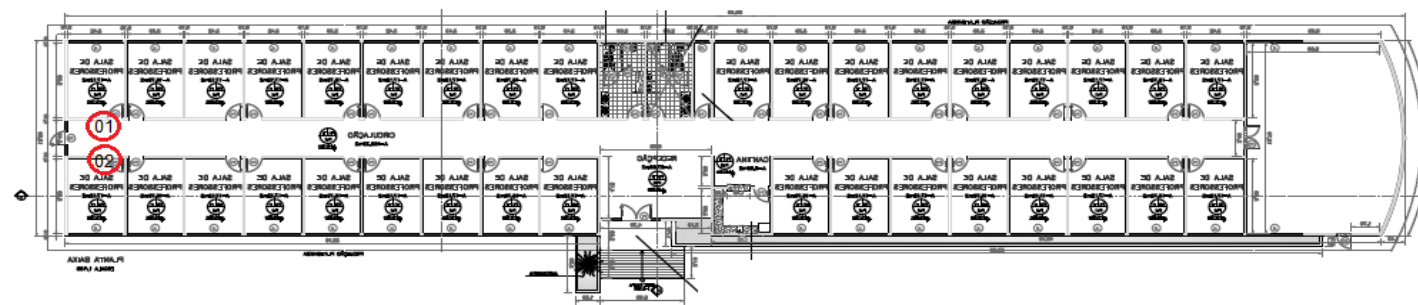
Figura 20 – Mapeamento das patologias identificadas no prédio de salas dos professores II. Ano 2018.

O prédio de salas de professores II com 1237,35 m<sup>2</sup>, teve a sua construção com início na data 12 de agosto de 2013 e concluída em 14 de novembro de 2014. Esse prédio não apresentou patologias ocasionadas por unidade, apenas algumas pequenas fissuras no canto superior das portas. A Tabela 6 servirá de legenda para os pontos que foram identificados na Figura 20, e a aparência visual na Figura 18.

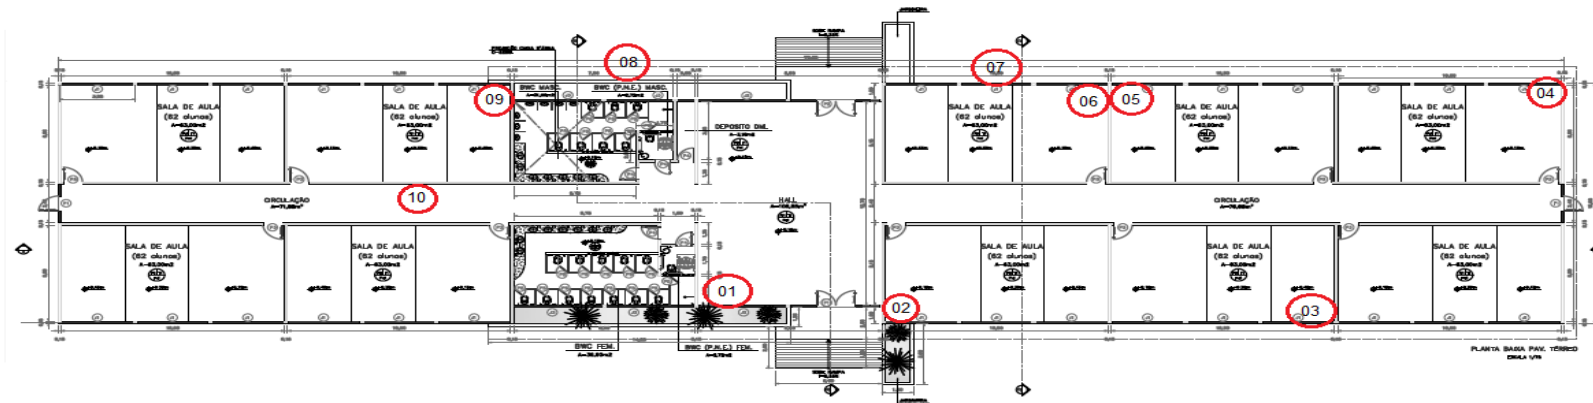
Figura 23 – Mapeamento das patologias identificadas no prédio central de salas de aulas I. Ano 2018.

O prédio central de salas de Aulas I teve sua construção iniciada em 04 de julho de 2011 e concluída em 29 de agosto de 2012, com 1.028,15 m<sup>2</sup> esse prédio apresentou uma quantidade de pontos com manifestações patológicas significativos, possivelmente essas patologias tiveram origem devido ao aumento da umidade na estrutura causado pela ineficiência da impermeabilização da calha e caixa d'água, gerando manchas, bolor e desagregação da pintura. A tabela 7 servirá de legenda para a figura 23 das patologias identificadas nesse prédio, a aparência visual Figura 21.

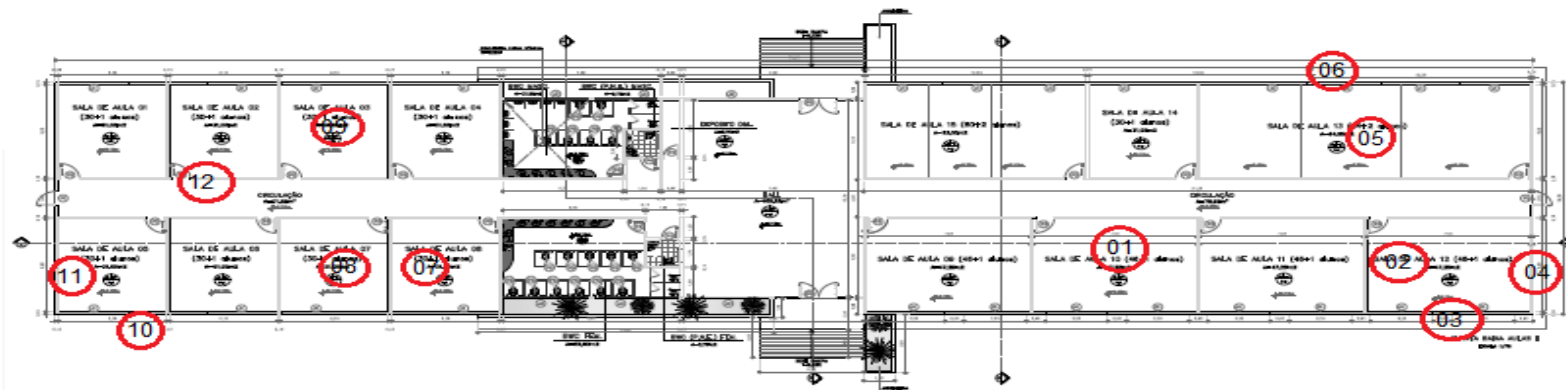
Figura 24 – Mapeamento das patologias identificadas no prédio central de salas de aulas II. Ano 2018.

apresentou uma quantidade de patologias de relevância, devido as causas da sua origem, esse tipo de patologia merece mais de atenção devido a sua causa. A maioria dos pontos identificados são fissuras, possivelmente a ineficiência na compactação de solo foi responsável pelo surgimento dessas fissuras no piso e calçadas. Em diversas literaturas é recomendado para esse tipo de patologia o estudo e acompanhamento, com o intuito de verificar se essas fissuras se encontram ativas ou não. A Tabela 8 servirá de legenda para os pontos identificados na Figura 24, a aparência visual na figura 22.

O problema de recalque do piso identificado no Prédio Central de Aula II provavelmente foi ocasionado devido ausência de compactação do solo adequada, impossibilitando o solo de receber a sobrecarga da edificação. Esse tipo de patologia além de danificar a estética e comprometer as estruturas e ocasionar fissuras. Nesse caso específico totalizando 11% de 21% das fissuras identificadas.

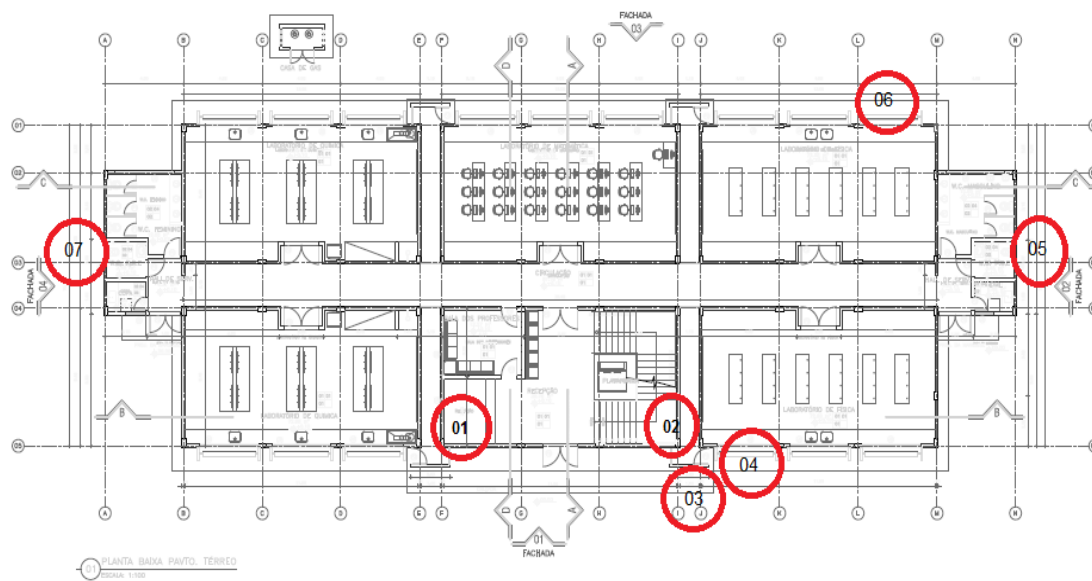
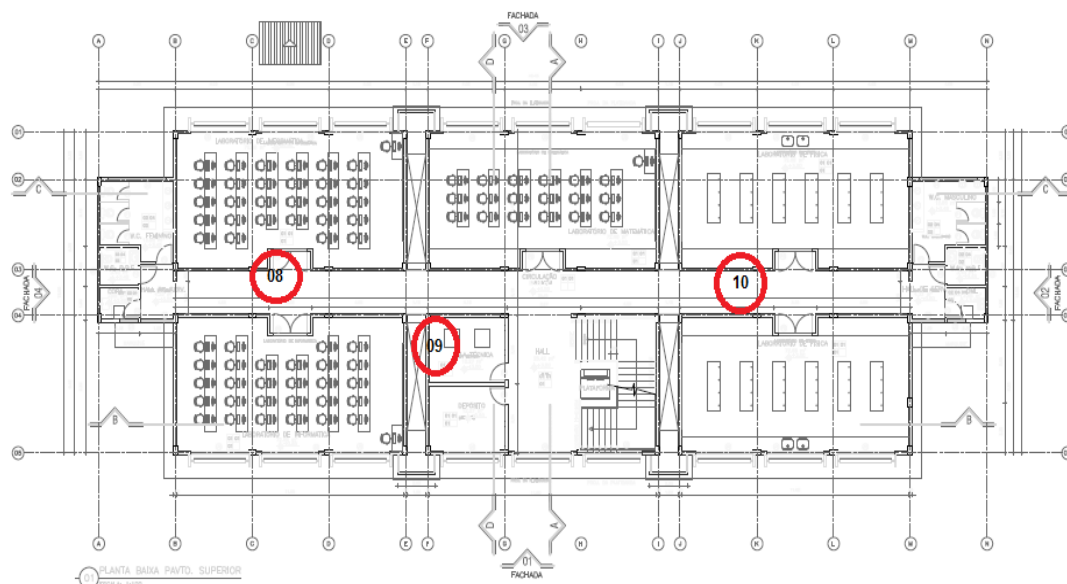
O Prédio do Laboratório de Ciências e Tecnologia teve o início da sua construção dia 22 de julho de 2013 e sua conclusão dia 12 de fevereiro de 2015, com 1.303,92 m<sup>2</sup>, o prédio apresentou apenas algumas manchas provavelmente causadas por problemas nas instalações hidráulicas, desagregação e descoloramento na parte externa. A Tabela 9 servirá de legenda para a identificação dos pontos nas Figuras 27 e 28, e a aparência visual figura 26.

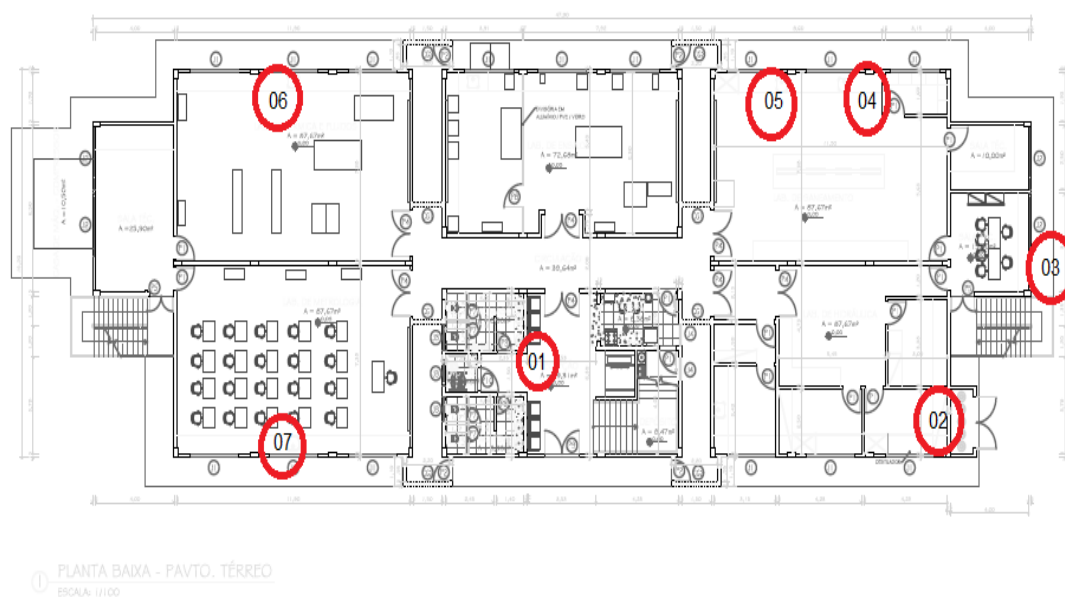
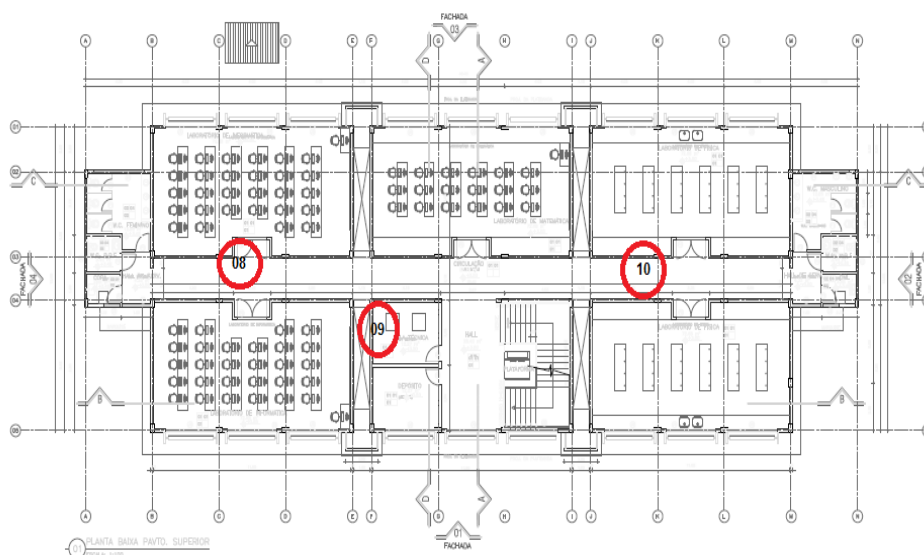
O laboratório das Engenharias teve o início da sua construção em 21 de outubro de 2013 e a conclusão das obras em 01 de outubro de 2015, com 1.320,31 m<sup>2</sup>, essa edificação apresentou alguns pontos com patologias, possivelmente as patologias encontradas nesse prédio foram originárias devido ao alto índice de umidade. A Tabela 10 servirá de legenda para as Figuras 30 e 31, e a aparência visual na Figura 29.

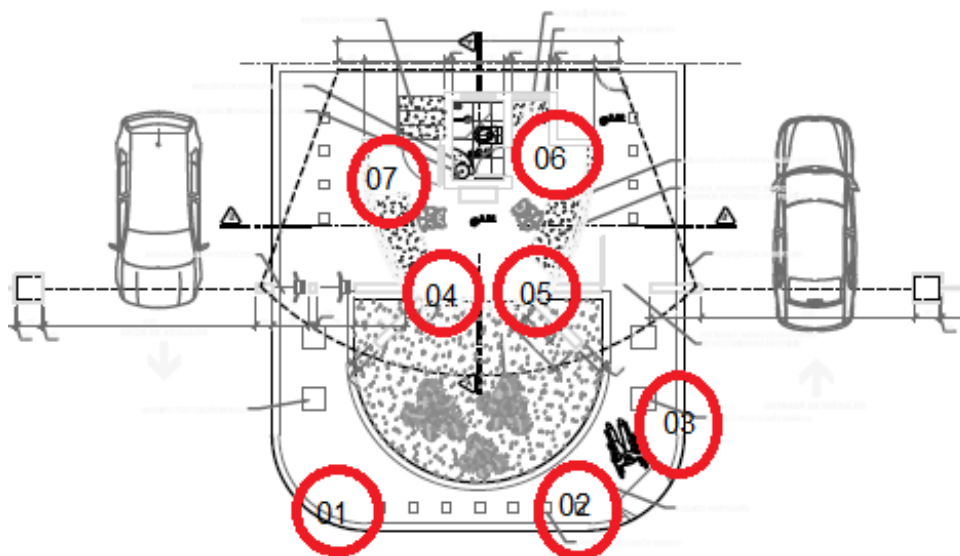
Figura 33 – Mapeamento das manifestações identificadas na guarita. Ano 2018.

A Guarita tem 46,17 m<sup>2</sup> de área coberta, começou a ser construída em 31 de outubro de 2011 e foi concluída em 24 de fevereiro de 2014. Esse prédio apresentou uma quantidade muito grande de pontos com patologias levando em consideração o tamanho da sua construção. Patologias que possivelmente foram causadas pelo alto índice de umidade, provocados pelas precipitações. A Tabela 11 servirá de legenda para as manifestações identificadas com pontos na Figura 33, e a aparência visual pode ser identificada na Figura 32.
