**AVALIAÇÃO DA CONDIÇÃO DE PAVIMENTOS FLEXÍVEIS: ESTUDO DE CASO  
NO TRECHO DA RN - 288**

Monografia apresentada a Universidade  
Federal Rural do Semi-Árido como requisito  
para obtenção do título de Bacharela em  
Engenharia Civil.

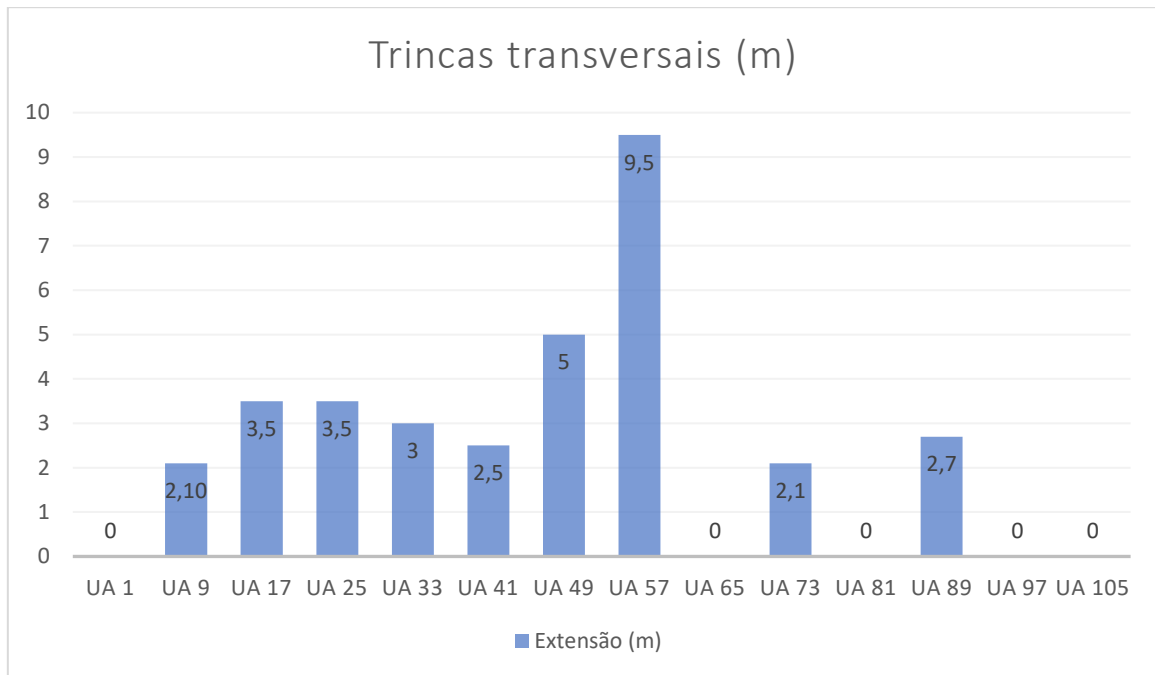
**Gráfico 1:** Trincas transversais.

Observa-se que na UA 57 o somatório do comprimento das 5 trincas encontradas foi igual a 9,5m, conforme mostra o Gráfico 1. Porém, as UA's 1, 65, 81, 97 e 105 não apresentaram nenhuma trinca transversal. No total foram registradas 29 trincas transversais.

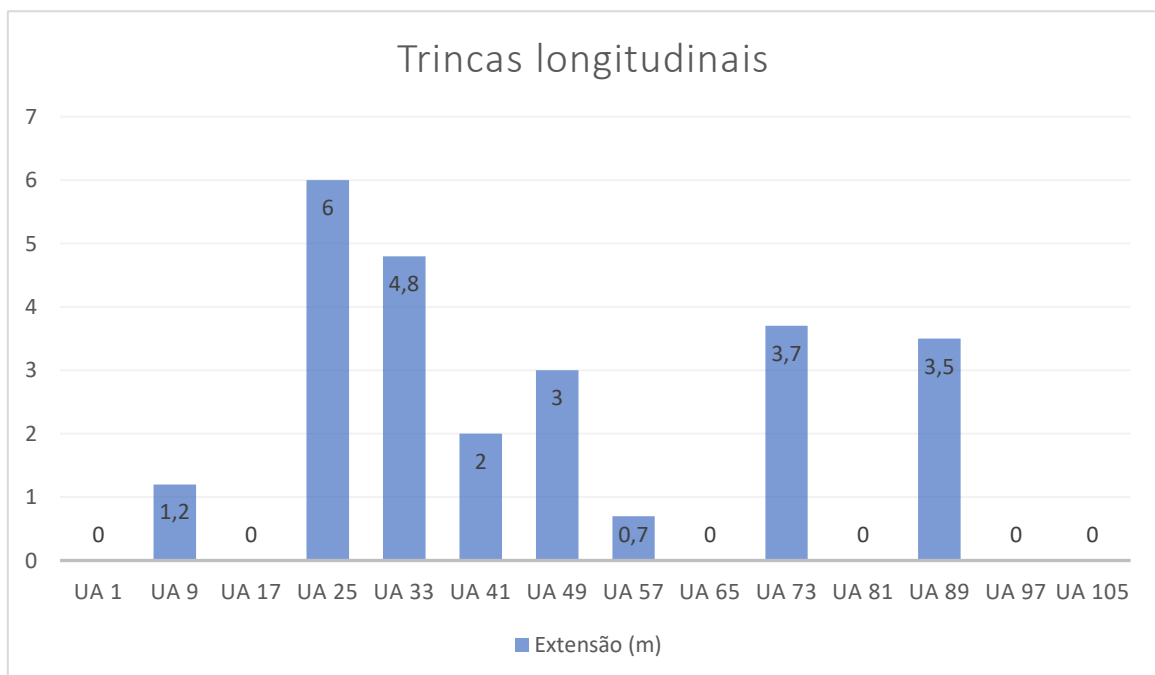
**Gráfico 2:** Trincas longitudinais.

A UA 25 apresenta 5 trincas longitudinais onde a soma do comprimento delas é igual a 6m. O Gráfico 2 mostra o comprimento total das trincas longitudinais em cada UA, no total foram registrados 20 defeitos desse tipo.

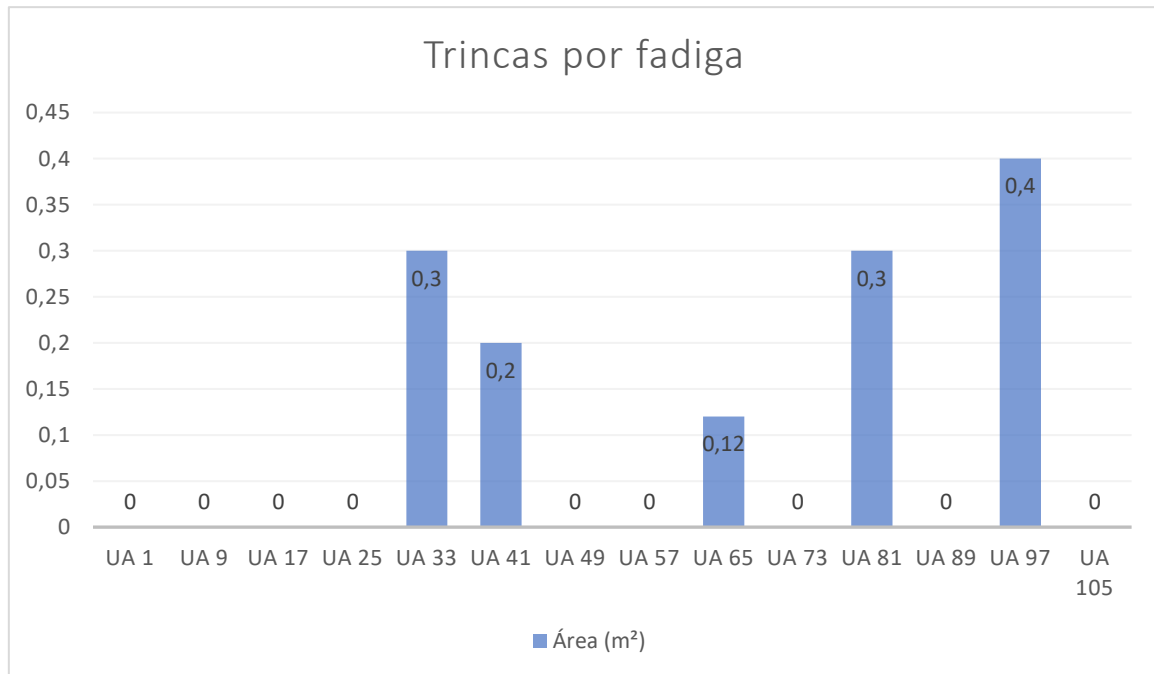
**Gráfico 3:** Trincas longitudinais.

O Gráfico 3 apresenta a área das trincas por fadiga que foram registradas durante a inspeção da condição do pavimento. A trinca com maior área foi registrada na UA 97 com cerca de  $0,4\text{m}^2$ . As UA's 33, 41, 65 e 81 apresentaram uma trinca por fadiga cada uma.

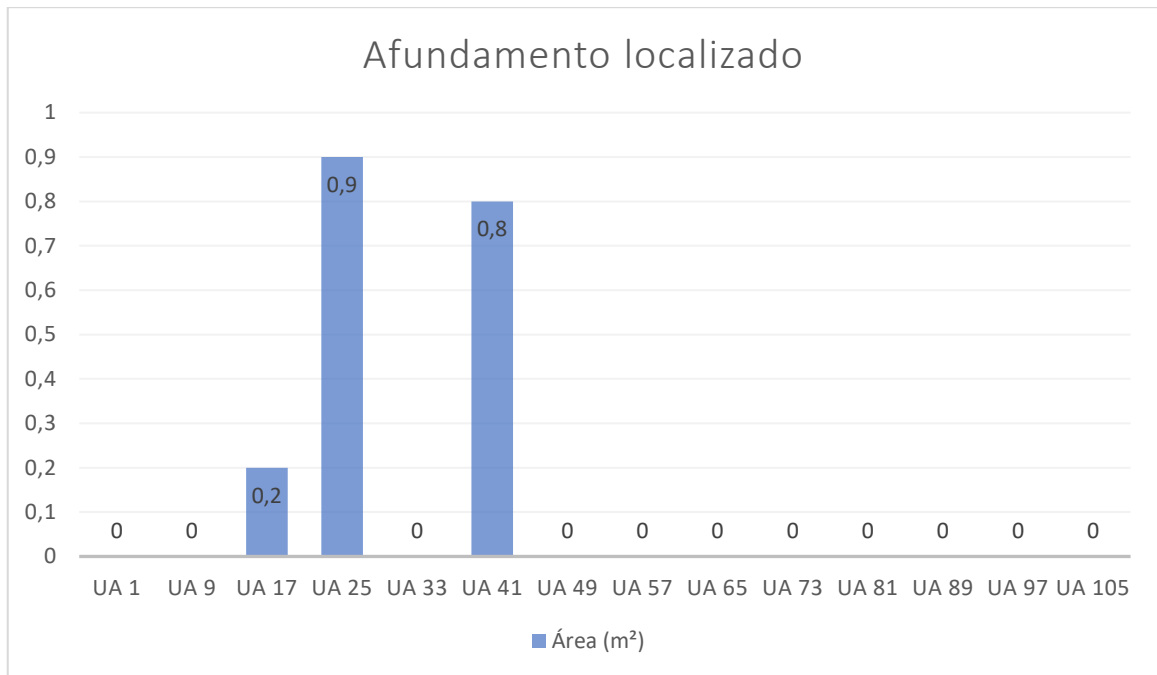
**Gráfico 4:** Afundamento localizado.

Percebe-se que as UA's que apresentaram afundamento localizado foram a 17, 25, e 41, onde a maior registrada foi a da UA 25 com cerca de  $0,9\text{ m}^2$  como revela o Gráfico 4.

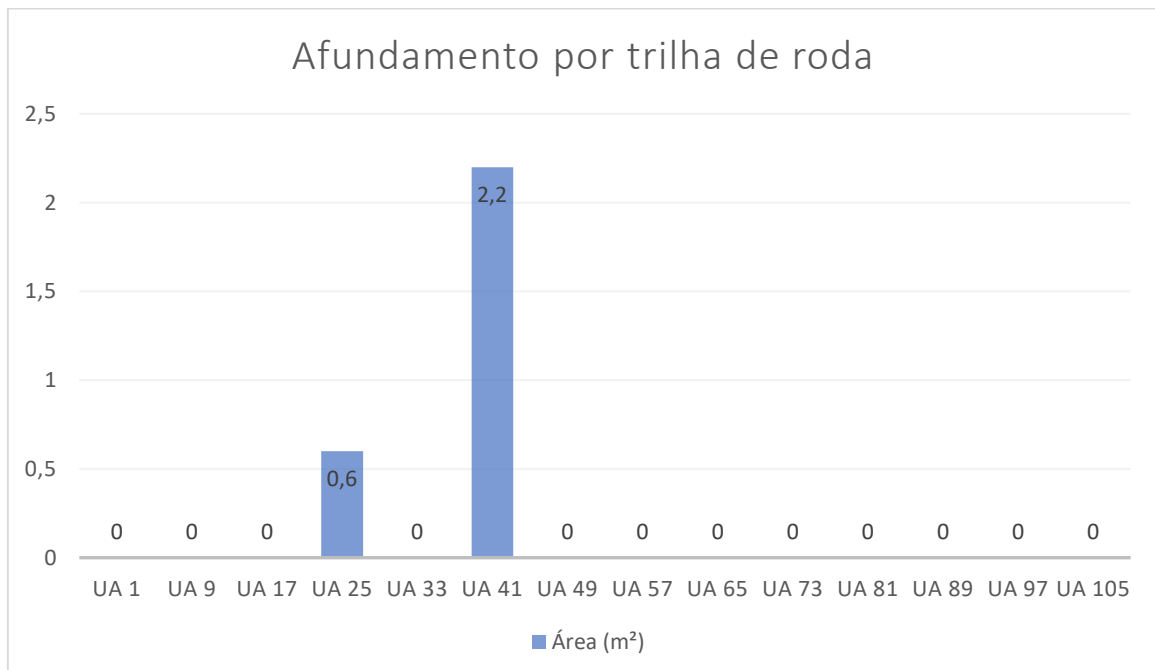
**Gráfico 5:** Afundamento por trilha de roda.

Em relação ao afundamento por trilha de roda nas UA's 25 e 41 houve o registro desse tipo de defeito, onde na UA 41 foram analisados dois afundamentos desse tipo e o somatório de suas respectivas áreas foi de aproximadamente 2,2 m². O gráfico 5 mostra os resultados das áreas desse defeito.

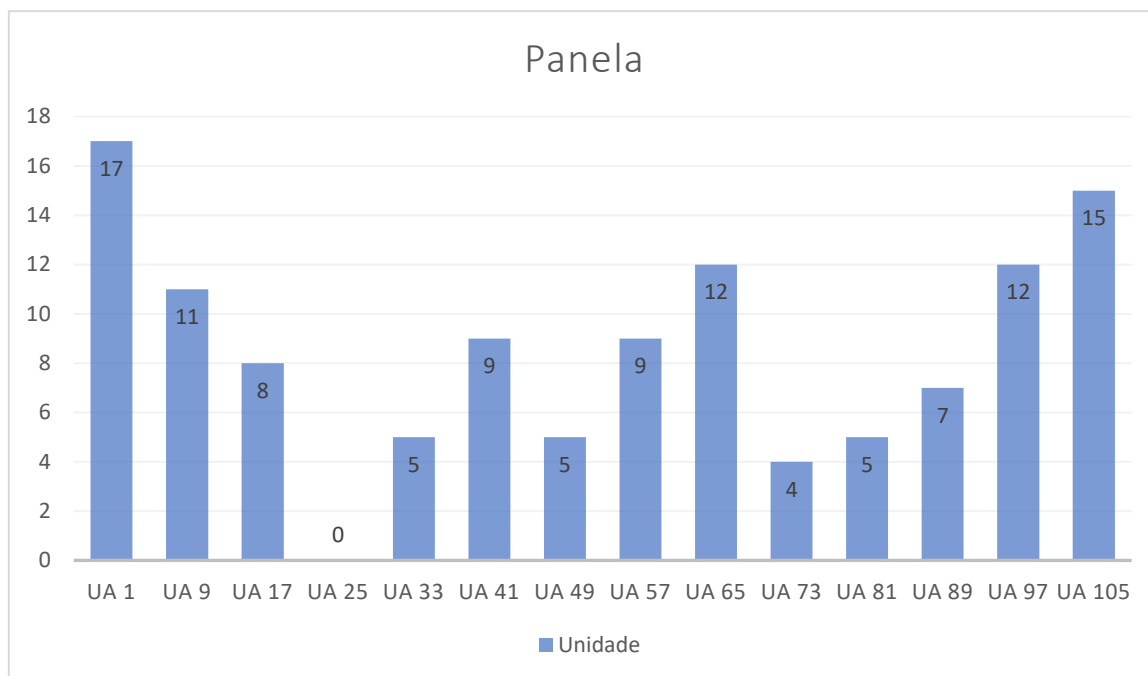
**Gráfico 6:** Painelas.

A única UA que não apresentou painelas foi a 25, já a unidade de amostra 1 foi onde observou-se a maior incidência desse tipo de defeito seguida pela 105. O Gráfico 6 mostra os valores desse defeito para cada UA. No total foram registradas 119 painelas.

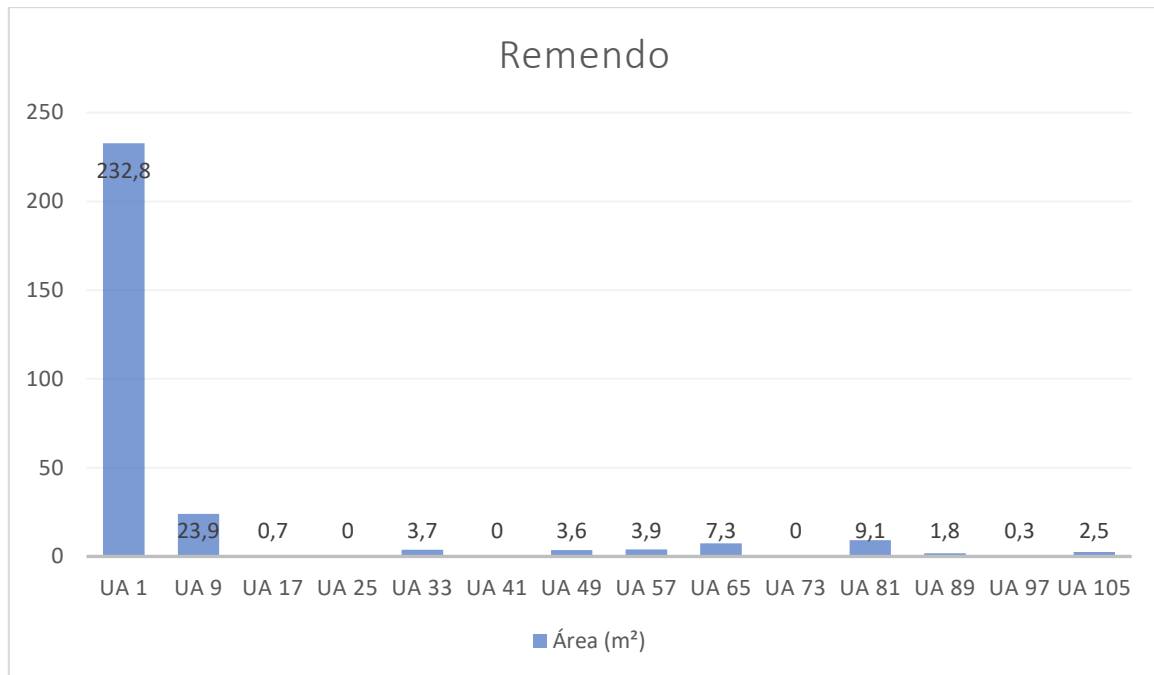
**Gráfico 7: Remendo.**

A cerca dos remendos a UA foi a que apresentou a maior área com esse tipo de inconformidade, onde a UA quase toda apresenta esse defeito. O Gráfico 7 mostra as áreas onde há remendos nas UA's. Ao todo foram registrados 53 remendos.
