# Estudo de caso de recuperação de eixo de AISI 4140 com processo de soldagem usando eletrodo revestido 48 E7018

Rita Taynara Alves da Câmara <sup>[1]</sup>, Francisco Edson Nogueira Fraga <sup>[2]</sup>

Data da defesa: 19/04/2024;

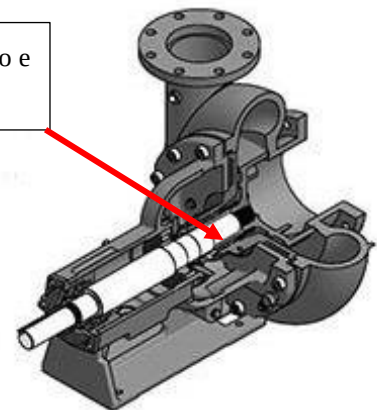
Para realização do presente trabalho, foi realizada uma visita *in loco* em uma empresa de manutenção de equipamentos usados na indústria petrolífera e salineira, onde foi coletado o eixo da bomba centrífuga Mission Magnum 1, retratada na Figura 10 e 11, que constitui uma parte da chamada, “bomba de lama” no setor petrolífero. A bomba desempenha um papel crucial na perfuração do poço, sendo responsável por bombear a lama retirada do poço para o reservatório e, posteriormente, do reservatório de volta para dentro do poço através da broca. Essa função é essencial para manter a estabilidade do poço e garantir o resfriamento adequado da broca durante o processo de perfuração.

Figura 10- Foto real bomba Mission Magnum 1  
(Fonte: Autoria própria)

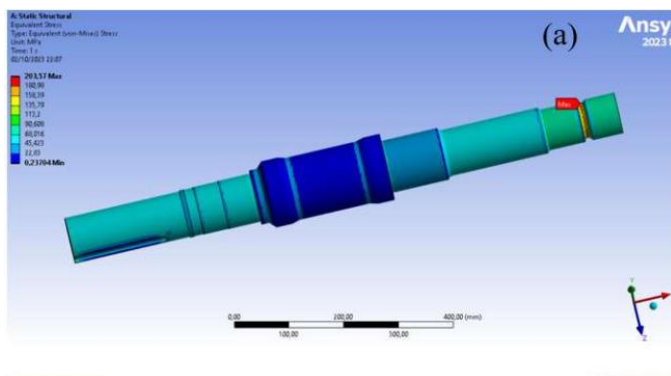
Através de uma simulação realizada por [8], com auxílio do software Ansys, foi possível constatar que a região mais crítica de concentração de tensão do eixo, está na extremidade que fica a rosca que se acopla ao rotor da bomba, mais especificamente no raio de saída da rosca como mostram as Figuras 15 e 16. Exatamente no local onde houve a fratura do eixo analisado.

Figura 15- Distribuição de tensões em todo eixo.  
(Fonte: REIS, Warlley [8]).

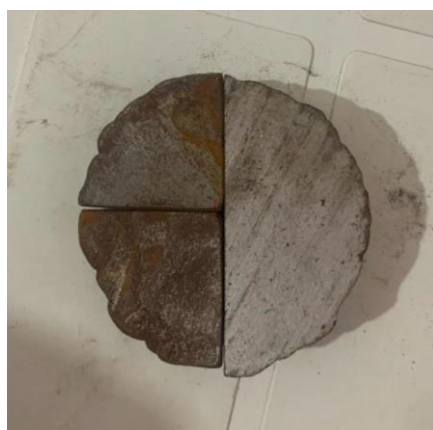
Para uma análise mais detalhada, uma amostra do material foi retirada com auxílio de uma serra fita de bancada, onde inicialmente foi retirada uma seção do eixo na parte que foi soldada, em seguida foi retirado  $\frac{1}{4}$  da seção para realizar a análise como mostra a Figura 18. Devido ao tamanho adequado da peça, não foi necessário realizar o embutimento da amostra. Em seguida, avançou-se para a etapa subsequente, que envolveu o lixamento auxiliado por uma politriz. Posteriormente, ainda utilizando a politriz, a amostra foi submetida ao polimento utilizando um pano específico e aplicação de alumina, a amostra ficou conforme ilustrado na Figura 19, onde já era possível ver os passes de solda realizados.

Figura 18- Seção retirada da parte soldada do eixo.  
(Fonte: Autoria Própria)

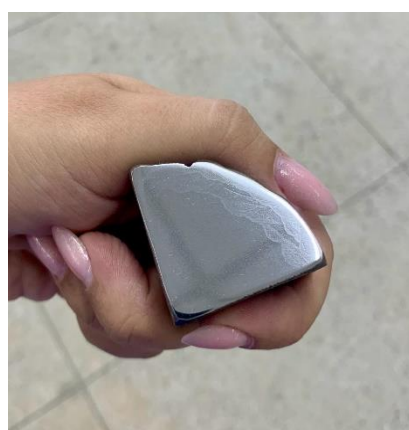
Figura 19- Amostra após o polimento.  
(Fonte: Autoria Própria)

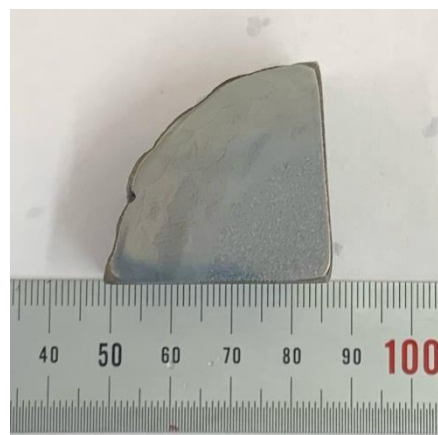
Figura 21- Amostra após ataque químico.  
(Fonte: Autoria Própria)

Analizando a superfície da fratura, mesmo um pouco oxidada, é possível concluir que se trata caracteristicamente de uma fratura frágil, devido seu aspecto granuloso e brilhoso, conforme ilustrado anteriormente na Figura 14 e a seguir na Figura 21, como visto na revisão bibliográfica, a fratura frágil indica que o material sofreu pouca ou nenhuma deformação e possui um dureza elevada.

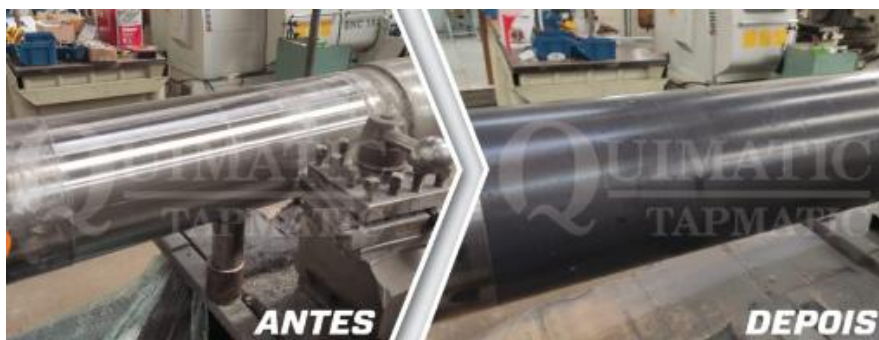
Figura 26- Eixo desgastado x Eixo recuperado com a solda a frio Plasteel.

Em busca de soluções mais viáveis, existem atualmente substâncias que garantem, realizar o reparo de maneira mais simples, barata e mantendo a mesma resistência, sendo ainda mais vantajoso por não precisar do processo de aquecimento e resfriamento do material. São as chamadas “Solda a frio” usando um revestimento epóxi, conforme mostra a Figura 26. O revestimento pode ser encontrado a partir de R\$ 200,00 reais 450g e o serviço de usinagem a ser realizado após a aplicação do revestimento custa cerca de R\$ 450,00 para o eixo estudado.
