UNIVERSIDADE FEDERAL RURAL DO SEMI-ÁRIDO  
PRÓ-REITORIA DE GRADUAÇÃO  
DEPARTAMENTO CIÊNCIAS EXATAS E NATURAIS  
CURSO DE CIÊNCIA E TECNOLOGIA

**Avaliação das condições de integridade e disponibilidade do sistema de combate a incêndio de um condomínio residencial após falha:** corrosão na rede de hidrantes e funcionalidade do sistema de recalque.

Monografia apresentada a Universidade Federal Rural do Semi-Árido como requisito para obtenção do título de Bacharel em Ciência e Tecnologia.

Este trabalho aborda a inspeção em um sistema de combate a incêndio (SCI) de um edifício residencial localizado no bairro Costa e Silva em Mossoró -RN, tendo como base um caso real de falha, nesse condomínio, no acionamento do sistema durante um incêndio em um dos apartamentos. O objetivo principal foi identificar as causas da falha de funcionamento e verificar a existência de corrosão na rede pressurizada e nos componentes como: bomba de recalque, quadros de comando, tubulações e qualidade da água aprisionada nas tubulações. Para maiores evidências nos resultados, foi realizada uma análise qualitativa e quantitativa da presença de íons de ferro e de óxidos de ferro  $\text{Fe}_2\text{O}_3$  em am

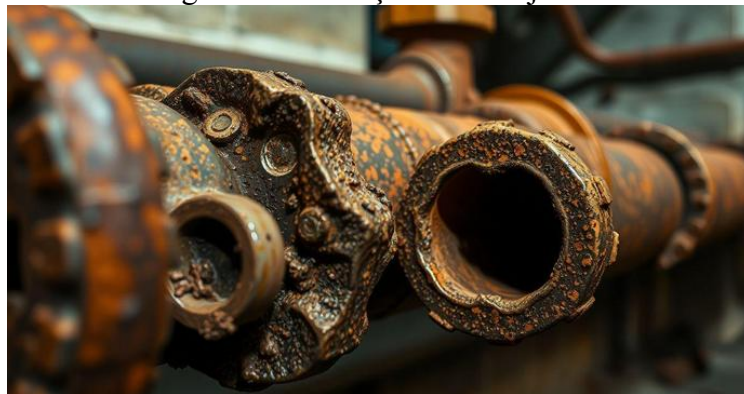
Figura 3- Tubulações enferrujadas.

Na figura 3 pode ser visto um exemplo de tubos enferrujados.

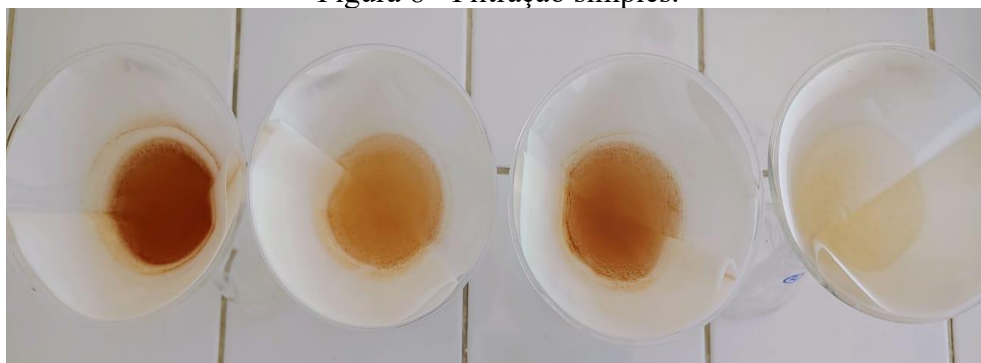
Figura 8 - Filtração simples.

Para determinação da presença de íons  $\text{Fe}^{3+}$  nas amostras, as mesmas foram submetidas ao processo de filtração simples, em papel de filtro quantitativo para retenção de sólidos finíssimos, conforme a Figura 8, e o filtrado foi submetido à análise por meio da técnica de absorção atômica. As análises foram realizadas no Laboratório de Absorção Atômica do Centro de Pesquisa em Ciências Vegetais do Semi-Árido da Ufersa.

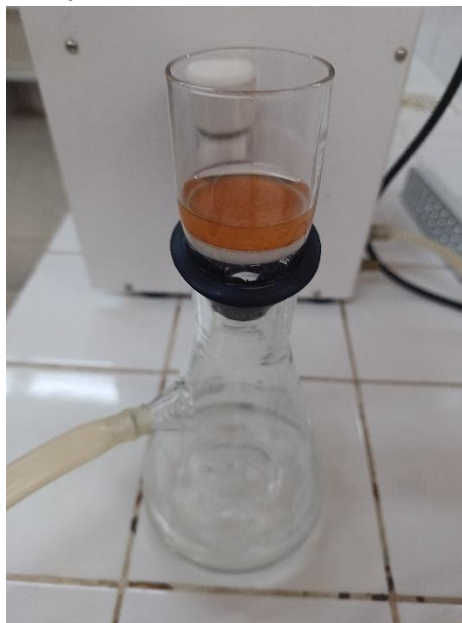
Figura 10- Filtrando amostra com Kitassato.

Posteriormente, cada amostra líquida foi devidamente homogeneizada e um volume de 100 ml foi transferido para o respectivo cadinho. A filtração foi conduzida à vácuo, com auxílio de um Kitassato e bomba de vácuo, com o objetivo de acelerar o processo de separação dos sólidos, evitando a perda de material. O mesmo procedimento foi realizado para as outras amostras, conforme ilustrado na Figura 10 e Figura 11.
