**MANIFESTAÇÕES PATOLÓGICAS EM ESTRUTURA METÁLICA: UM ESTUDO  
DE CASO DA CORROSÃO, CAUSAS E CONSEQUÊNCIAS EM PILARES  
TRELIÇADOS NA CIDADE DE ÁGUA NOVA-RN**

Monografia apresentada a Universidade Federal Rural do Semi-Árido como requisito para obtenção do título de Bacharel em Engenharia Civil.

Considerando o contexto apresentado, esse trabalho tem o objetivo de estudar as patologias geradas devido ao processo corrosivo nos pilares metálicos da estrutura de aço do pátio de uma escola na cidade de Água Nova - RN. A estrutura é utilizada para suspender a cobertura do pátio de uma escola de nível fundamental, no qual é grande o número de pessoas sob ela, tornando a estrutura de relevante importância para a localidade, sendo que problemas mais graves podem pôr em risco a integridade física de seres humanos.

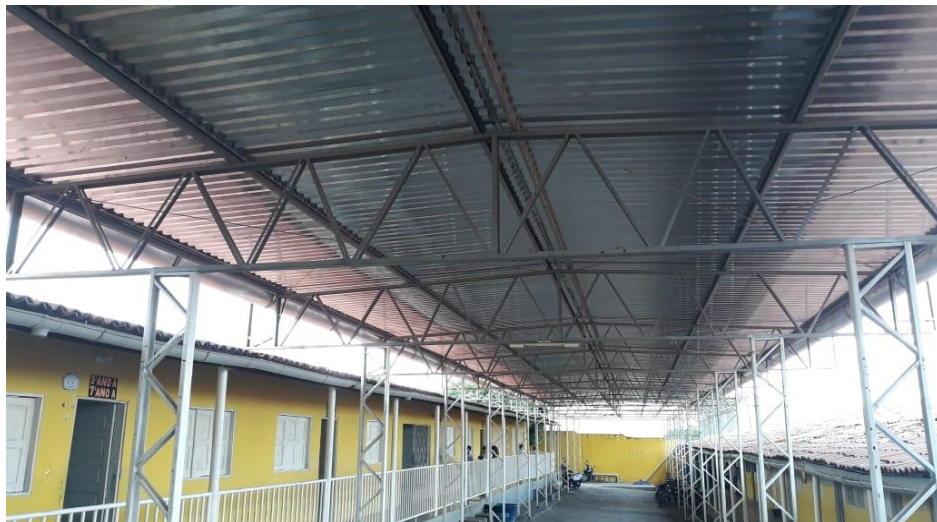
Figura 18 - Estrutura Metálica do pátio da escola

Para esse trabalho, a edificação analisada é uma cobertura metálica do pátio da Escola Municipal Manoel Raimundo de ensino fundamental no município de Água Nova – Rio Grande do Norte. Trata-se de uma estrutura erguida por pilares metálicos treliçados, pilares esses, que são os objetos de estudo sobre as manifestações patológicas nesse trabalho. Essa edificação é utilizada para cobrir todo o pátio da escola, e tem todas suas laterais cercadas pelo corpo em alvenaria e concreto da escola, como mostrado na figura 18.

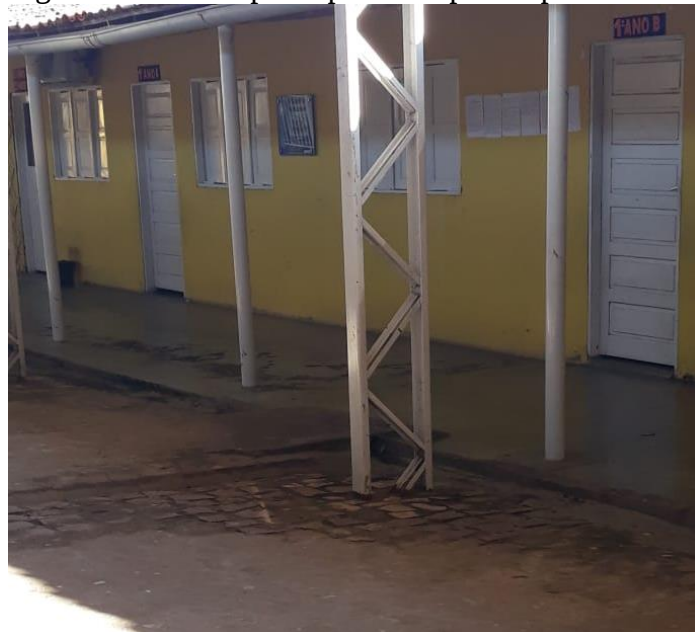
Figura 20 – Pilar tipo responsável por suspender a estrutura

A estrutura é formada por treliças possuindo contraventamento horizontal no banzo superior (Figura 19), sem contraventamento vertical, com telhas de fibrocimento e por 24 pilares treliçados formados por perfil U e cantoneiras de abas iguais L 1"x1"x1/8" (Figura 20), sendo verificadas anomalias nas bases dos pilares que são objeto de estudo desse trabalho e serão discutidas mais à frente.

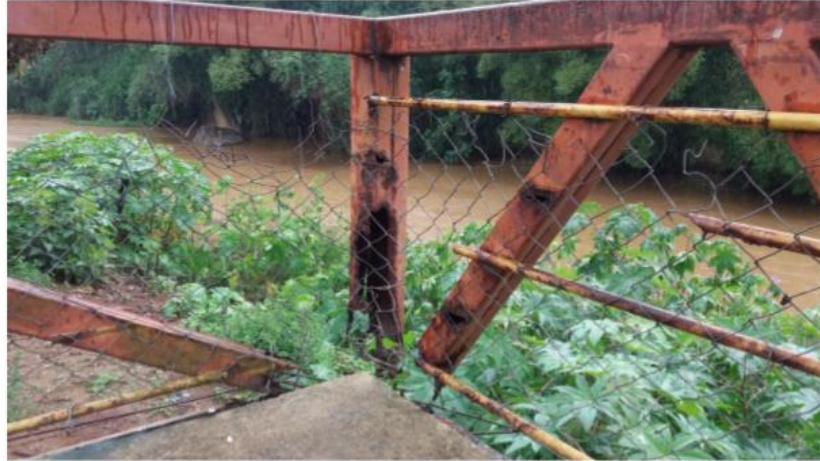
Figura 29 – perfis metálicos da Passarela Sebastião Carlota danificados e com perda de área da seção transversal devido a corrosão

O caso apresentado acima é semelhante ao ocorrido no pilar 13 e demais pilares deste estudo, onde ocorreu perda da seção de aço devido a corrosão uniforme.

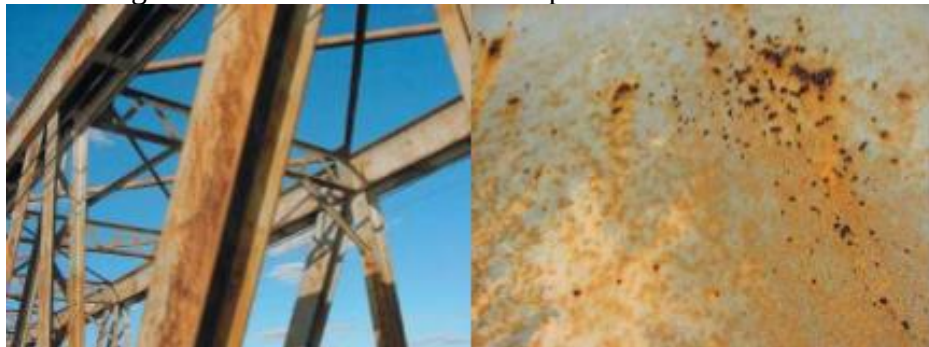
Brinck et al (2005) ao analisar a integridade da ponte Marechal Hermes no rio São Francisco em Minas Gerais, também verificou casos de corrosão generalizada nos elementos estruturais da ponte. O fator gerador do mecanismo de corrosão também foi a insuficiência do revestimento protetor devido à falta de manutenção, expondo o aço carbono ao meio atmosférico e a umidades. A figura 22 abaixo mostra um exemplo da corrosão uniforme na estrutura analisada pelo autor.

Figura 30 – Corrosão uniforme na ponte Marechal Hermes

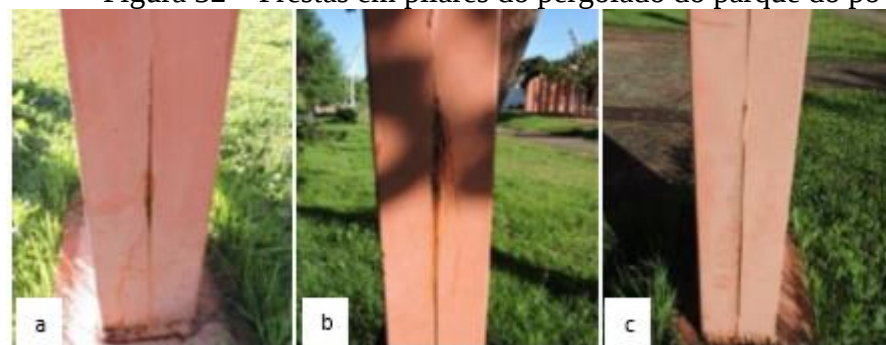
Figura 32 – Frestas em pilares do pergolado do parque do povo

Na análise o autor listou como a causa provável a ação química da água da chuva que penetra nos perfis “U” dos pilares pela parte superior, onde a umidade nas frestas gera pilhas de aeração diferencial, provocando o processo de corrosão nas frestas entre os dois perfis. O

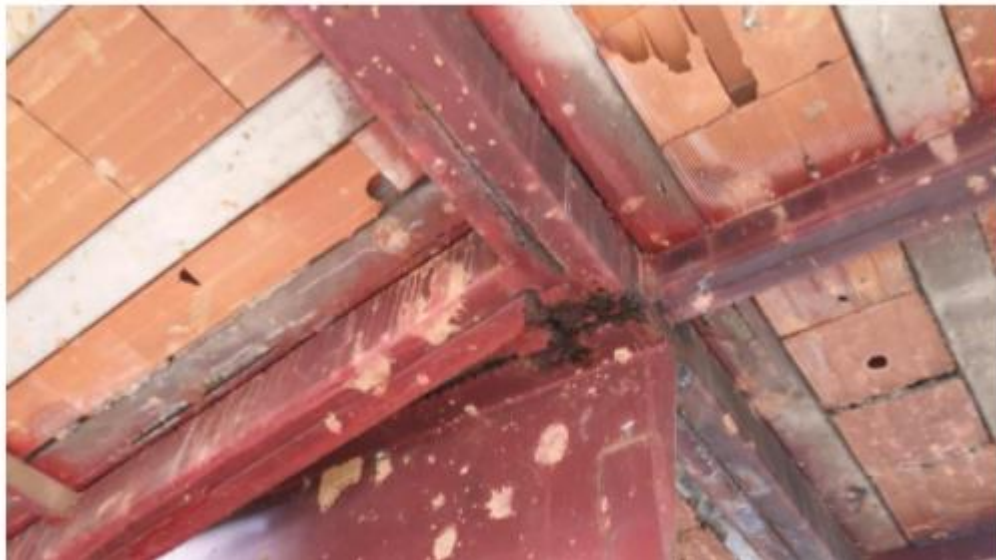
Filho et al (2018) também identificou corrosão por frestas geradas pela junção de dois perfis metálicos na ponte Sebastião Carlota, onde a falta de manutenção e a exposição a umidades ocasionou o acúmulo de impurezas no interior das frestas dando início ao processo de corrosão, como pode ser observado na figura 33 abaixo:

Figura 33 – Frestas na estrutura da ponte Sebastião Carlota

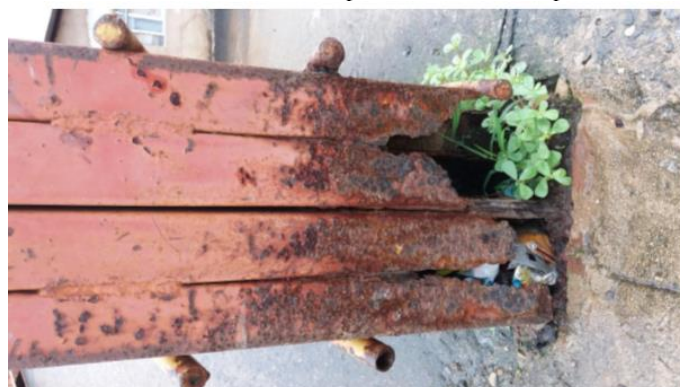
Em um dos elementos estruturais da passarela Sebastião Carlota, Filho et al (2018) encontrou corrosão por ranhuras em sua análise, no qual a figura 35 abaixo mostra um elemento bastante danificado pela corrosão, em que o autor identifica as ranhuras como geradoras de parte desse processo:

Figura 35 – trecho com corrosão por ranhuras na passarela Sebastião Carlota
