UNIVERSIDADE FEDERAL RURAL DO SEMI-ÁRIDO  
PRÓ-REITORIA DE GRADUAÇÃO  
DEPARTAMENTO DE CIÊNCIAS SOCIAIS APLICADAS E HUMANAS  
CURSO DE ARQUITETURA E URBANISMO

**Perpetuar:** estudo preliminar de restauração com anexo contemporâneo para a Escola  
Estadual Padre João Maria em Jardim de Piranhas/RN

Monografia apresentada à Universidade  
Federal Rural do Semi-Árido como requisito  
para a obtenção do título de Bacharel em  
Arquitetura e Urbanismo.

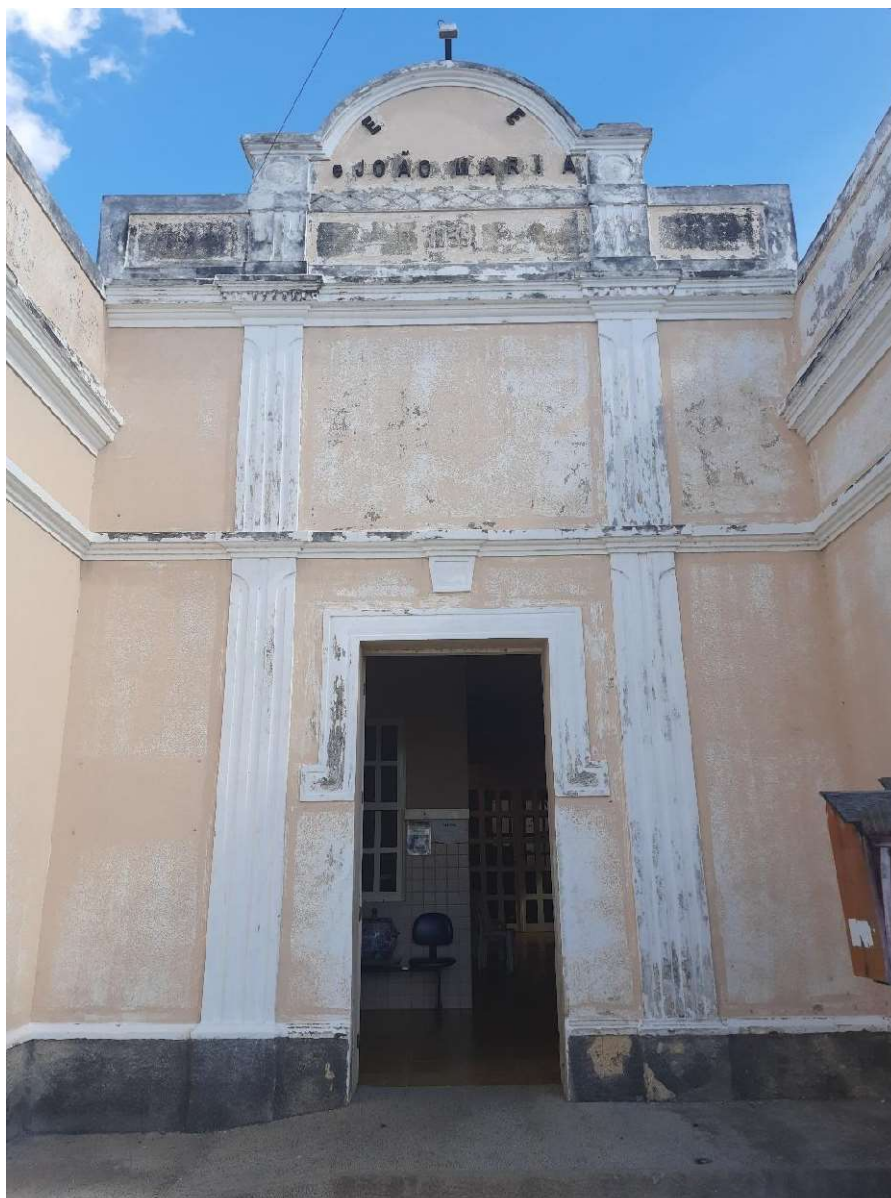
Figura 48 - Revestimentos externos.

A parte antiga da edificação apresenta uma estrutura de suporte de paredes autoportantes com 40cm de espessura compostas de tijolo maciço e argamassa de concreto. Quanto a parte mais recente a estrutura é composta por pilares de concreto, com fundações e laje de concreto. A edificação possui dois tipos de paredes, as antigas, como já mencionado com 40cm de espessura e as recentes, com 15cm de espessura. Ambas revestidas internamente com revestimento cerâmico 10cm x 10cm na cor branca e pintura bege (figura 49). O revestimento externo conta com apenas pintura bege e branca em estado de descascamento devido a exposição as intempéries. (figura 48)
