**MEMÓRIA, PATRIMÔNIO E PRESERVAÇÃO:** Proposta de Restauro e Reuso  
para o Casarão Bernardes, em São João do Rio do Peixe/PB

Monografia apresentada a Universidade  
Federal Rural do Semi-Árido como  
requisito para obtenção do título de  
Bacharel em Arquitetura e Urbanismo.

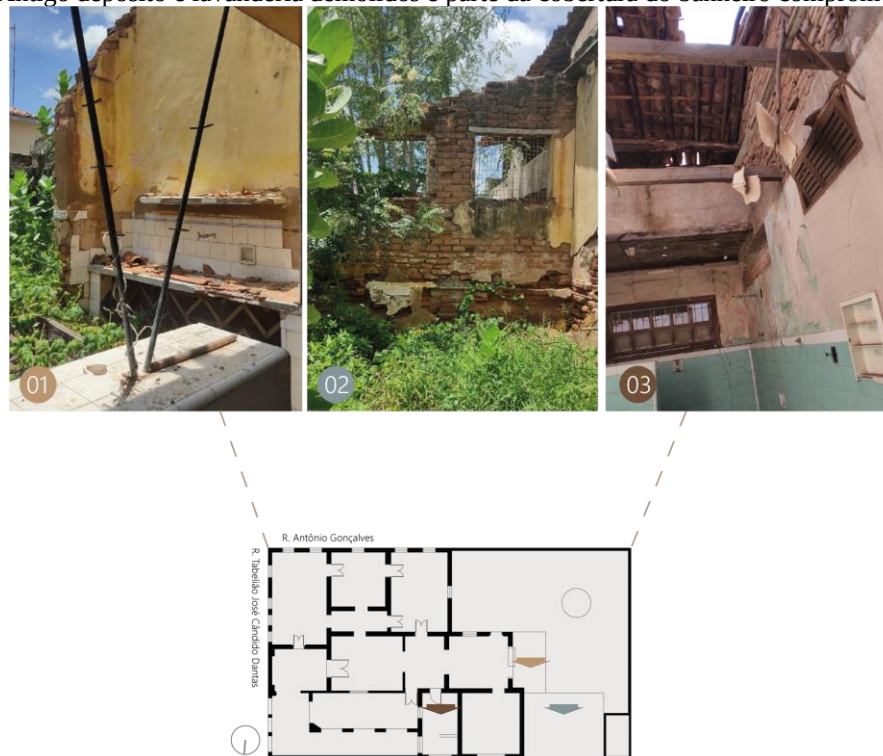
Como mencionado, o abandono da edificação gerou inúmeros problemas como pode ser visto nas imagens mais adiante, o principal deles, foi o desabamento de dois cômodos – a lavanderia e o depósito – e parte do quarto de serviço, que teve sua cobertura totalmente destruída, mas ainda com suas alvenarias de pé (ver figura 46). A partir da visita in loco, do levantamento e pelas fotografias, acredita-se que a cozinha e o banheiro também estão bem comprometidos, tendo indícios de rompimento da cobertura, ocasionado pelas intempéries (ver figura 47). Desse modo, com base nestes fatos e examinando o juízo de valor agregado a

Figura 46 - Antigo depósito e lavanderia demolidos e parte da cobertura do banheiro comprometida.

essas áreas para com a edificação, acredita-se que ideal a ser feito é reestruturar estes ambientes por completo, pensando, principalmente, na segurança dos usuários e na funcionalidade do novo uso.

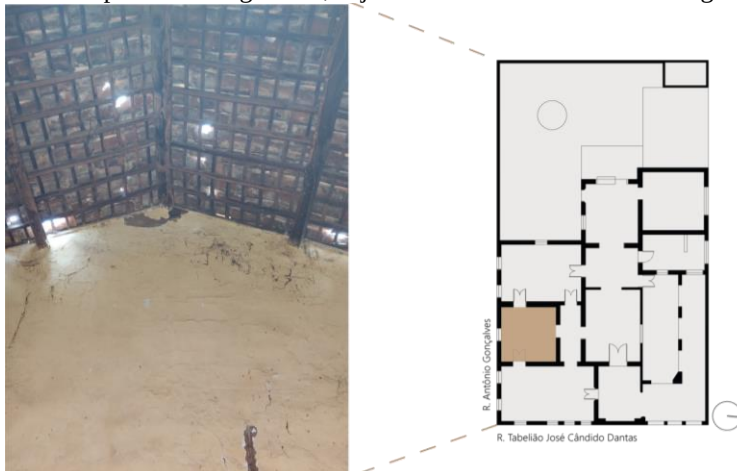
O telhado central da casa, onde a cumeeira se apresenta maior, também está bastante deteriorado, com os elementos de caibros, ripas e terças fragmentados em algumas áreas. Suas telhas, supostamente originais, se encontram sujas e ausentes em muitos locais. Não foi possível, até o momento, examinar de forma mais profunda sobre a dinâmica do sistema de captação e escoamento de águas pluviais ainda existentes. Em relação ao forro, até então são visíveis em algumas áreas, porém, totalmente irreparáveis, tornando-se até perigoso para quem adentra à residência. Abaixo são apresentadas as imagens que mostram sobre o relatado.

Figura 58 - Telhado apresentando goteiras, sujeira e com o madeiramento desgastado.

Para resolução destes problemas é importante fazer uma revisão da estrutura da cobertura, para então, verificar quais as peças que precisam ser substituídas. Conforme a revisão, é necessário que seja realizada a limpeza das telhas, substituindo as peças quebradas por telhas cerâmicas do tipo colonial, mantendo a mesma inclinação, de maneira que se integrem ao conjunto original. Os caibros, ripas e terças com alto grau de deterioração serão removidos e trocados por peças da mesma dimensão. Os elementos íntegros passarão pelo processo de restauro, receberão tratamento contra cupins e serão impermeabilizados com aplicação de um produto específico. Observando o atual estado do forro, será feita total remoção e substituição pelo forro metálico do tipo linear, buscando dinamicidade no momento da manutenção e montagem, além de possuir um ótimo desempenho acústico e higiênico.

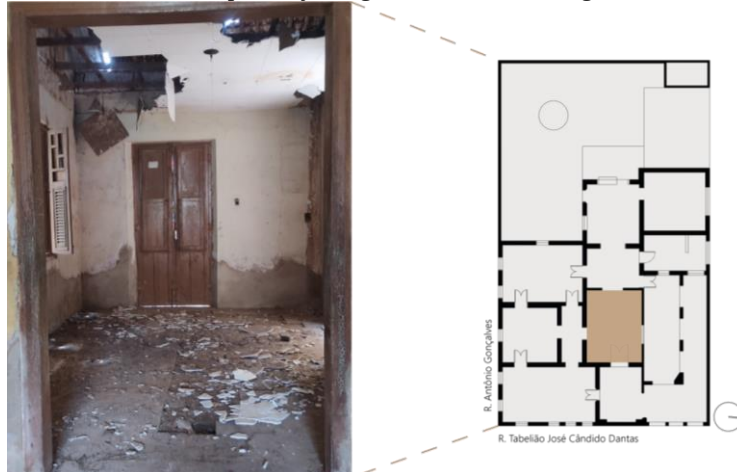
Figura 59 - Cobertura com a presença de goteiras e o forro de gesso soltando.

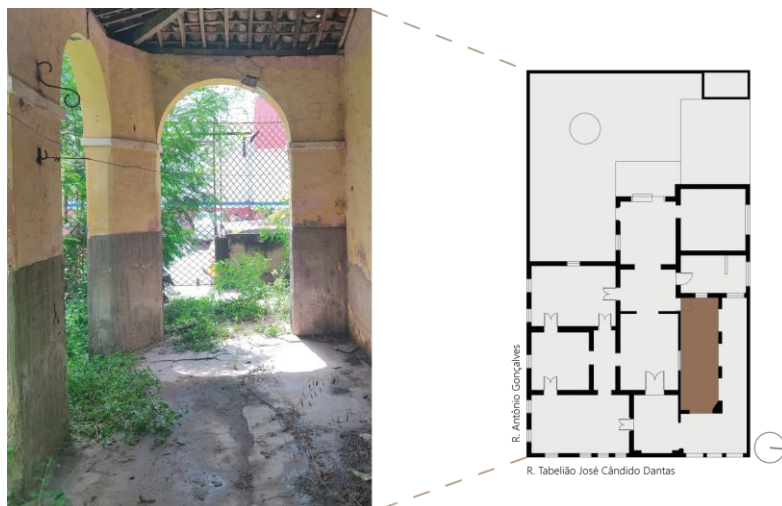
Figura 66 - Piso cimentício do terraço.

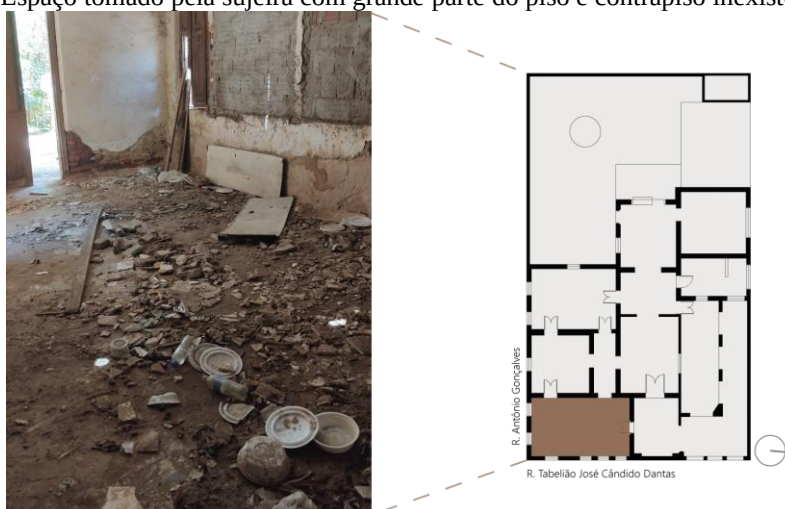
A parte do piso existente é todo original em ladrilho hidráulico (tamanho 20x20 cm), contudo, grandes segmentos se encontram deslocado da superfície, outras peças se mostram danificados ou quebrados, além da enorme sujeira. As causas para esse problema, certamente foi pela utilização de procedimentos, técnicas e produtos não adequados, além da falta de manutenção e limpeza do lugar, como pode ser visto logo abaixo:

Figura 67 - Espaço tomado pela sujeira com grande parte do piso e contrapiso inexistente.

Levando em consideração o valor estético e de memória para a edificação, é interessante que se investigue a possibilidade de resgatar os pisos com condições de serem recuperados e restaurados. Para os pisos que necessitam ser substituídos, o ideal é utilizar um modelo de alta resistência, sem conter juntas que possam acumular sujeira e bactérias, de fácil manutenção e limpeza. Consoante a NBR 9050/2020, norma que regulamenta a acessibilidade dos espaços, os materiais de revestimento do piso devem ter superfície regular, firme, estável, não trepidante para dispositivos com rodas e antiderrapante, sob qualquer condição (seco ou molhado).

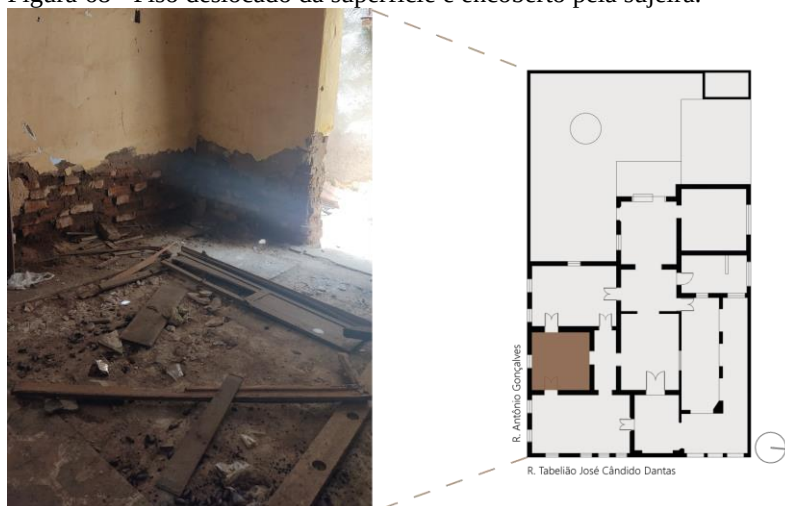
Figura 68 - Piso deslocado da superfície e encoberto pela sujeira.

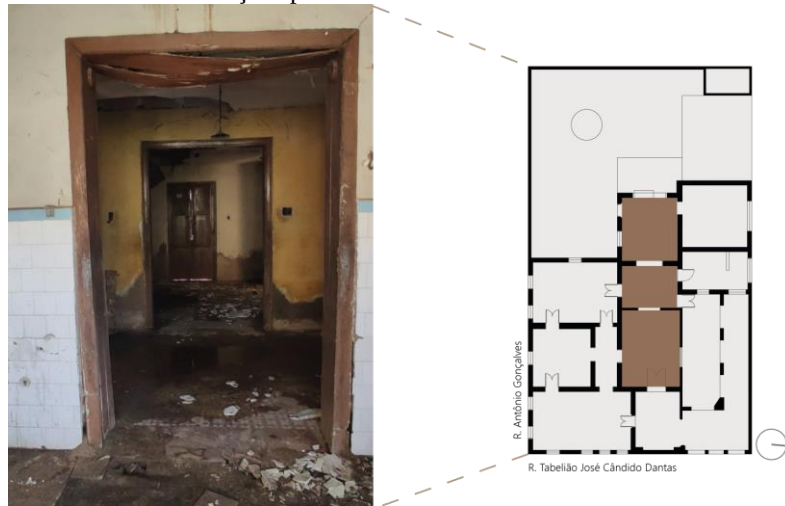
Figura 69 - Peças do piso faltantes e quebradiças com a área inundada pela água da chuva, consequência das condições precárias da cobertura.

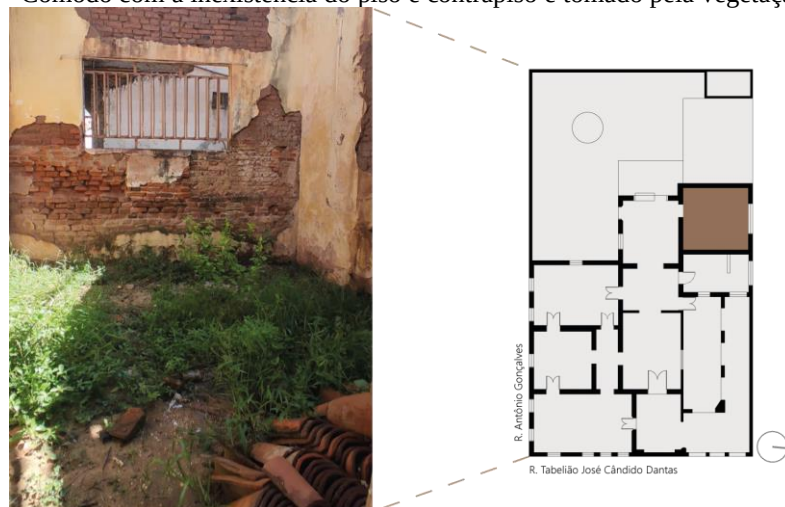
Figura 70 - Cômodo com a inexistência do piso e contrapiso e tomado pela vegetação.

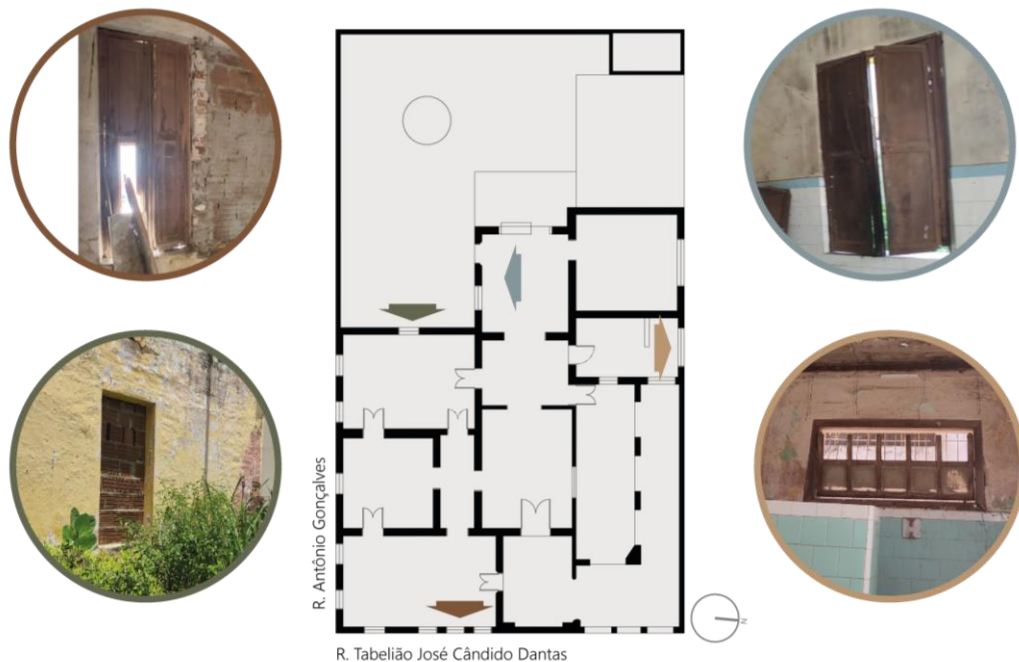
No que diz respeito as janelas externas, elas foram vedadas com alvenaria e as que ainda se encontram presente não estão em boas condições, com as partes em madeira desgastadas ou quebradas. Algumas janelas internas, presumivelmente, podem ser recuperadas, outras se encontram nas mesmas condições das externas. As portas, todas em madeira, também apresentam partes desgastadas, algumas estão deslocadas da superfície ou com elementos faltantes, e, assim como as janelas, algumas portas podem ser tratadas e recolocadas. O fechamento de ferro, presente na fachada principal – característica da arquitetura da época –, se encontra bastante oxidado, embora sem risco aparentemente de desabamento.

Figura 71 - Tipologia e estado atual das janelas

Como muitas das esquadrias foram removidas, sugere-se a adoção de soluções contemporâneas para que se valorize a distinguibilidade, dessa forma, as fachadas leste e sul, principais do edifício, receberam janelas com molduras e aletas de vidro temperado com as mesmas dimensões das esquadrias pré-existentes. A janela externa da fachada sul, que continua presente e em condições de ser restaurada, será mantida para preservar a memória material desses elementos. As portas que julgarem ser substituídas, serão colocadas em seu lugar, o tipo de giro com bandeira fixa com o material em PVC e aço. As que apresentarem boas condições, receberão manutenção e reparos necessários para voltarem a sua funcionalidade.

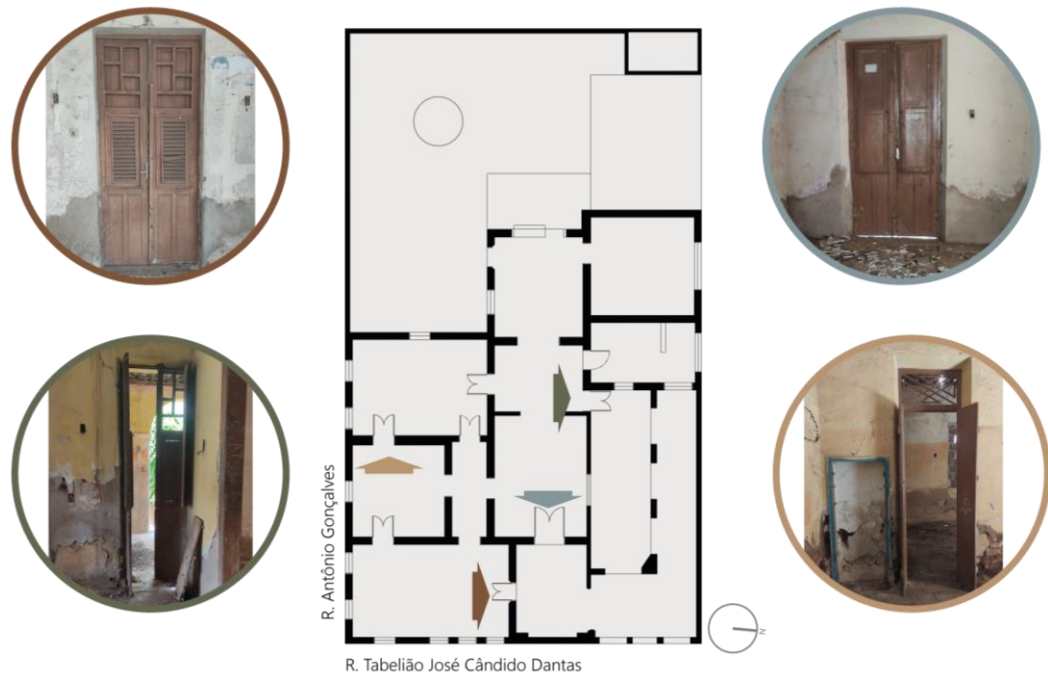
Figura 72 - Tipologia e atual estado das portas

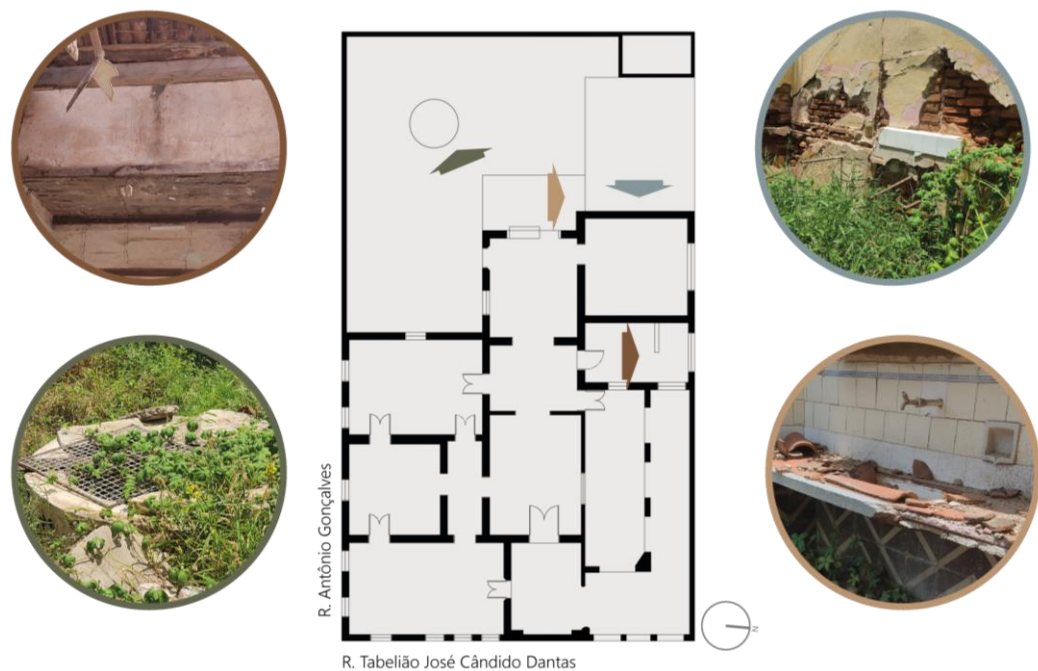
Em relação ao Sistema hidráulico da edificação, caracterizado pelos subsistemas de captação, armazenamento e transporte de fluidos, ou seja, água fria, esgoto e águas pluviais, pode-se perceber com base na visita ao local, que estão concentrados nas áreas do antigo depósito, lavanderia e banheiro (ver figura 73). Iniciando pela água fria, acredita-se que a captação era realizada pelo poço artesiano, ainda presente na área externa da casa, mais precisamente, no extremo oeste. Provavelmente, o sistema de esgoto do bem é ligado à rede de captação pública da cidade. E, por fim, o sistema de águas pluviais, que não se tem certeza de como ocorre, mas acredita-se que a água da chuva é encaminhada até as calhas que redireciona para a parte externa da casa mediante uma tubulação.

Figura 73 - Sistema hidráulico atual da edificação.

Primeiramente, se faz necessário a averiguação da atual situação do poço artesiano por um profissional qualificado, porém, por estar há muitos anos sem a sua funcionalidade e prevendo as condições de higiene essenciais ao novo uso da edificação, propõe-se o tamponamento, sendo a atividade de fechamento de forma segura, com base na legislação estadual, para evitar a contaminação física, química ou biológica da água e do solo. Quanto ao sistema de água fria, pluviais e esgoto, é necessário que se faça toda a remoção e substituição dos elementos preexistentes. Para atender ao plano de necessidades da intervenção, será utilizado de artifícios para assegurar o imóvel de qualquer interferência física, como a passagem da tubulação pelas paredes intermediárias a serem inseridas.

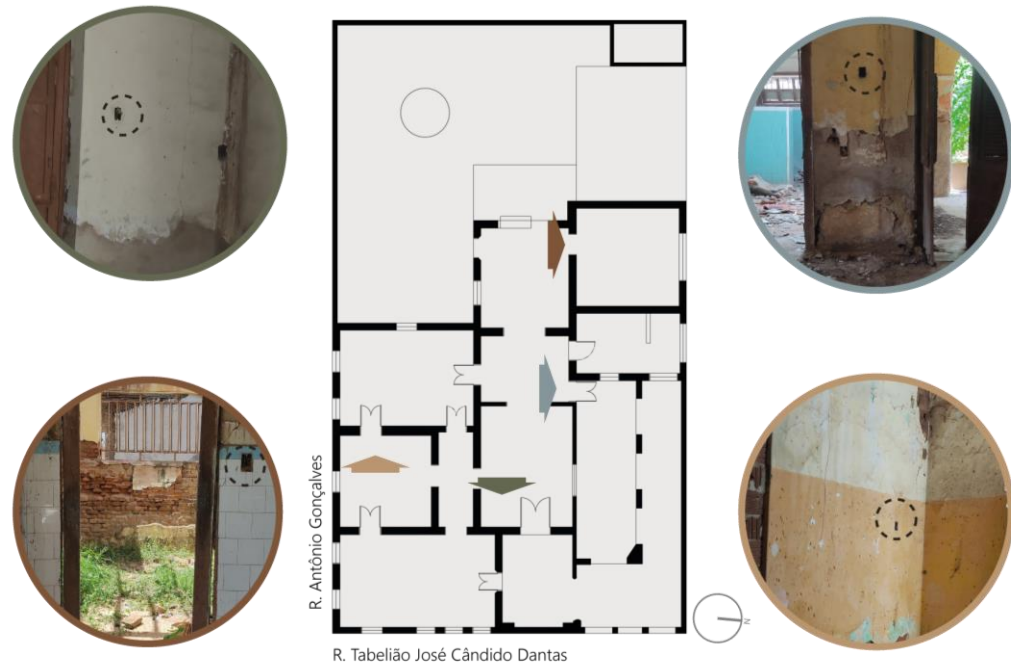
No que se refere ao Sistema elétrico, constatou-se a partir da visita ao local que a casa se encontra sem energia elétrica, com as caixas de passagem e fiações expostas, sem interruptores e tomadas, além disso, os pontos de iluminação ainda presentes, se encontram inutilizados e com possíveis problemas que não foram visíveis ao campo de visão do observador (ver figura 74).

Figura 74 - Sistema elétrico atual da edificação.

Dessa forma, é interessante que toda a parte elétrica seja examinada por um profissional da área, e que assim todo o sistema passe por manutenção. Em relação aos novos pontos que julgarem necessário serem instalados para atender ao novo uso do bem, serão colocados de forma aparente, com toda a tubulação exposta, assim como as tomadas e interruptores, sem agredir a integridade física e promovendo a reversibilidade do bem.

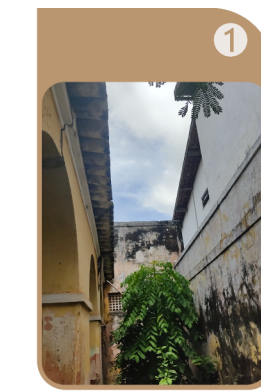
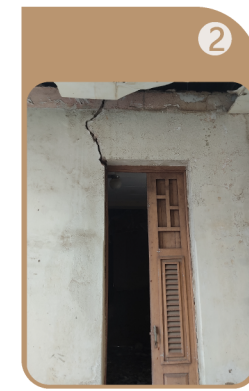
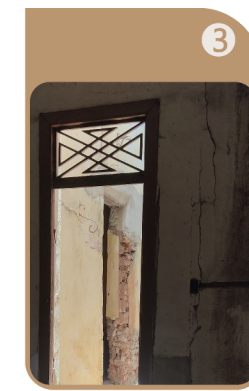
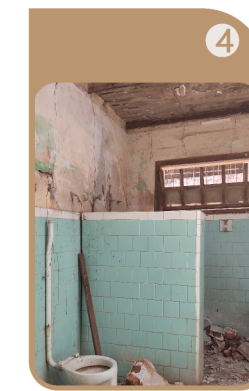
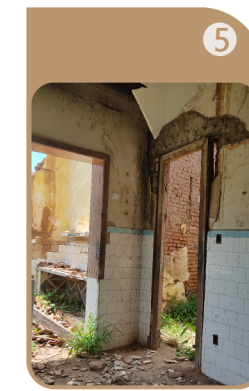
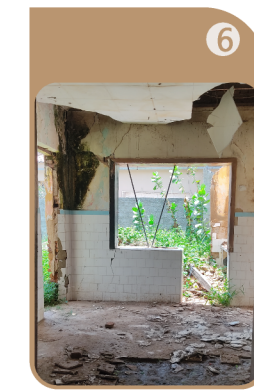
ASSUNTO  
PLANTA FALADA - MAPA DE DANOS  
DISCIPLINA  
TRABALHO DE CONCLUSÃO DE CURSO

COBERTURA: Madeiramento flambado, ausência de cobertura ocasionando patologias nas paredes. Desplacamento e desabamento do forro. Fragmentação total do telhado, com madeiramento exposto.

PAREDES: Proliferação de patologias como, descascamento da pintura, crosta negra, bolor, fissuras, deslocamento do emboço, reboco e tijolos.

ESTRUTURA: Problemas de trincas, rachaduras e fissuras devido a infiltração de água. Deslocamento de paredes e esquadrias da superfície. Desabamento de alguns cômodos.
