**AVALIAÇÃO DO ESTADO DE CONSERVAÇÃO DE UM TRECHO DA AVENIDA  
DOS AUTOMÓVEIS, LOCALIZADA EM MOSSORÓ/RN, ATRAVÉS DO MÉTODO  
DO ÍNDICE DE GRAVIDADE GLOBAL (IGG)**

Monografia apresentada à Universidade  
Federal Rural do Semi-Árido como requisito  
para obtenção do título de Bacharel em  
Engenharia Civil.

Defendida em: 15/05/2023.

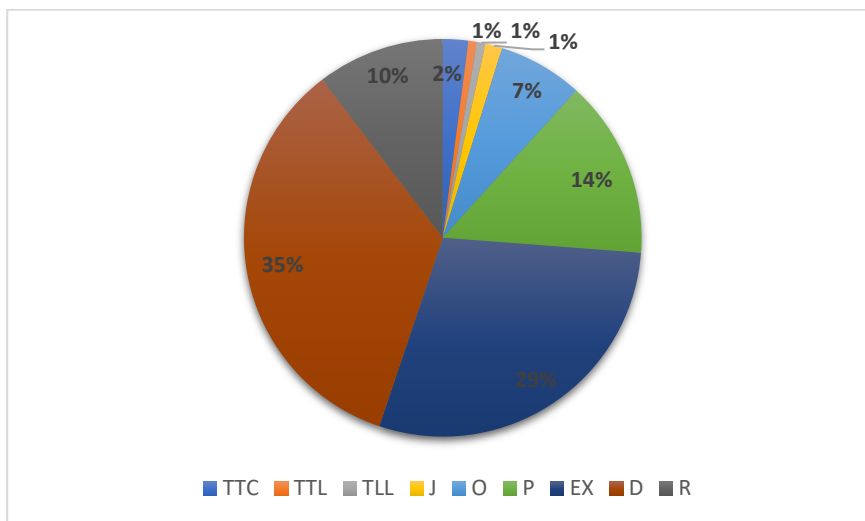
**Gráfico 1** – Porcentagem da ocorrência de defeitos na faixa 01

A manifestação patológica predominante na faixa 01 foi o desgaste, com 35%; em seguida vem a exsudação com 29%; depois as painéis com 14%; os remendos com 10%; ondulação com 7%; trinca transversal curta com 2%; e por fim trinca transversal longa, trinca longitudinal longa e trinca tipo couro de jacaré com 1% cada. Não foram encontrados afundamentos.

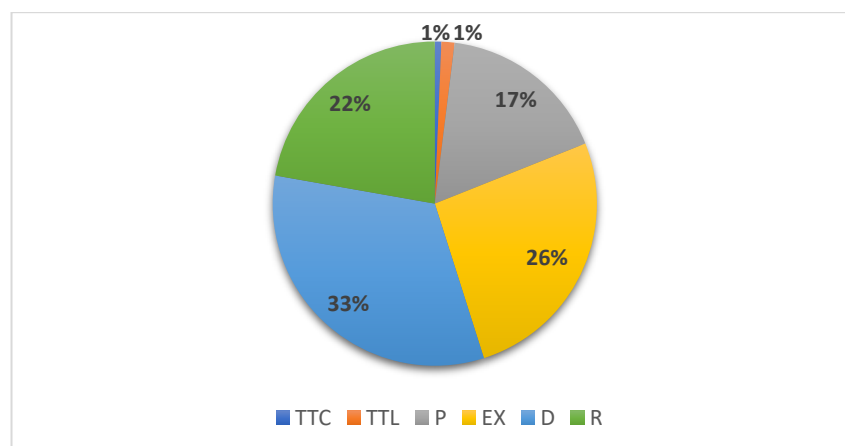
**Gráfico 2 - Porcentagem da ocorrência de defeitos na faixa 02**

Obteve predominância do desgaste na faixa 02, com 33%; depois vem a exsudação, com 26%; em seguida o remendo com 22%; a panela com 17%; e por fim a trinca transversal curta e a trinca transversal longa com 1% cada. Também não foram encontrados afundamentos.

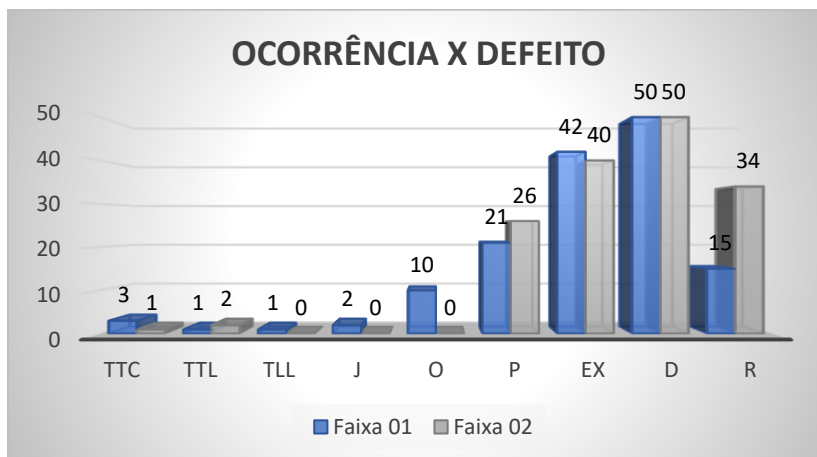
**Gráfico 3** – Comparativo da ocorrência de defeitos entre as faixas 01 e 02

Apesar da ocorrência ser baixa, as trincas isoladas se apresentaram nas duas faixas. Enquanto as trincas transversais curtas foram mais frequentes na faixa 01, as trincas transversais longas apareceram mais na faixa 02, e as trincas longitudinais longas só apareceram na faixa 01. Em relação às trincas interligadas, elas só foram encontradas na faixa 02, em forma de trinca do tipo couro de jacaré.
