**AVALIAÇÃO DE CANTEIRO DE OBRAS: UM ESTUDO DE CASO DE UMA  
OBRA HOSPITALAR NO MUNICÍPIO DE MOSSORÓ-RN**

Monografia apresentada a Universidade  
Federal Rural do Semi-Árido como requisito  
para obtenção do título de Bacharel em  
Engenharia Civil.

O presente trabalho tem como objetivo avaliar as condições de um canteiro de obras da construção de um hospital na cidade de Mossoró-RN quanto às suas condições de segurança e organização.

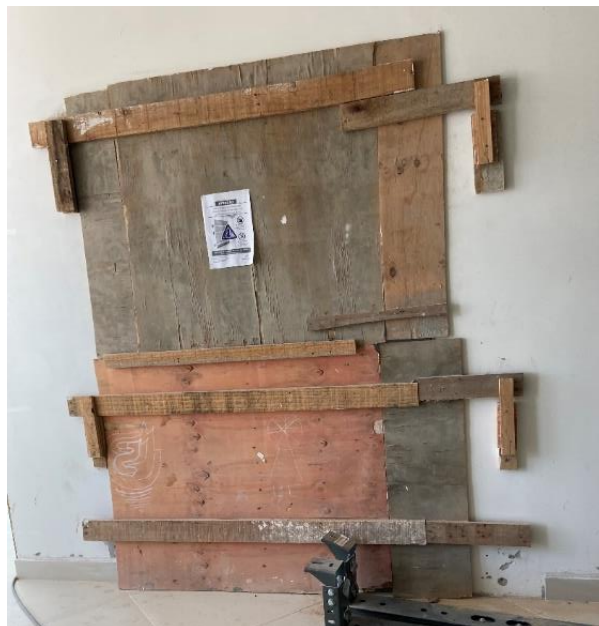
Figura 3: Abertura para caixa do elevador fechada.

A NR 18 define que o acesso a caixa do elevador deve ser fechado em toda a sua abertura de forma provisória, sendo este fechamento fixado ou travado, como mostra a figura 3.

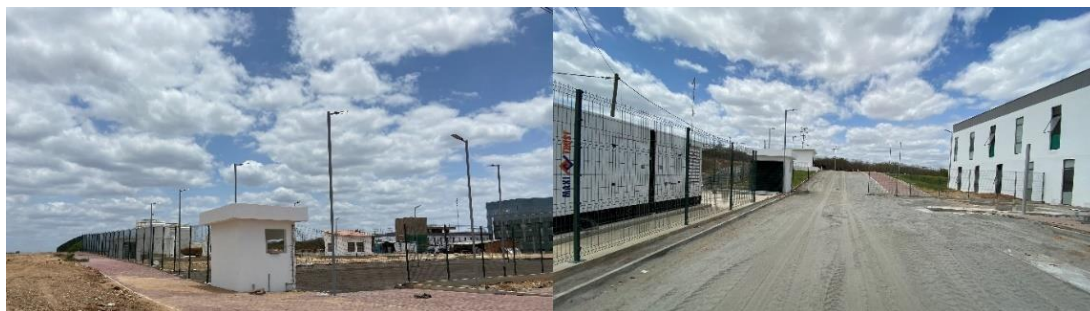
Figura 16: Grades definitivas instaladas.

O item avaliado como não se aplica foi o referente a pintura dos tapumes, pois quando foi realizada a visita a obra para realização da avaliação a obra não contava mais com os tapumes. A justificativa para a falta dos tapumes se dá pelo fato de que já haviam sido instalados as grades definitivas do hospital, como visto na figura 16, além do mais nessas áreas não havia mais riscos de queda de objetos, pois as atividades nesses locais estavam concentradas o interior dos pavimentos, estes que já estavam com a alvenaria e esquadria concluídas. Em consequência a falta dos tapumes havia mais dificuldade de controle da entrada e saída de pessoas no canteiro de obras.

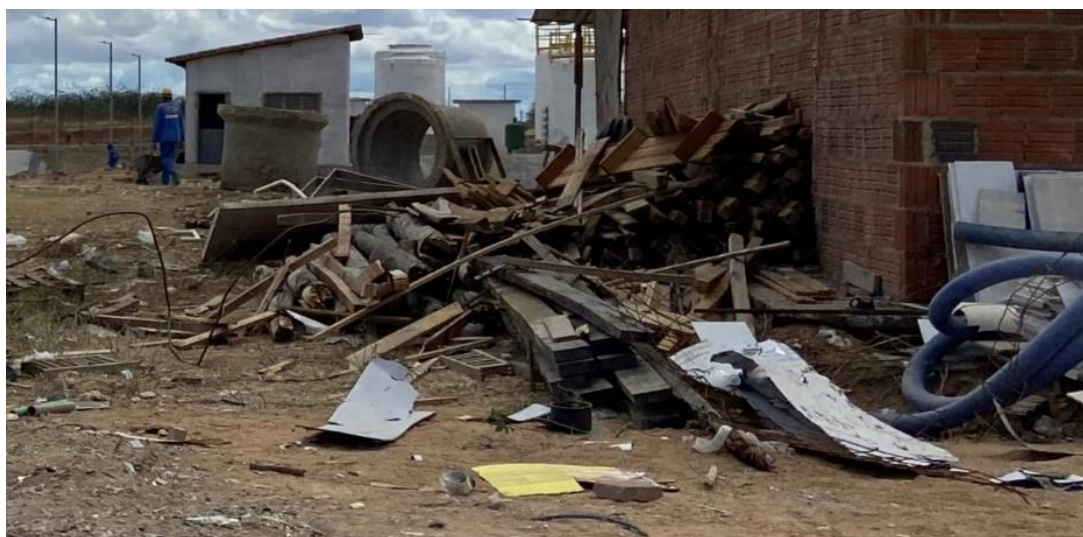
Figura 22: Armazenamento de madeira para reutilização.

Os materiais classificados como utilizáveis são separados e a madeira que pode ser reutilizada esta separa em um local específico, como visto na figura 22.

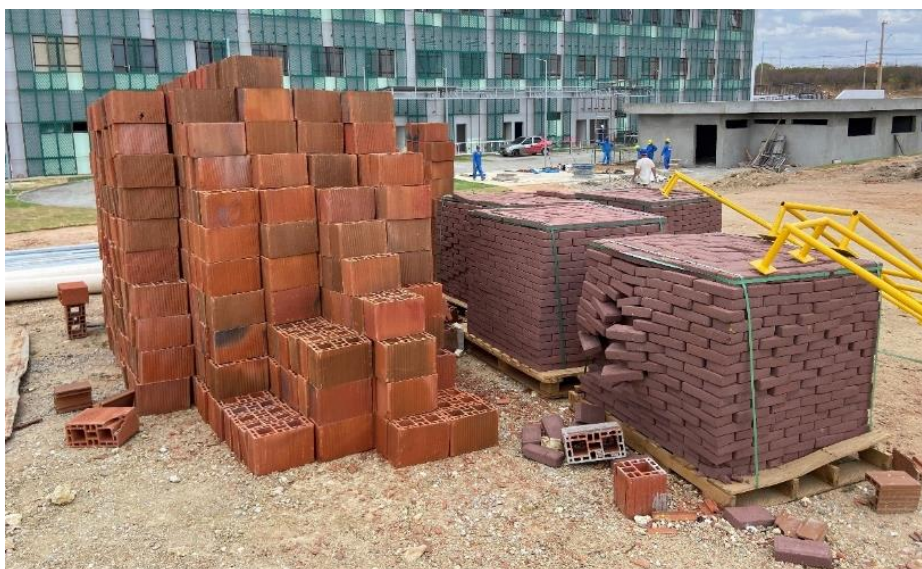
Figura 23: Armazenamento de tijolos e blocos de pedra.

O item avaliado com nota “5” refere-se a descarga dos tijolos pois, foi identificado que os tijolos eram descarregados próximo a locais de utilização, entretanto com uma certa frequência era necessário seu remanejo, sendo necessário para isso maquinário pesado ou sendo carregado com o auxílio de um carrinho de mão pelos trabalhadores, além do mais foram medidos pilhas de tijolos com altura maior do que o recomendando de 1,8 metros, como visto na figura 23.

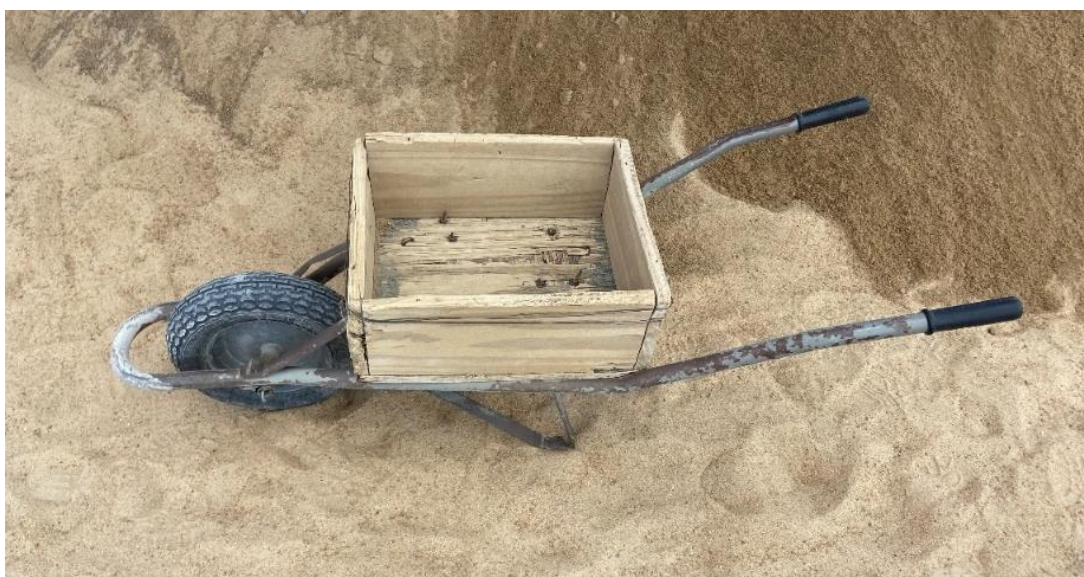
Figura 25: Padiola para dosagem de areia e brita.

Apesar do armazenamento de areia não ser feito em baias, como visto anteriormente, a descarga e armazenamento da areia era feito em um local definitivo, não sendo necessário o remanejo, a dosagem da argamassa era feita com uma padiola padronizada, mostrada na figura 25 o que traz mais homogeneidade para o concreto produzido na obra.

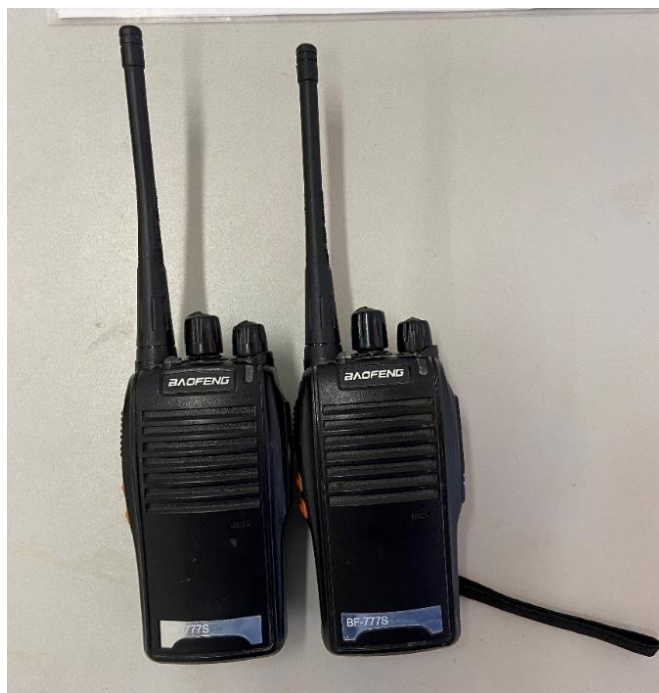
Figura 26: Rádio comunicador portátil.

A comunicação no canteiro era feita por meio de rádio comunicador portátil, figura 26 estavam de posse deste os encarregados e mestre de obra, seguranças, RH, almoxarifado, profissional de segurança do trabalho e empresas terceirizadas.

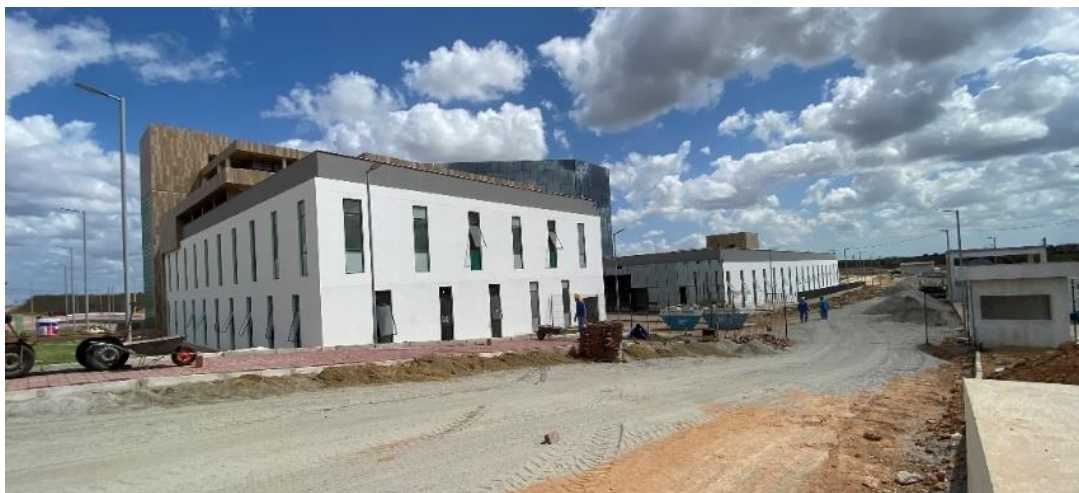
Figura 27: Fachada da edificação.

de avaliação, onde não haviam mais trabalhos em altura realizados nas fachadas da edificação, nem riscos de quedas de materiais, portanto as telas já haviam sido retiradas, demonstrado na figura 27, outras construções não sofriam com tais risco.

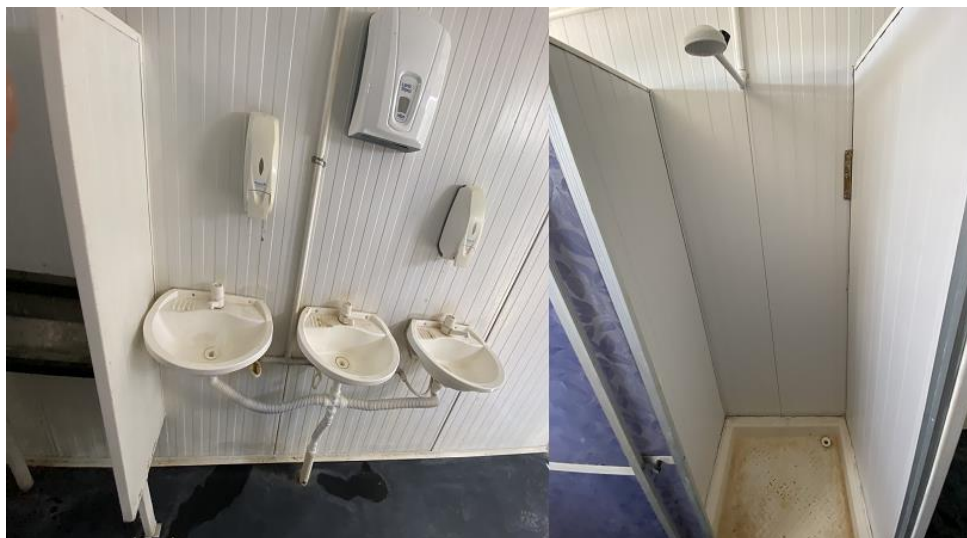
Figura 38: Instalações sanitárias: lavatórios e chuveiros.

Nesta etapa foram contabilizados 9 lavatórios, sendo 8 masculinos e 1 femininos, o que segundo a NR 18 atende até 160 funcionários do sexo masculino e 20 do sexo feminino, exemplificado na figura 38, 10 vasos sanitários, sendo 9 masculinos e 1 femininos, que atendem até 180 funcionários do sexo masculinos e 20 do sexo femininos, mais 2 mictórios, figura 39 que atendem mais 40 funcionários masculinos, 6 chuveiros em locais com piso apropriado destinados aos trabalhadores do sexo masculino, que atente até 60 funcionários, o deslocamento dos funcionários até as instalações sanitárias era inferior aos 150 metros, exigidos pela NR 18.

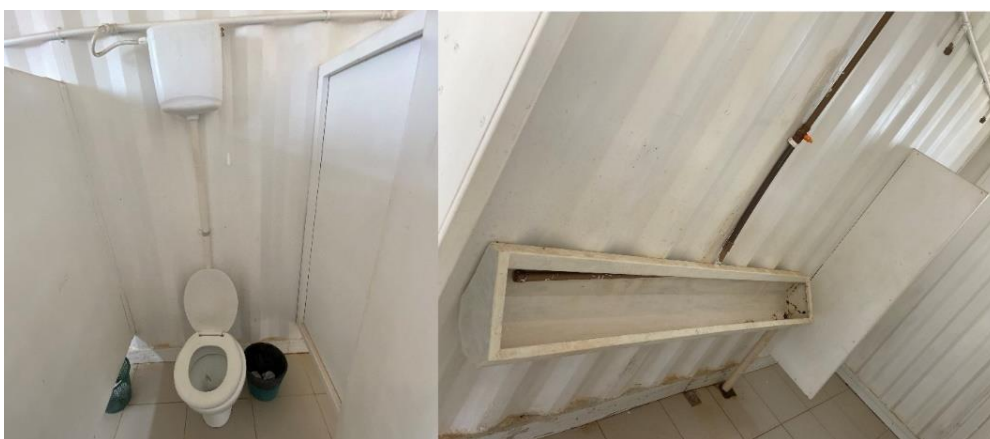
Figura 39: Instalações sanitárias: vasos sanitários e mictório.

Apenas as instalações de chuveiros que contavam com 9 chuveiros não atendiam ao número de funcionários presentes na obra que segundo critérios da NR 18 (2021) deveria ser de 19 chuveiros, os itens vasos sanitários, lavatórios e bebedouros excedem o mínimo definido pela norma.

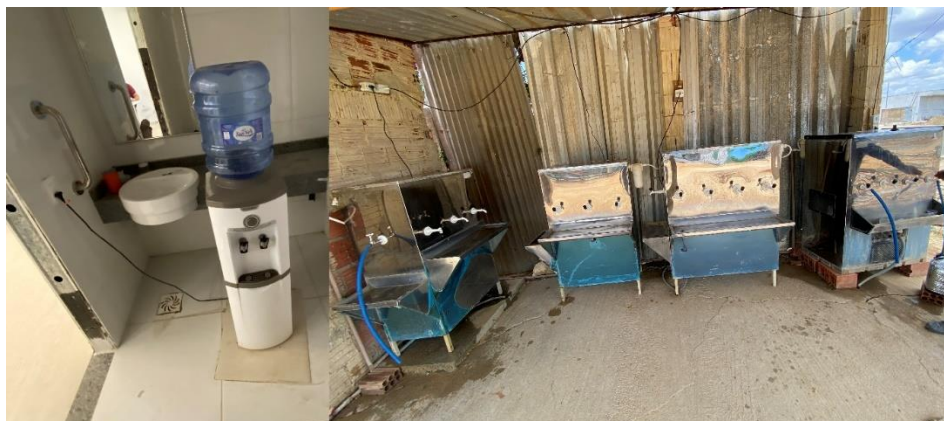
Figura 40: Bebedouros.

Também foram contabilizados 19 bebedouros, que atende até 475 funcionários, os bebedouros estavam localizados em locais estratégicos, para que não fosse necessário um deslocamento maior que 100 metros dos funcionários dos postos de trabalho ao bebedouro, como exigido pela NR 18, como visto na figura 40, deste modo os itens referente a quantidade de bebedouros e o deslocamento dos funcionários ate os bebedouros foi avaliado com nota 10.

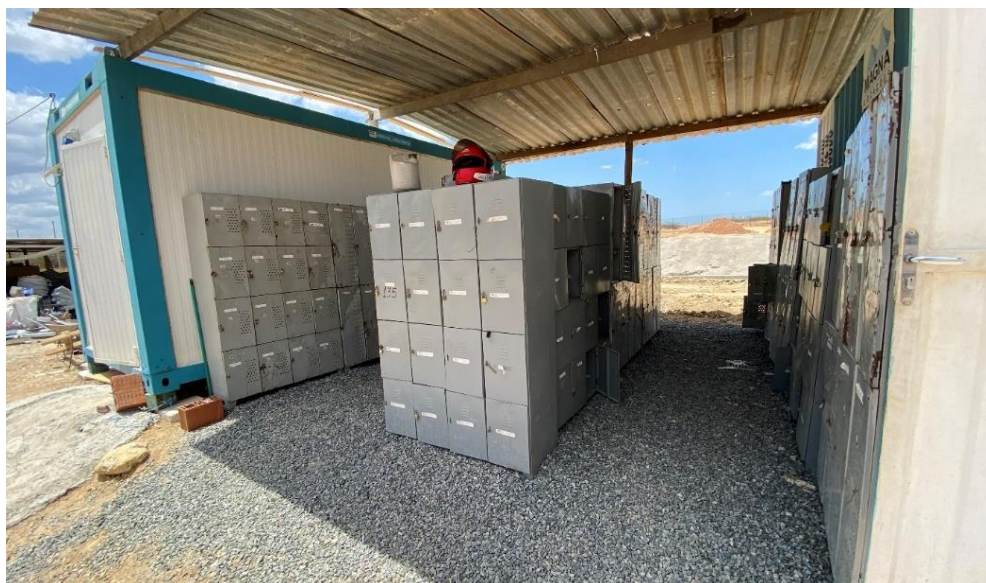
Figura 42: Armários individuais para uso dos funcionários.

Também havia na obra armários individuais dotados de fechadura para utilização dos funcionários, em quantidade suficiente para atender todos os funcionários da empresa, ilustrado na figura 42.

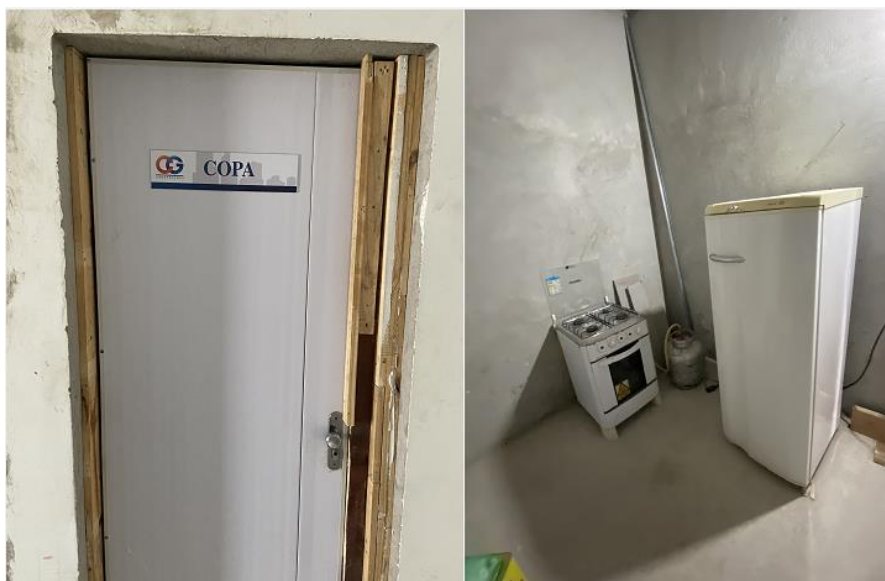
Figura 43: Copa equipada com fogão e geladeira.

Foi observado que as áreas comuns aos funcionários são mantidas constantemente limpas, recebendo assim avaliação “10”, também foi verificado a presença de um fogão para aquecer as refeições, figura 43 ainda que as refeições fossem fornecidas aos funcionários em marmitas por uma empresa terceirizada, deste modo não há necessidade de preparo de refeições no canteiro de obras.
