**DIAGNÓSTICO DE ESTRADAS VICINAIS NO MUNICÍPIO DE JOSÉ DA PENHA-  
RN: LEVANTAMENTO DE PATOLOGIAS, CAUSAS E POSSÍVEIS SOLUÇÕES**

PAU DOS FERROS

2025

Monografia apresentada à Universidade Federal Rural do Semi-Árido como requisito para obtenção do título de Bacharela em Engenharia Civil.

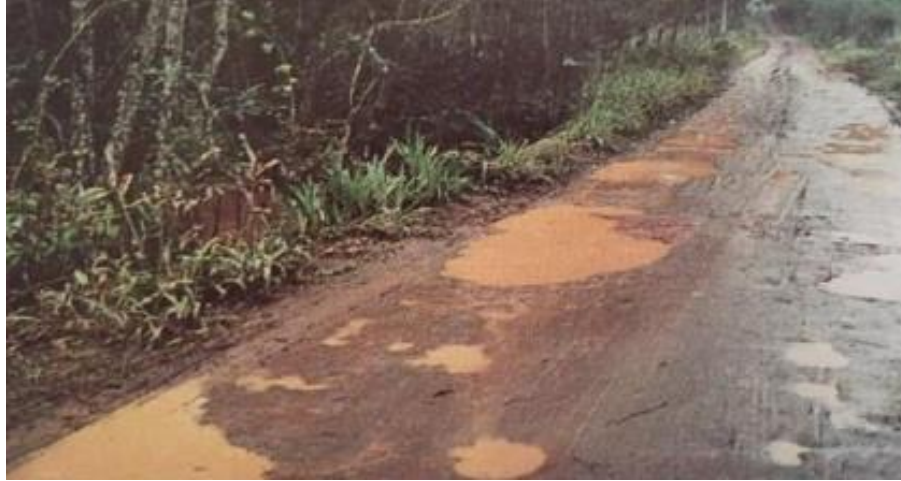
Figura 2 – Estrada vicinal com buracos no pavimento

camada/superfície. A Figura 2 abaixo mostra a existência de buracos no pavimento preenchidos por água devido às chuvas.

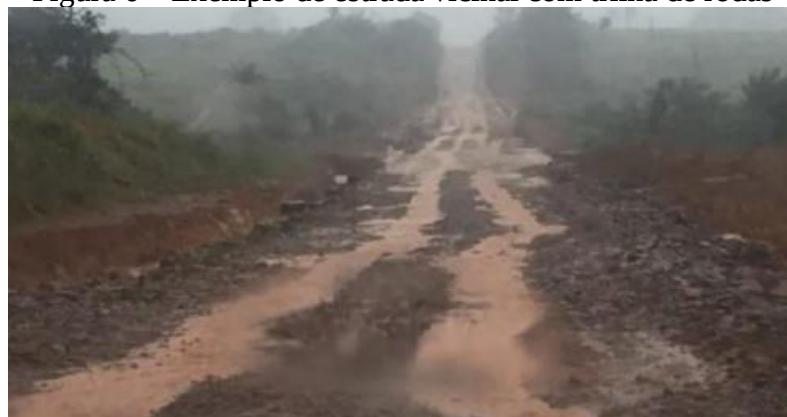
Figura 6 – Exemplo de estrada vicinal com trilha de rodas

5. **Trilha de Roda:** É uma depressão que ocorre paralelamente ao eixo da pista. Caracteriza-se pela presença de deformações na camada de revestimento ou na base/sub-leito da rodovia, causada pela ação combinada do tráfego em conjunto com deficiências de compactação e/ou fragilidade quanto à capacidade de suporte dos materiais de superfície de rolamento ou de camada subjacentes. A Figura 6 abaixo, mostra um exemplo desse tipo de defeito.

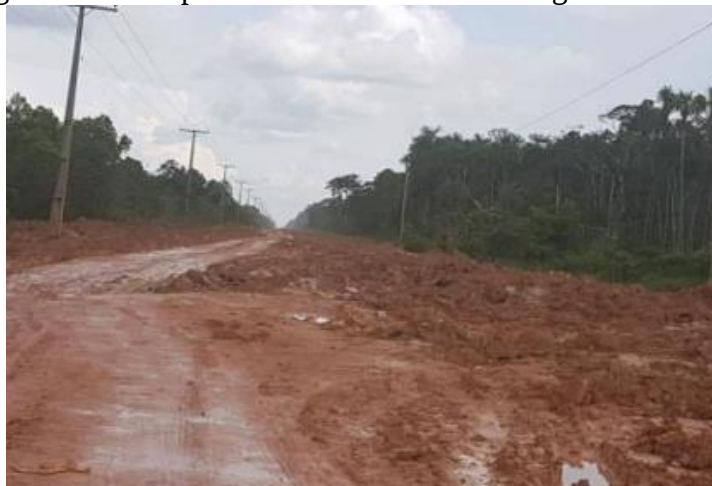
Figura 8 – Exemplo de estrada vicinal com seguimento crítico

Esse tipo de condição ocorre, principalmente em períodos chuvosos, quando há escoamento superficial, com ausência de dispositivos de drenagem causando perda progressiva de material do revestimento primário, onde o solo fica saturado e mais suscetível ao colapso. A Figura 8 a seguir, mostra um exemplo característico de segmento crítico, onde a seção

transversal da estrada se encontra comprometida em período chuvoso devido ao processo de desagregação do solo e à presença de grandes volumes de material erodido acumulado nas margens.
