UNIVERSIDADE FEDERAL RURAL DO SEMI-ÁRIDO

CURSO DE ENGENHARIA CIVIL

**ANÁLISE DE MANIFESTAÇÕES PATOLÓGICAS EM REVESTIMENTO DE  
FACHADA: ESTUDO DE CASO EM EDIFICAÇÃO DA UFERSA/RN**

2017

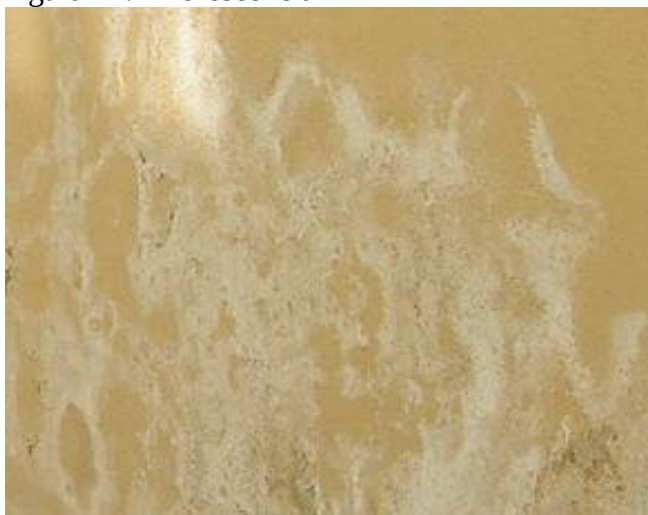
Segundo Chaves (2009), a eflorescência, geralmente, aparece em zonas sujeitas à ascensão capilar da água devido à presença de umidade, tais como as paredes exteriores das fachadas. A água pode advir da umidade presente no solo, da chuva, infiltrada através de fissuras ou aberturas etc. Tal anomalia tem como principal característica o depósito de cristais, com coloração esbranquiçada que aparece na superfície do revestimento. Tais depósitos são provenientes de sais solúveis contidos na argamassa de fixação, assim como no rejuntamento ou na placa cerâmica, que são transportados através dos poros do revestimento e ao entrar em contato com o ar sofrem cristalização devido a evaporação da água,. Tal manifestação pode ser visualizada na Figura12.

Figura 12. Eflorescência

Conforme Segat (2009), a eflorescência é formada principalmente por depósitos sais de metais alcalinos de sódio e potássio e alcalinos-terrosos de cálcio e magnésio. Provenientes da migração de sais solúveis presentes nos materiais ou componentes da alvenaria. Caracterizada por alterar a aparência da superfície do revestimento podendo até ser agressiva e causar degradação do revestimento. A coloração das eflorescências pode ser diversa, sendo a de cor branca mais comum e apresentam-se sob forma de depósitos podendo ter características de agregados cristalinos de fraca coesão, granulares pulverulentos ou crostas.

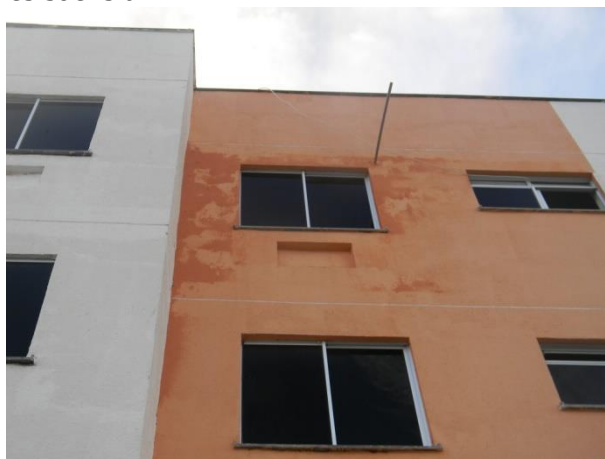
Para Oliveira, Moreira e Filho (2005), a umidade proveniente de infiltração de água da chuva (Figura 13) penetra nas fachadas basicamente por três situações: a primeira se dá pela presença de água na fachada; a segunda pela existência de aberturas, tais como fissuras, frestas etc.; e, por último quando existe uma força externa que promova a penetração da água do exterior para a parte interna da edificação. Nesse caso podemos citar como exemplo a ação do vento, sucção capilar, entre outros..

Conforme Ignes (2015), a infiltração (Figura 13) pode ser o pontapé inicial para outros problemas patológicos, tais como a formação de mofo, em decorrência da umidade, assim como a degradação do teto, descascando paredes, agredindo esquadrias além de atacar as armaduras das lajes, vigas e pilares de concreto.

Figura 13. Infiltração em um condomínio residencial

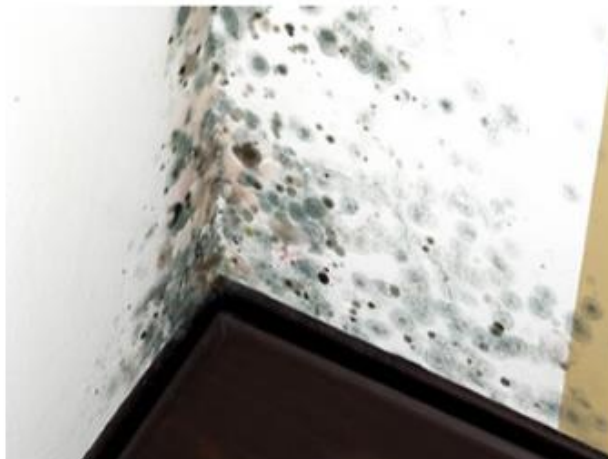
De acordo com Souza (2008), o bolor está diretamente relacionado à umidade criando um emboloramento em paredes umedecidas por infiltração de água ou vazamentos de tubulações. O surgimento do bolor nada mais é do que uma alteração que pode ser constada macroscopicamente na superfície de diferentes materiais, provenientes do desenvolvimento de microorganismo pertencentes ao grupo dos fungos (Figura 14). Assim, como todos os organismos vivos, estes possuem seus desenvolvimentos afetados com as condições ambientais, sendo a umidade um fator essencial. Os fungos necessitam sempre de um teor de umidade elevado no material onde se desenvolvem ou então uma umidade elevada no ambiente.

Figura 14. Formação de bolor.

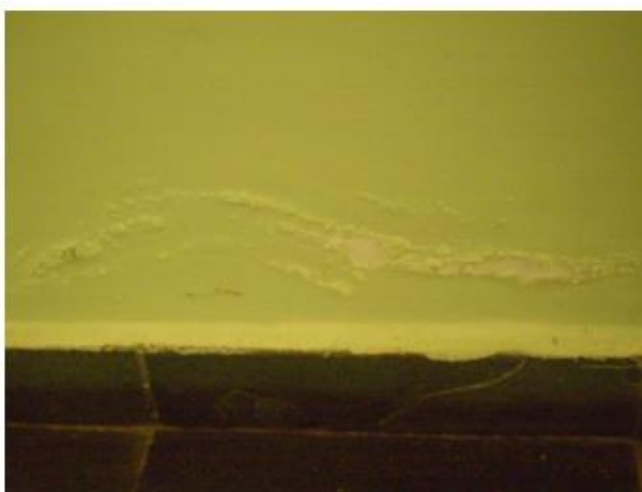
Para Segat (2005) as vesículas originam da variação volumétrica de materiais dispersos na argamassado. Devido à presença de pedras de cal parcialmente extintas, matéria orgânica e “torrões” de argila na areia ferruginosa, pirita entre outros. Acontecem na camada de tinta que incham progressivamente e acabam destacando a pintura (Figura 15). O reparo é feito através da remoção completa da camada contaminada.

Uma das formas que podemos reconhecer o material que está reagindo é através de sua coloração. Quando a vesícula apresenta uma cor branca indica hidratação retardada de óxido de cálcio. A cor escura, marrom ou preta, indica a presença de pirita ou matéria orgânica no agradado fino. A cor avermelhada é um indicativo da presença de concreções ferruginosas na areia.

Figura 15. Vesículas em uma parede

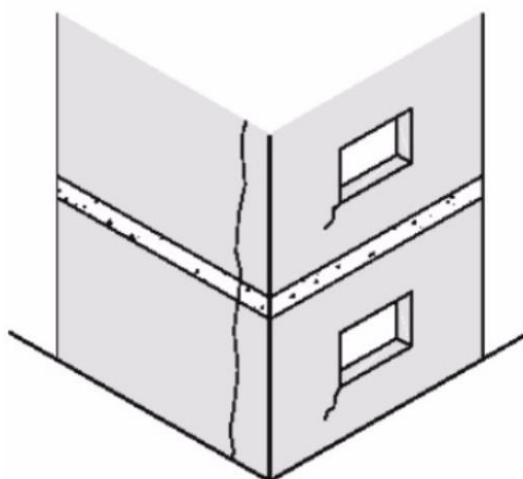
Freitas, França e França (2013) afirmam que as fissuras geométricas tendem a acompanhar o contorno das alvenarias (Figura 16). Elas também ocorrem devido às tentativas de dosagem da argamassa de assentamento, por apresentar excesso de cimento ou finos no agregado, assim como na movimentação higrotérmica do componente.

Figura 16. Fissuras geométricas

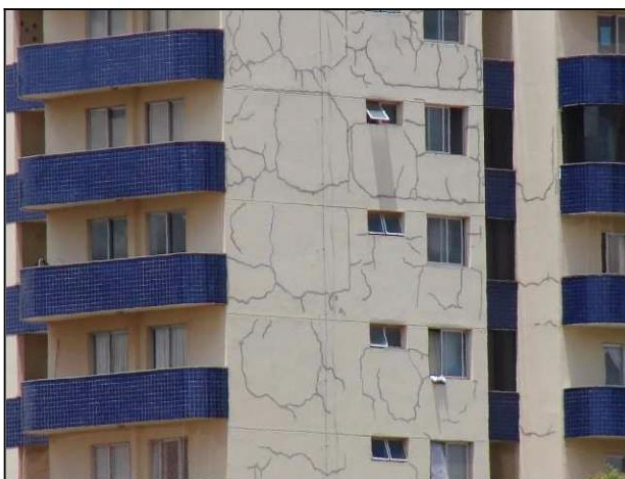
As fissuras mapeadas recebem esse nome devido a sua forma, já que as mesmas se assemelham com a representação de mapas, como pode ser observado na Figura 17.

Figura 17. Fissuras Mapeadas

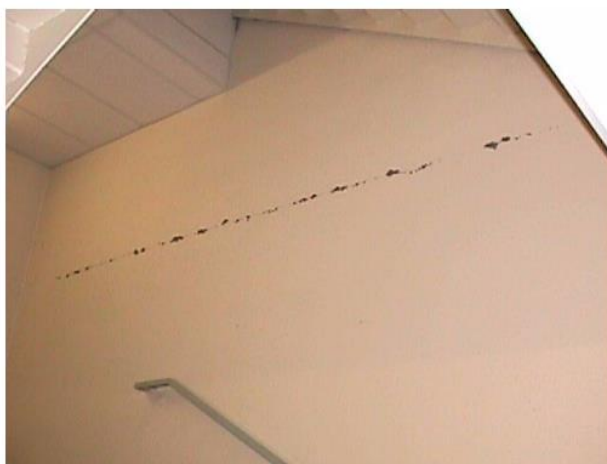
Para Queiroz (2007) tais fissuras apresentam-se ao longo de toda a parede com abertura ou deslocamentos do revestimento em placas (Figura 18). Tem como principais causas a expansão da argamassa de assentamento por hidratação tardia do óxido de magnésio da cal, pela reação do cimento com sulfato ou devido à presença de argilo-minerais expansivos. Por tanto, para a recuperação é necessário a renovação do revestimento após a hidratação completa da cal da argamassa de assentamento.

Figura 18. Fissuras horizontais

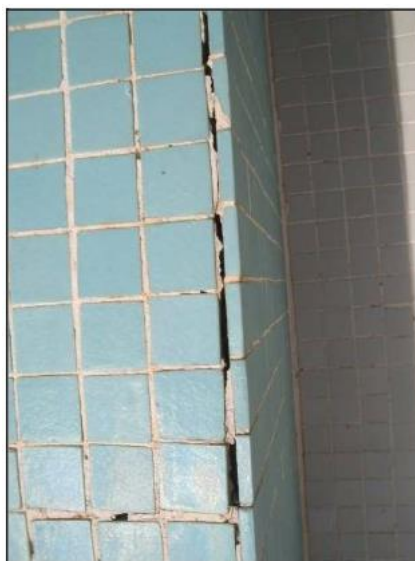
Segundo Antunes (2010) a deterioração das juntas de assentamento pode ocorrer, entre outras razões, devido a impactos nas regiões de encontro, especialmente em esquadrias, em consequência da ação das intempéries, tais como radiação solar, ação da água, do vento etc. Também podem ser associadas à fadiga do rejunte por causa de ciclos higrotérmicos, envelhecimento das juntas, que em alguns casos podem apresentar mudança de coloração, especificação e/ou uso e aplicação errônea de rejunte que podem implicar em elevada porosidade superficial e baixa resistência mecânica, infiltração de produtos potencialmente agressivos e água. Como resultado dessas falhas ocorre o surgimento de aberturas entre as placas cerâmicas (Figura 19) permitindo a passagem de água e outros contaminantes comprometendo assim o desempenho do rejunte, que, além de aliviar tensões, colabora para estanqueidade do revestimento.

Figura 19. Falha na junta de assentamento

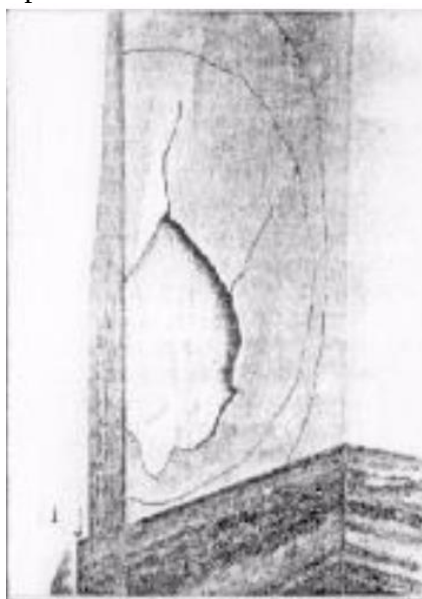
Podemos ver o deslocamento por empolamento sendo representado na figura 20,

Figura 20. Deslocamento com empolamento

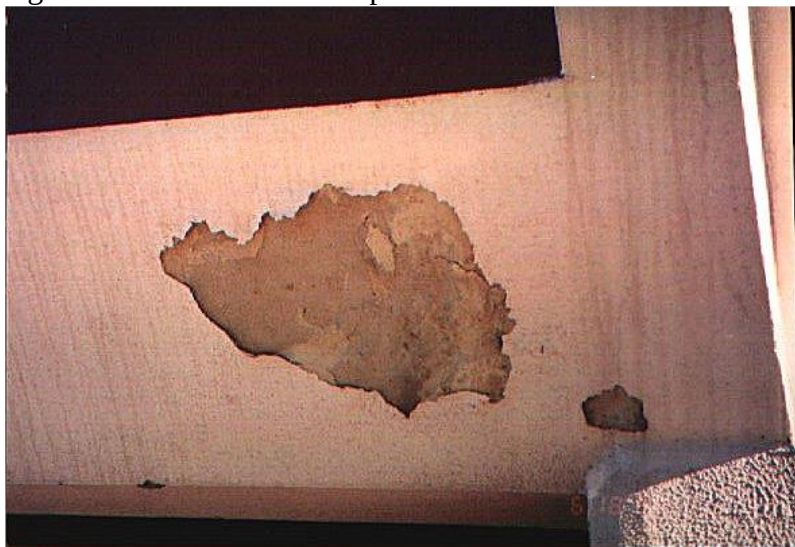
Conforme Freitas, Freitas e França (2013), nesse tipo de manifestação, a placa do revestimento encontra-se endurecida e quebrando com dificuldade. Outra característica é que quando submetida à percussão, o revestimento apresenta um som cavo, devido à superfície de contato com a camada inferior apresentar placas frequentes de mica e ao uso de argamassa muito rica em cimento ou muito espessa. Entretanto, a placa pode apresentar-se quebradiça, desagregando com facilidade (Figura 21). Esse tipo de situação acontece devido à utilização

Figura 21. Deslocamento de placas

de argamassa magra e ausência da camada de chapisco. Nos dois casos, a correção se dá pela renovação do revestimento.

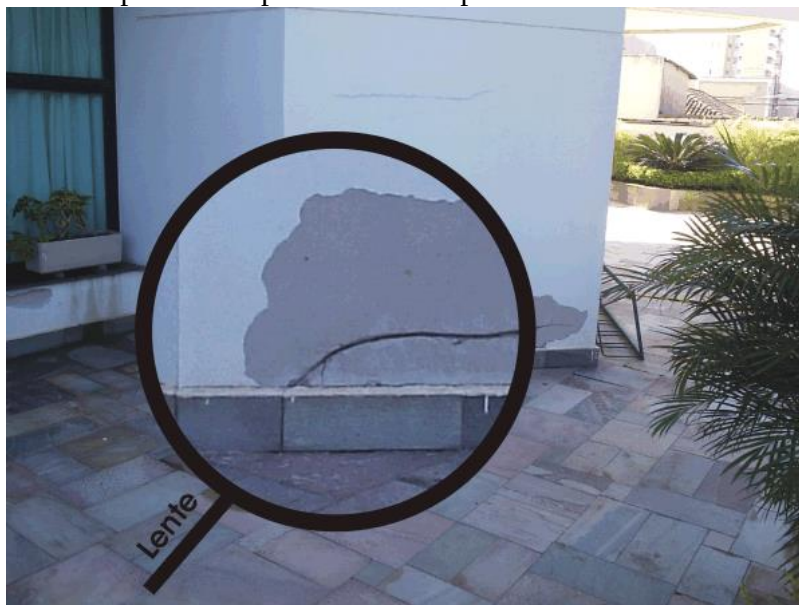
Também pode ser destacado o deslocamento com pulverulência que, para Queiroz (2007), se trata da desagregação e consequentemente do “esfarelamento” da argamassa ao ser pressionada manualmente. Em revestimentos argamassados que recebem pintura, nota-se o deslocamento da película de tinta levando consigo partículas do reboco (Figura 22). Também pode apresentar o som cavo sob percussão. Acontece devido ao excesso de finos nos agregados, argamassa magra, muito rica em cal e ausência de carbonatação da cal. Nessas situações, é essencial a renovação da camada de reboco.

Figura 22. Pulverulência do reboco/emboço provocada por umidade percolante proveniente do piso

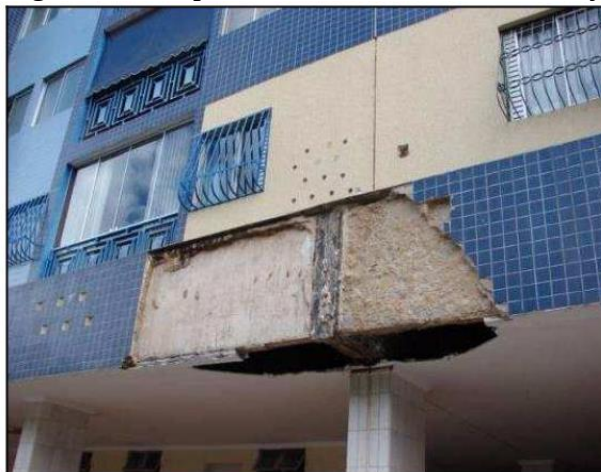
Ainda de acordo com Antunes (2010), para a realização de um diagnóstico coerente, é importante saber qual etapa do processo construtivo se originou a deficiência, onde ocorreu a ruptura, (na interface argamassa colante/substrato, no interior do substrato/base ou mesmo no interior da base) (Figura 23). Às vezes, devido à gravidade da manifestação, um simples reparo localizado apenas na manifestação não resolverá. Esse tipo de caso requer a remoção total do revestimento da fachada.

Figura 23. Desplcamento localizado do emboço

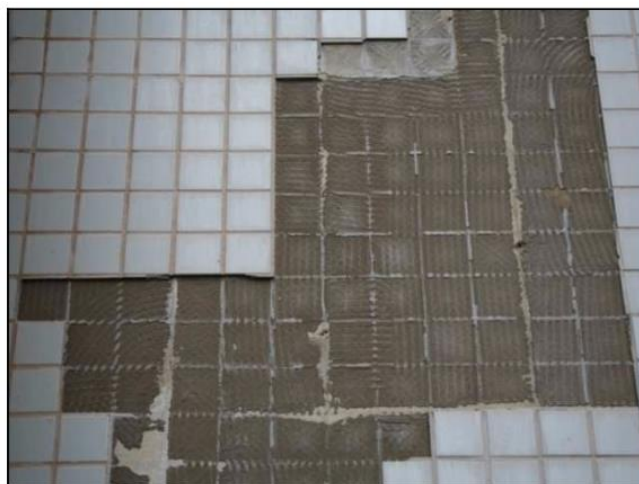
Figura 24. Desplacamento localizado da cerâmica

Sobre o deslocamento, Antunes (2010) afirma que tal fenômeno é caracterizado quando ocorre a queda da cerâmica (Figura 24), levando consigo ou não a argamassa de assentamento ou mesmo parte do emboço. Tal falha ocorre posterior ao deslocamento e, consequentemente, as causas são as mesmas.

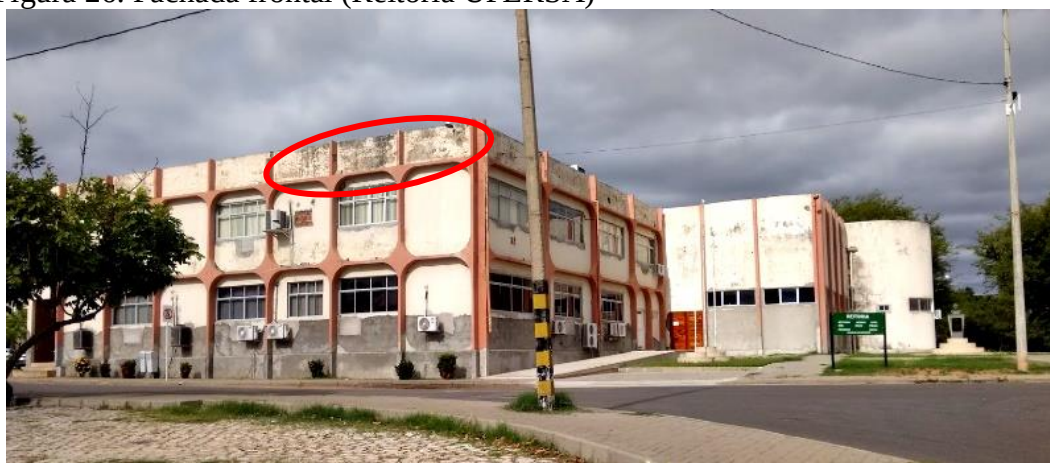
Figura 26. Fachada frontal (Reitoria UFERSA)

Pode-se observar na Figura 26 que na região em destaque pelo círculo (fachada lateral esquerda), as manchas escuras estão mais intensas do que se comparado com as superfícies vizinhas ou até mesmo com a fachada frontal, representada pela Figura 27, onde na região também em destaque por um círculo é possível notar de maneira mais clara a pouca incidência das manchas e também sua coloração é de um tom mais claro.
