**UNIVERSIDADE FEDERAL RURAL DO SEMI-ÁRIDO**  
**DEPARTAMENTO DE ENGENHARIAS**  
**CURSO DE BACHARELADO EM ENGENHARIA CIVIL**

**ESTUDO DA APLICAÇÃO DA NORMA NBR 9050/2015 EM UMA INSTITUIÇÃO  
DE ENSINO SUPERIOR DO SERIDÓ NORDESTINO**

Trabalho final de graduação apresentado  
a Universidade Federal Rural do Semi-  
Árido como requisito para obtenção do  
título de Bacharel em Engenharia Civil.

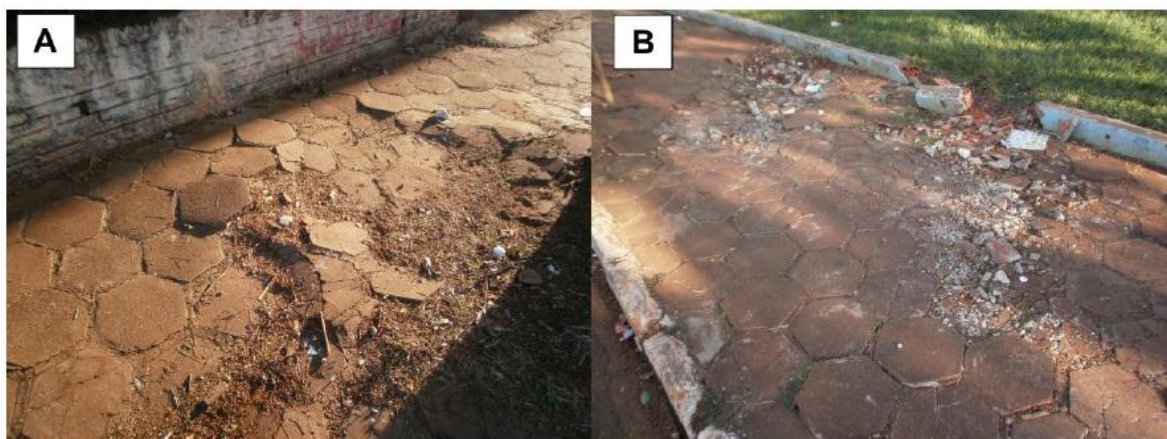
**Figura 10** - Obstáculos nas calçadas de Doutor Camargo-PR.

O estudo foi separado pelas vias analisadas, e foi analisado a largura das mesmas, obstáculos que dificultam a mobilidade das pessoas com deficiência e condições de acessibilidade. Foi obtido que a largura de todas as calçadas estava dentro da norma do município que exigia no mínimo 1,50m, mas os obstáculos nas vias foram múltiplos em todas que foram analisada, de acordo com a Figura 10 foi algumas das barreiras arquitetônicas. Já as guias de calçadas encontradas estavam dentro de norma, só que alguns desgastes foram observados que estavam causando desníveis da guia para as vias.

Contudo se concretizou que não só essa cidade do Paraná, mas sim o Brasil tem um grande déficit na parte acessibilidade de calçadas no Brasil. E de acordo como foi apontado por Ghiraldi (2014), evidenciou que os obstáculos encontrados estão diretamente ligados com a ineficácia do poder público no cumprimento da lei, além da falta de conhecimento ou conscientização dos proprietários.

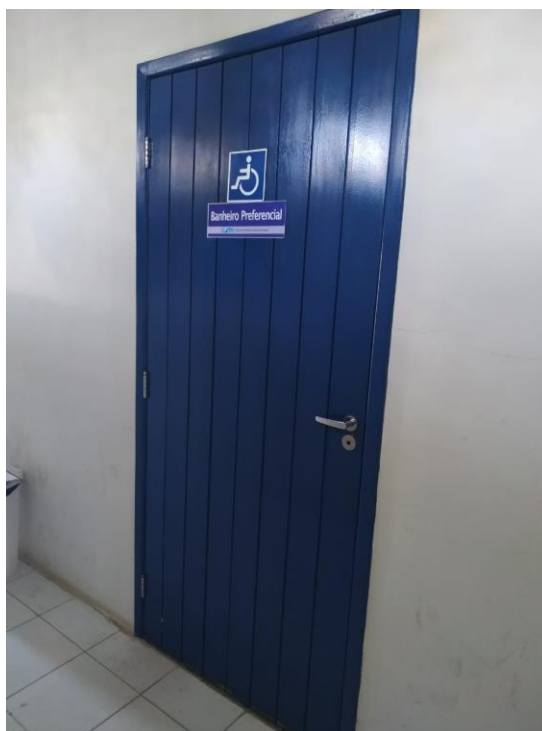
**Figura 18** – Porta do banheiro adaptado do Bloco C.

O prédio é composto por 3 banheiros, masculino e feminino, e o preferencial. O masculino e feminino são dividido igualmente o três boxes das mesma medidas e não correspondem a norma as suas portas de entrada. O banheiro adaptado é unissex e acessível, com barras de apoio no sanitário, mas faltou a barra da porta. A Figura 17 é dos boxes e o a Figura 18 a porta do banheiro adaptado, nos Quadros a seguir vai mostrar os dados da parte interna dos banheiro e das suas respectivas portas.

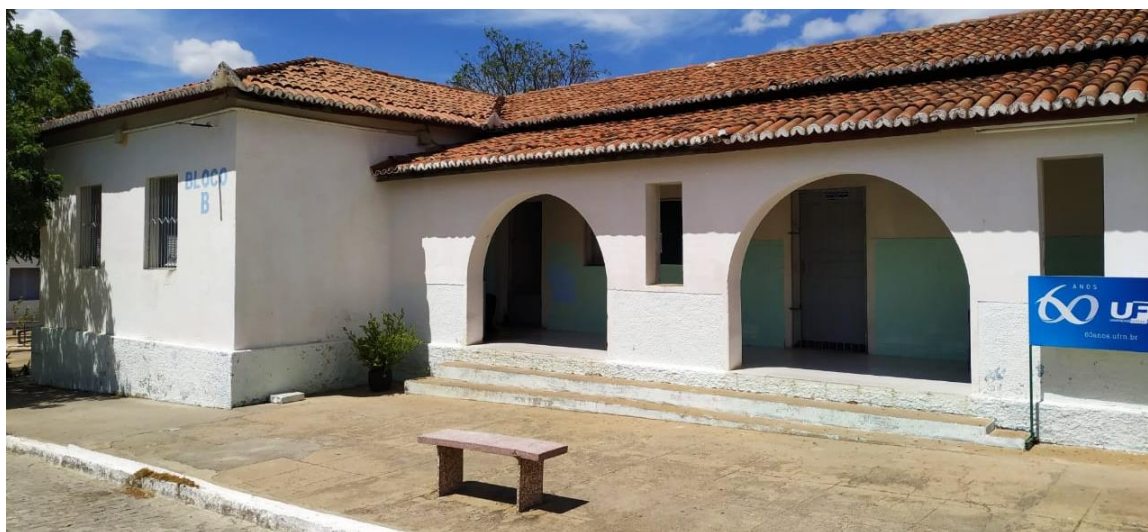
**Figura 29** – Escada de acesso Bloco B.

O prédio tem uma escada de acesso para as salas de aulas, razoavelmente pequena que está sem corrimãos e seu espelho mais alto do que se indica na NBR 9050. Na Figura 29 é a escada do bloco e no Quadro 37 os dados da escada.

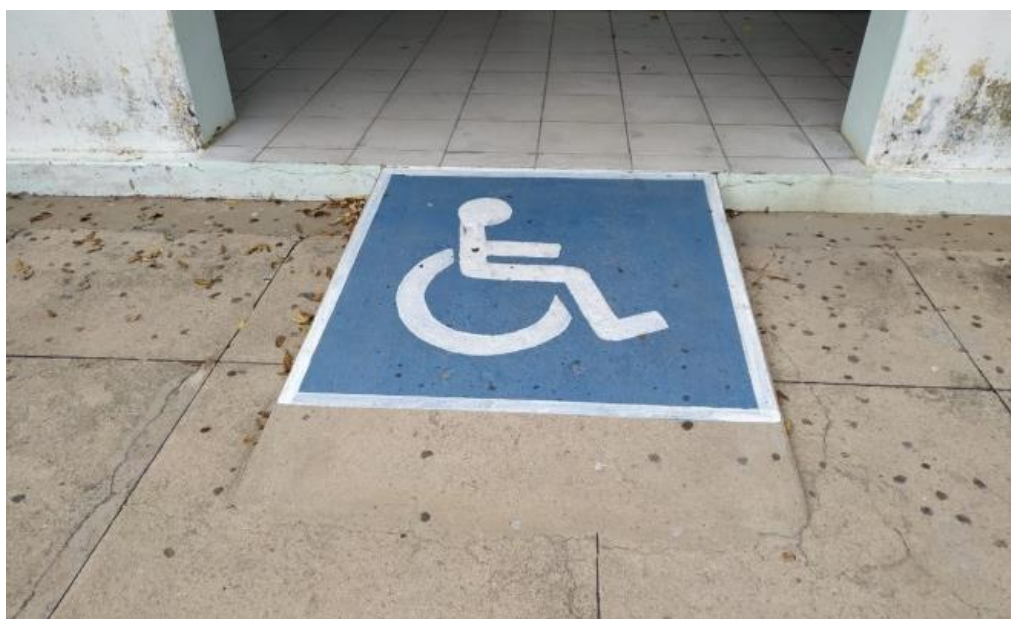
**Figura 31** – Rampa de acesso 01 do Bloco C.

O bloco A é composto por 2 salas de aulas e dois auditórios, e banheiros feminino e masculino, sem banheiro para pessoas com deficiência. Para se ter acesso ao prédio tem a rampa de acesso 1 que ficou acima do grau máximo de inclinação e sem os corrimãos. Na Figura 31 é o acesso dado pela rampa e no Quadro 40 os dados da rampa de acesso 01.
