UNIVERSIDADE FEDERAL RURAL DO SEMI-ÁRIDO  
PRÓ-REITORIA DE GRADUAÇÃO  
CENTRO MULTIDISCIPLINAR DE ANGICOS  
CURSO DE BACHARELADO EM ENGENHARIA CIVIL

**PATOLOGIAS EM FOCO: AVALIAÇÃO DA DETERIORAÇÃO ESTRUTURAL NA  
BIBLIOTECA DA UFERSA, CAMPUS ANGICOS - RN**

Trabalho Final de Graduação apresentado à  
Universidade Federal Rural do Semi-Árido  
como requisito para obtenção do título de  
Bacharel em Engenharia Civil.

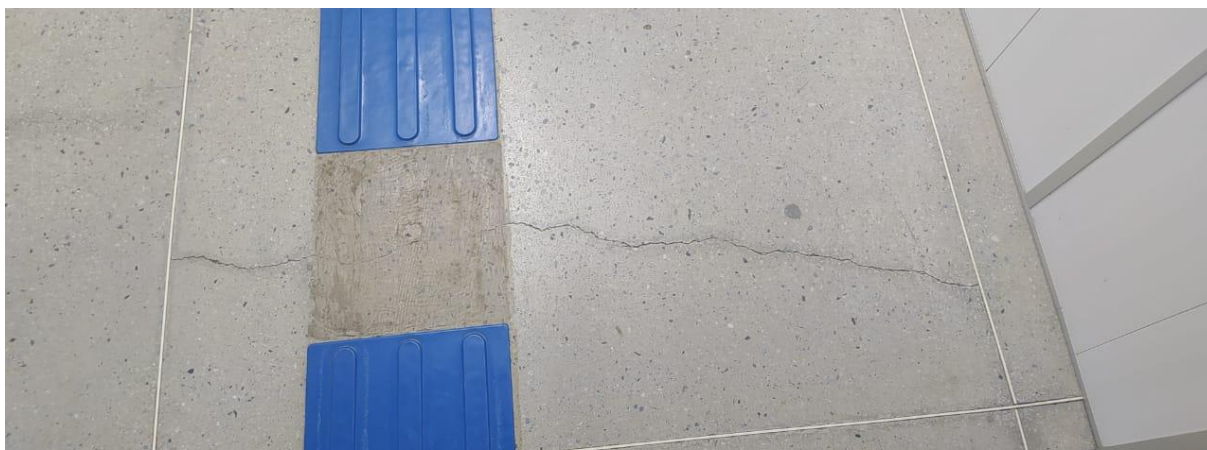
Figura 30 – Descolamento de pisos táteis no Hall de Circulação de Serviço

Essa condição ocorre quando o piso tátil perde a aderência ao substrato, levando ao seu descolamento. É possível que a manifestação apresentada neste caso tenha sido resultado de

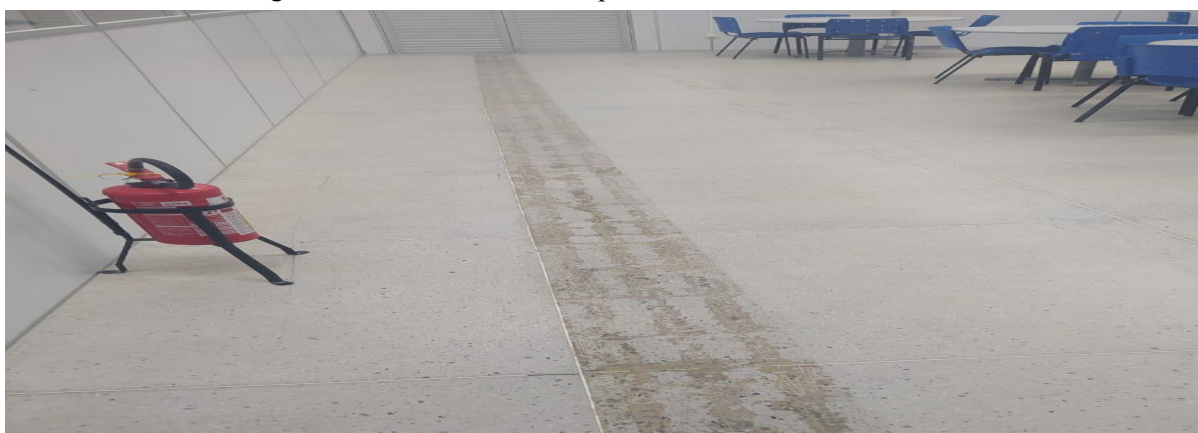
Figura 31 – Descolamento de pisos táteis no Salão de Leitura

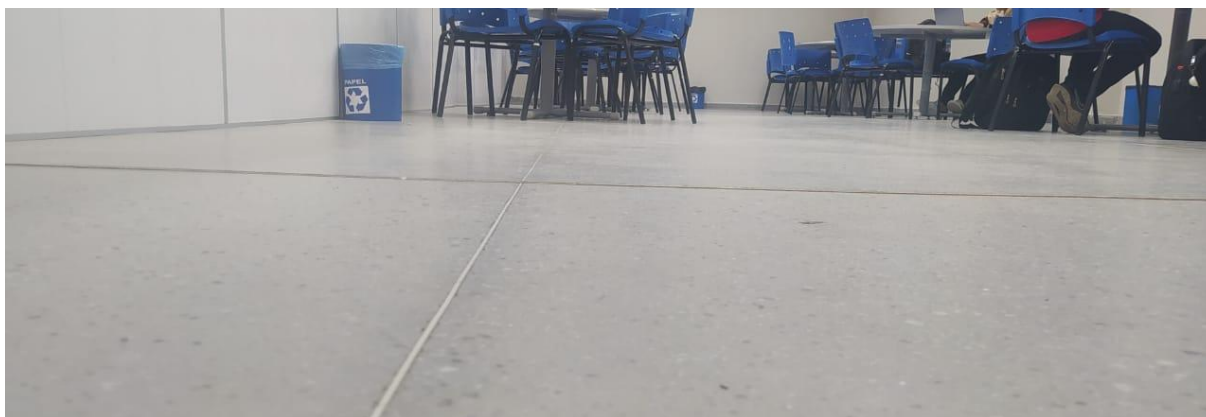
Figura 34 – Desnível entre as juntas de dilatação no Gabinete de Estudos

Os desníveis entre juntas de dilatação em pisos de granilite podem ser causados por uma combinação de instalação inadequada, movimentação do substrato, falta de juntas adequadas e variações ambientais. Segundo a NBR 15575 (ABNT, 2021) - Edificações Habitacionais – Desempenho, que estabelece critérios de desempenho de pisos e pavimentos para evitar desníveis, é fundamental abordar essas questões para garantir a funcionalidade e a segurança do ambiente.

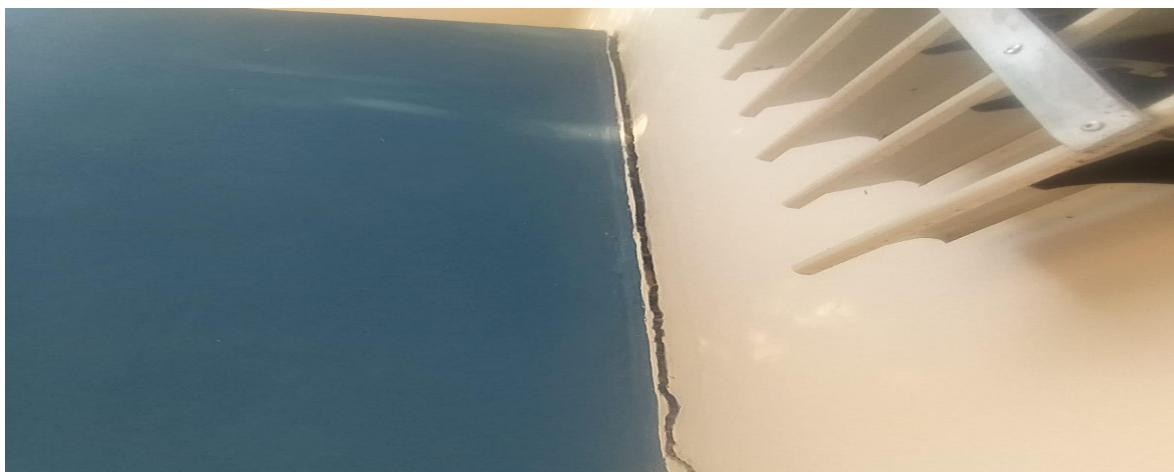
Figura 50 – Rachaduras entre pilares e alvenarias na parte externa frontal do prédio da Biblioteca

Como a rachadura entre o pilar e a alvenaria foi causada por movimentação estrutural, o prognóstico deve considerar algumas etapas, a primeira é a correção da movimentação com barras de aço, fibras de carbono ou a construção de reforços adicionais podem ser recomendados. posteriormente fazer o tratamento desta rachadura realizando um preenchimento com selante flexível, para garantir que a rachadura possa acomodar futuras movimentações.

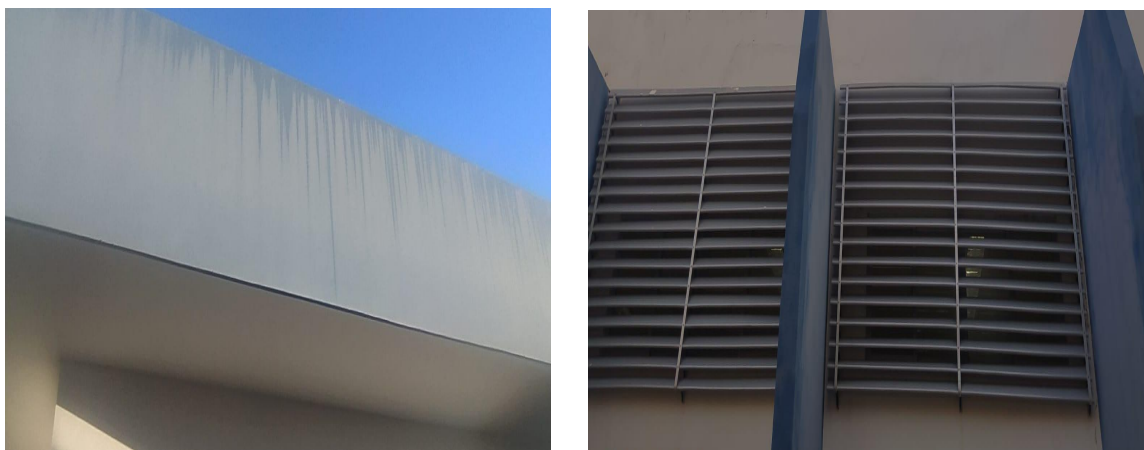
Embora o desbotamento seja um problema comum, seu tratamento e prevenção são relativamente simples com o uso de materiais adequados e boas práticas de manutenção. Conforme ilustrado na Figura 53, observa-se a distribuição do desbotamento em alguns setores.

Figura 53 – Desbotamento na parte externa do prédio

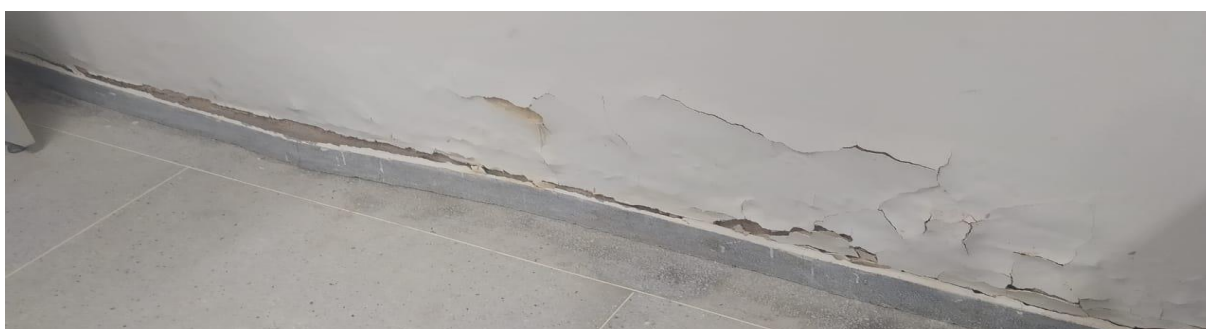
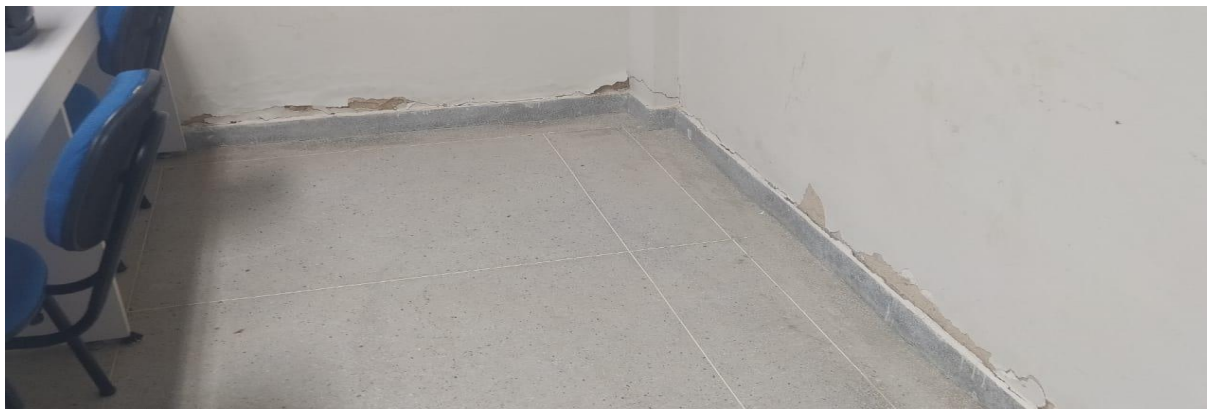
Figura 57 – Descolamento de revestimentos de rodapé no Espaço Digital

O deslocamento de revestimentos de rodapé em alvenarias é uma manifestação patológica que pode ser classificada como descolamento ou empolamento. Essa condição se refere ao desprendimento do revestimento (como cerâmica, azulejos ou pinturas) da parede ou do piso, resultando em áreas visivelmente danificadas.

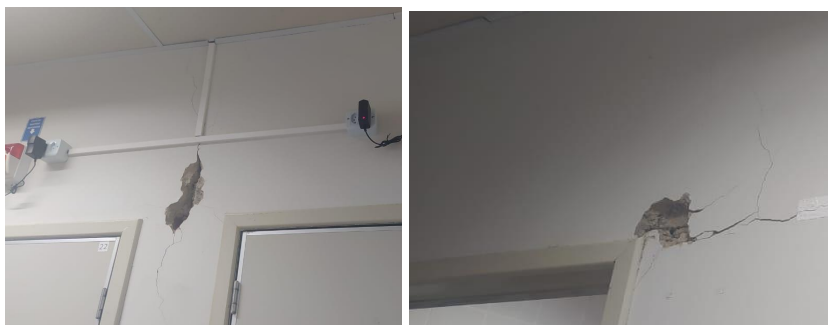
Figura 59 – Desagregação em revestimento de pintura no Hall de Circulação de Serviço

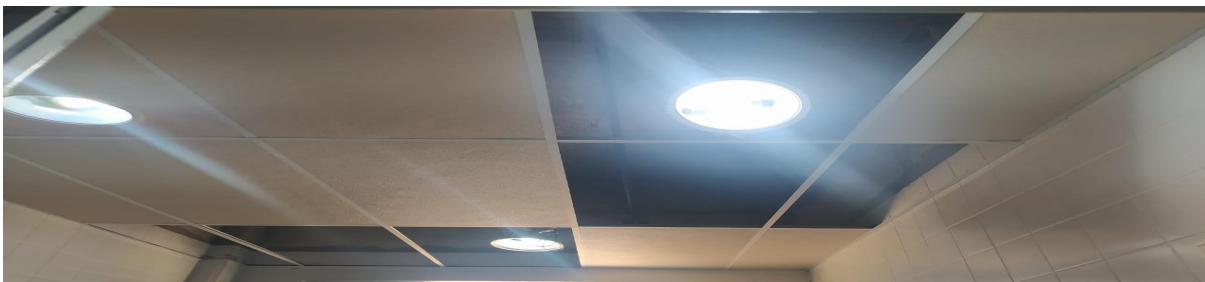
Figura 67 – Ausência de placas modulares de PVC nos banheiros dos funcionários

A ausência de placas modulares de forro de PVC foi identificada nos seguintes setores: Banheiros de acesso restrito a funcionários, banheiros dos usuários femininos e masculinos, copa, sala da Multiteca e áreas de Circulação de Serviço. Vejamos a causa do sobrepeso em umas das placas modulares na Figura 68.

A solução recomendada é refixar as placas com adesivos adequados, conforme as orientações da NBR 6123 (ABNT, 2019) - Forças Devidas ao Vento em Edificações, que também aborda a fixação segura de componentes leves como forros. É crucial garantir que a umidade tenha sido eliminada nas placas visivelmente soltas, além de realizar a reposição das placas modulares nas áreas danificadas. Para resolver o problema do sobrepeso dos dutos de ar condicionados fixados às placas, deve-se redistribuir ou fixar os dutos diretamente nas estruturas adequadas, em conformidade com a NBR 7200 (ABNT, 2021) - Execução de Revestimento de Argamassa, que trata da correta fixação de revestimentos e forros.

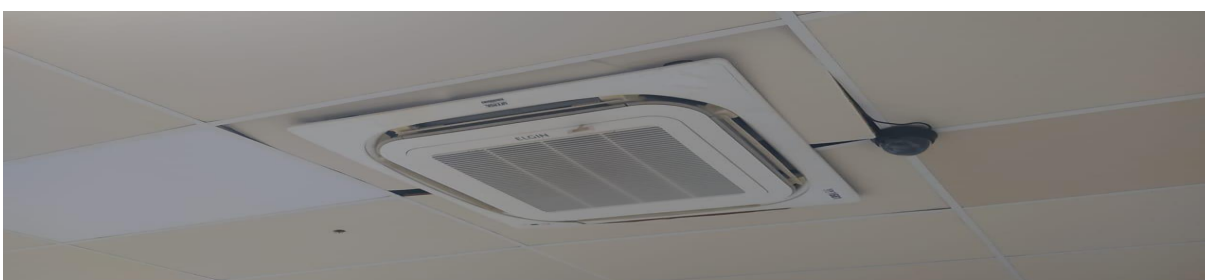
Figura 68 – Sobrepeso em uma das placas modulares de PVC devido ao encaixe de um ar condicionado de teto no Espaço Digital

Já o problema de sobrepeso nas placas foi observado no Acervo Geral, Espaço Digital e Gabinete de Estudos. A Figura 69 ilustra o desencaixe em um dos vãos do prédio estudado.

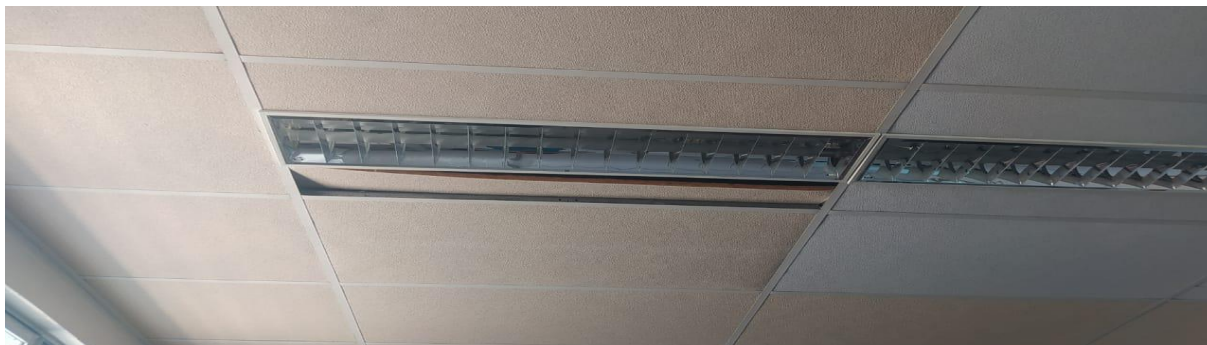
Figura 69 – Desencaixe de placas modulares de PVC na Sala de Restauração
