# Análise de falha em hastes de unidade bombeio mecânico, de campo produtor do Estado do RN

Data da defesa: 31/06/2021

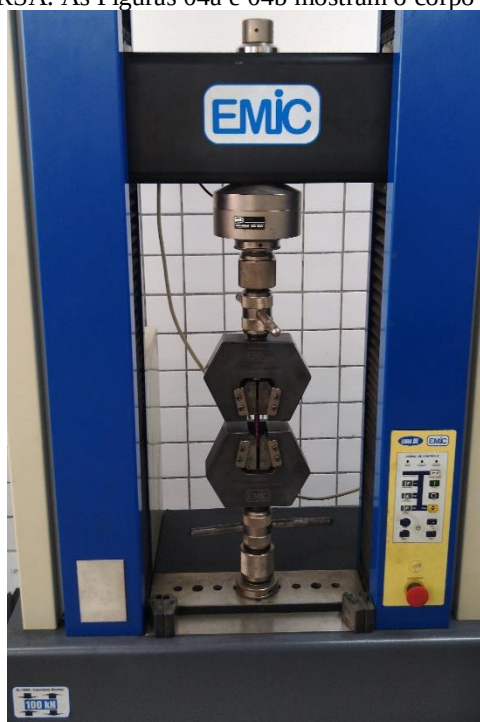
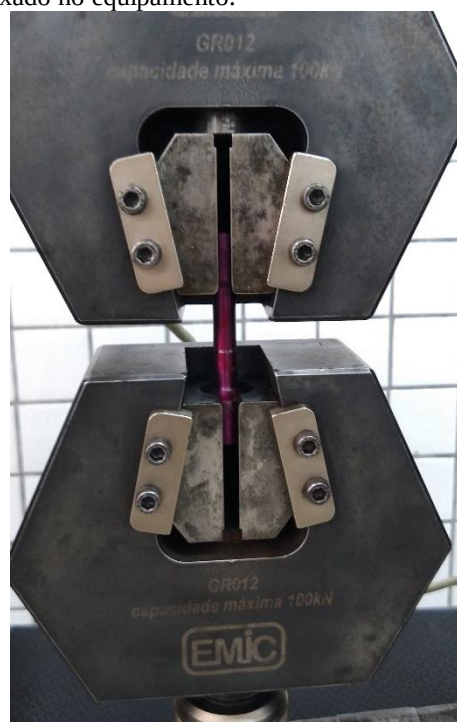
FIGURA 04. Ensaio de tração das amostras. (Autoria Própria, 2021)

Os corpos de prova para ensaio de tração produzidos a partir do restante do material das amostras selecionadas foram rompidos numa máquina EMIC com capacidade máxima de 100kN a uma velocidade de 5mm/min, informado pela norma ABNT NBR ISO 6892-2 [12], no laboratório de ensaios mecânicos da UFRSA. As Figuras 04a e 04b mostram o corpo de prova fixado no equipamento.
