UNIVERSIDADE FEDERAL RURAL DO SEMI-ÁRIDO  
PRÓ-REITORIA DE GRADUAÇÃO  
DEPARTAMENTO DE ENGENHARIA E CIÊNCIAS AMBIENTAIS – DECAM  
CURSO DE ENGENHARIA CIVIL

**LEVANTAMENTO VISUAL CONTÍNUO DE TRECHOS DE PAVIMENTO DE  
ARACATI/CE**

Monografia apresentada a Universidade  
Federal Rural do Semi-Árido – UFERSA  
como requisito para obtenção do título de  
Bacharel em engenharia Civil.

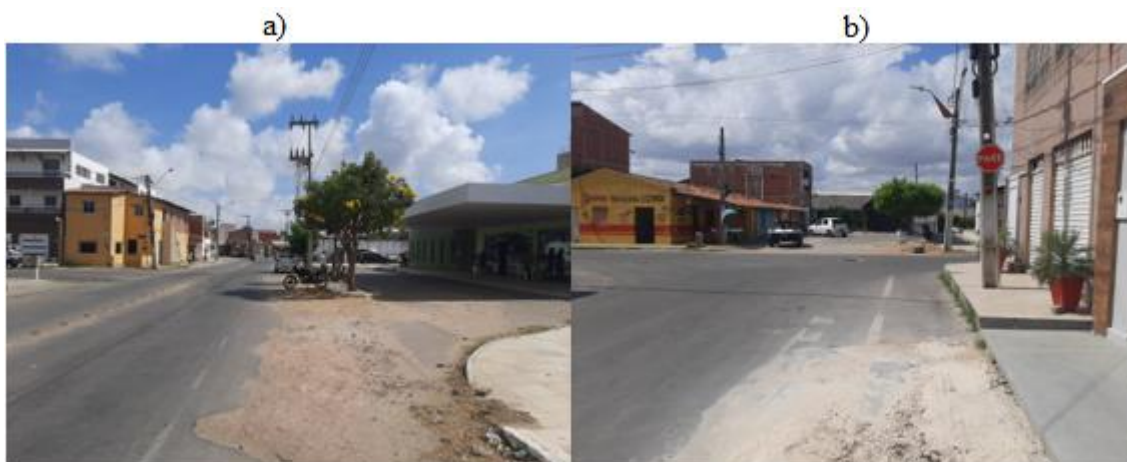
Figura 22 – Primeiro trecho: a) ponto de partida; b) ponto final

O primeiro trecho avaliado apresenta uma extensão de 1 km. Sendo assim, não precisou ser dividido em mais de 1 segmento. A Figura 22 ilustra o ponto de partida e o ponto final deste trecho.

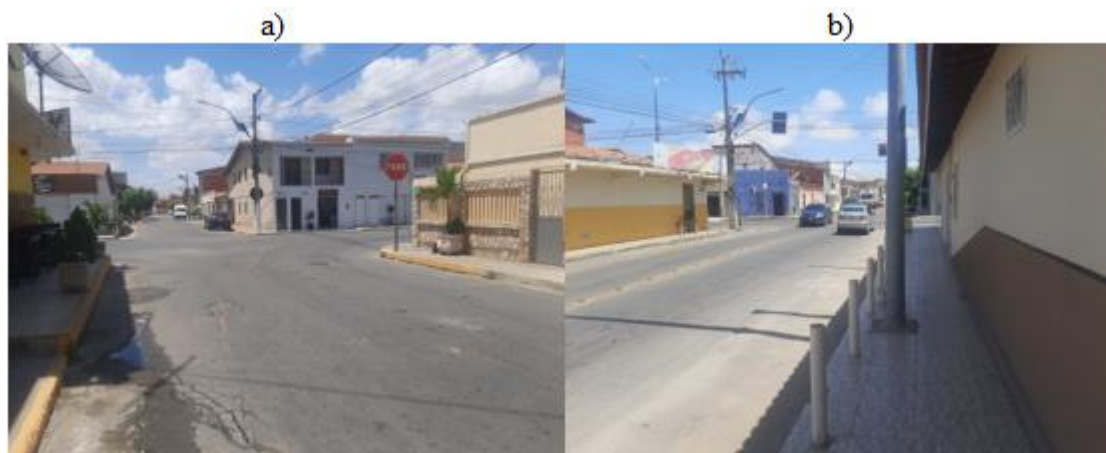
Figura 26 – Segundo trecho: a) ponto de partida; b) ponto final

O segundo trecho apresenta uma extensão de 1 km. Por conta disso, não precisou ser dividido em mais de 1 segmento. A Figura 26 ilustra o ponto de partida e o ponto final deste trecho.

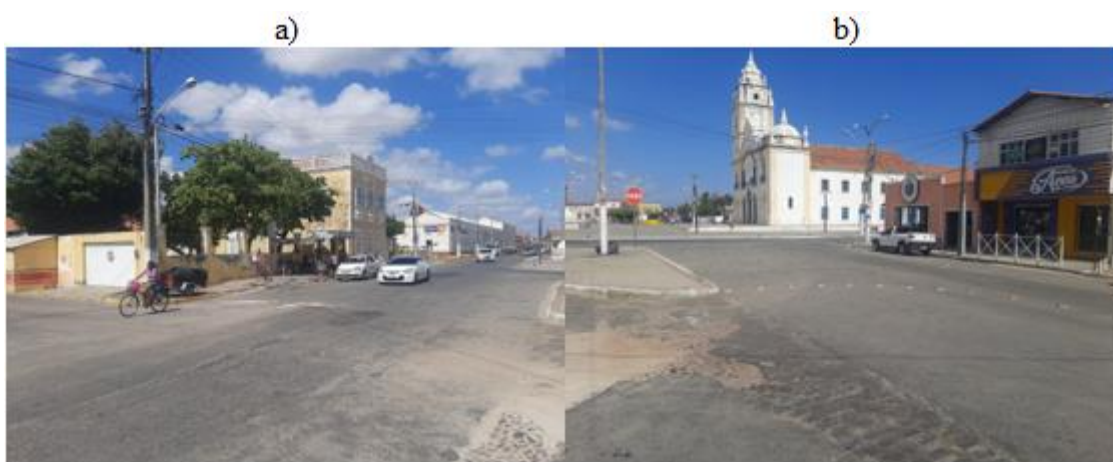
Figura 31 – Terceiro trecho: a) ponto de partida; b) ponto final

O terceiro trecho apresenta uma extensão de 2 km. Diferente dos outros dois trechos, este será dividido em 4 segmentos de 1 km cada, já que se trata de uma rodovia de pista dupla. Na qual a norma recomenda que o LVC seja realizado separadamente em cada uma das pistas, totalizando 4 km de pavimento avaliado. A Figura 31 ilustra o ponto de partida e o ponto final deste trecho.
