**Estudo de caso sobre corrosão em estruturas de concreto armado em uma  
residência unifamiliar, uma igreja e prédio multifamiliar localizados na cidade  
de Pau dos Ferros - RN.**

Monografia apresentada a Universidade Federal Rural do Semi-Árido como requisito para obtenção do título de Bacharel Interdisciplinar em Ciência e Tecnologia.

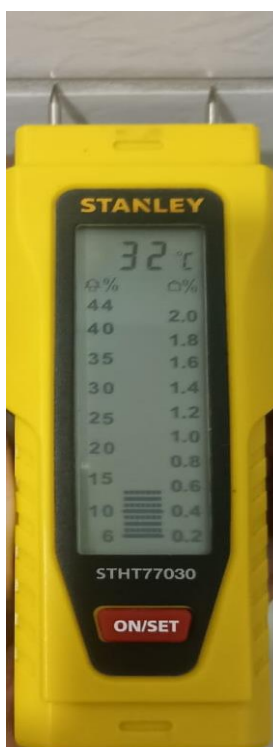
*Figura 27 – Medidor de umidade sob substrato sem manifestação patológica.*

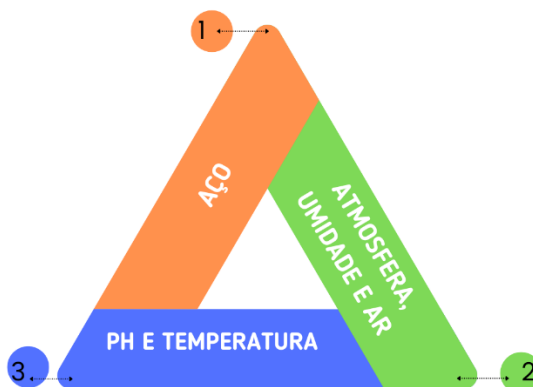
Na análise realizada sobre o triângulo da corrosão no local estudado, classifica-se o meio, como o meio atmosférico, devido ao alto nível de umidade observado. Em relação ao metal, constatou-se o uso de aço como elemento estrutural no concreto. As condições operacionais a que as peças estão sujeitas envolvem fatores como esforço mecânico, pH, temperatura e a ausência de manutenção. A Figura 34 ilustra o triângulo da corrosão identificado no local.

*Figura 34 - Triângulo da corrosão aplicado ao ambiente.*
